# 高瀬川 広域河川改修事業

## 河川概要

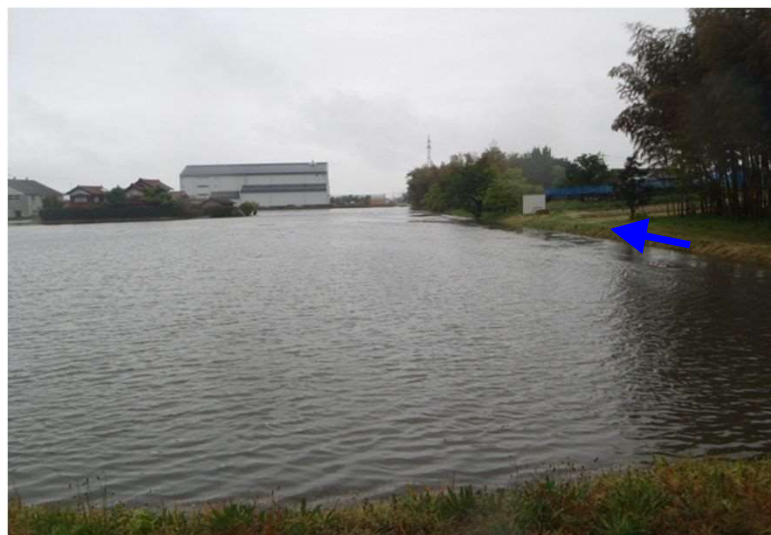
② 斐川支所前より600m上流 (H23.5)

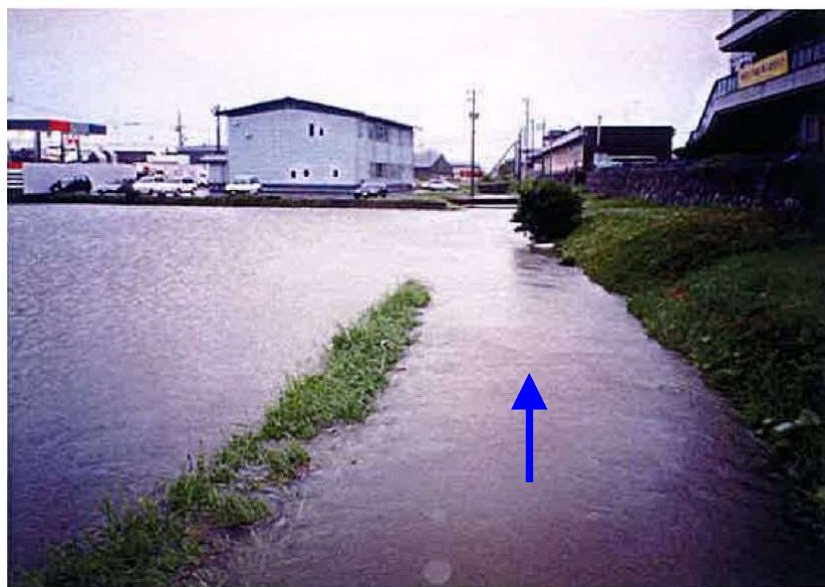
① 斐川支所周辺 (H5.6出水)

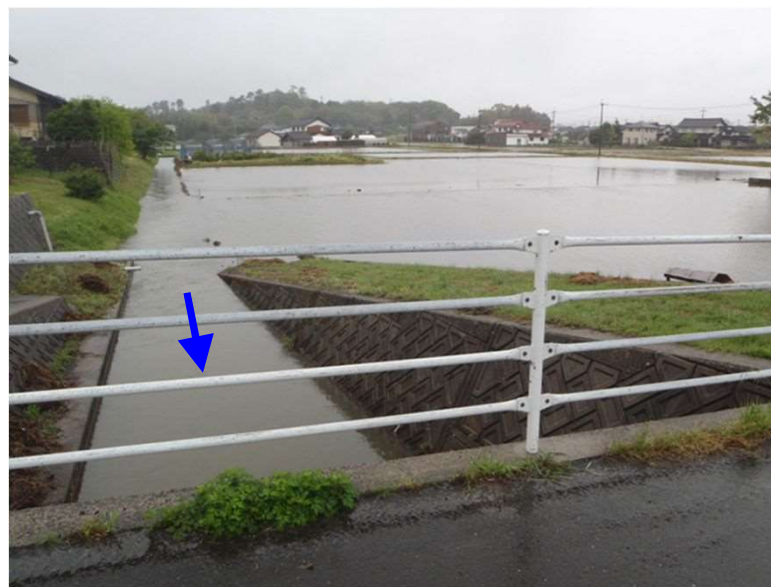
③ 斐川支所前より1200m上流 (H23.5)

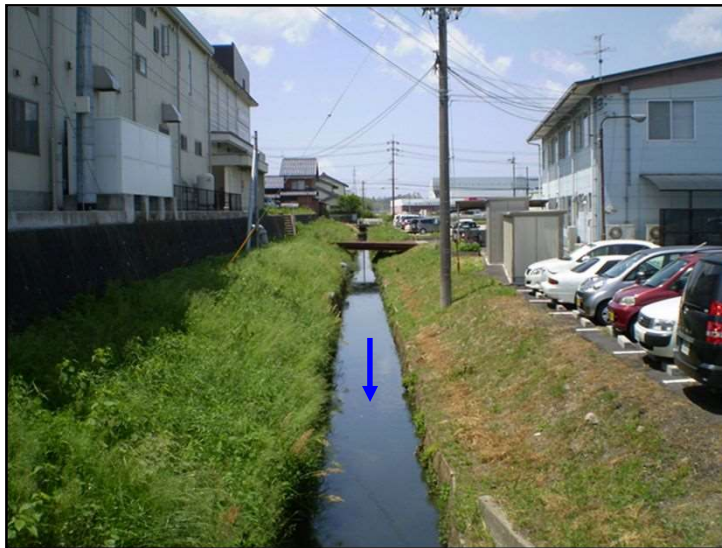
改修前(斐川支所付近から上流)

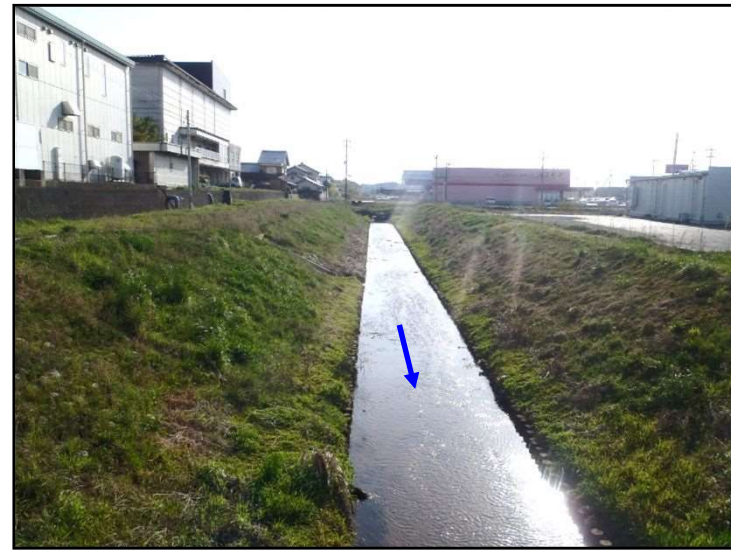
改修後(斐川支所付近から上流)
