島根原子力発電所  
敷地の地質・地質構造について

平成27年4月24日  
中国電力株式会社

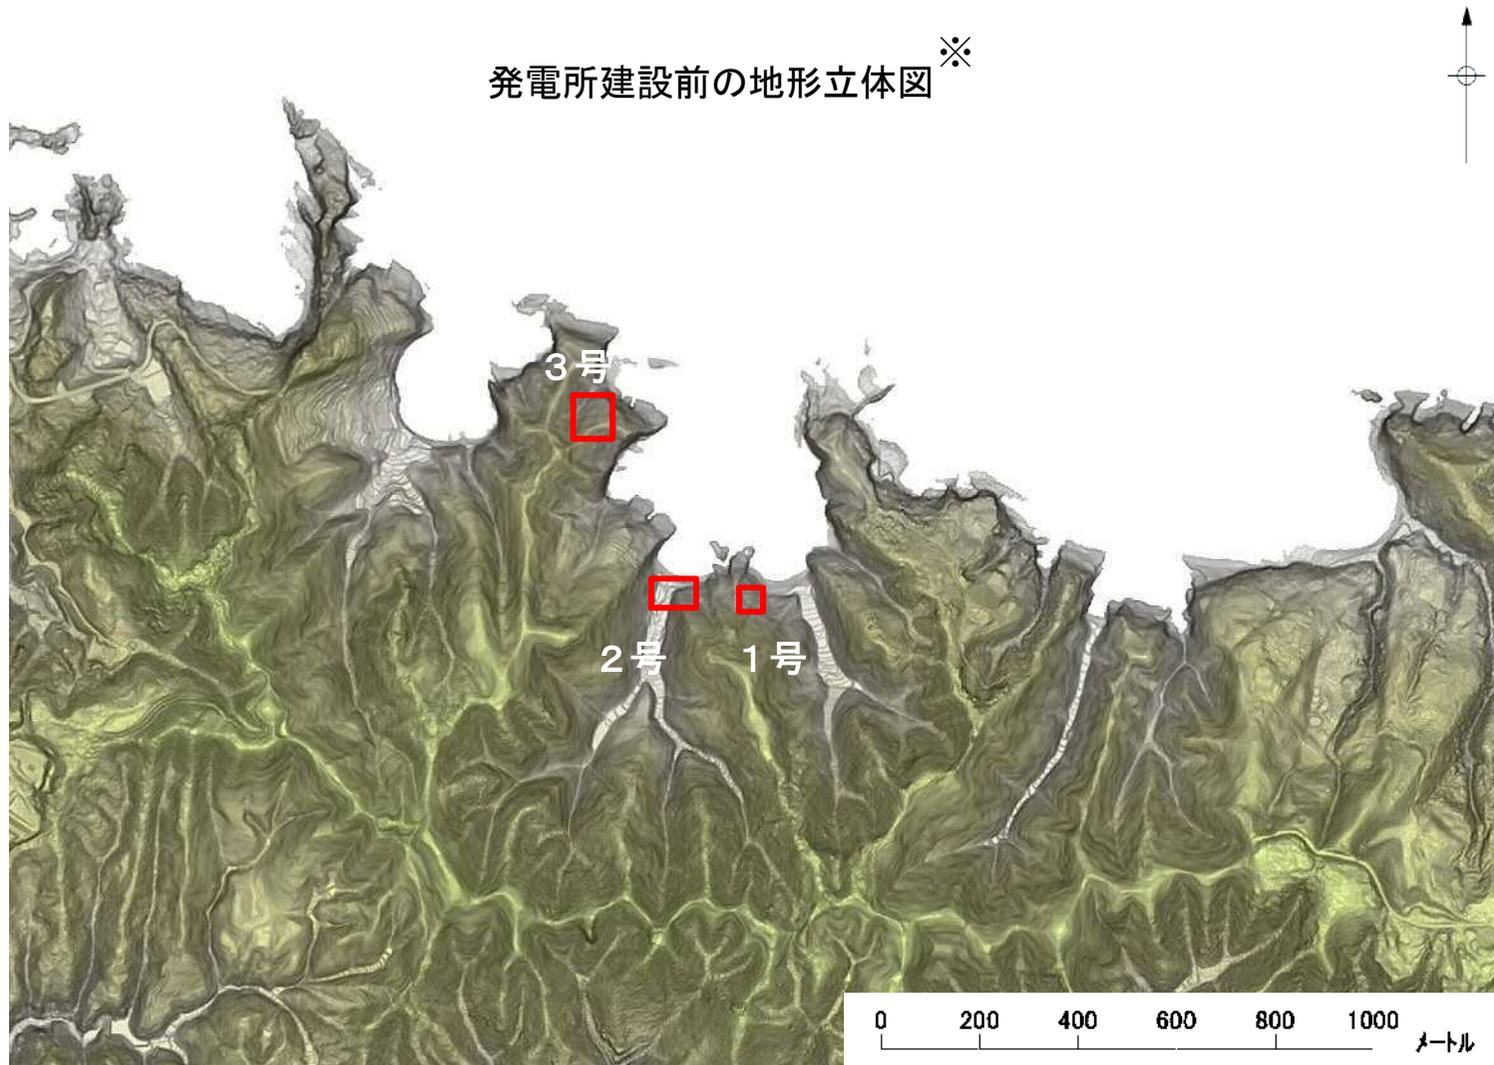
# 敷地の地形①

・変動地形学的調査の結果、敷地には変位地形・リニアメントは認められない。

※航空レーザー測量で取得した2mメッシュのDEMデータに、空中写真により取得した旧地形のDEMデータを合成して作成したもの

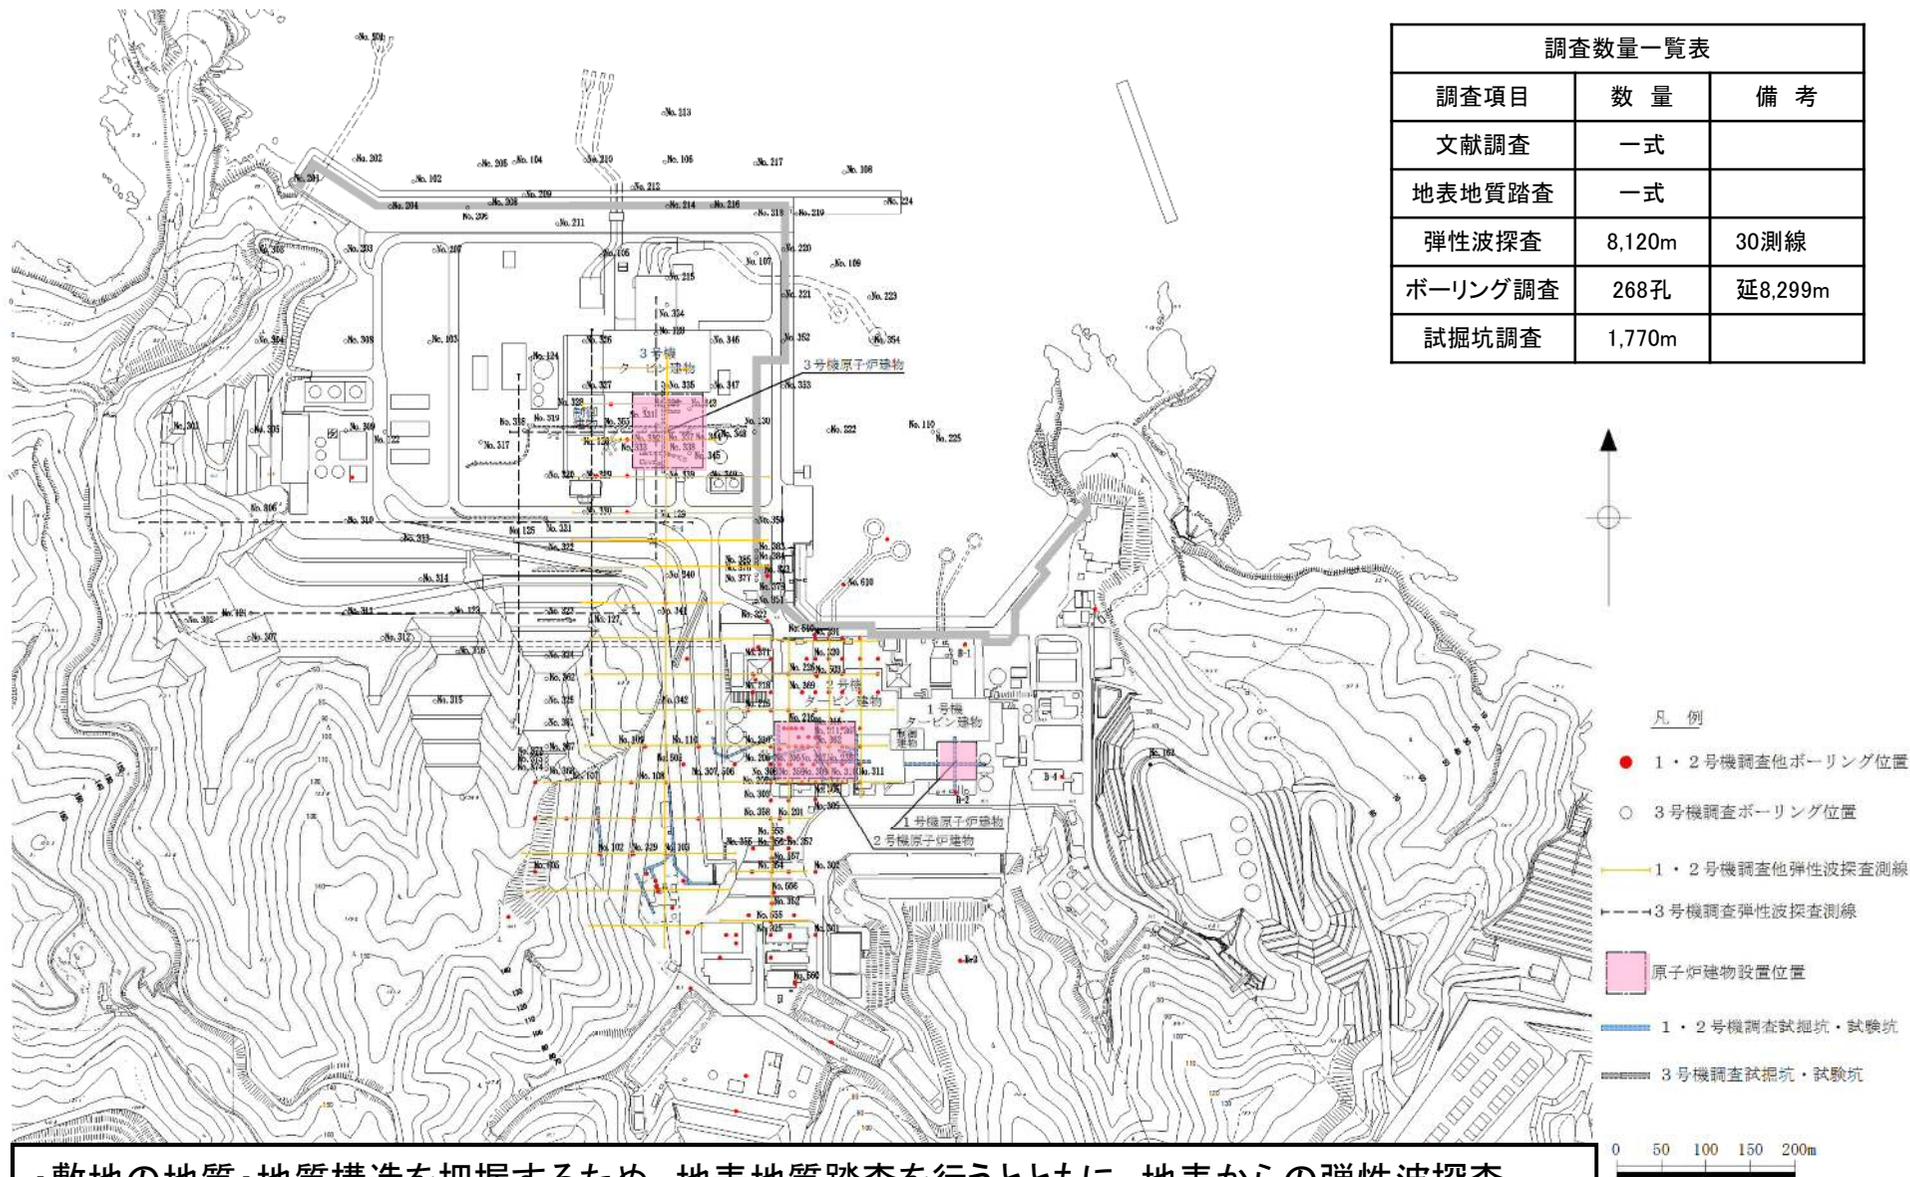
# 1. 敷地の地形及び地質・地質構造 敷地内地質調査内容

・敷地の地質・地質構造を把握するため、地表地質踏査を行うとともに、地表からの弾性波探査、ボーリング調査、試掘坑調査等を実施した。

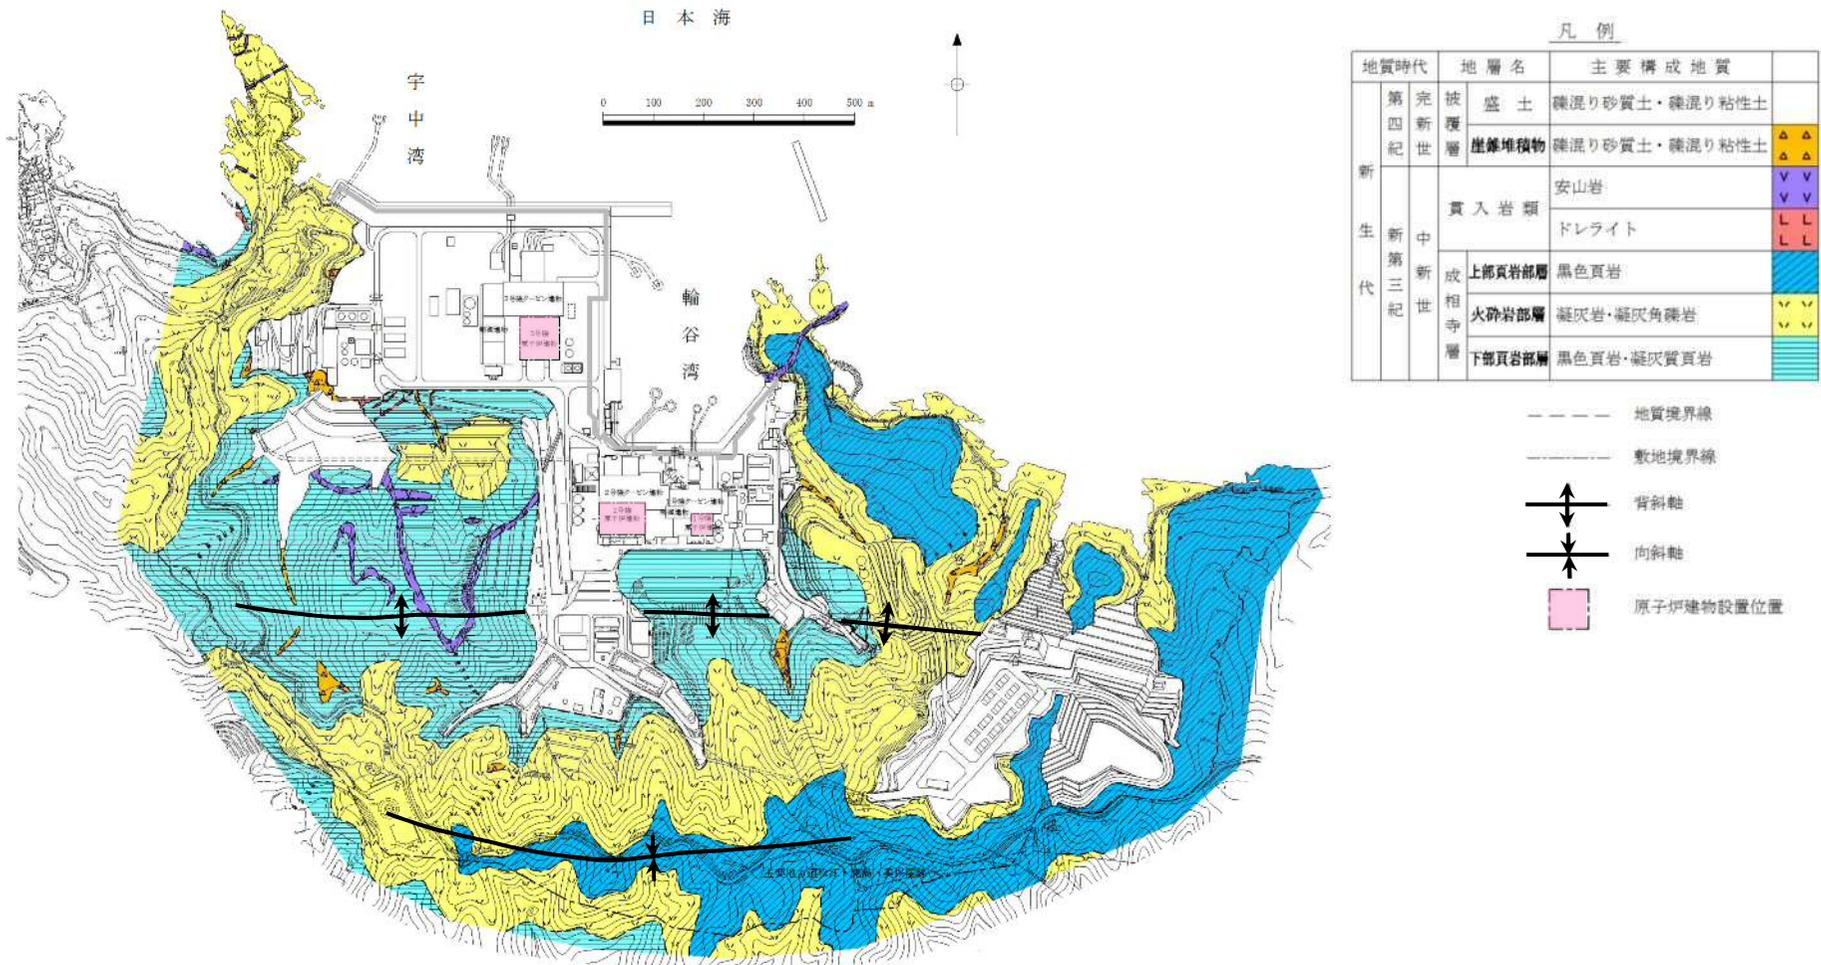
# 1. 敷地の地形及び地質・地質構造 敷地の地質平面図

- ・敷地の地質は、新第三紀中新世の堆積岩類から成る成相寺層と貫入岩類及びそれらを覆う第四系の崖錐堆積物等から構成される。
- ・敷地の南方には、ほぼ東西方向の軸を持つ背斜構造が認められる。
- ・敷地には、破碎帯や活断層は確認されていない。

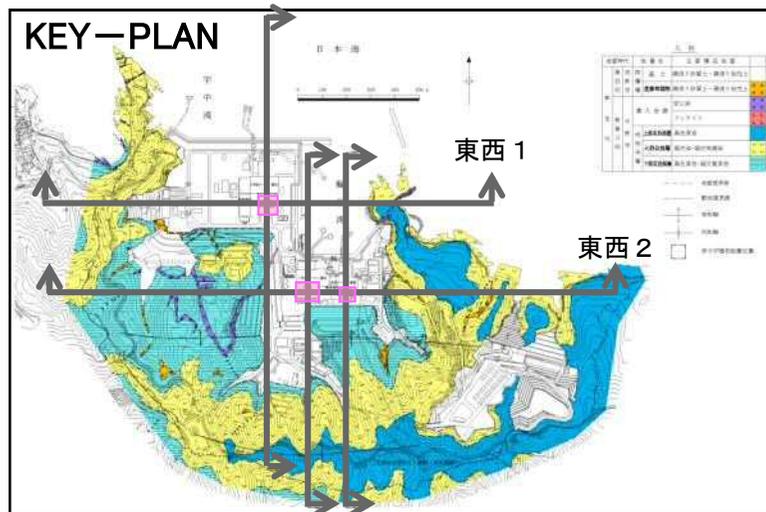
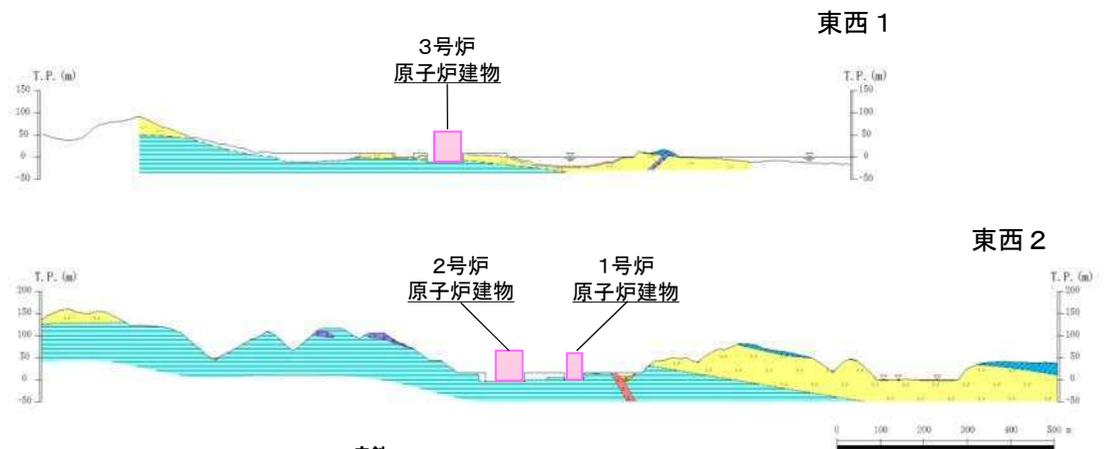
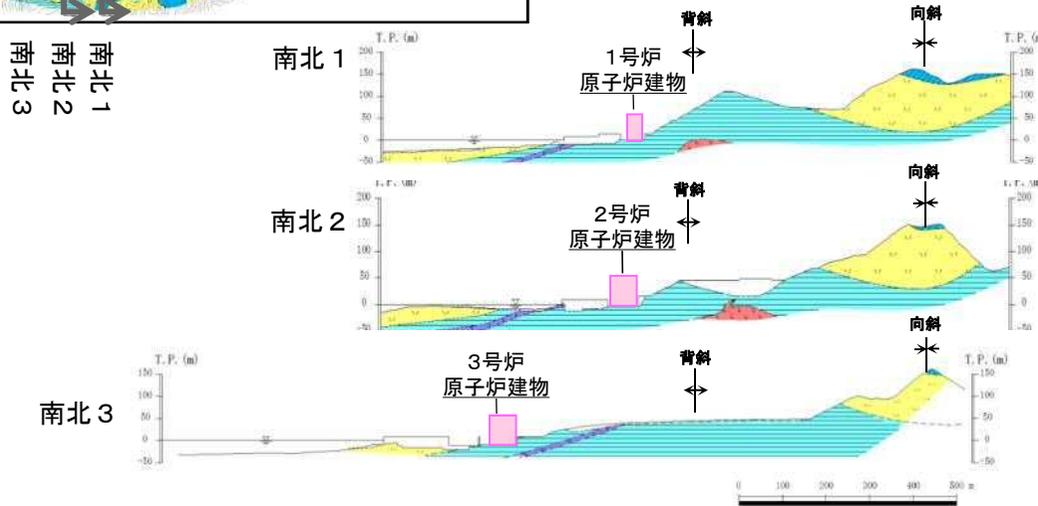
# 1. 敷地の地形及び地質・地質構造 敷地の地質断面図

- 敷地に分布する成相寺層は、下位より下部頁岩部層、火砕岩部層、上部頁岩部層の3つの部層に区分される。
- 1～3号炉原子炉建物基礎地盤においては、主として黒色頁岩、凝灰質頁岩より成る「下部頁岩部層」が広く分布する。

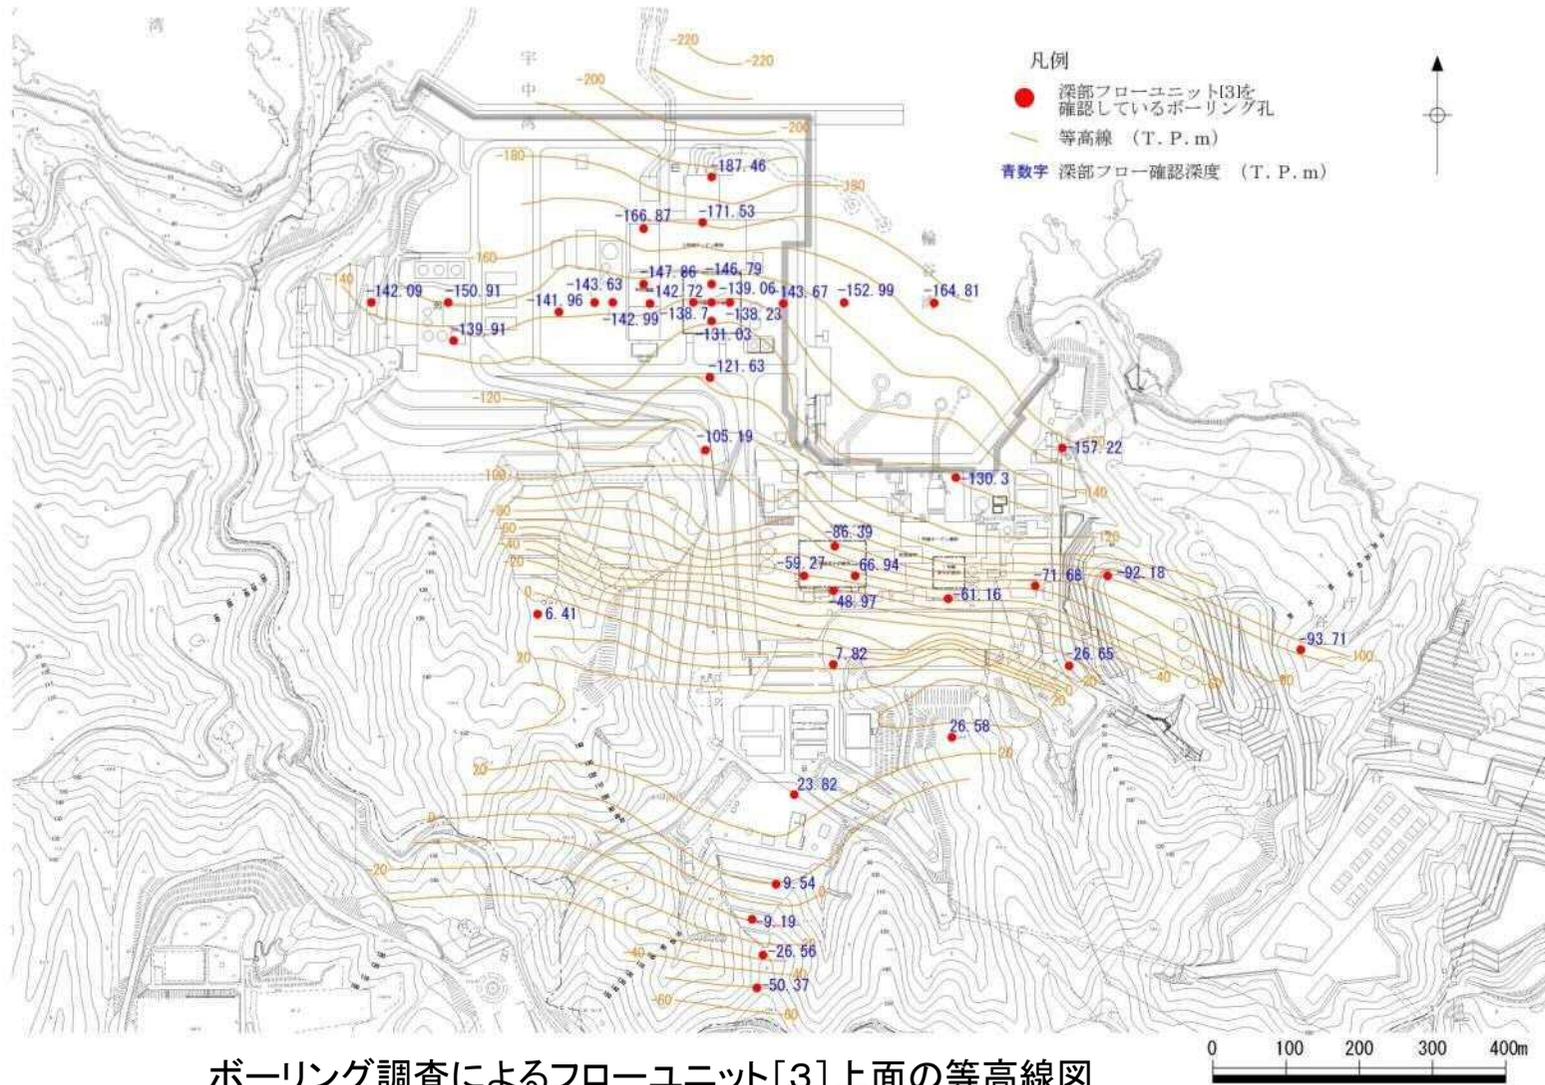
# 1. 敷地の地形及び地質・地質構造 鍵層の連続性

・ フローユニットの分布等に基づき敷地の地質構造を検討した結果、下部頁岩部層中の同一層準は、2号炉エリア及び3号炉エリアに連続的に分布すると考えられる。

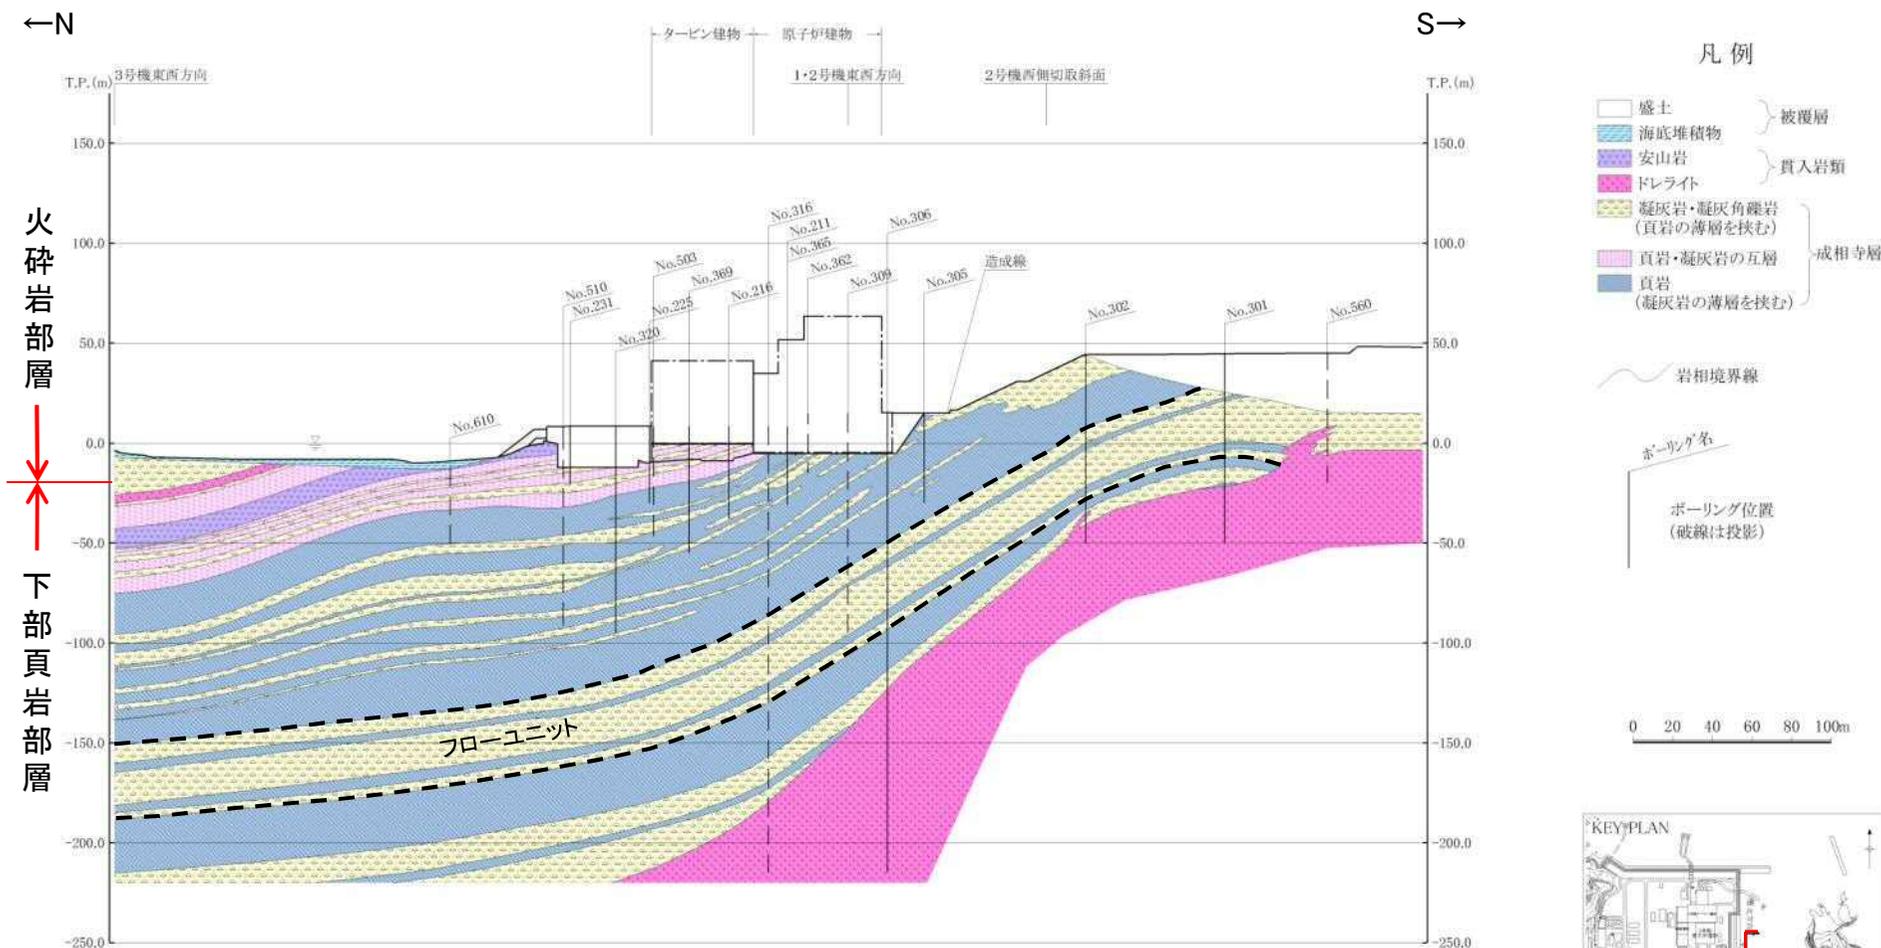
# 地質鉛直断面図(2号炉原子炉建物基礎地盤)

- ・2号炉原子炉建物基礎地盤には、主として下部頁岩部層、貫入岩類が分布する。
- ・下部頁岩部層は、頁岩(黒色頁岩及び凝灰質頁岩)を主体とし、凝灰岩及び凝灰角礫岩並びにこれらの互層から構成される。
- ・成相寺層の構造は、概ね西北西－東南東の走向を示し、北へ向かって約10°～30°傾斜している。

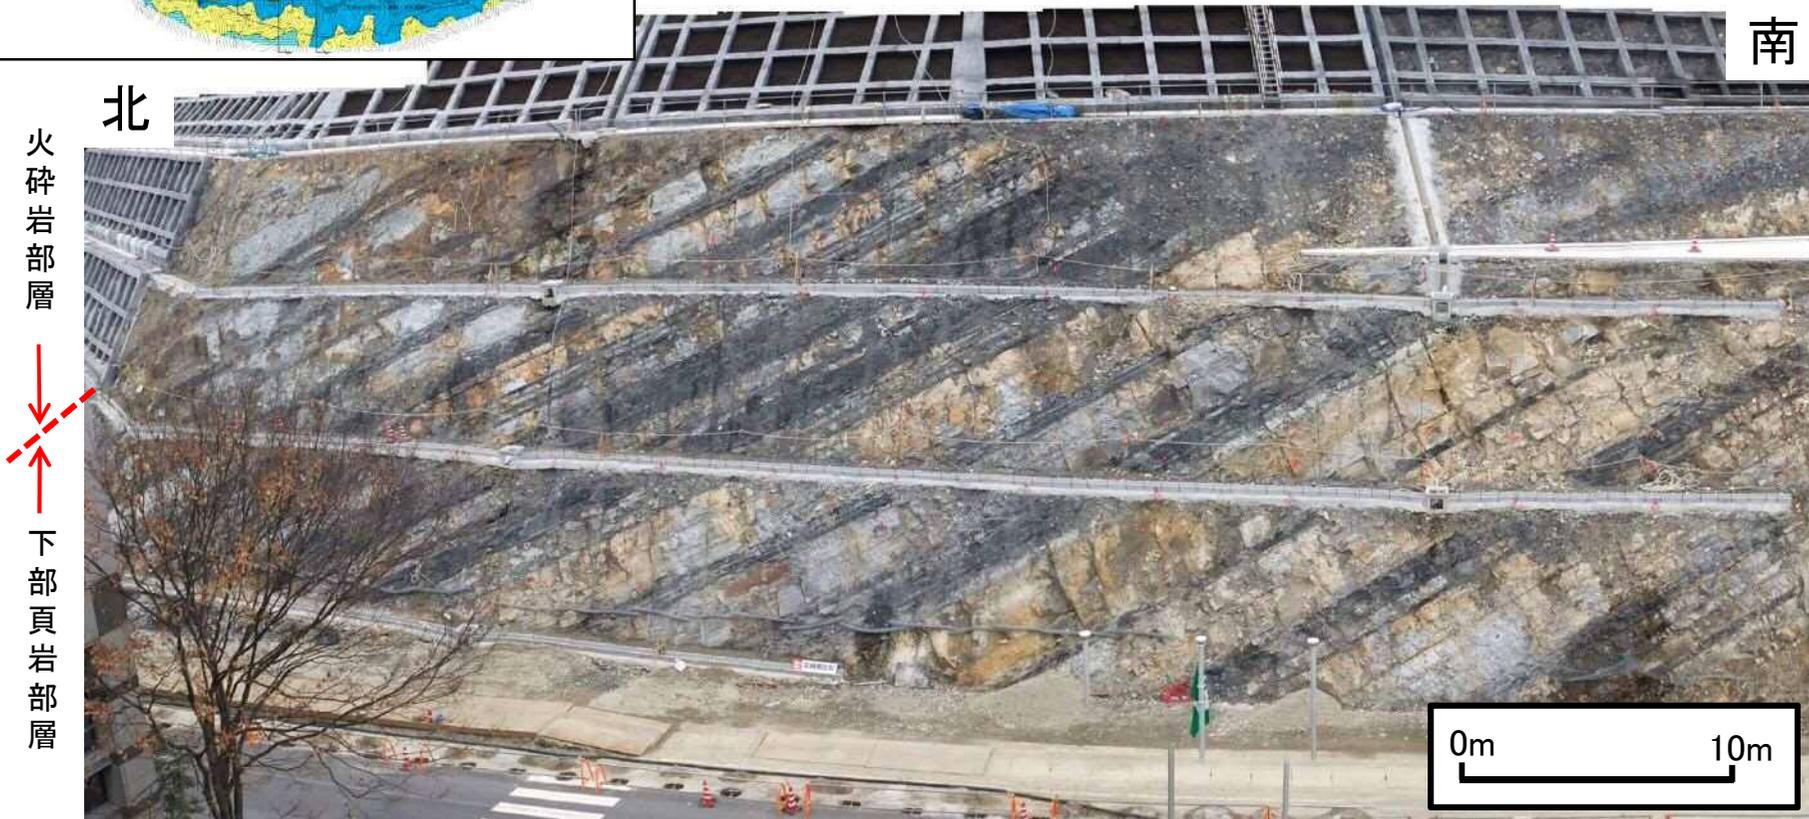
# 法面写真(1号炉原子炉建物東側)

・成相寺層が、北へ向かって一様に傾斜する構造が認められる。

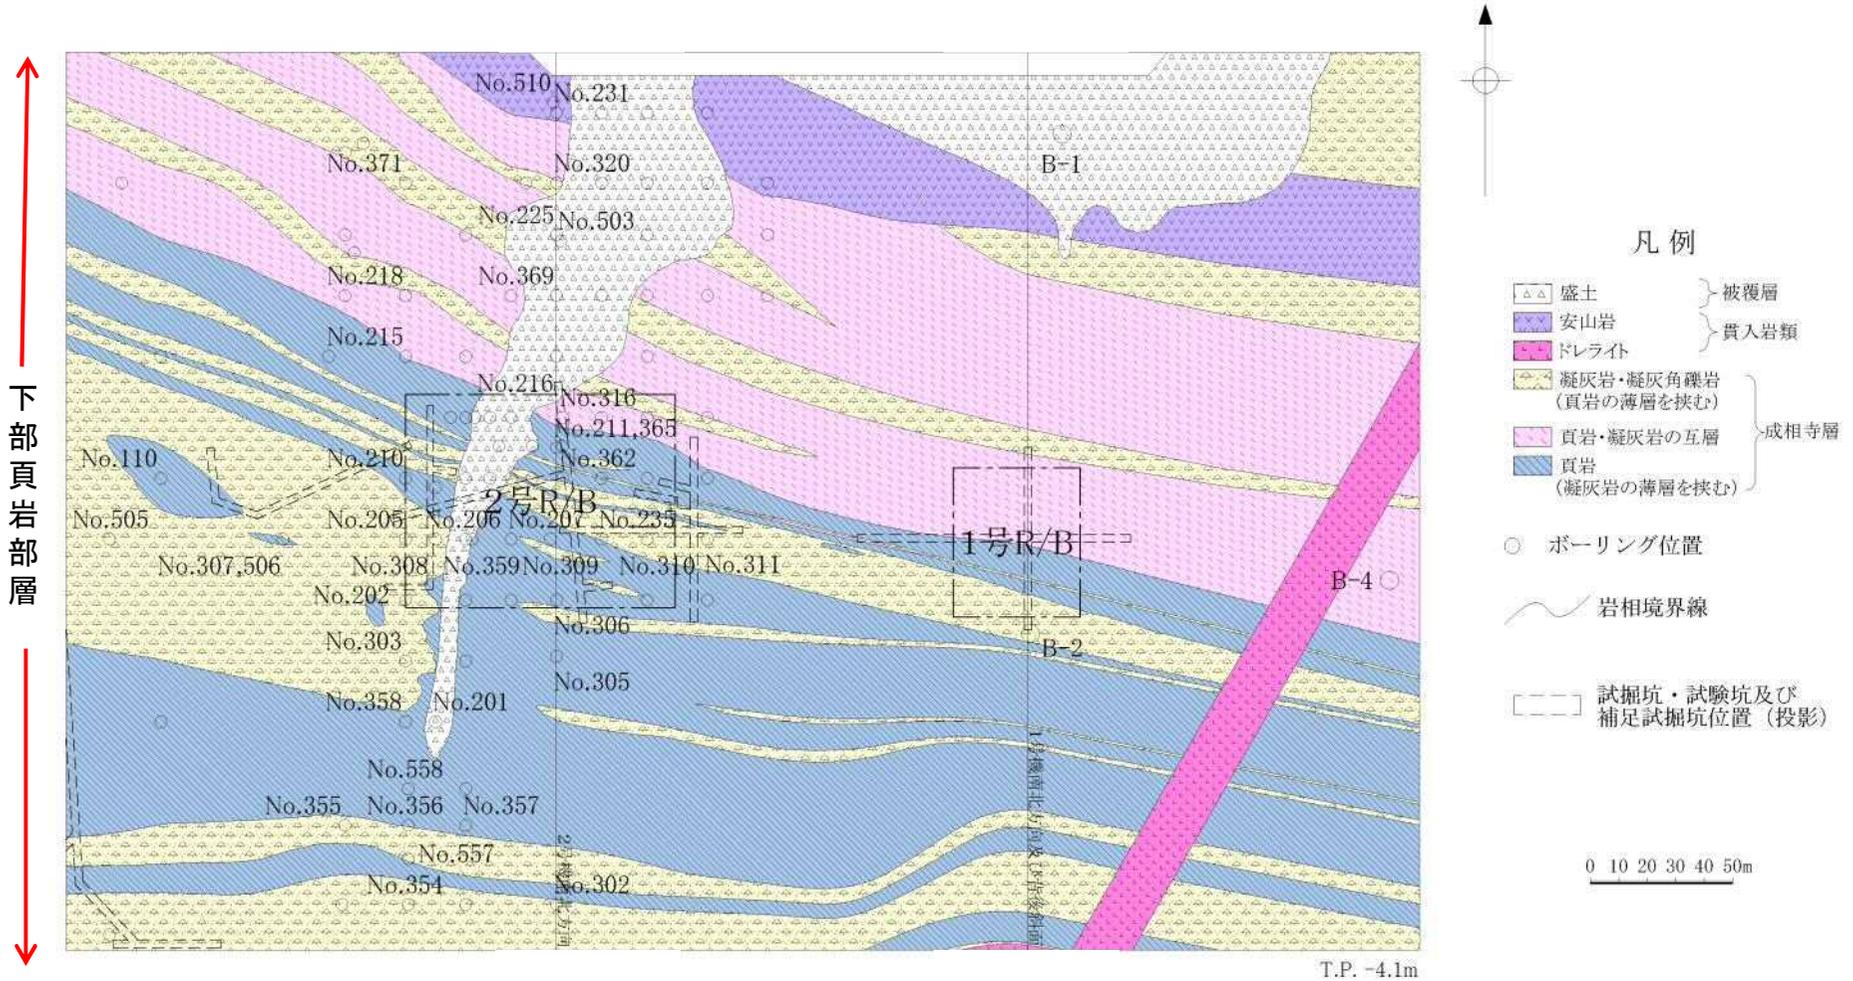
# 地質水平断面図(1・2号炉原子炉建物基礎地盤)

・成相寺層の構造は、概ね西北西－東南東の走向を示す。

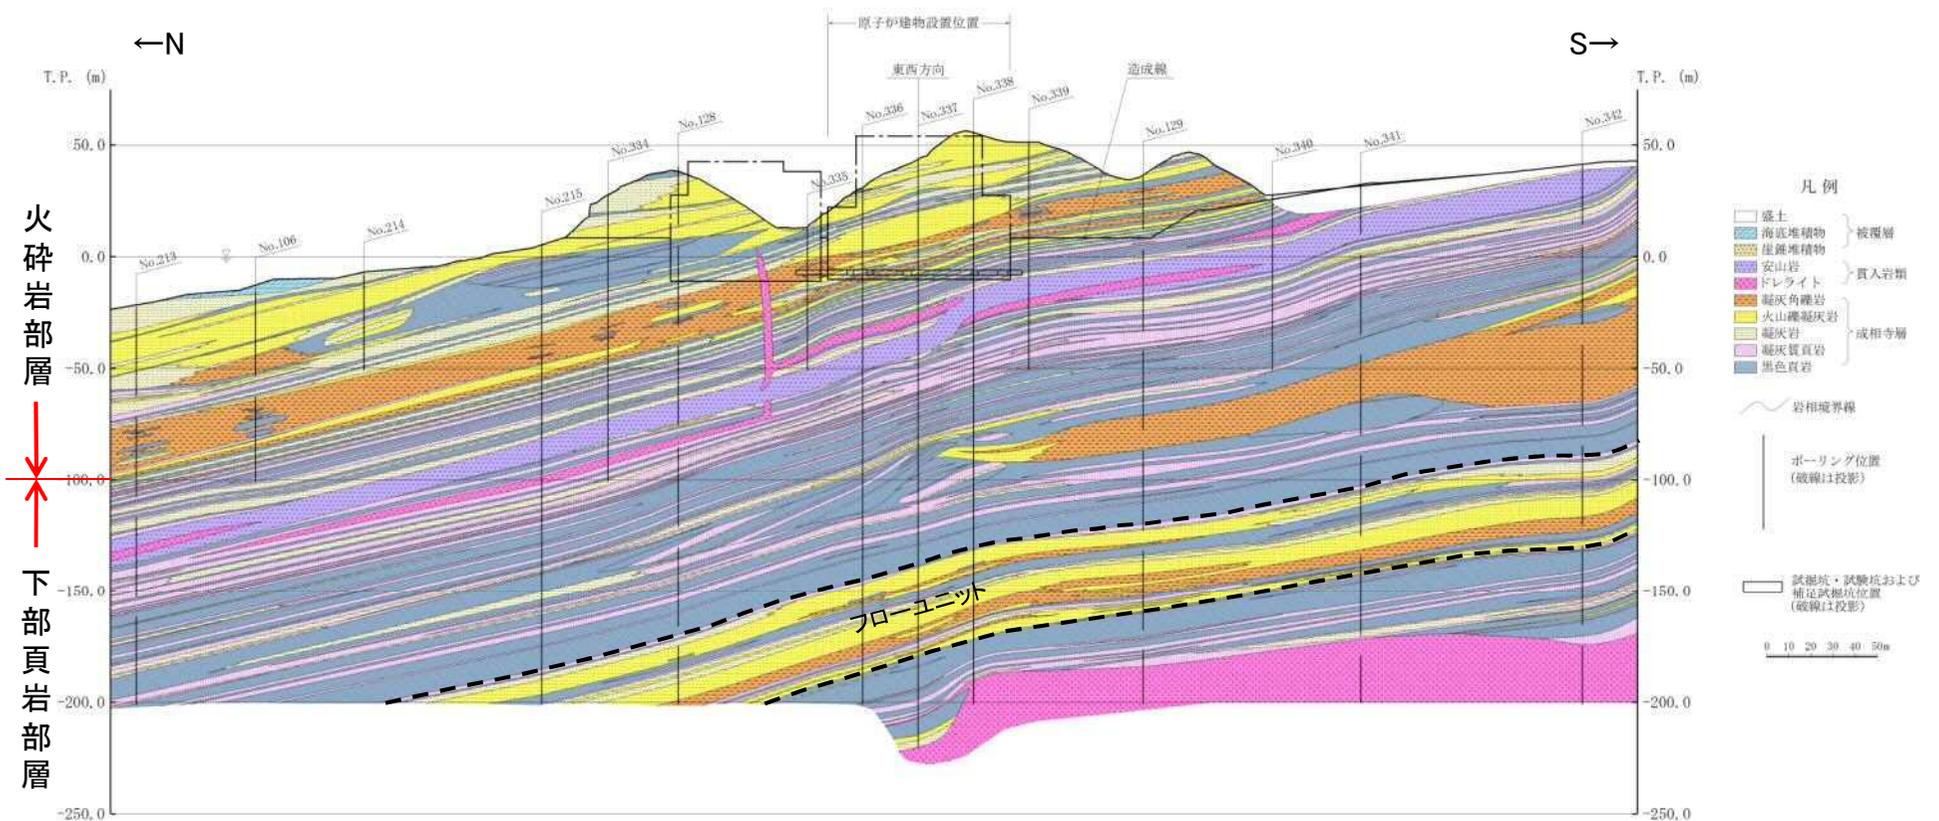
# 地質鉛直断面図(3号炉原子炉建物基礎地盤)

- ・3号炉原子炉建物基礎地盤には、成相寺層(下部頁岩部層、火砕岩部層)及び貫入岩類が分布する。
- ・下部頁岩部層は、頁岩(黑色頁岩及び凝灰質頁岩)を主体とし、凝灰岩、火山礫凝灰岩及び凝灰角礫岩並びにこれらの互層から構成される。
- ・火砕岩部層は、主として凝灰岩、火山礫凝灰岩及び凝灰角礫岩から構成される。
- ・成相寺層の構造は、ほぼ東西方向の走向を示し、北へ向かって約 $10^{\circ}$  ~  $20^{\circ}$  緩く傾斜している。

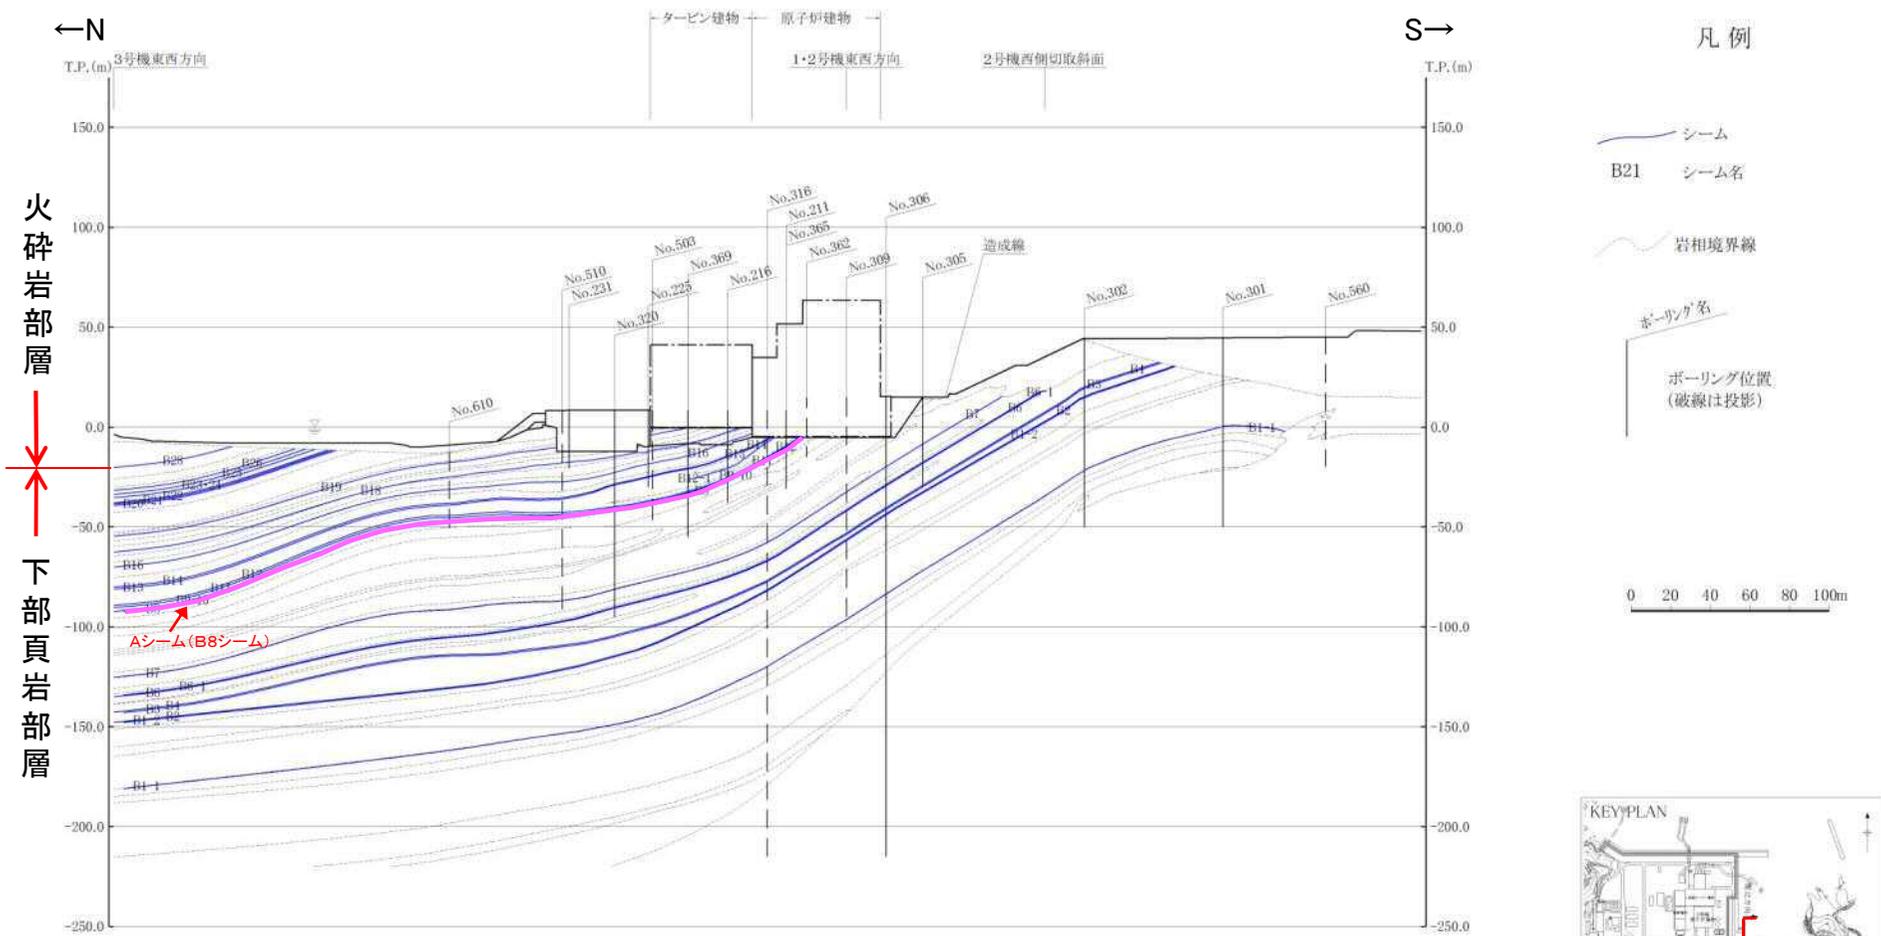
シーム分布鉛直断面図(2号炉原子炉建物基礎地盤(南北))

※シームは相当層準を示す。

・シームは、地層の走向・傾斜と同一で、緩やかな北傾斜を示す。

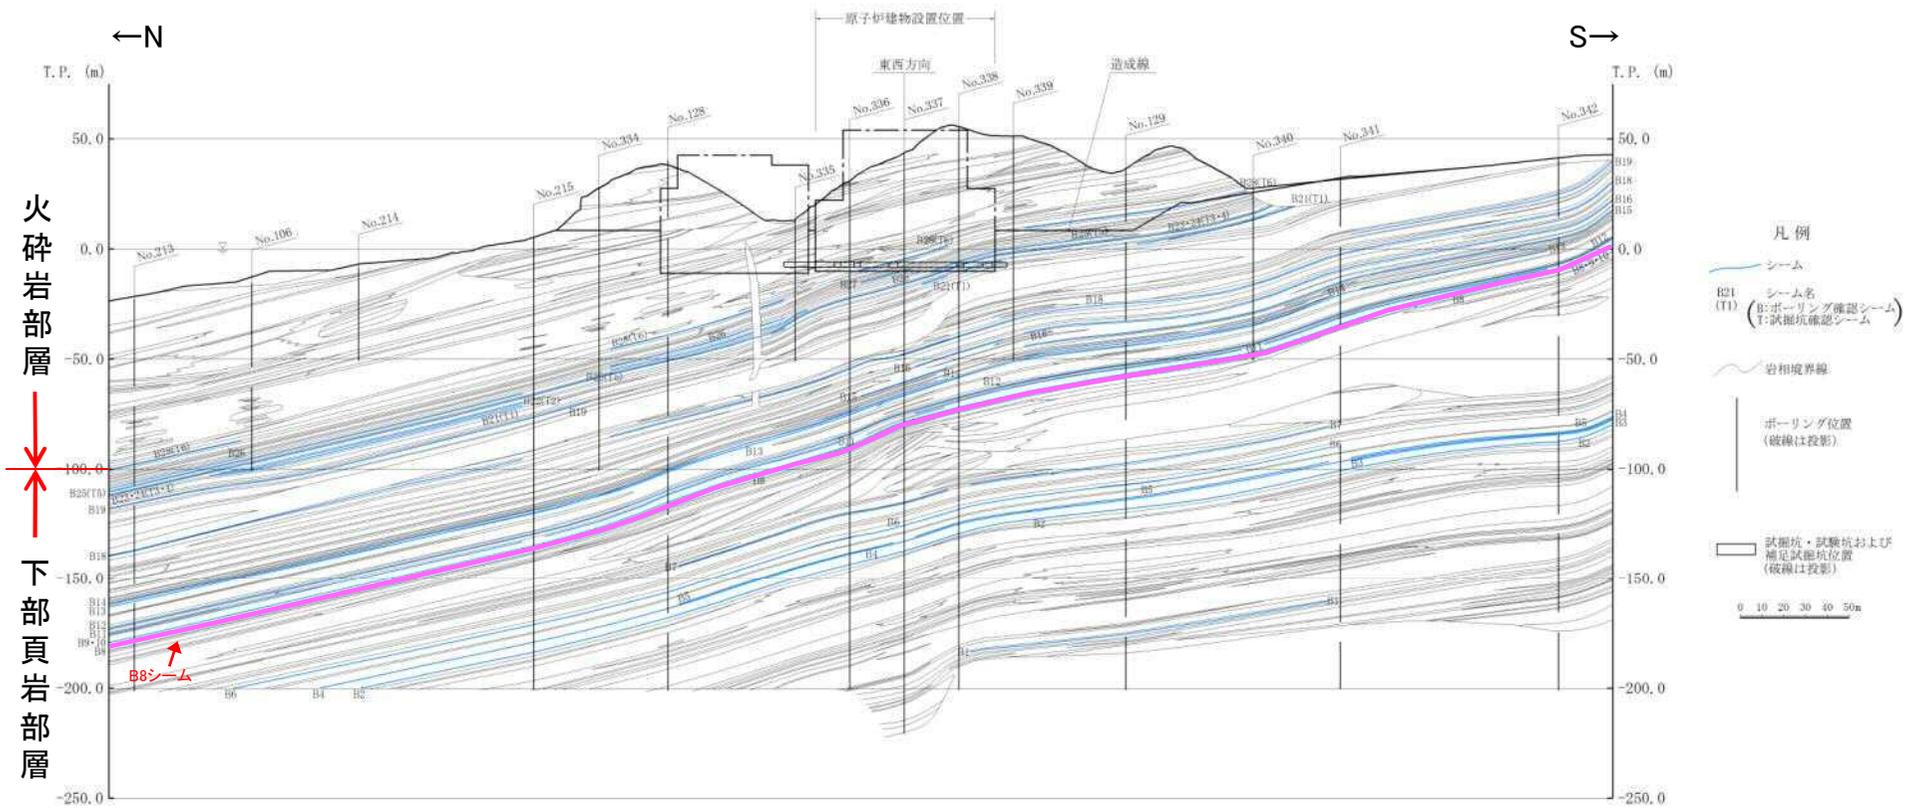
シーム分布鉛直断面図(3号炉原子炉建物基礎地盤(南北))

・シームは、地層の走向・傾斜と同一で、緩やかな北傾斜を示す。

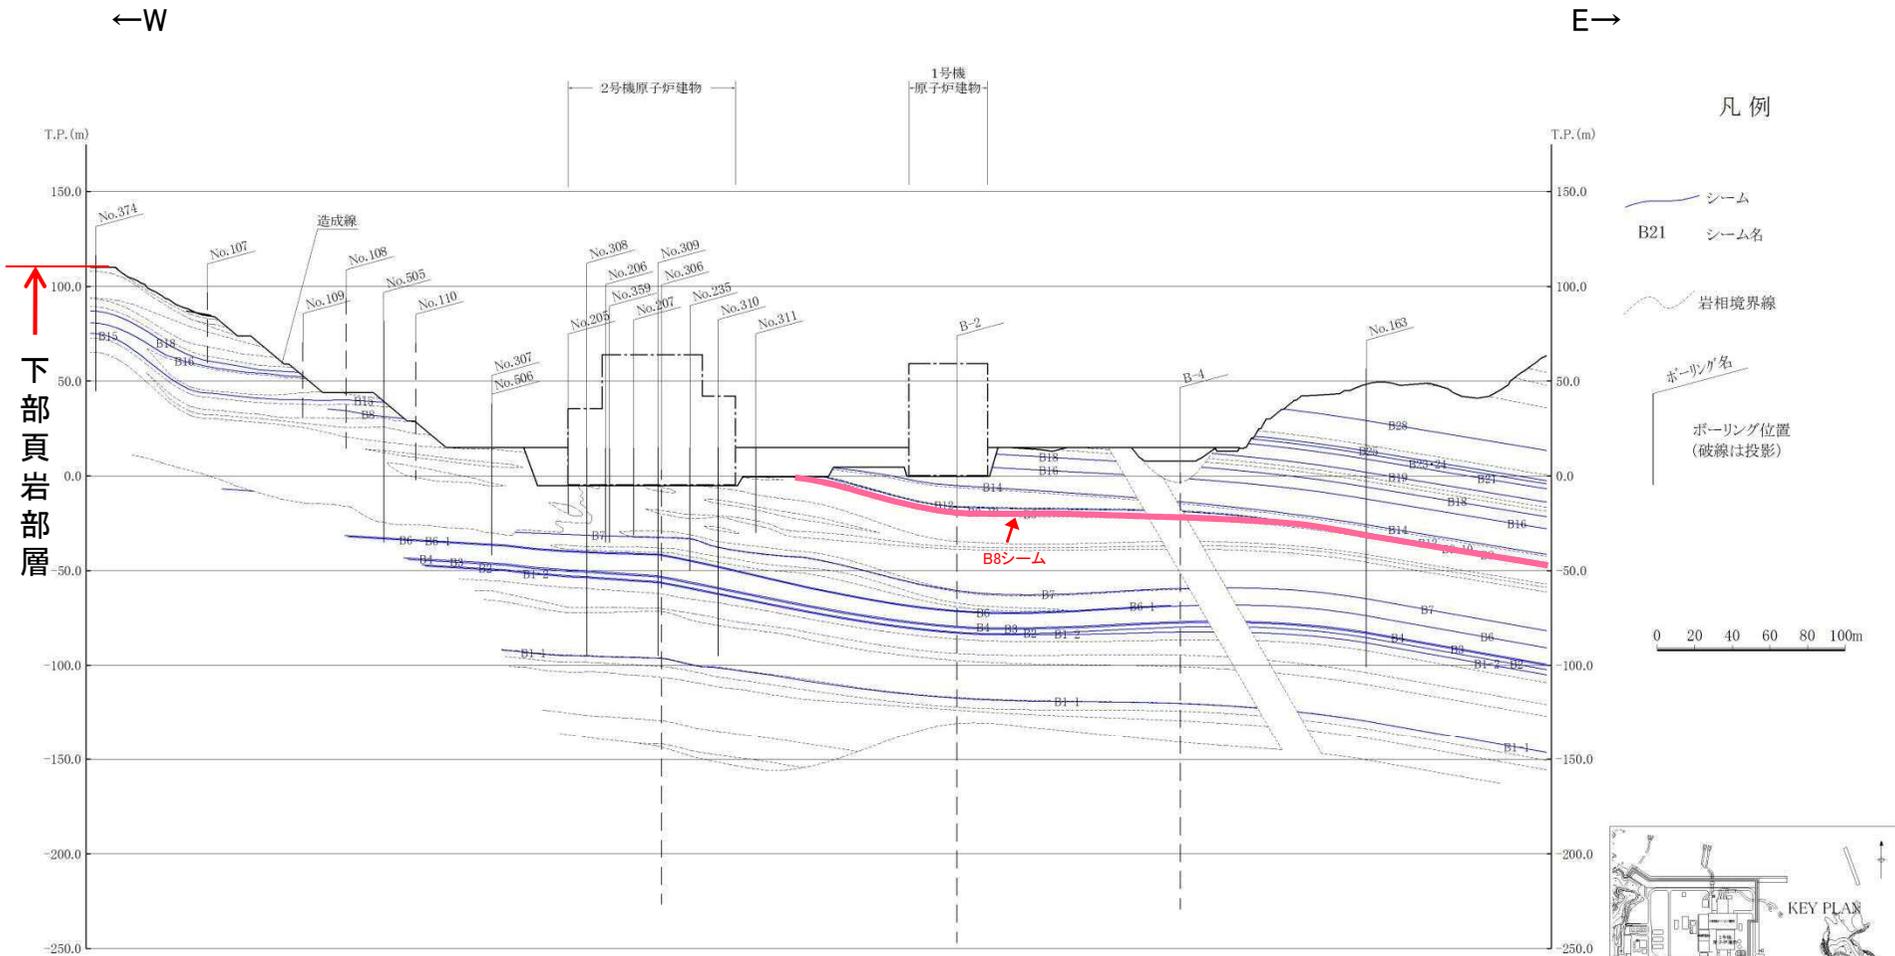
シーム分布鉛直断面図(2号炉原子炉建物基礎地盤(東西))

※シームは相当層準を示す。

・シームは、地層の走向・傾斜と同一で、ほぼ水平に分布する。

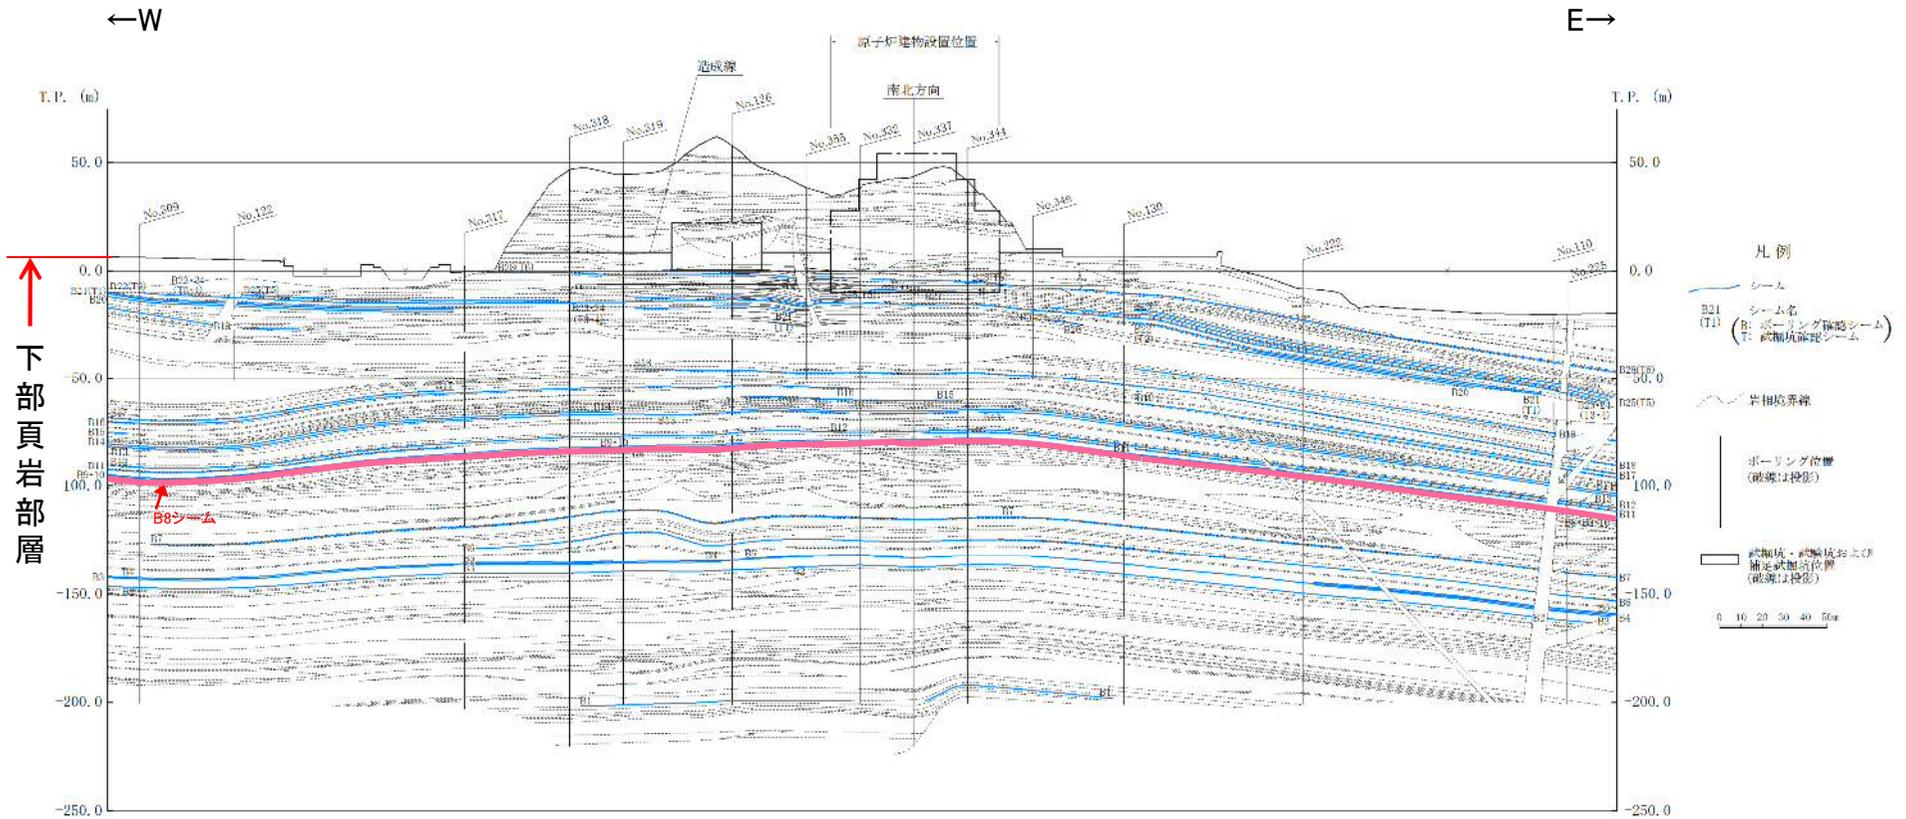
シーム分布鉛直断面図(3号炉原子炉建物基礎地盤(東西))

・シームは、地層の走向・傾斜と同一で、ほぼ水平に分布する。
