島根原子力発電所  
敷地の地質・地質構造について

平成27年4月24日  
中国電力株式会社

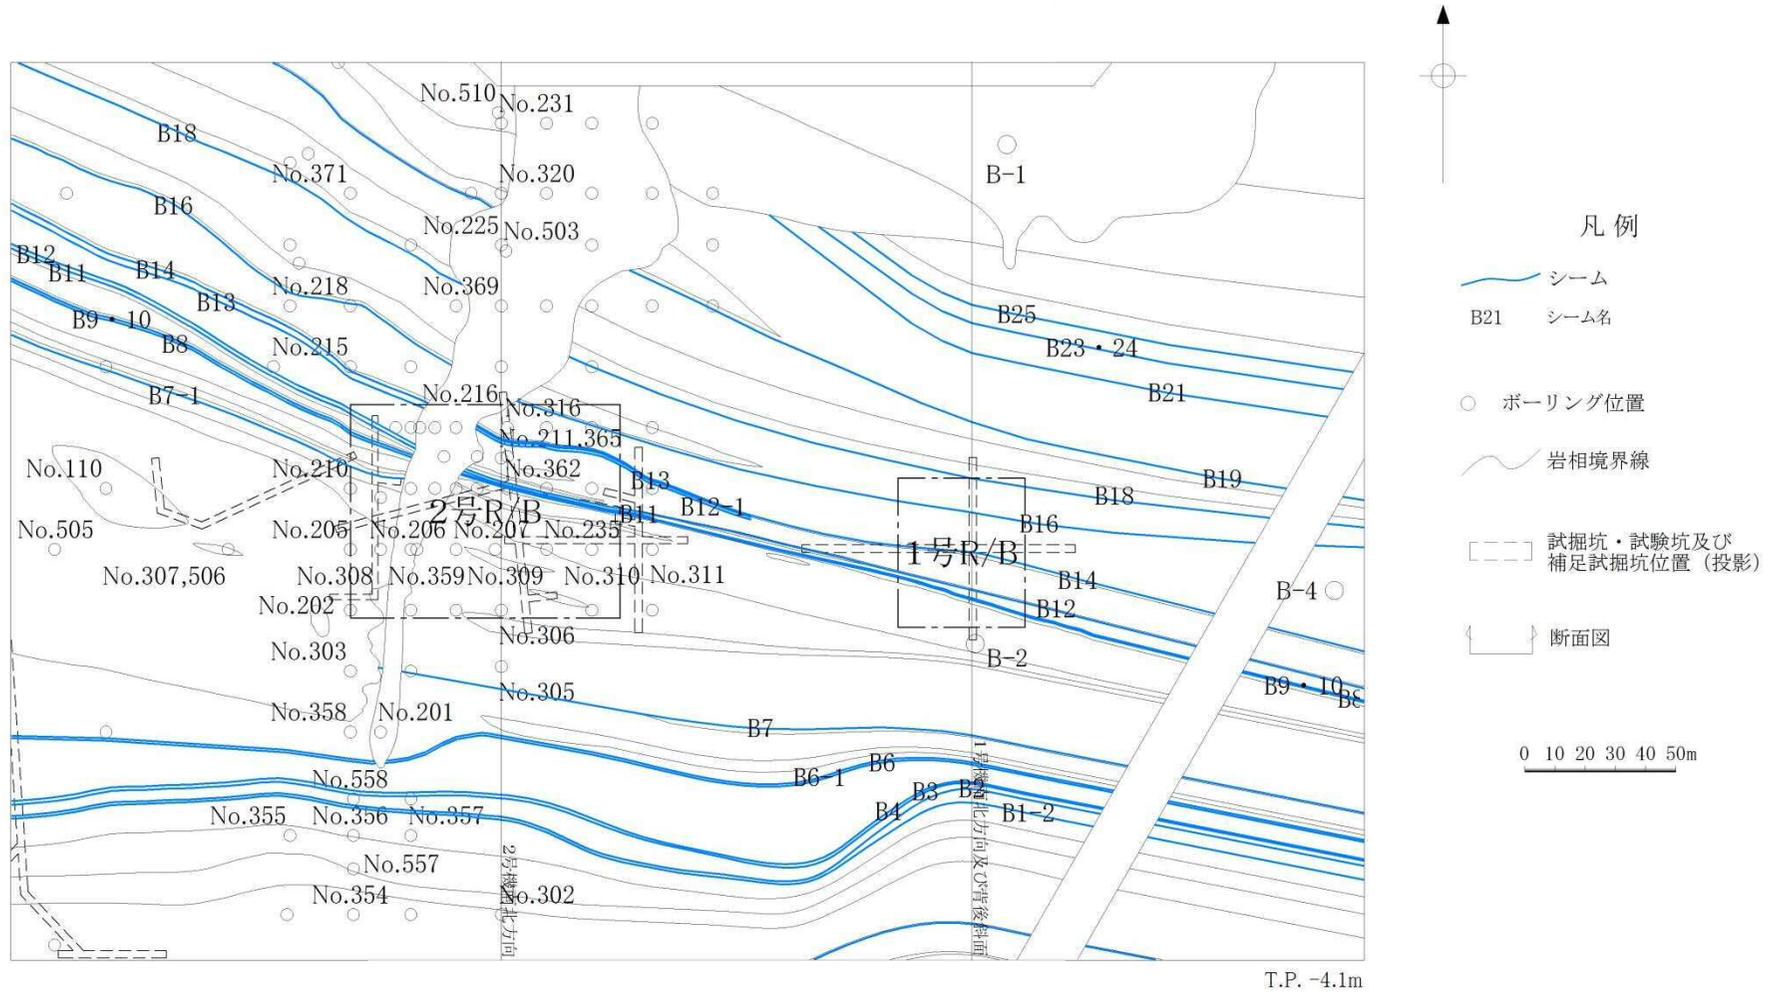
# シーム分布水平断面図(1・2号原子炉建物基礎地盤)

※シームは相当層準を示す。

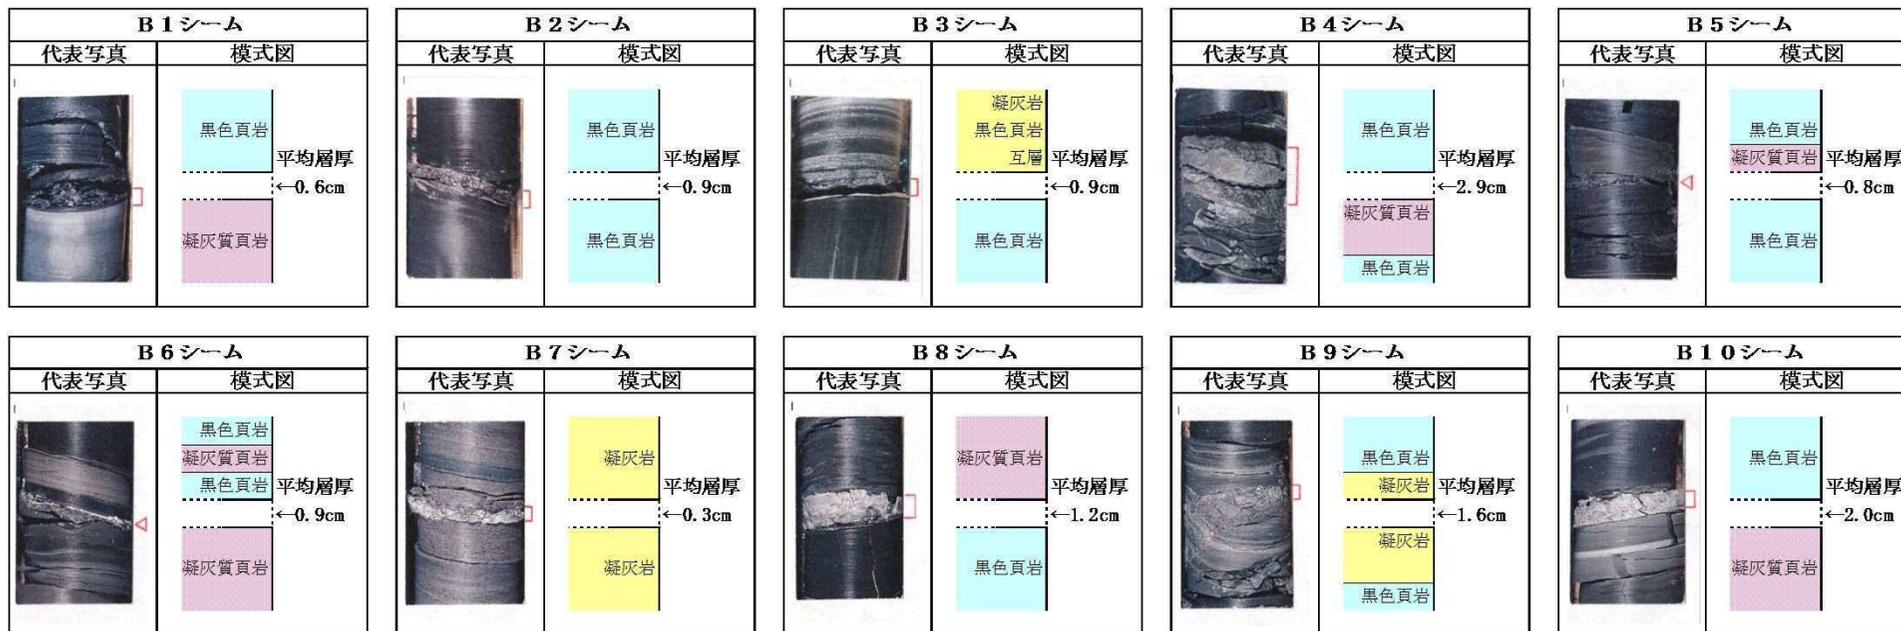
# シームの類似性①

- ・3号炉原子炉建物基礎地盤において連続性を有するシームとして、 B1～B29までの計29層準が認められる。
- ・シームは、以下の共通の形態的特徴を有する。
  - ① ほとんどの厚さは3cm程度以下と薄い。
  - ② 地層を切ることなく堆積構造に調和的に分布する。
  - ③ 母岩との境界が明瞭である。
  - ④ 断層破碎帯に見られるような角礫化帯は認められない。
  - ⑤ 色調等から推定されるシームの原岩は概ね凝灰岩及び凝灰質頁岩から成る。

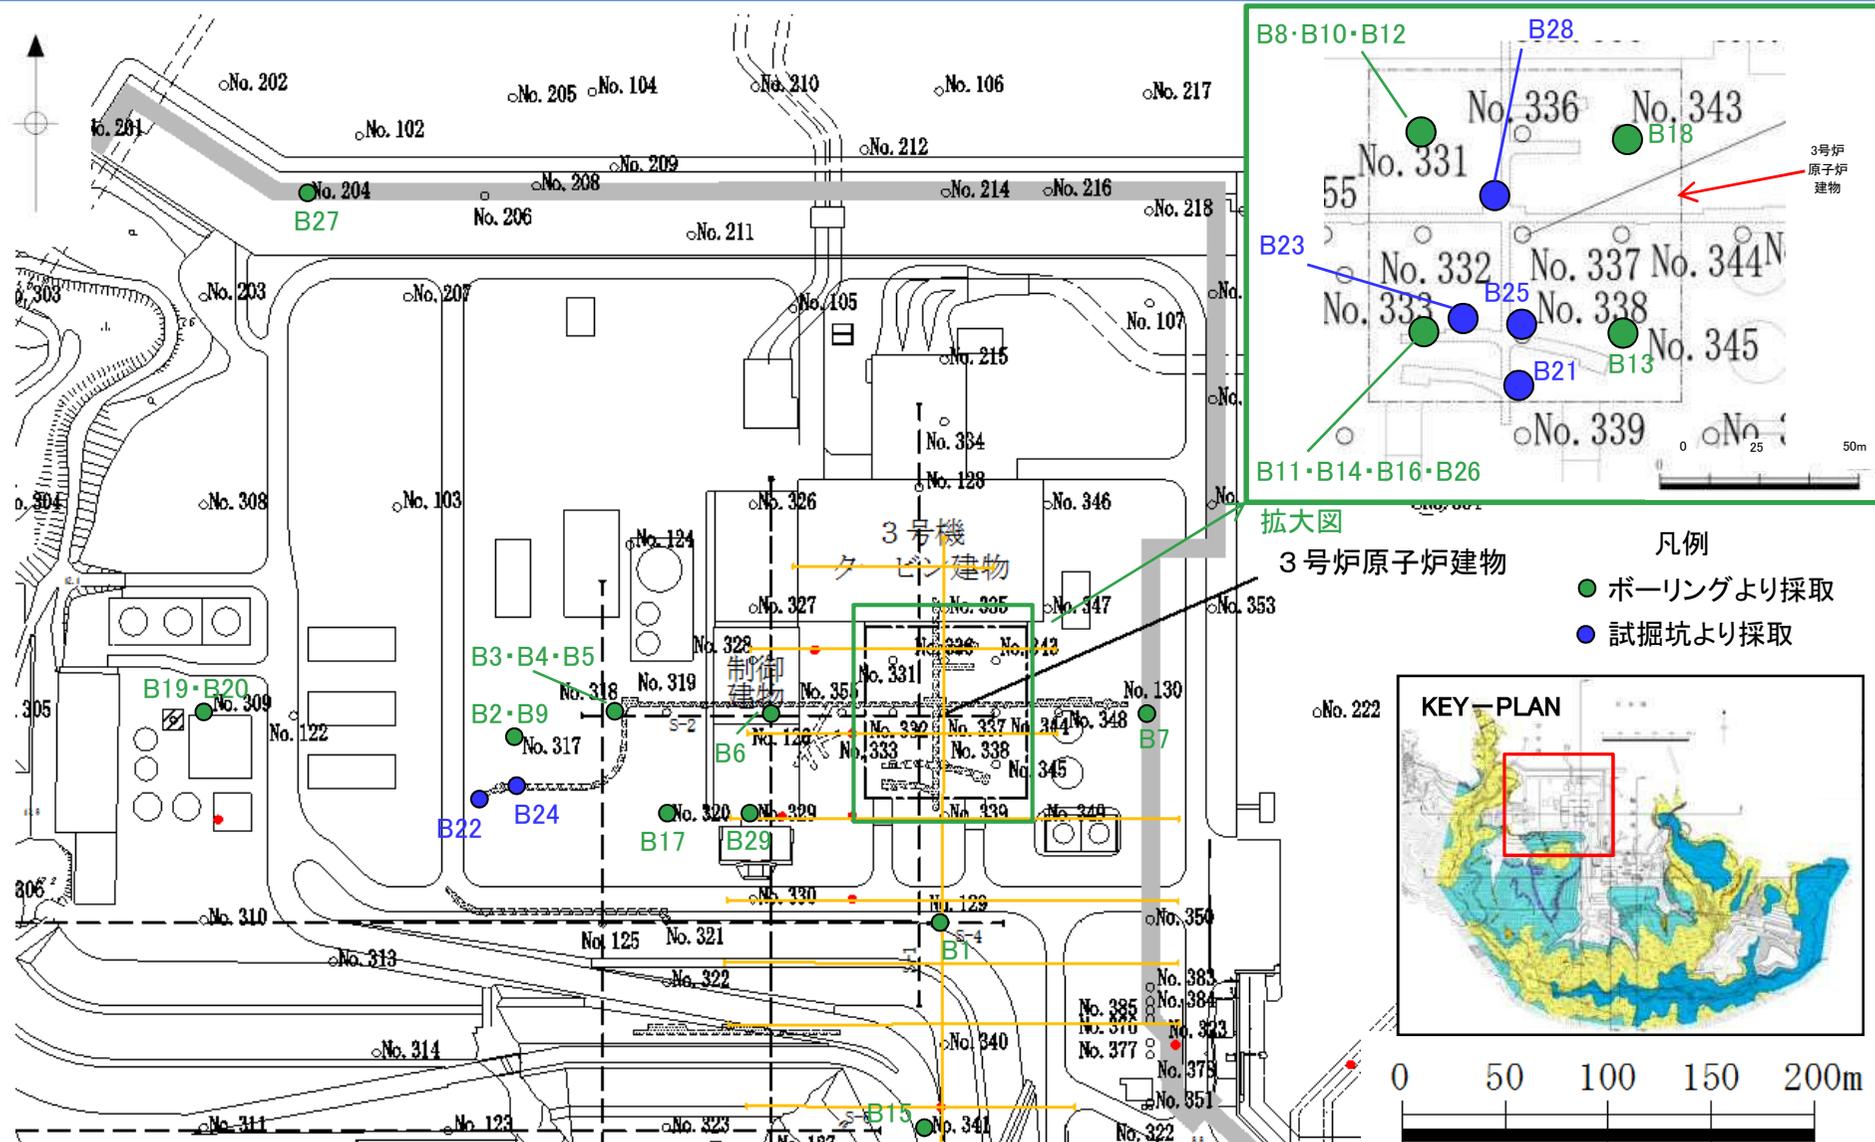
# シームのX線回折分析

シームのX線回折分析用試料は、試掘坑及びボーリングで採取している。

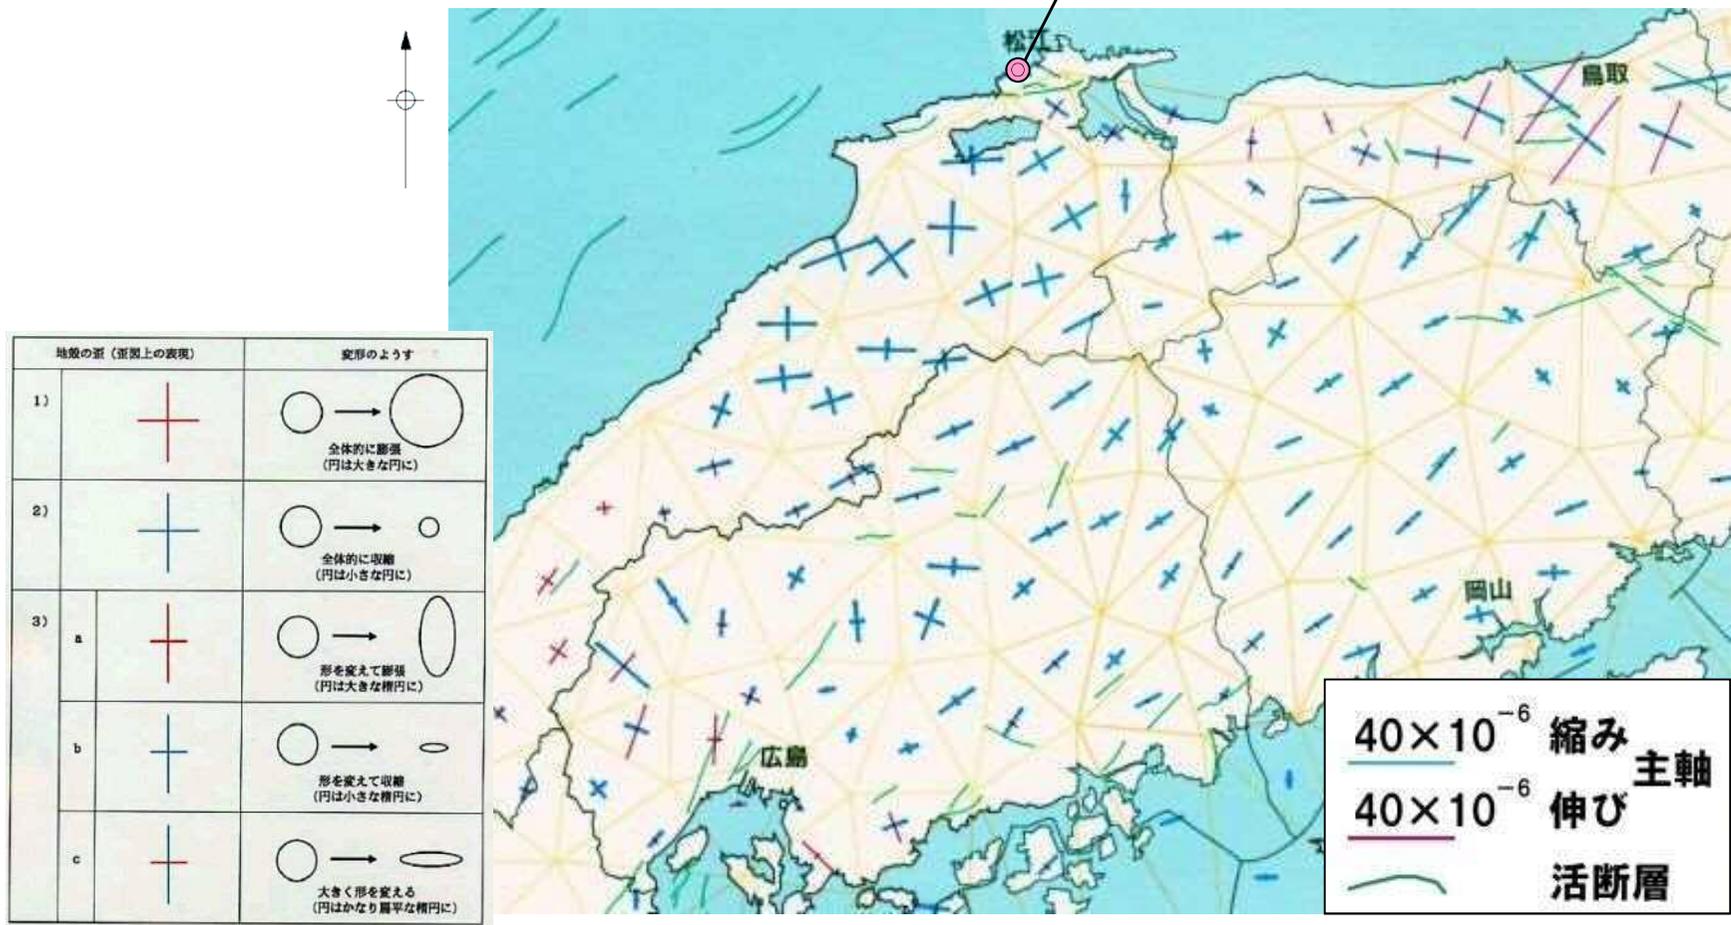
中国地方の地殻歪(最近約100年間)

最近約100年間(1883年～1994年)の地殻歪は、概ね東西方向の圧縮歪が卓越している。

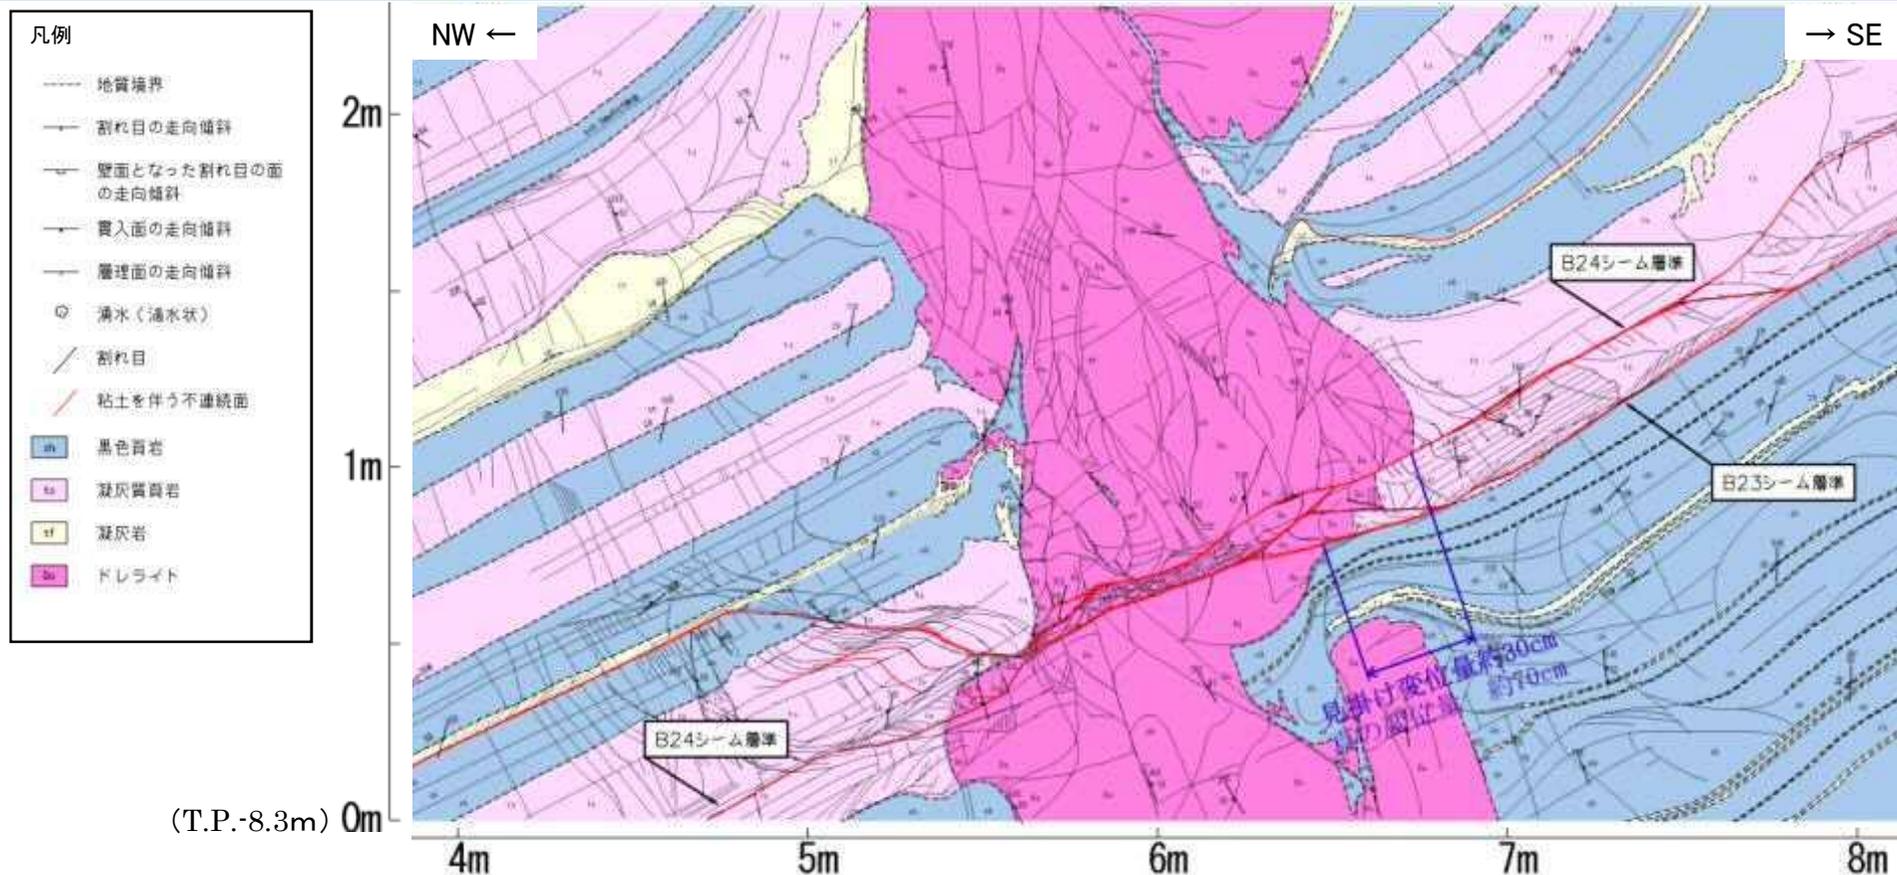
## 2. 敷地内のシームの評価 (3) シームの活動性 貫入岩(岩脈)との切断関係

※ シームの想定変位量は、試掘坑壁上の見かけで最大30cm程度であり、観察位置での岩脈の貫入方向(N48° E)と条線方向(N22° E)を加味して算出した真の変位量で最大約70cmである。

- ・試掘坑内の壁面観察の結果、ドレライトの岩脈がB24シームによって切られており、その変位方向は重力性の変位のセンスとは異なり、上盤側が南方へずり上がる方向である。
- ・このことから、シームの変位方向は、新第三紀中新世の南北圧縮応力場における褶曲運動に調和的であると考えられる。

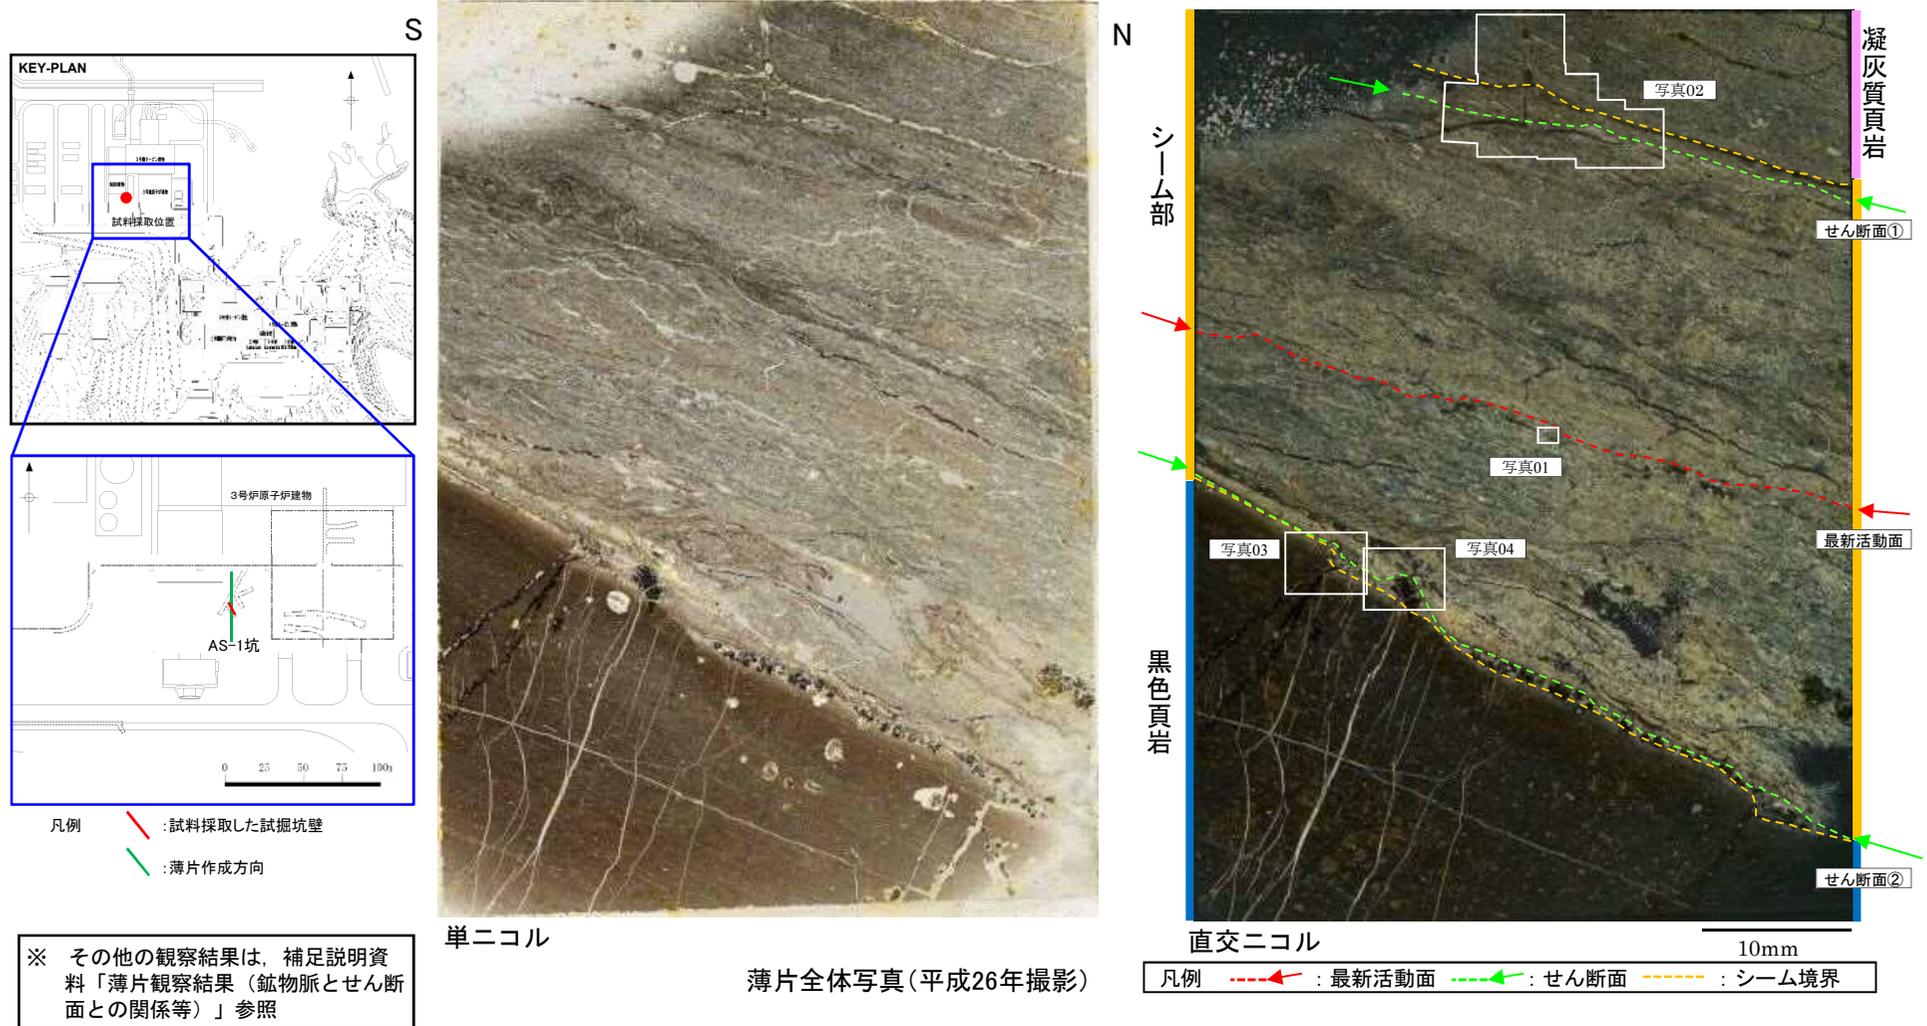
薄片観察結果 B23-AS1-1-N-S(せん断面及び最新活動面の認定)

- ・肉眼観察及び鏡下での詳細観察の結果、3条のせん断面を抽出した。
- ・複合面構造が見られず、どのせん断面も直線性・連続性に乏しいが、比較的直線性・連続性のある中央部のせん断面を最新活動面とした。

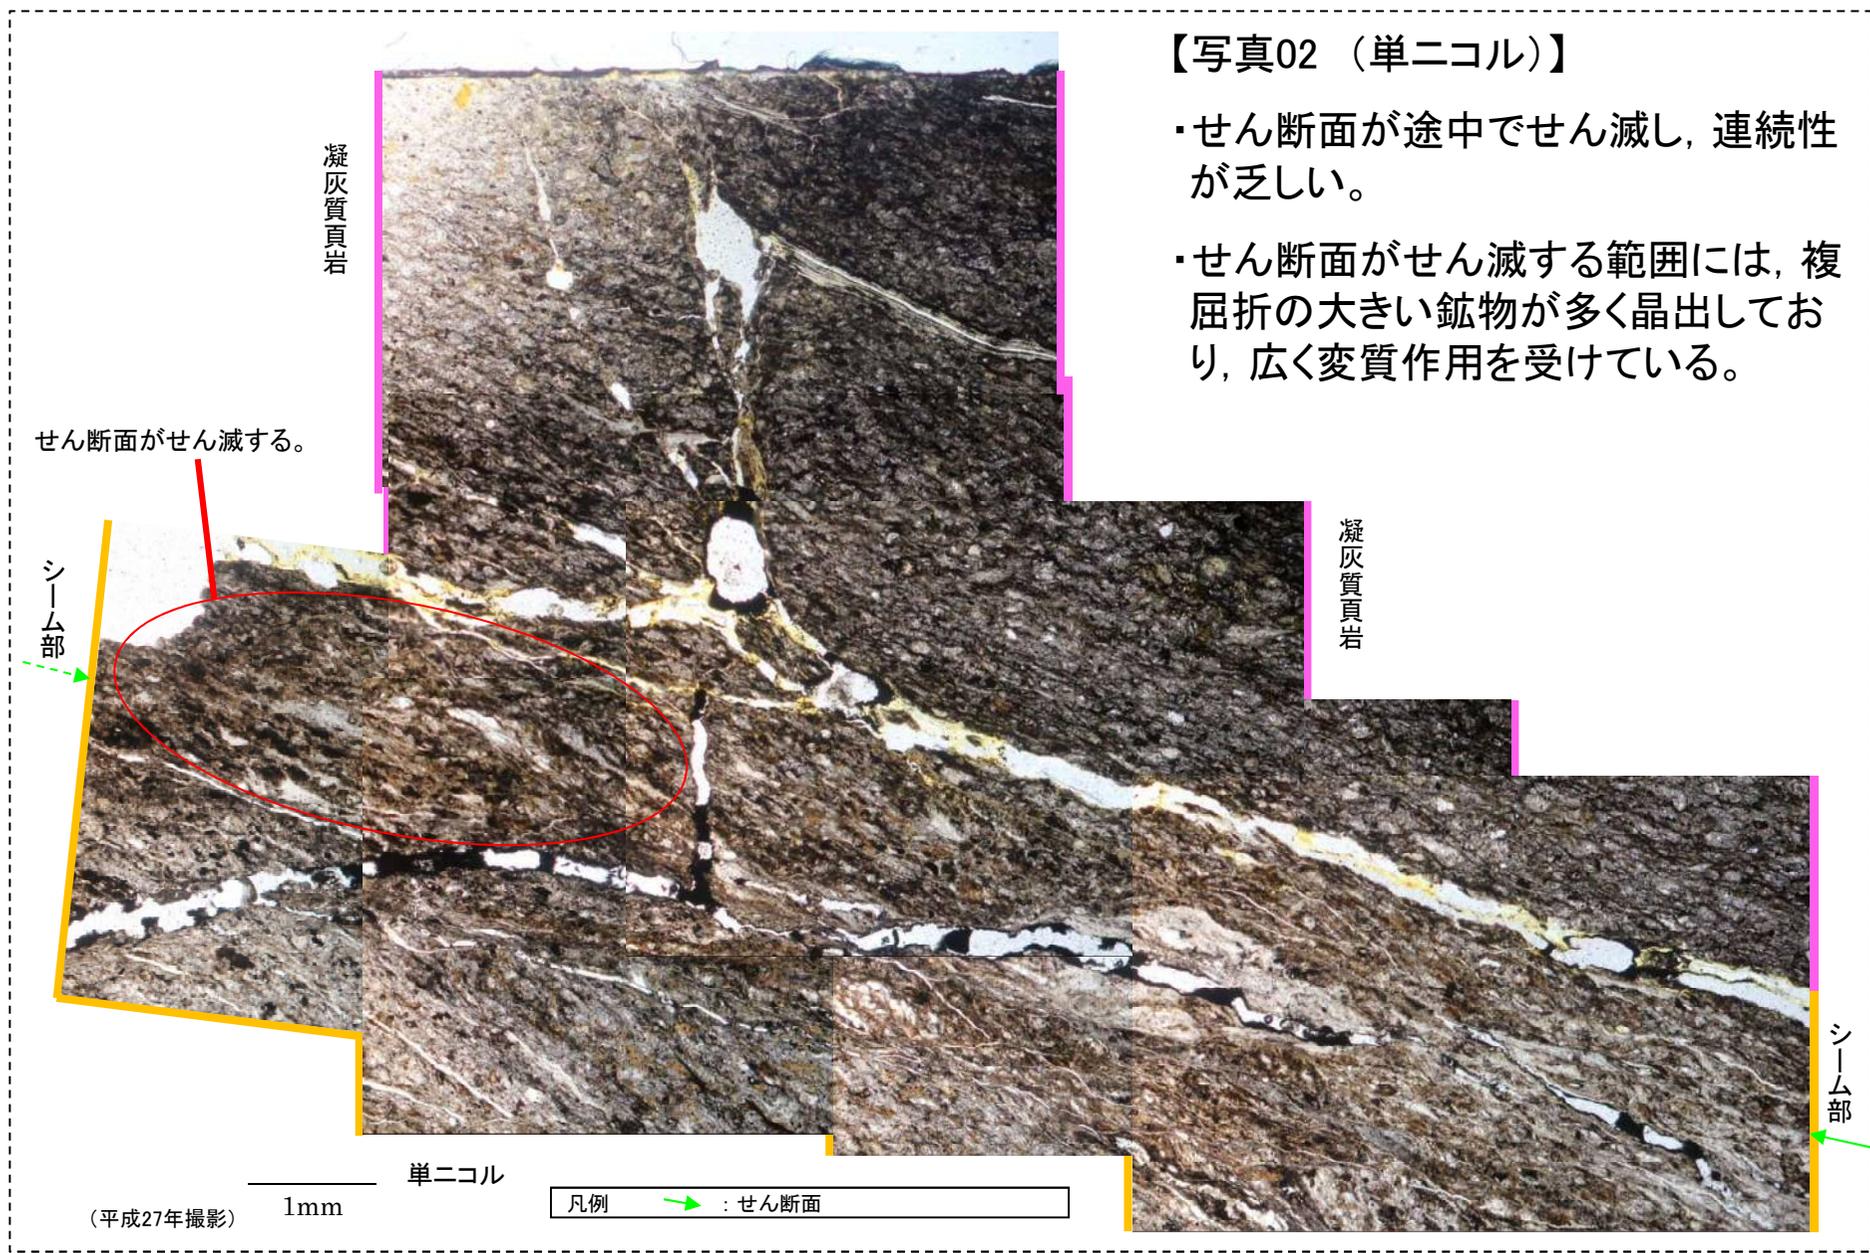
【写真02 (単ニコル)】

- ・せん断面が途中でせん滅し、連続性が乏しい。
- ・せん断面がせん滅する範囲には、複雑屈折の大きい鉱物が多く晶出しており、広く変質作用を受けている。

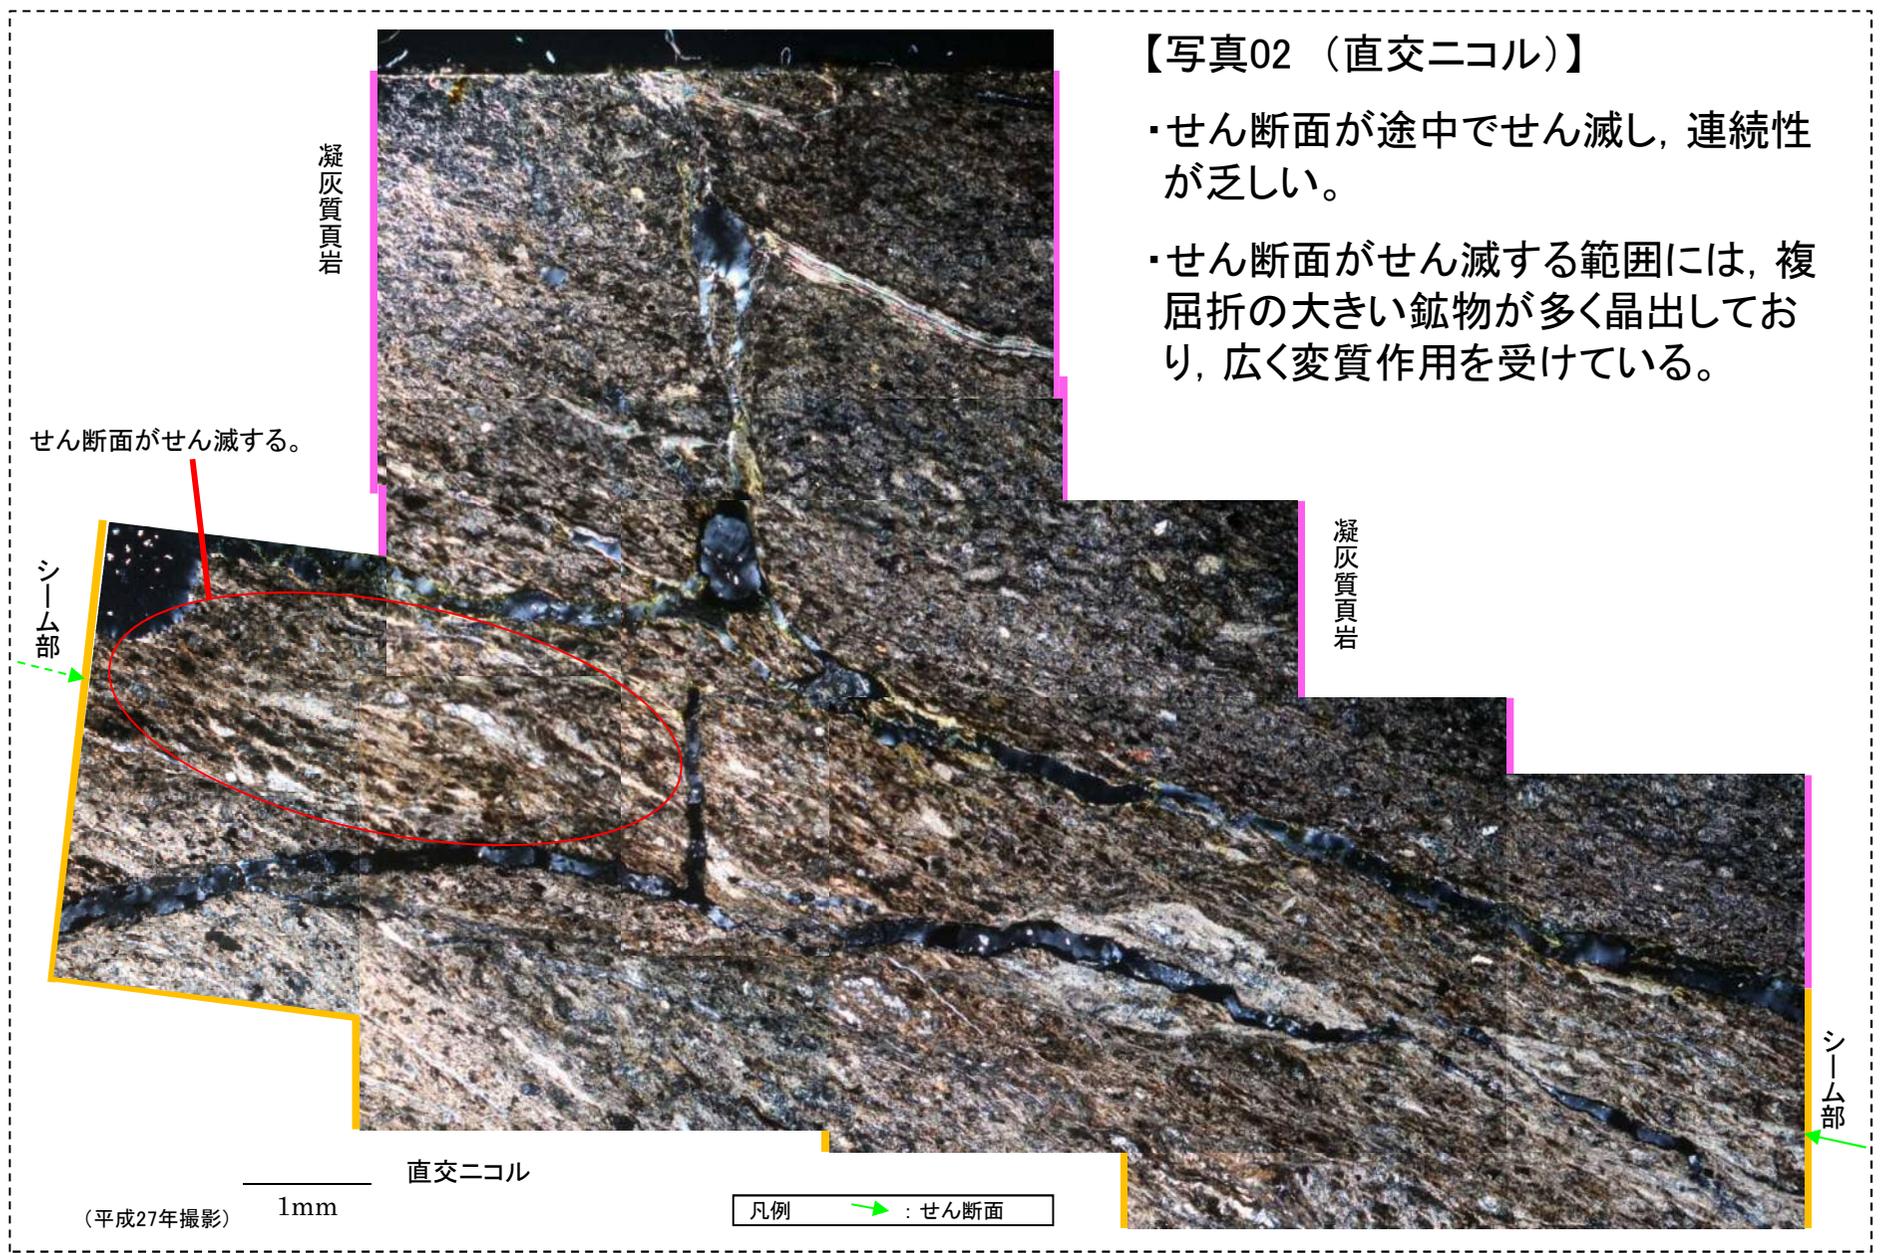
【写真02 (直交ニコル)】

- ・せん断面が途中でせん滅し、連続性が乏しい。
- ・せん断面がせん滅する範囲には、複雑折の大きい鉱物が多く晶出しており、広く変質作用を受けている。

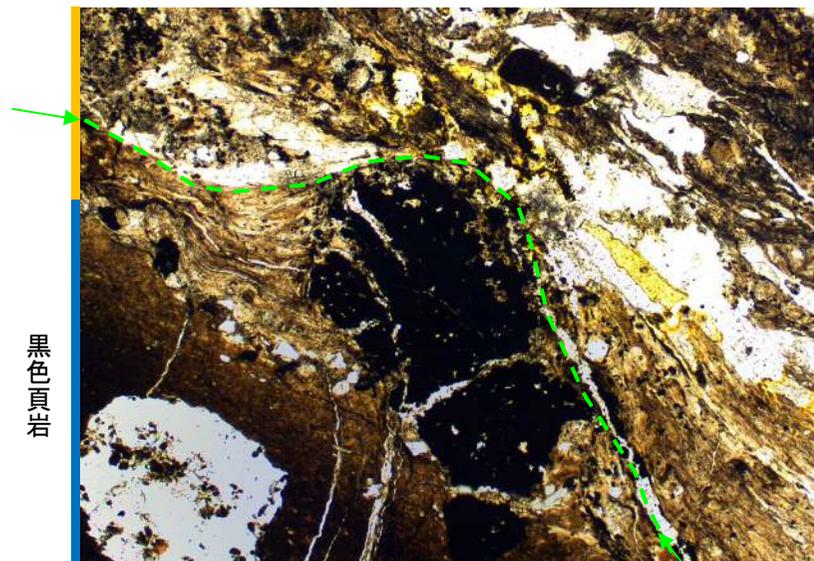
### 【写真04】

- ・せん断面は湾曲しており、直線性に乏しい。

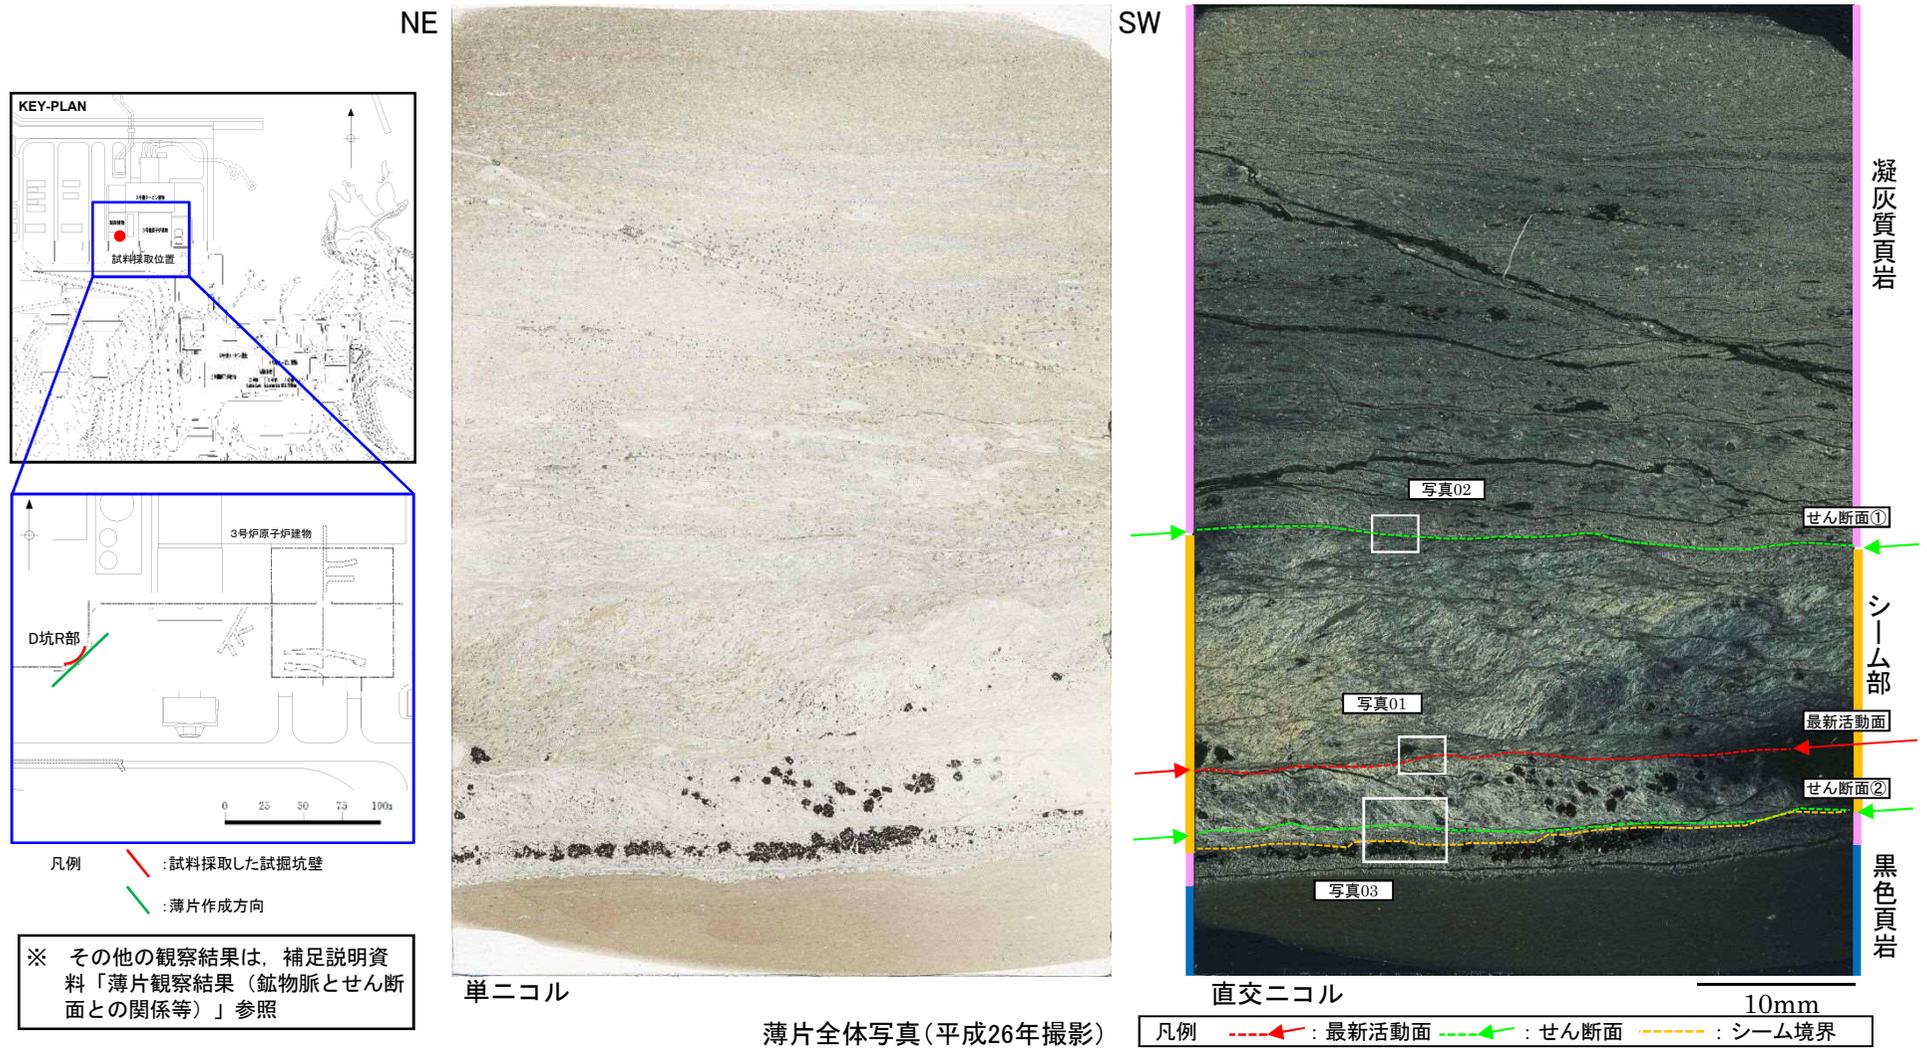
# 薄片観察結果 B23-DR-NE-SW(せん断面及び最新活動面の認定)

- ・肉眼観察及び鏡下での詳細観察の結果、3条のせん断面を抽出した。
- ・複合面構造が確認されるが、どのせん断面も直線性・連続性に乏しい。
- ・このうち、比較的直線性・連続性のあるシーム中央部のせん断面を最新活動面とした。

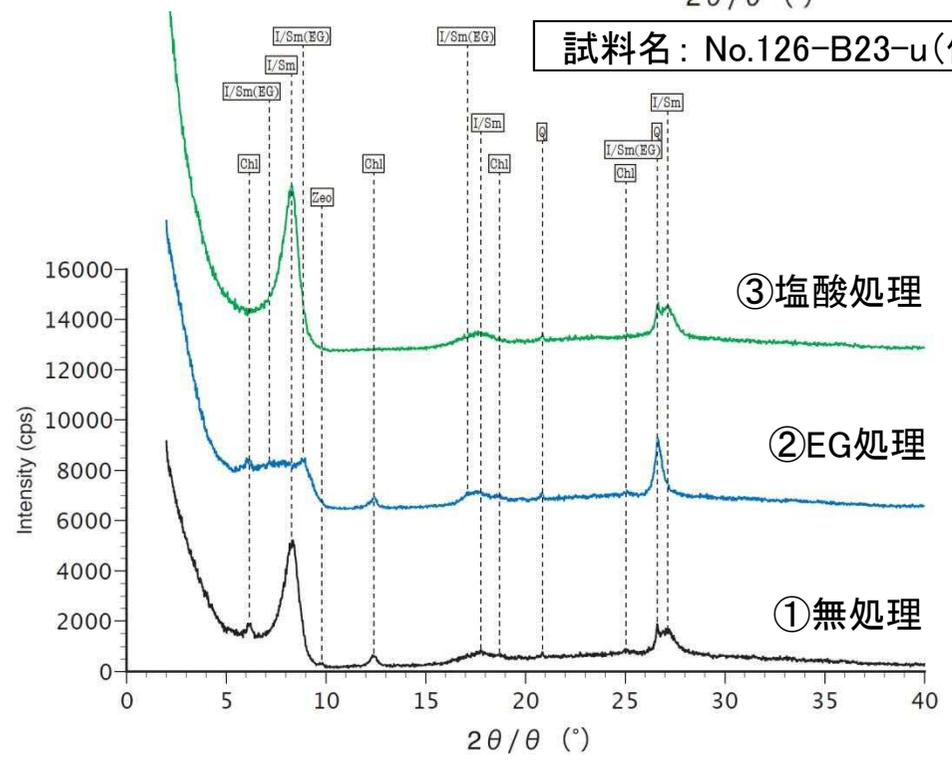
# (参考) X線回折分析の分析方法

[不定方位法]  
・ 通常の粉末法で測定した。  
・ 得られたデータを既知のデータと比較し、含有される鉱物の種類を同定した。

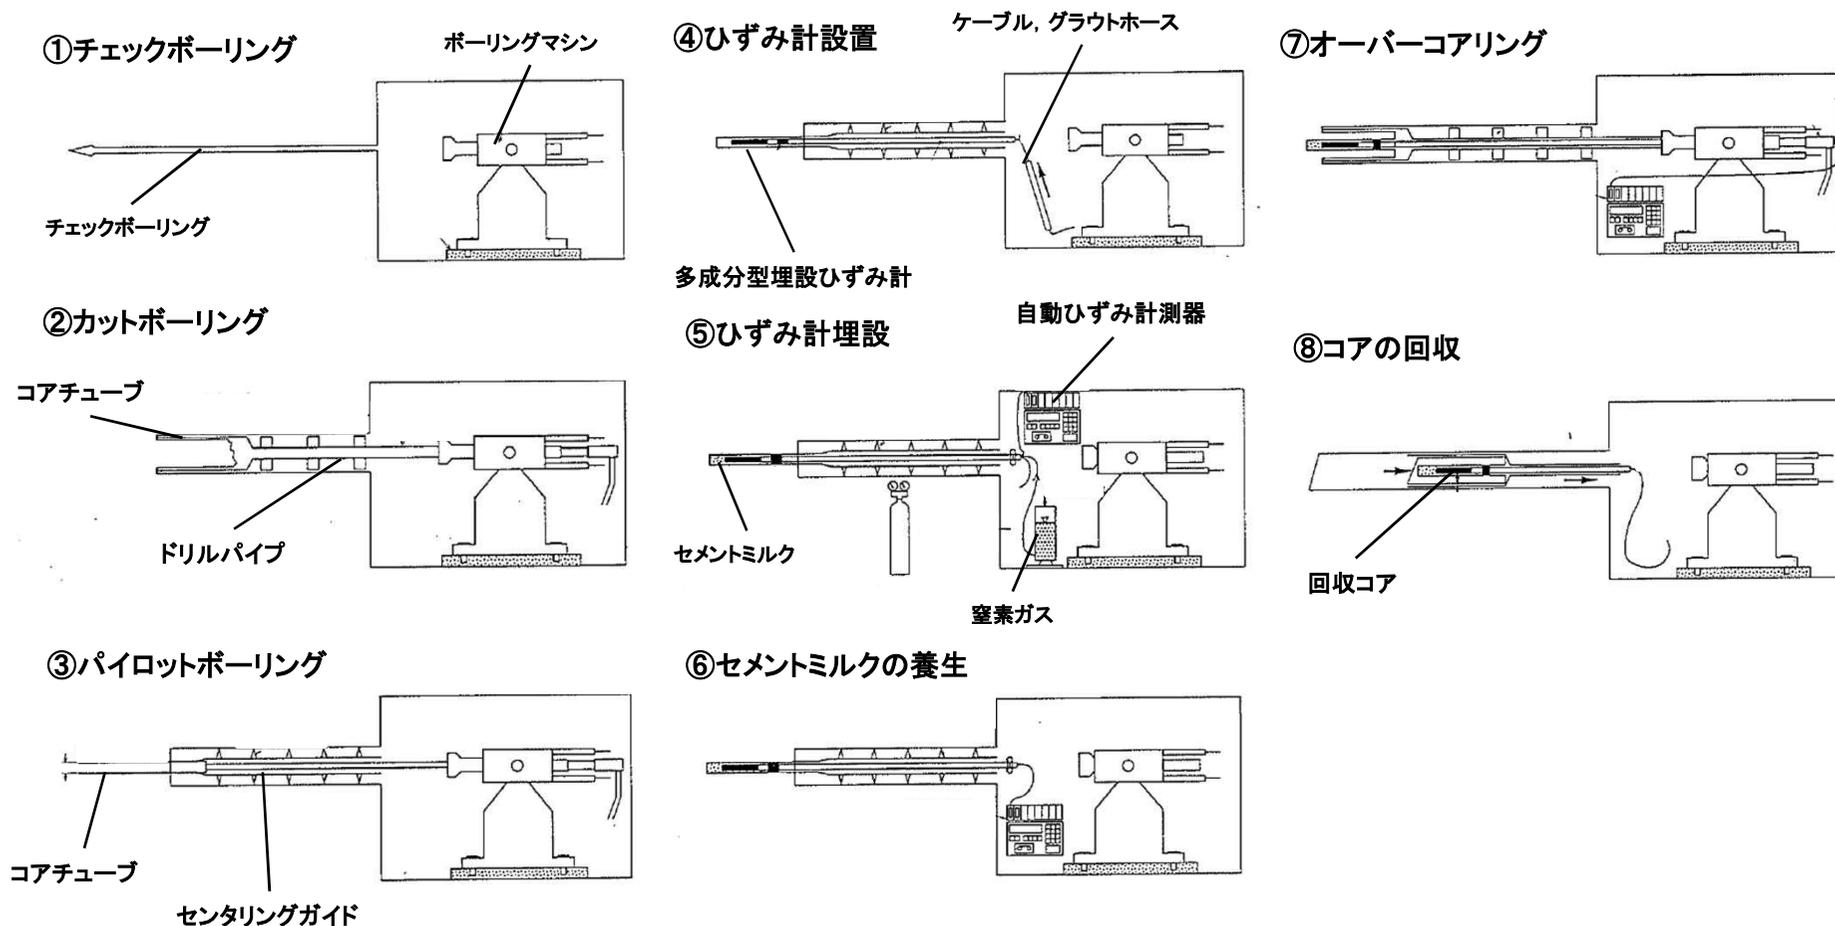
# 初期地圧の測定方法(概要)

- ・多成分型埋設ひずみ計を測定用ボーリング孔内にセメントミルクで埋設・固着させる。
- ・大口径オーバーコアリングによる応力解放時の変位を測定し、その変化量に対応する応力を弾性論によって求める。

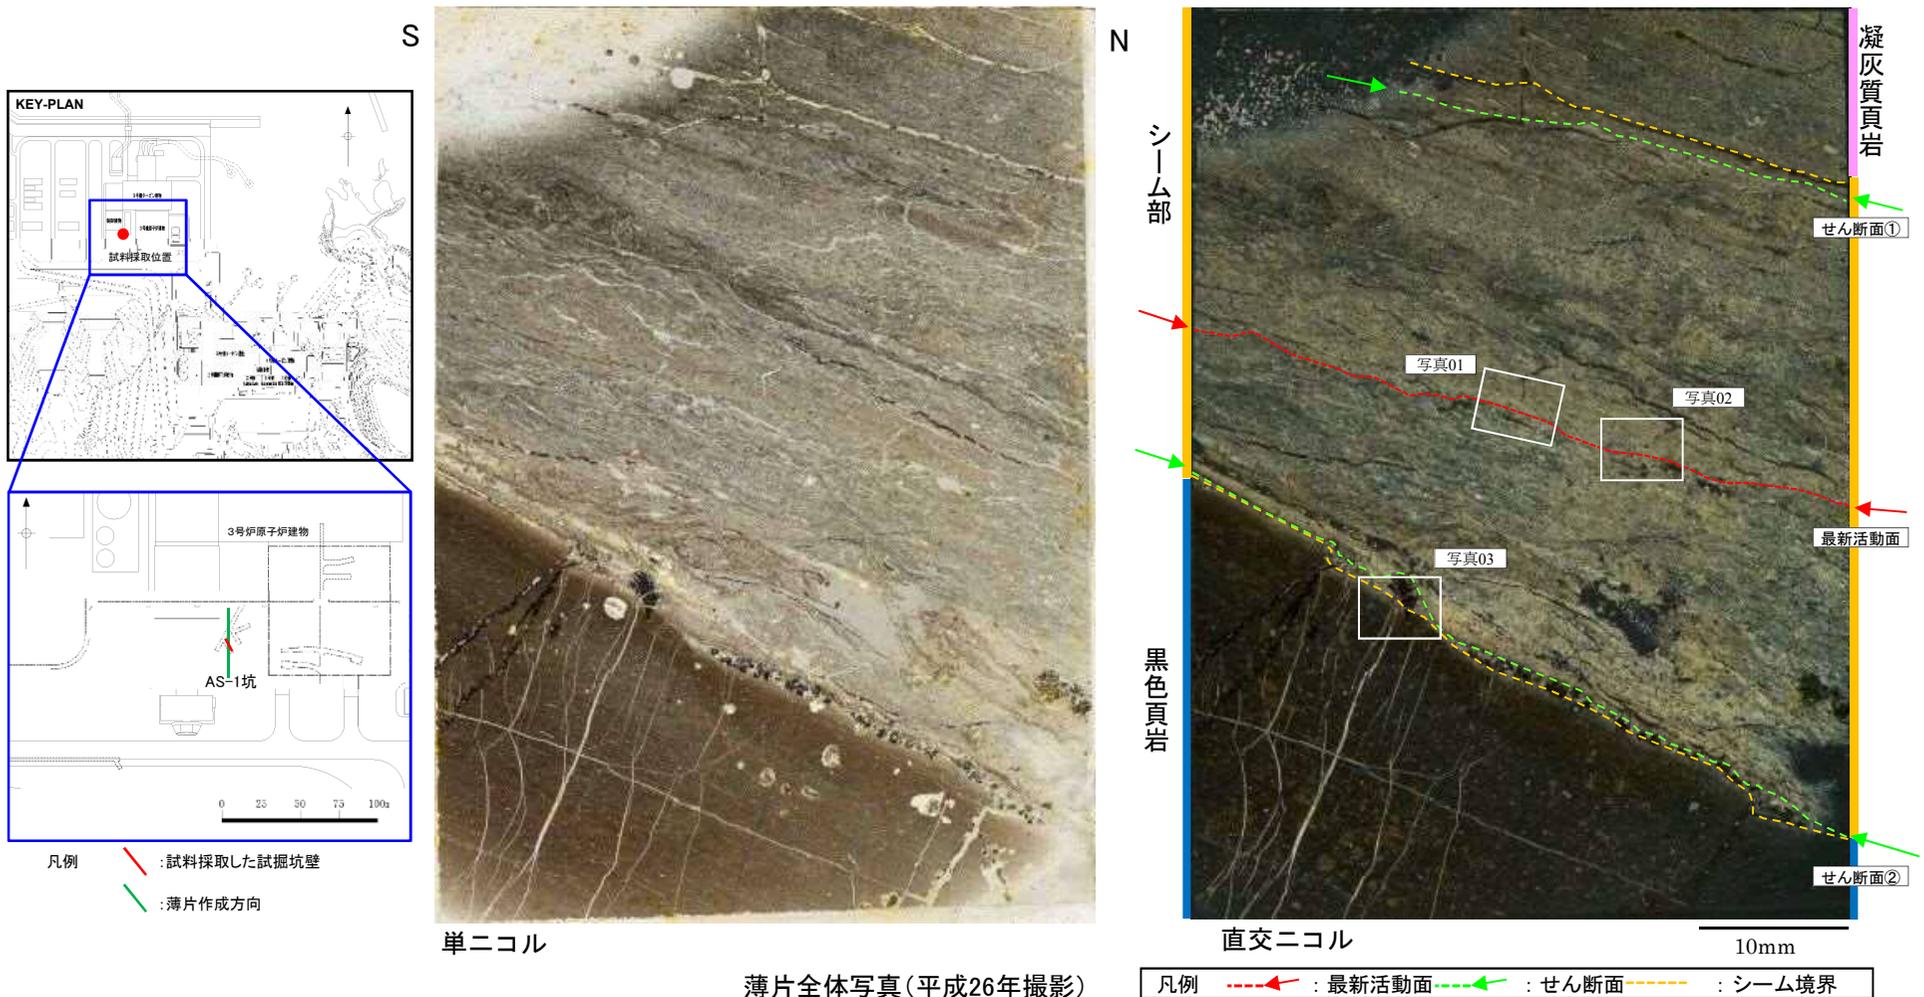
# 薄片観察結果 B23-AS1-1-N-S(鉍物脈とせん断面との関係等)

- ・肉眼観察及び鏡下での詳細観察の結果、3条のせん断面を抽出した。
- ・複合面構造が見られず、どのせん断面も直線性・連続性に乏しいが、比較的直線性・連続性のある中央部のせん断面を最新活動面とした。
