島根原子力発電所  
敷地の地質・地質構造について

平成27年4月24日  
中国電力株式会社

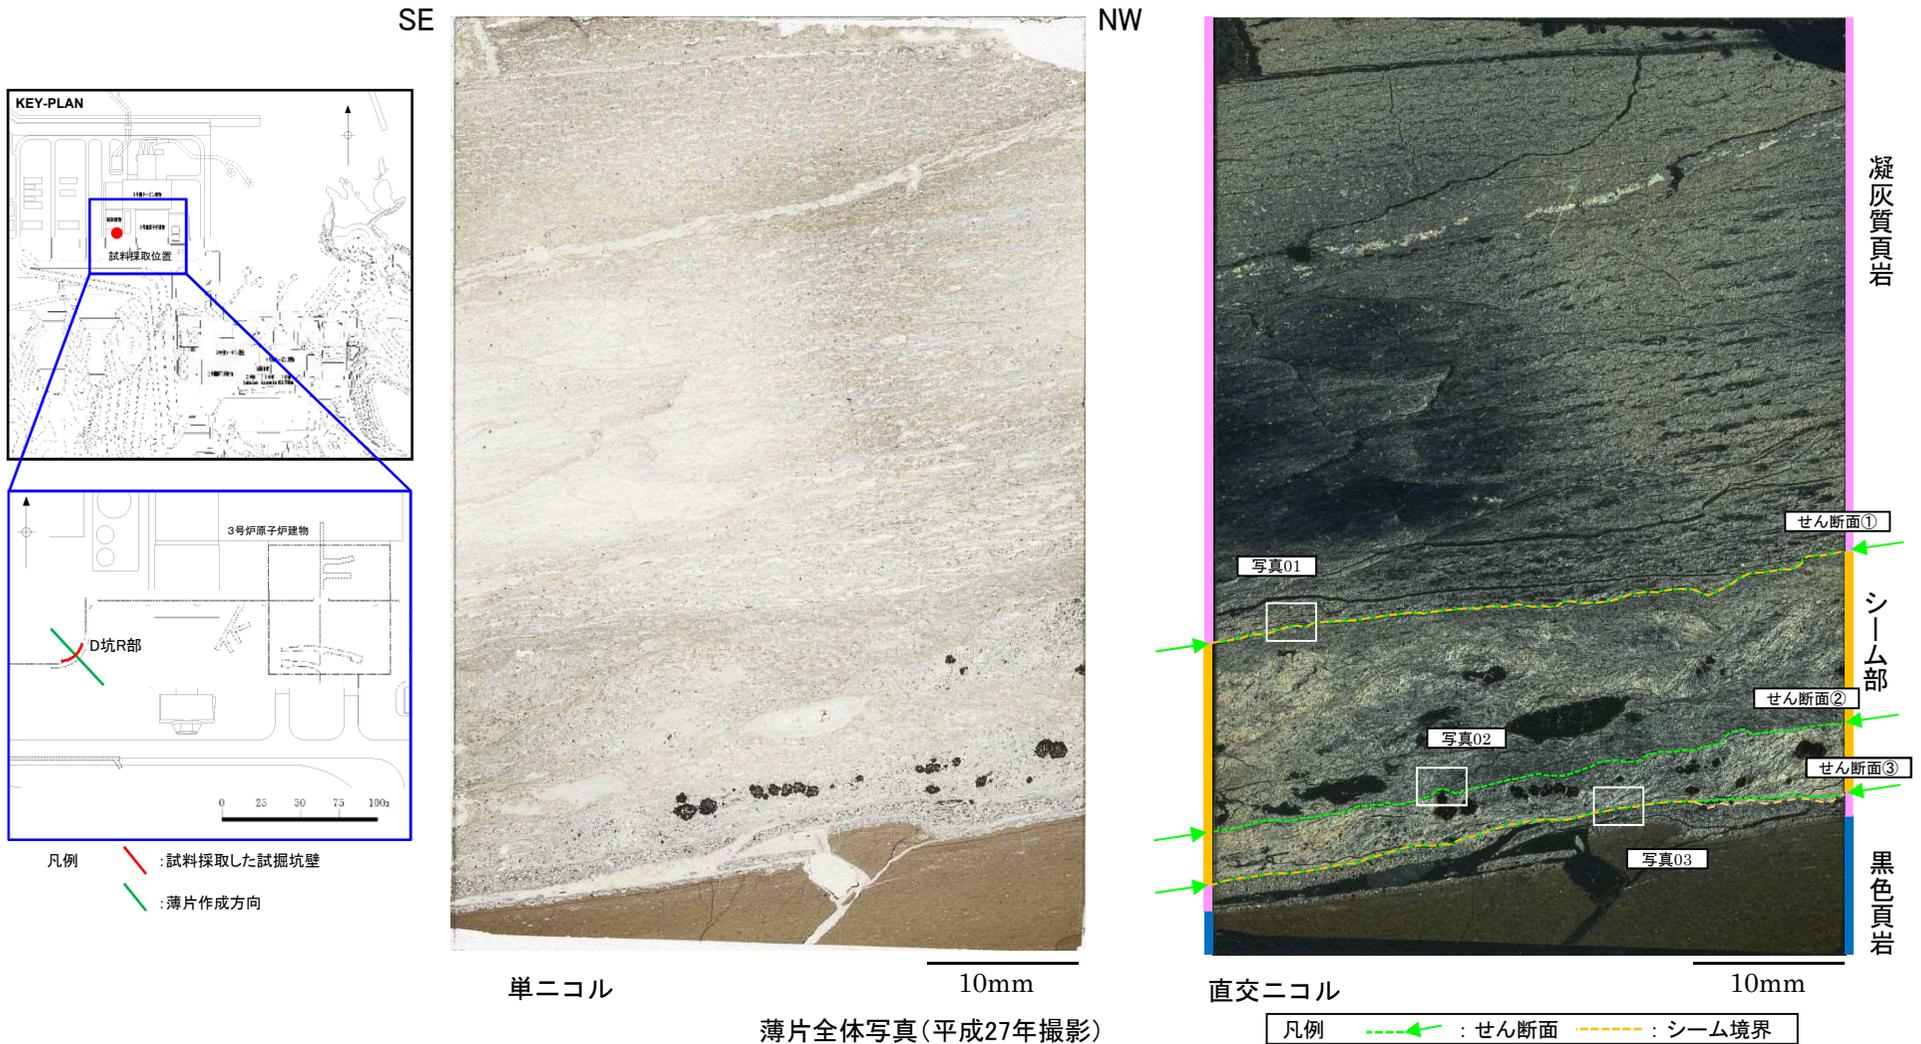
# 薄片観察結果 B23-DR-NW-SE(せん断面の認定)

- ・ やや不明瞭ながらも部分的に複合面構造が認められる。
- ・ どのせん断面も連続性に乏しく、不明瞭である。

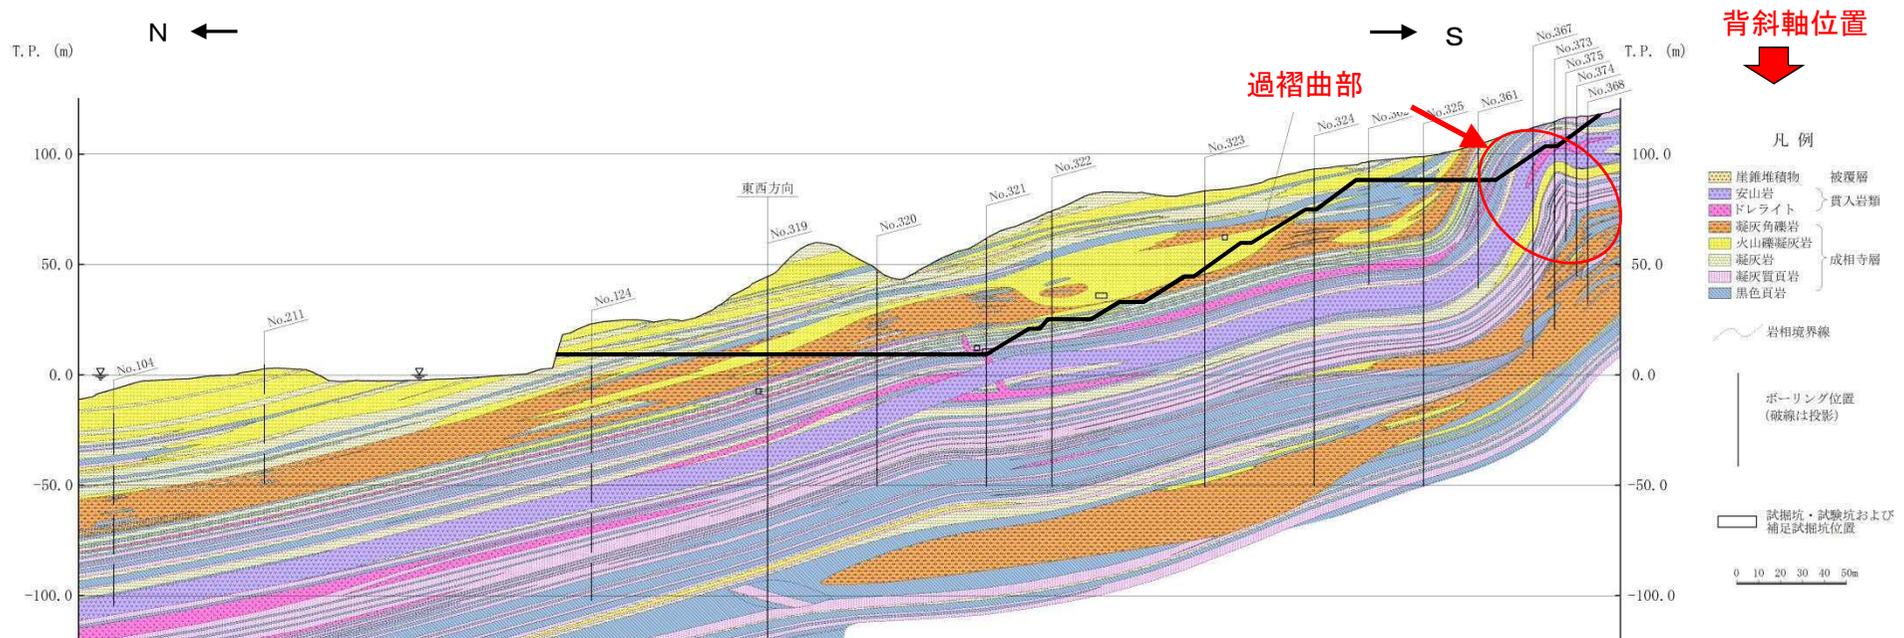
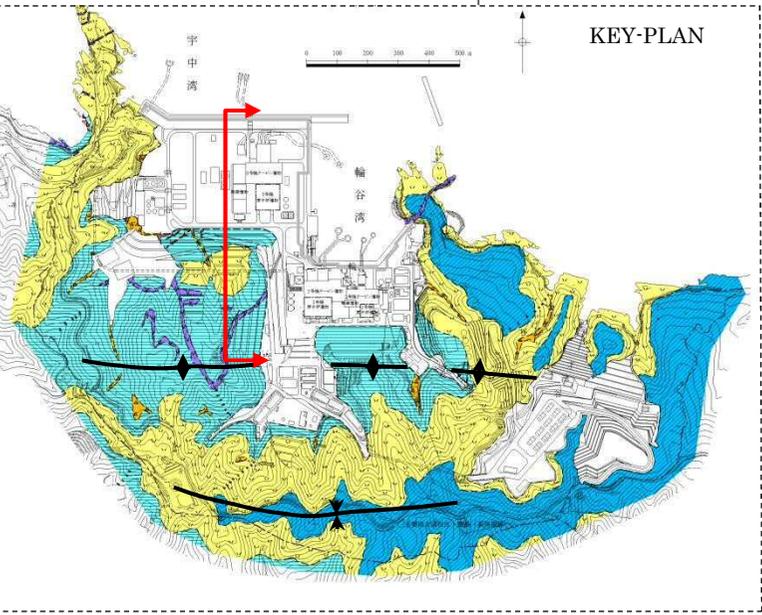
# 背斜軸付近の地質構造

・ボーリング調査の結果、背斜軸の北側において、過褶曲部が確認された。

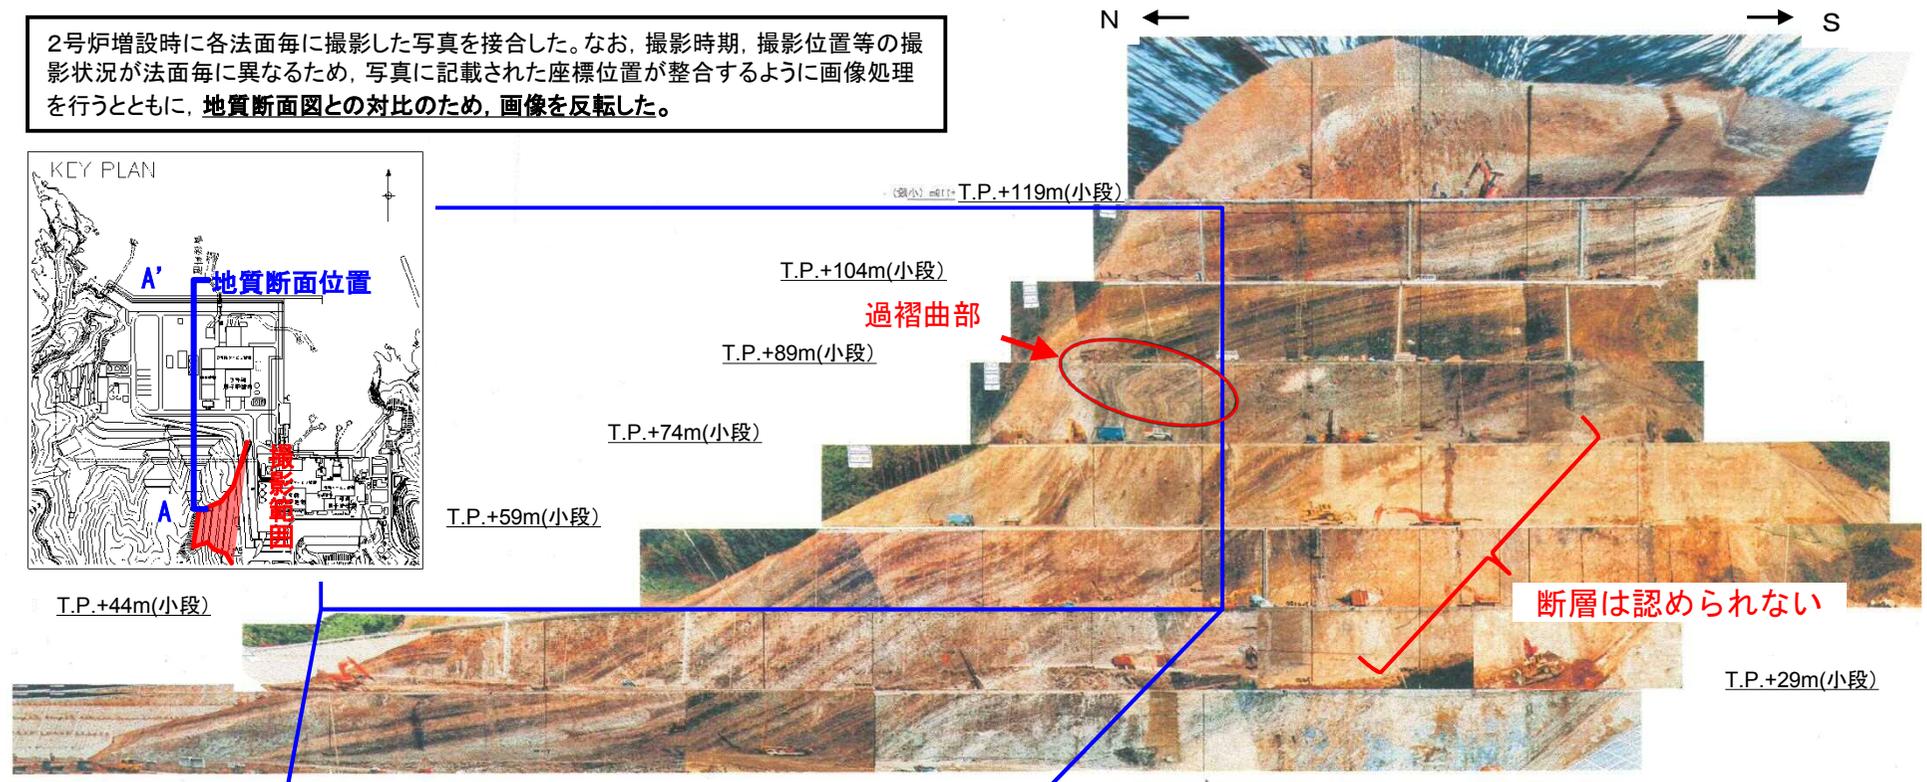
# 過褶曲部の法面写真

2号炉増設時に各法面毎に撮影した写真を接合した。なお、撮影時期、撮影位置等の撮影状況が法面毎に異なるため、写真に記載された座標位置が整合するように画像処理を行うとともに、地質断面図との対比のため、画像を反転した。

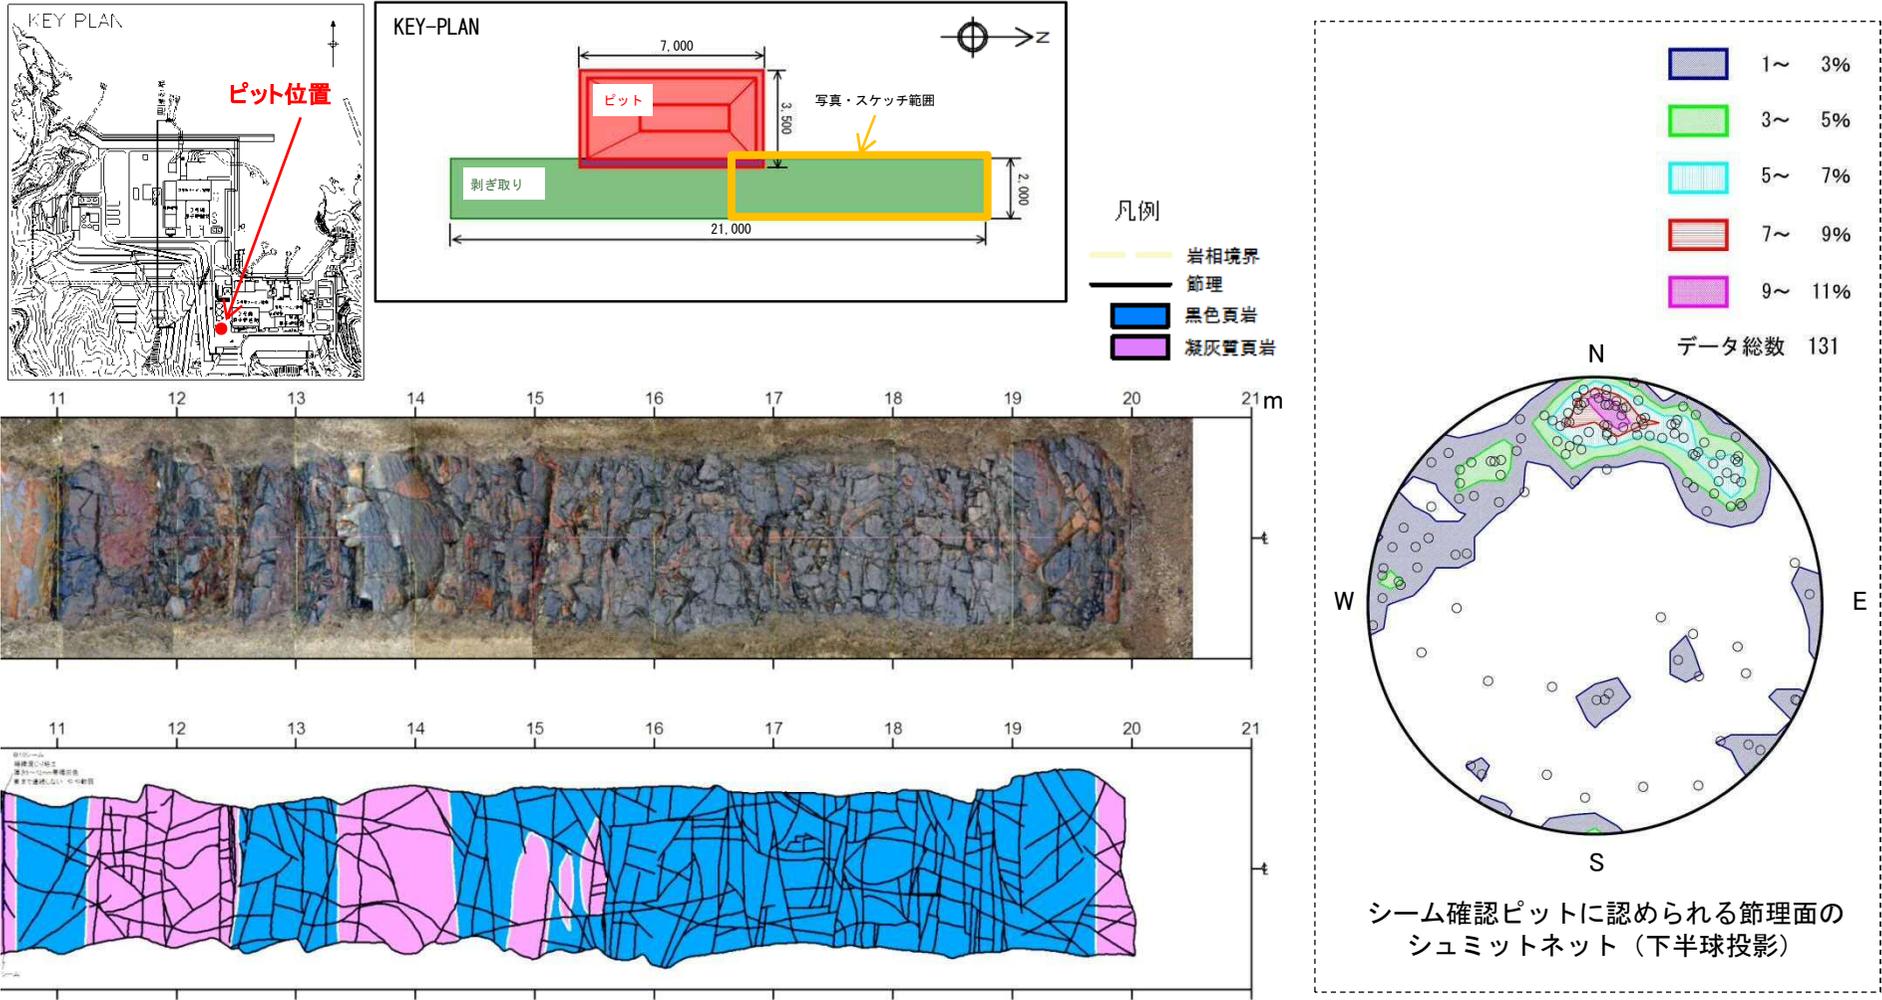
# 節理の状況(シーム確認ピット)

シーム確認ピットの剥ぎ取り箇所の写真等 (平成27年掘削, 撮影)

・シーム確認ピットにおける節理群は、概ねE-W系の高角節理が卓越する。

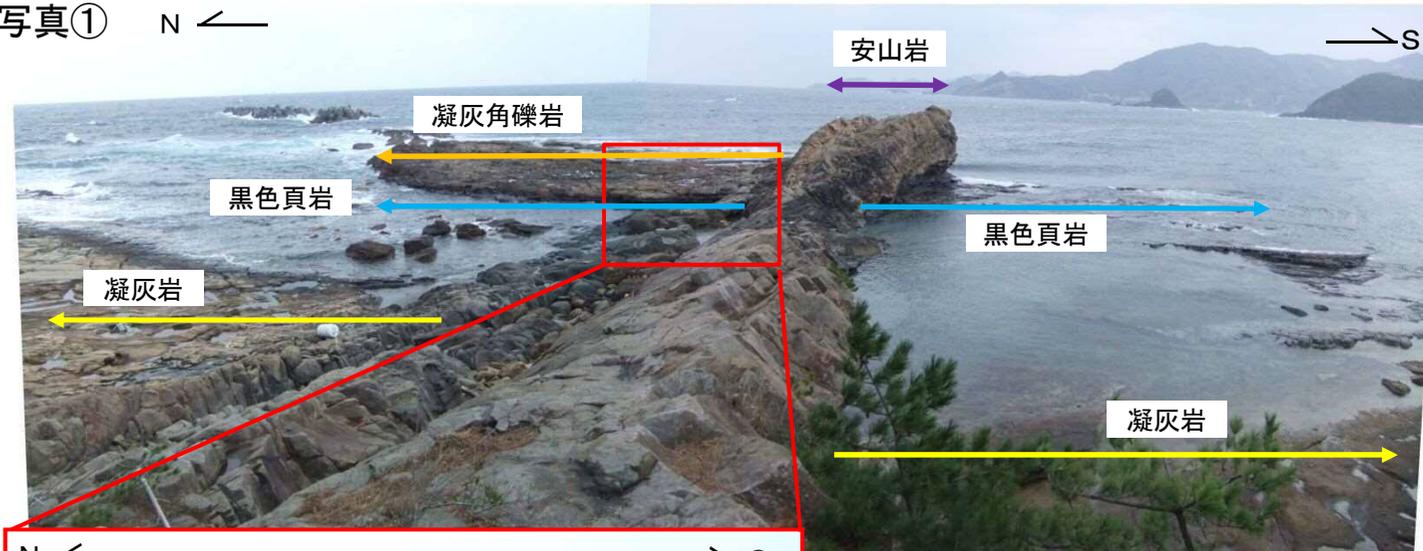
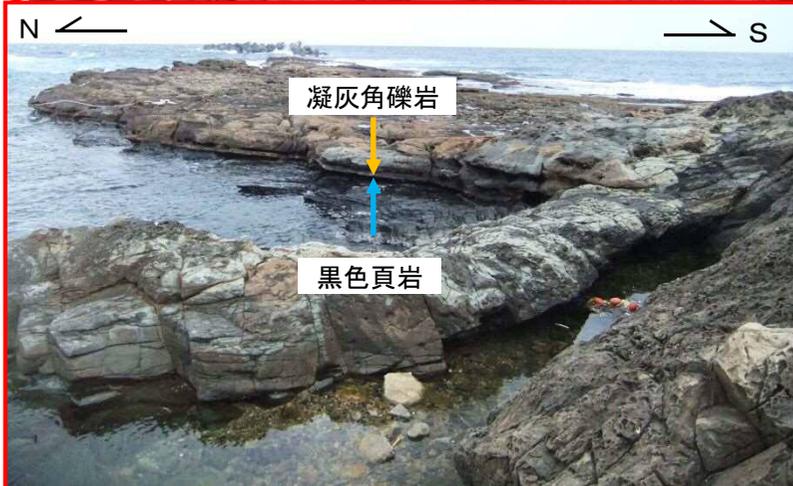
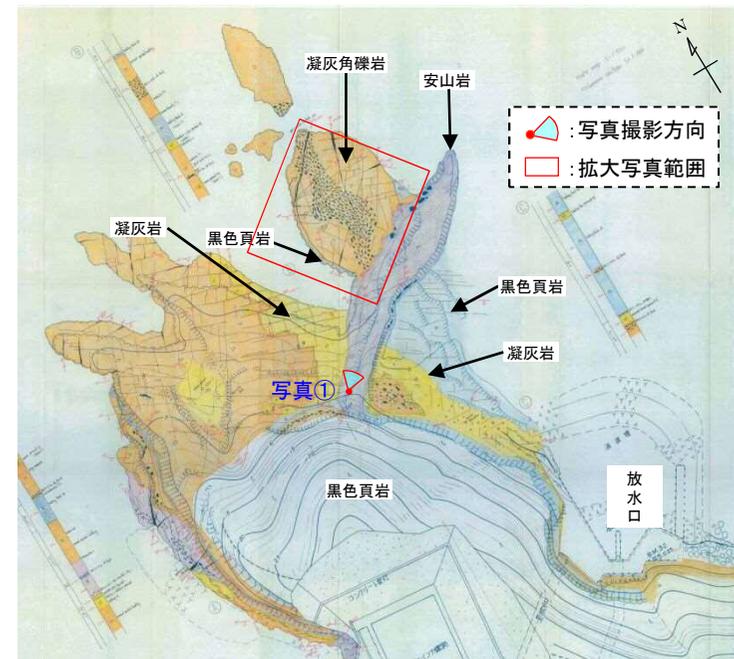
# 地表地質踏査結果(1号放水口付近露頭)

- ・安山岩を挟み、北西側と南東側に同層準の凝灰岩及び黑色頁岩が分布しており、これらに変位は認められない。
- ・黑色頁岩の上位に分布する凝灰角礫岩は、安山岩の南東側では差別浸食により削剥されたと考えられる。

以上のことから、1号放水口の露頭で認められる安山岩(貫入岩)と周辺岩盤との接触部及び周辺部には、断層活動を示唆する破砕や変位は認められない。

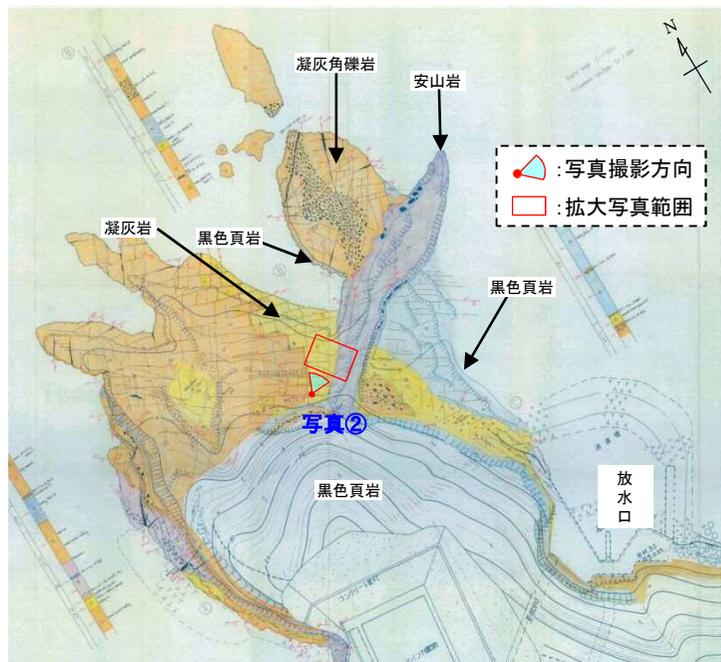
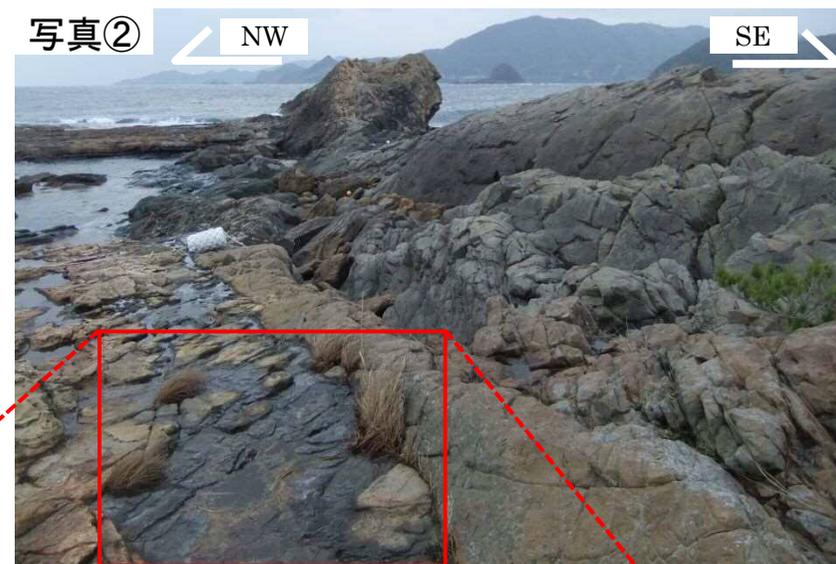
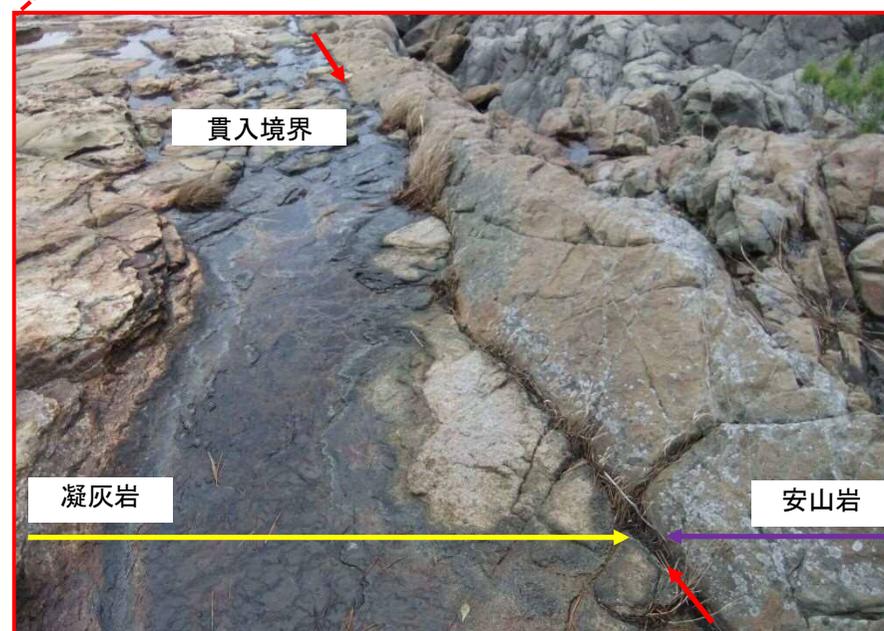
# 地表地質踏査結果(1号放水口付近露頭 安山岩の境界部(北西側))

- ・凝灰岩と安山岩の境界面は直線状に伸び、接触部及び周囲部に破碎は認められない。

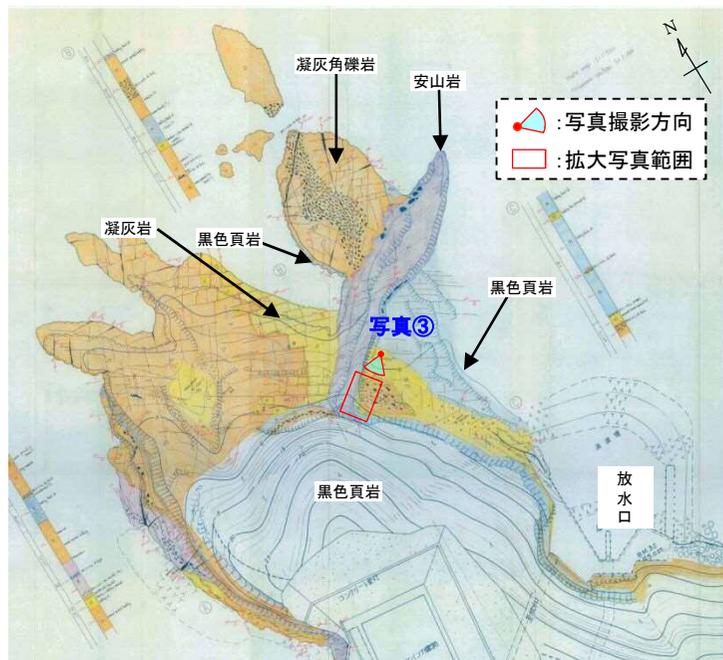
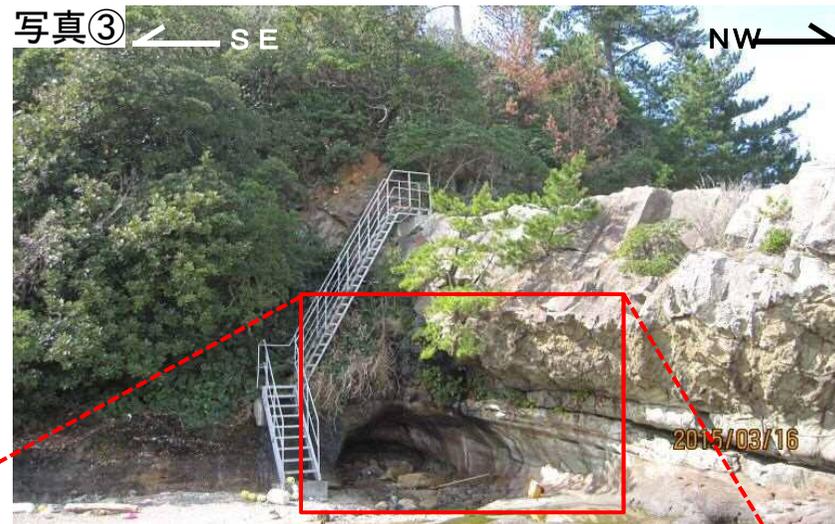
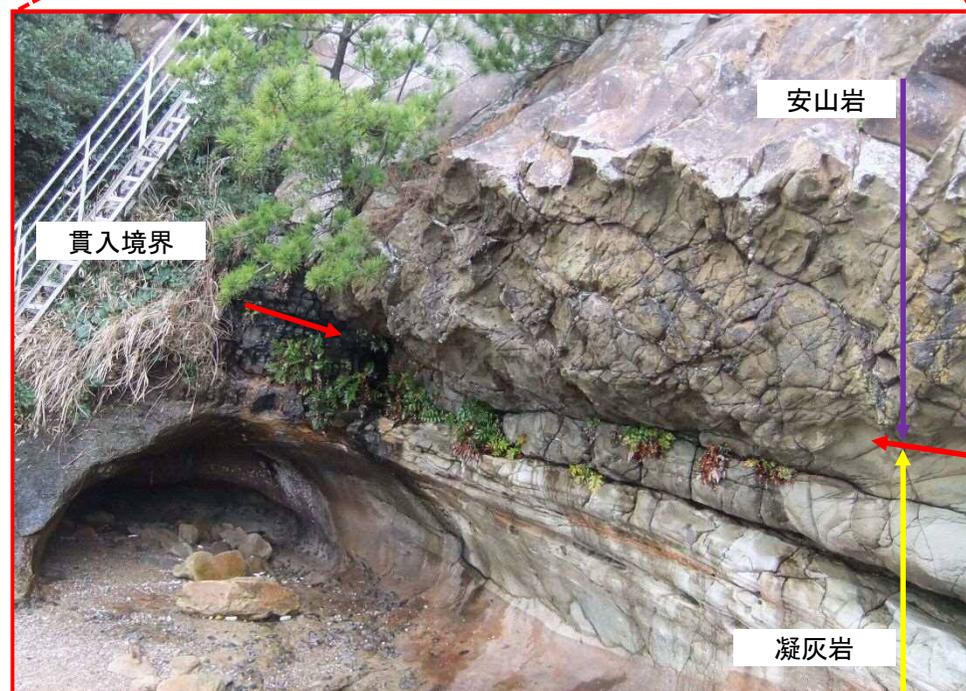
# 地表地質踏査結果(1号放水口付近露頭 安山岩の境界部(南東側))

- ・安山岩の下層が浸食され、安山岩露頭がオーバーハングする。
- ・凝灰岩と安山岩の接触部及び周囲部に破碎は認められない。

- ・安山岩を挟み、北西側と南東側に同層準の凝灰岩及び黒色頁岩が分布しており、これらに変位は認められない。
- ・凝灰岩と安山岩の境界面は直線状に伸び、接触部及び周囲部に破砕は認められない。

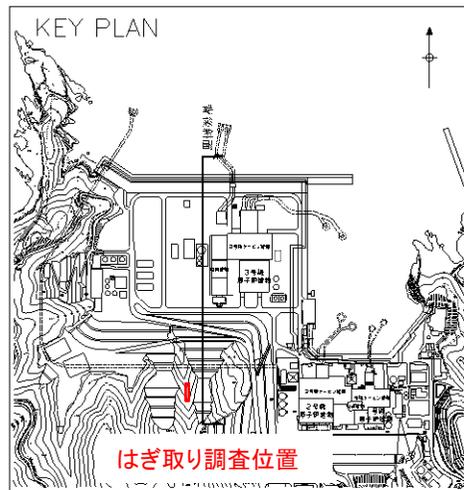
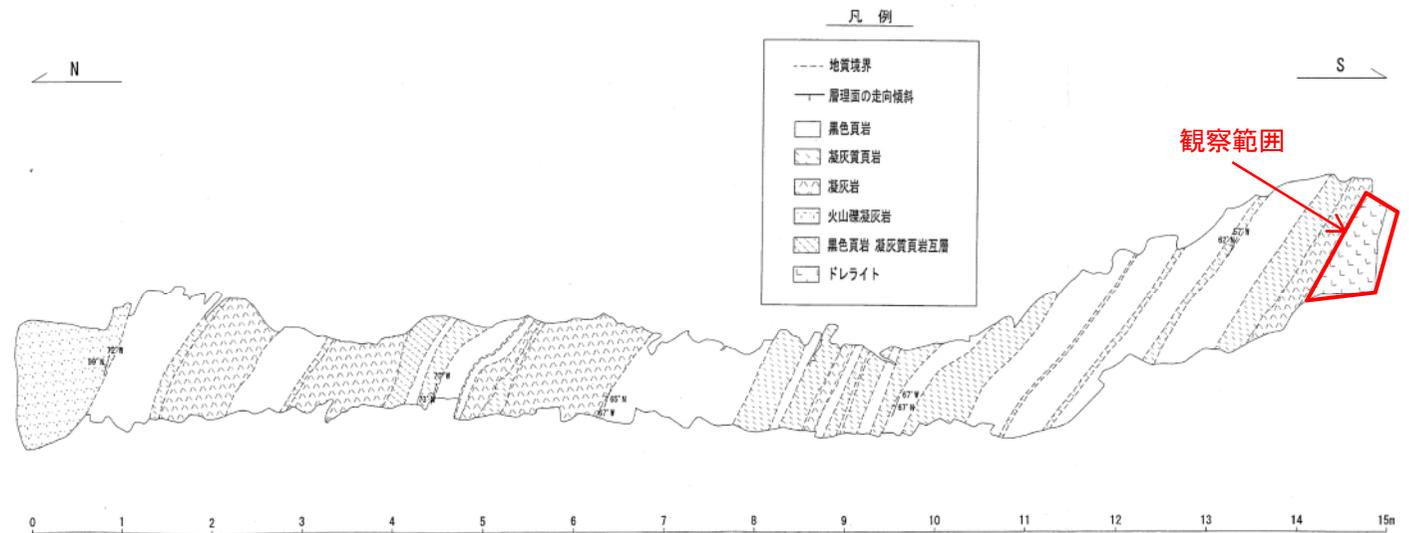
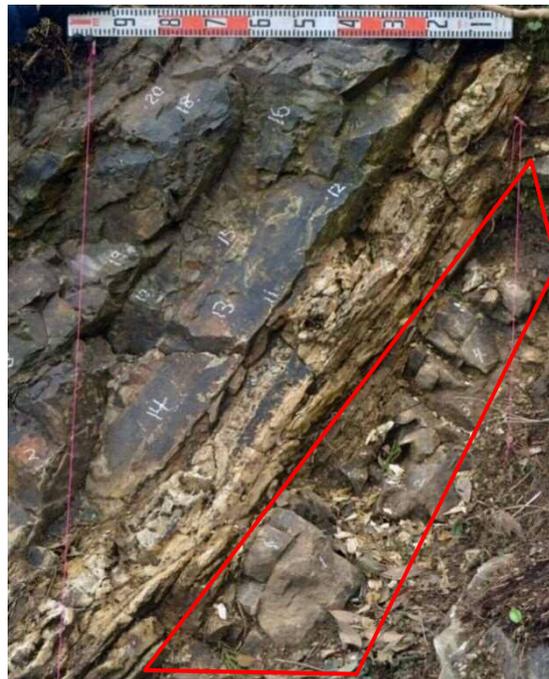
# 露頭観察結果(3号剥ぎ取り箇所)

- ・ 全体的に風化が進んでいる。
- ・ 塊状暗褐色で、細粒緻密な岩相を示す。

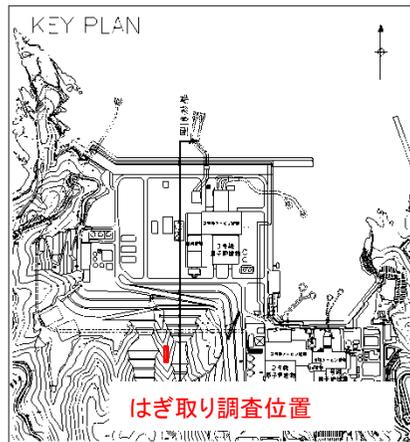
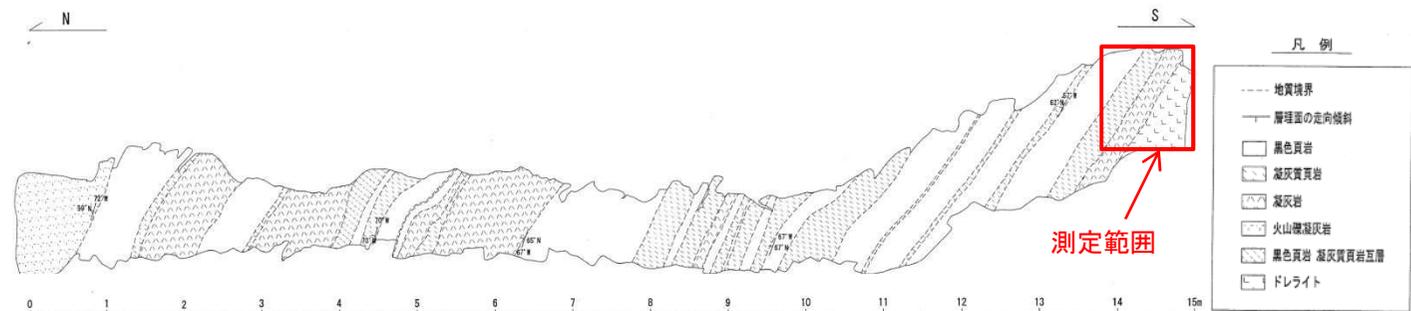
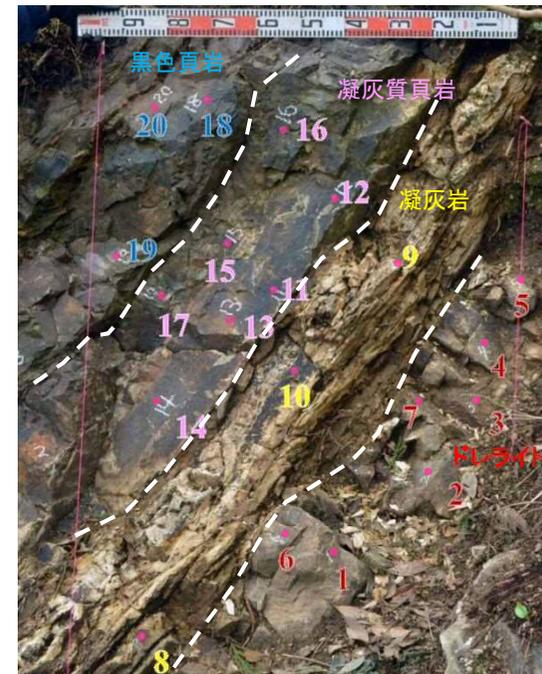
# 帯磁率測定結果(3号剥ぎ取り箇所)

3号剥ぎ取り箇所の帯磁率測定結果

- ・帯磁率を測定した結果,  $10^{-4}$  SIのオーダーであり, 物理探査学会(2012)の玄武岩の最頻値より2オーダー程度低い。
- ・凝灰岩, 凝灰質頁岩及び黑色頁岩の帯磁率は,  $10^{-4}$  SIのオーダーであり, 物理探査学会(2012)の頁岩の最頻値と同程度である。
