宍道断層に係る更なる追加地質調査結果(概要)

下宇部尾東貫入岩と堆積岩の接触関係 はぎ取り調査結果(スケッチ図, 写真)

女島地点ボーリング調査 対応方針(ボーリング調査位置図)

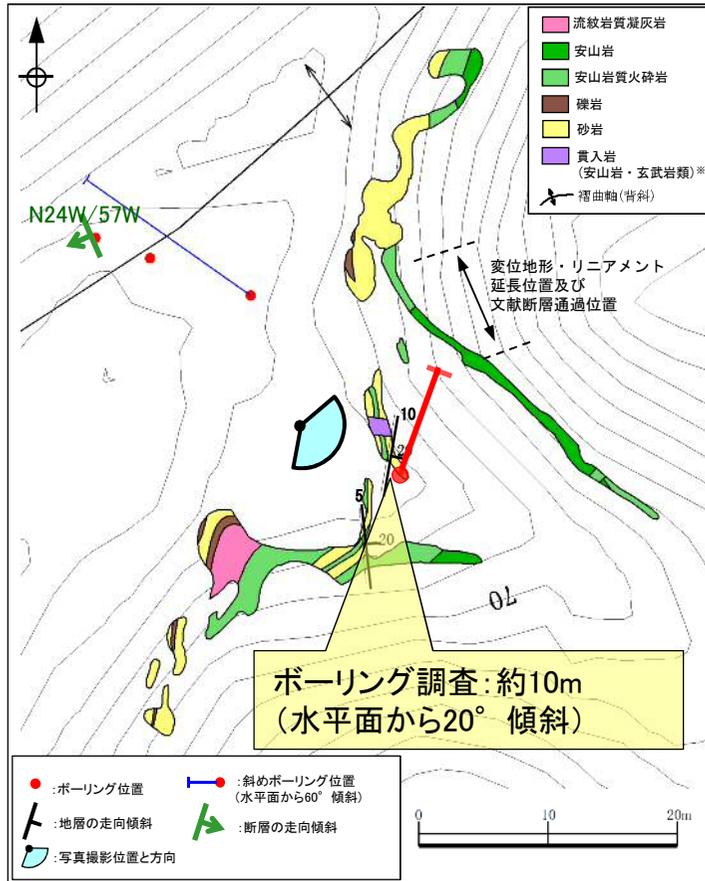
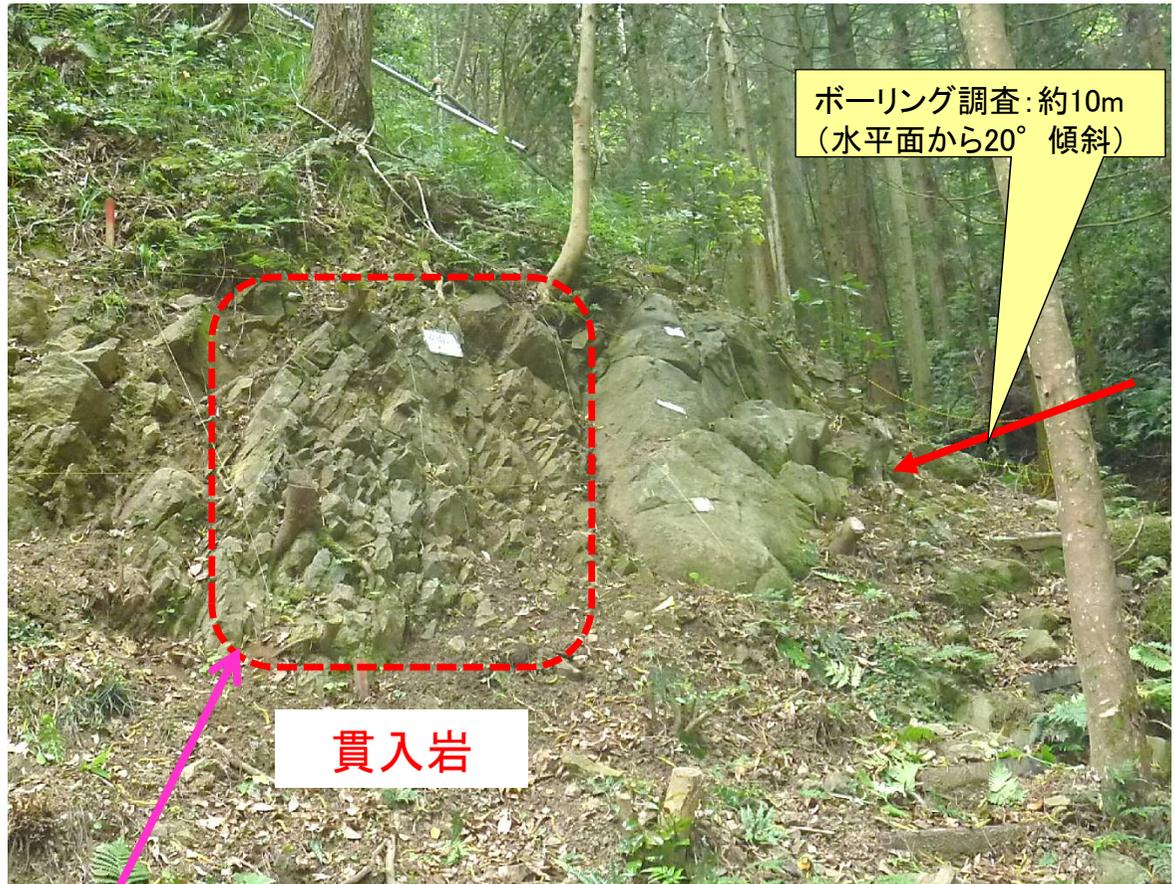
※薄片観察結果より、貫入岩(安山岩・玄武岩類)に見直しを行った。

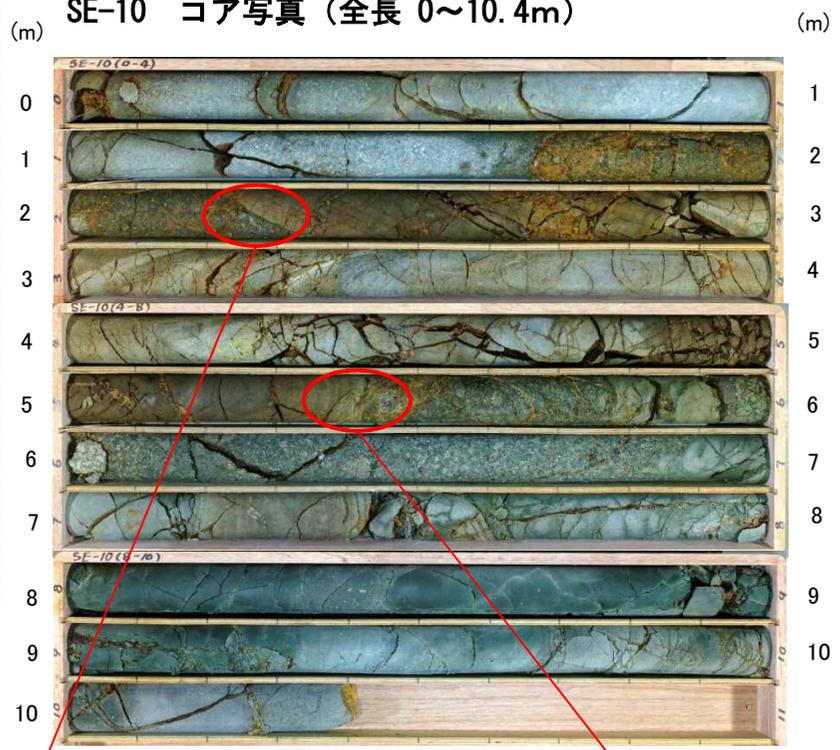
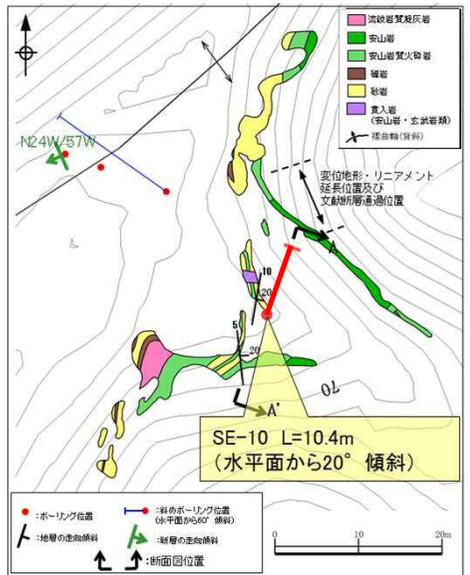
SE-10 コア写真 (全長 0~10.4m)

深度2.3m付近の貫入境界

深度5.4m付近の貫入境界

- ・ボーリング調査の結果、深度2.3m付近と5.4m付近において、貫入岩と堆積岩の貫入境界を確認した。
- ・貫入岩には、貫入境界面と同方向の割れ目が発達するが、せん断面は認められない。

ボーリング調査の結果、深度2.3m付近と5.4m付近において、貫入岩と堆積岩の貫入境界を確認した。

- ・貫入岩には、貫入境界面と同方向の割れ目が発達するが、せん断面は認められない。

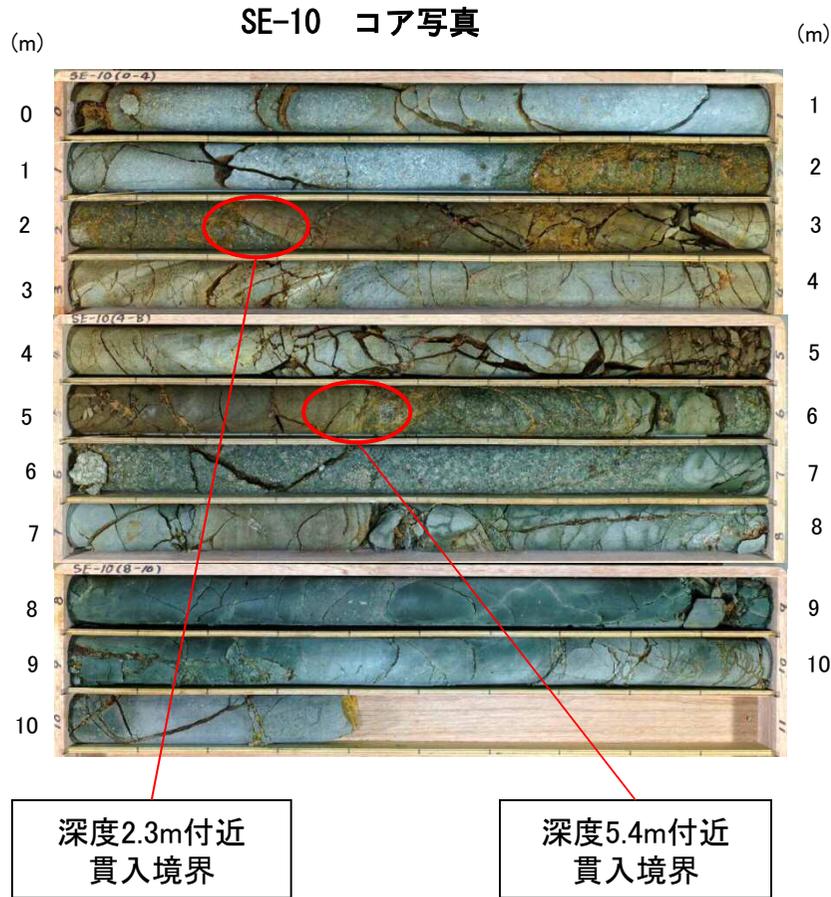
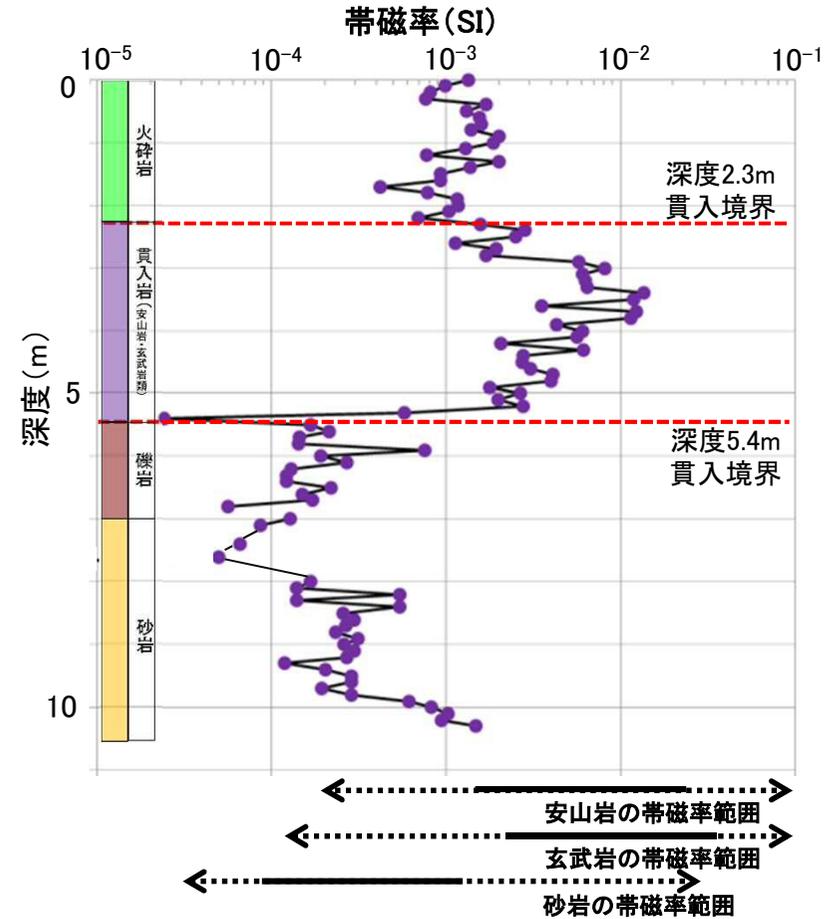
下宇部尾東 貫入岩と堆積岩の接触関係 ボーリング調査結果(帯磁率)

・深度2.3m～5.4m付近の貫入岩は、ほぼ 10^{-3} ～ 10^{-2} SIオーダーの帯磁率であり、物理探査学会(2012)の玄武岩の帯磁率最頻値とほぼ同程度である。

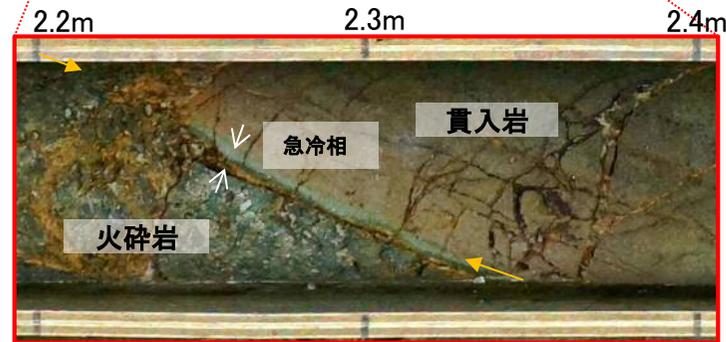
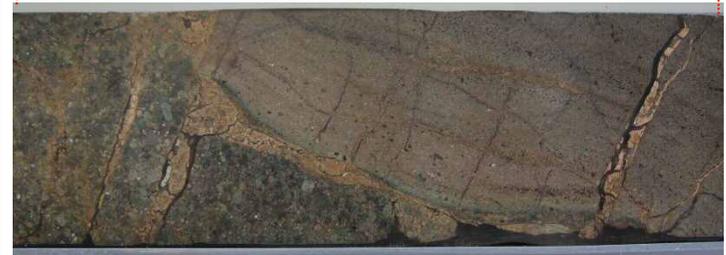
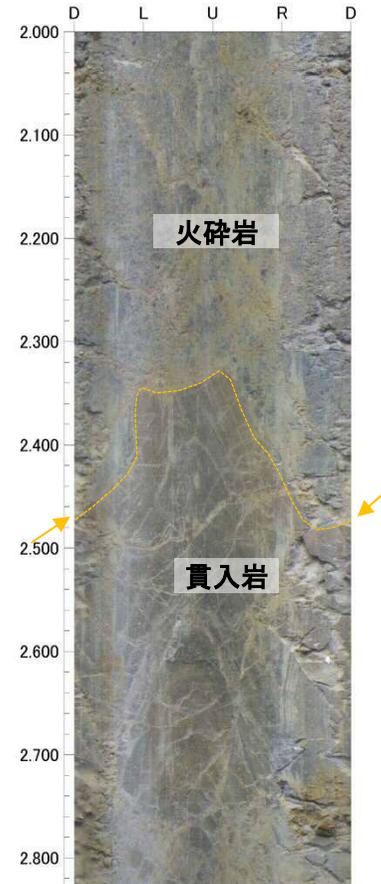
下宇部尾東 貫入岩と堆積岩の接触関係 貫入境界(深度2.3m付近)

貫入境界(深度2.3m付近)拡大写真

SE-10 ボアホール画像 (2.00m~2.80m)

- 【コア観察・研磨片観察】**
- ・貫入境界に1cm程度の急冷相が認められる。
 - ・貫入境界とその周囲には、せん断面及び破碎は認められない。
- 【ボアホールカメラ】**
- ・貫入境界面は、凹凸が認められ直線性に乏しい。

- ・貫入境界に1cm程度の急冷相が認められる。
- ・貫入境界とその周囲には、せん断面及び破碎は認められない。

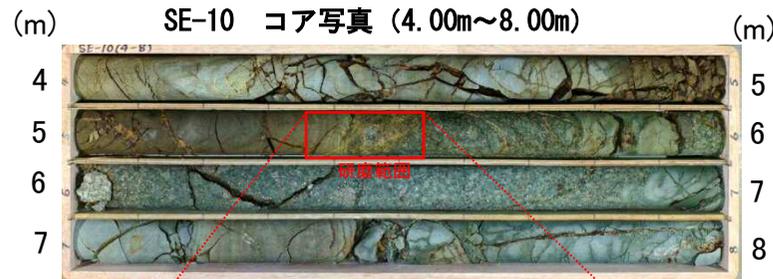
下宇部尾東 貫入岩と堆積岩の接触関係 貫入境界(深度5.4m付近)

貫入境界 (深度5.4m付近) 拡大写真
5.4m 5.5m

- 【コア観察・研磨片観察】**
- ・貫入境界に1cm程度の急冷相が認められる。
 - ・貫入境界とその周囲には、せん断面及び破碎は認められない。
 - ・なお、貫入岩と礫岩の貫入境界は密着している。
- 【ボアホールカメラ】**
- ・貫入境界面は、凹凸が認められ直線性に乏しい。

以上のことから、貫入岩及び貫入境界付近に、少なくとも貫入後の断層活動は認められない。

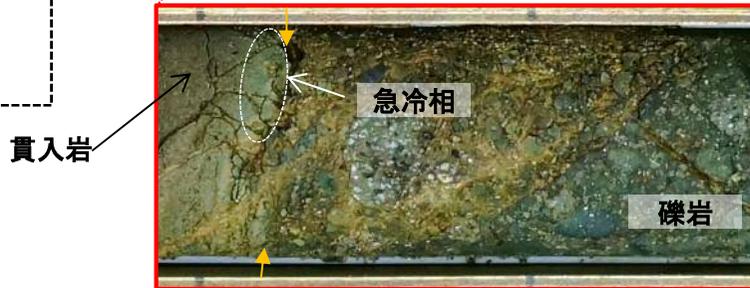
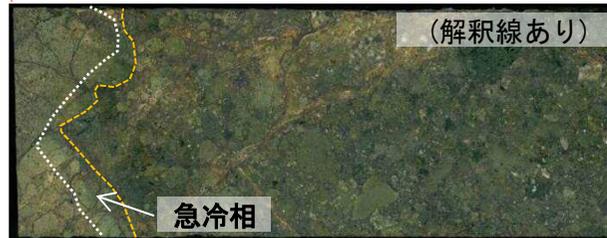
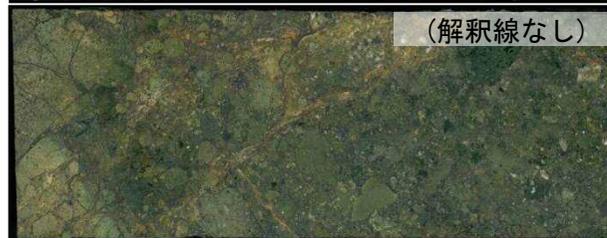
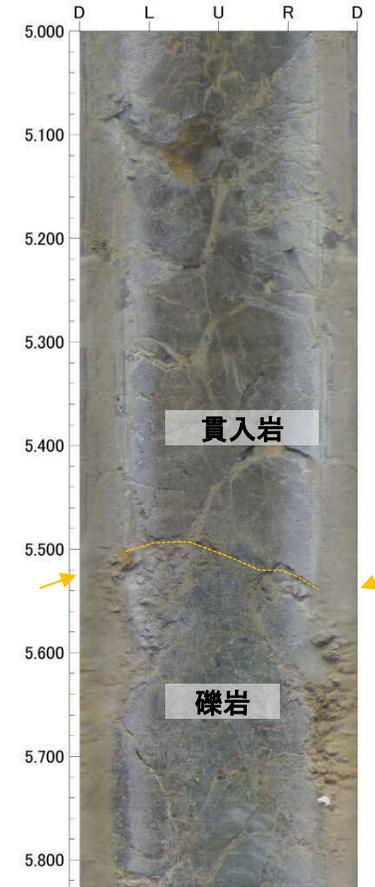
SE-10 ボアホール画像 (5.00m~5.80m)

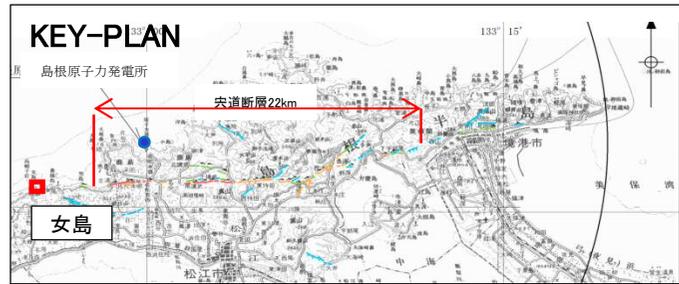
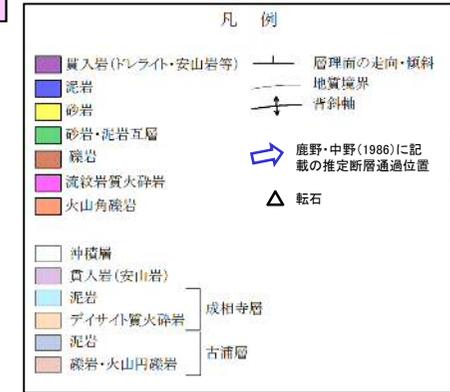
- 文献調査及び地表地質踏査の結果、急傾斜を示す古浦層と緩傾斜を示す成相寺層との間に、南傾斜の逆断層が推定されることから、当該地層の急傾斜部において、斜めボーリング3孔(MS-2, MS-3, MS-4)により断層の存否を確認する。
さらに、断層の存否の確認について万全を期すため、上記斜めボーリングを閉合するように、鉛直ボーリング2孔(MS-6, MS-7)を実施する。
- また、貫入岩と母岩の接触部において、斜めボーリング1孔(MS-5)により断層の存否を確認する。

- ・ボーリング調査の結果, 地表から約20mまでの地層は急傾斜を示し, それ以深の地層は緩傾斜を示しており, 顕著な断層は認められない。
- ・古浦層内の地層は連続して分布していること及び古浦層と成相寺層が整合関係と考えられることから, 地層に顕著な不連続は想定されない。
- ・成相寺層の泥岩に貫入岩が分布しており, 貫入岩と貫入境界にせん断面及び破碎は認められない。

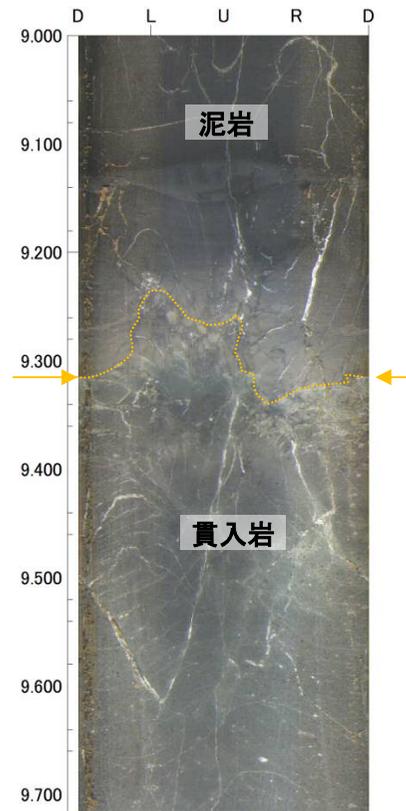
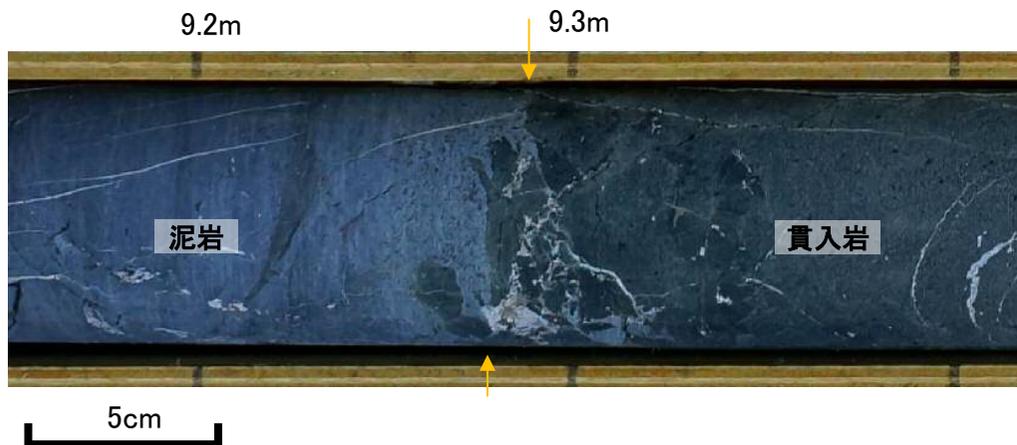
MS-5 ボアホール画像 (9.00m~9.70m)

貫入境界 (上盤, 9.3m付近) 拡大写真

: 貫入岩と泥岩の接触面

- ・コア観察の結果, 貫入岩と泥岩の貫入境界は密着している。
- ・ボアホールカメラの結果, 貫入境界面は, 凹凸が認められ直線性に乏しい。

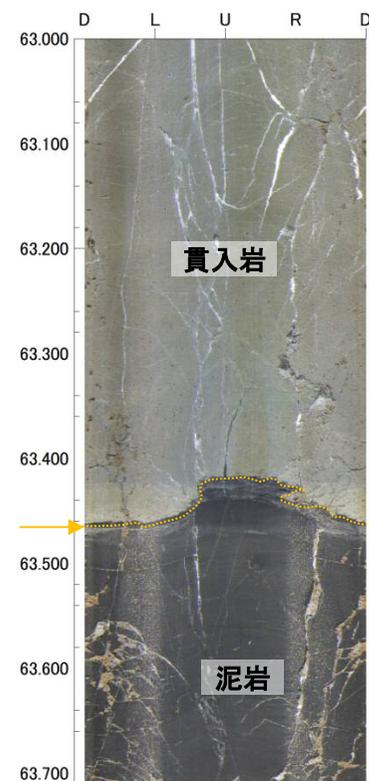
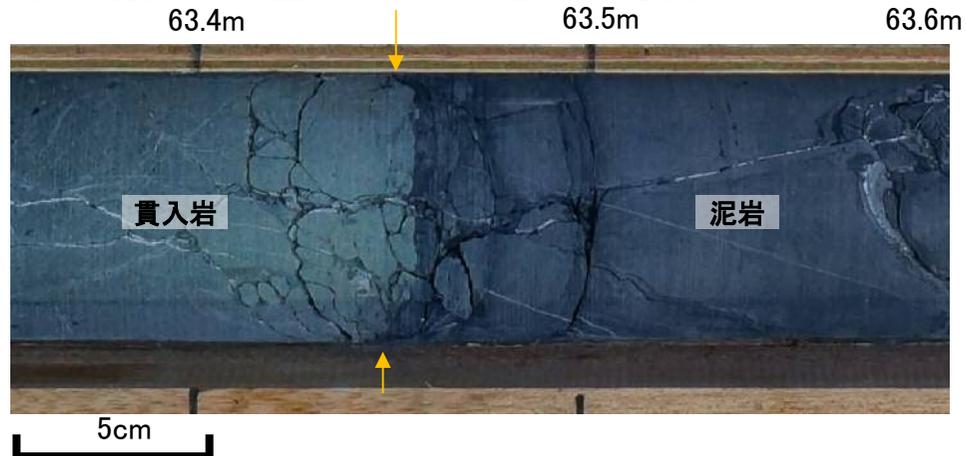
MS-5 ボアホール画像 (63.00m~63.70m)

貫入境界部 (下盤, 63.45m付近) 拡大写真

: 貫入岩と泥岩の接触面

- ・コア観察の結果, 貫入岩と泥岩の貫入境界は密着している。
- ・ボアホールカメラの結果, 貫入境界面は, 凹凸が認められ直線性に乏しい。

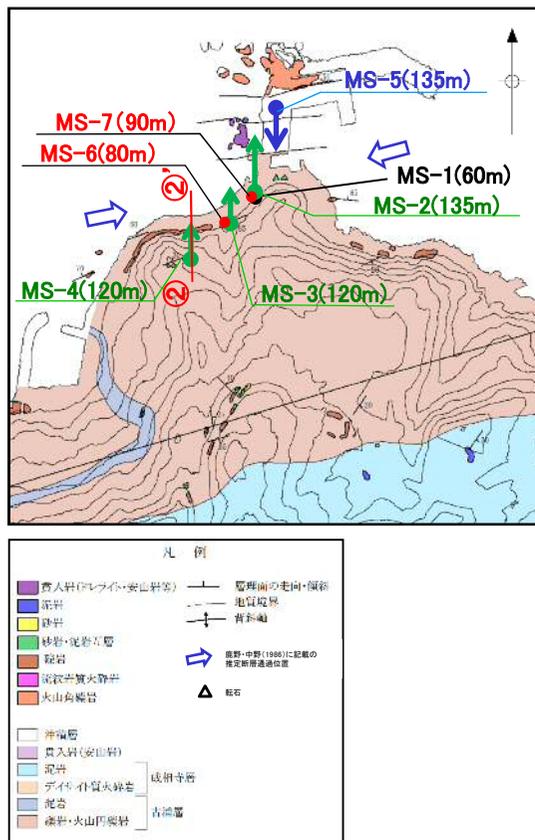
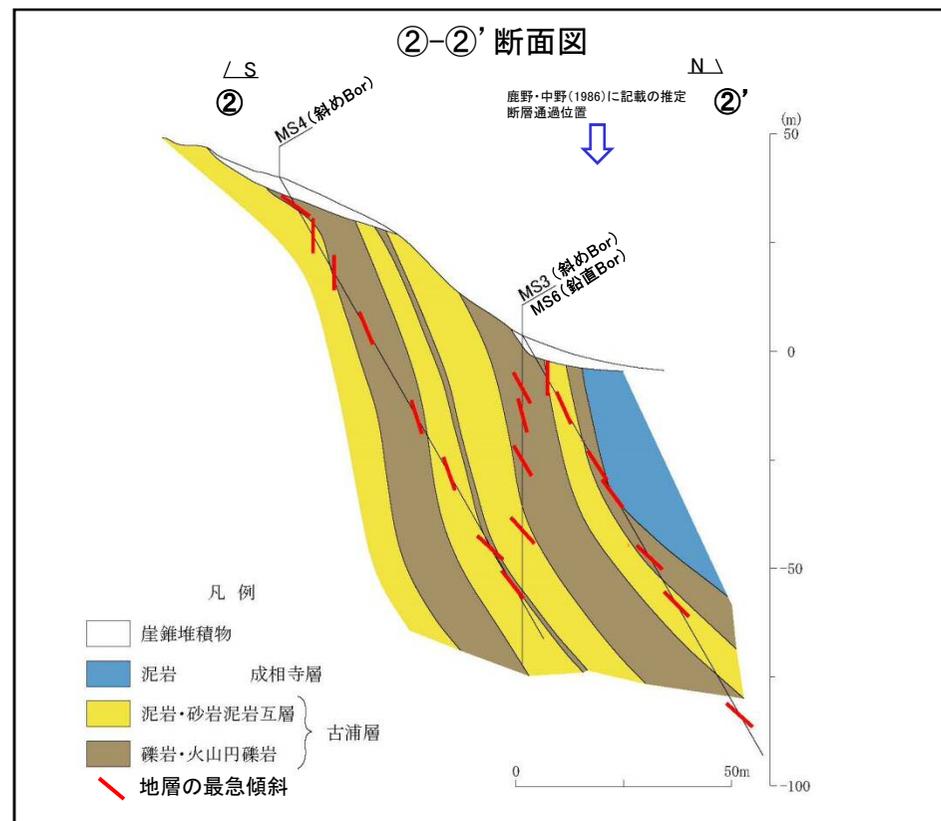
- ・ボーリング調査の結果, 地表から約20mまでの地層は急傾斜を示し, それ以深の地層は緩傾斜を示しており, 顕著な断層は認められない。
- ・古浦層内の地層は連続して分布していることから, 地層に顕著な不連続は想定されない。

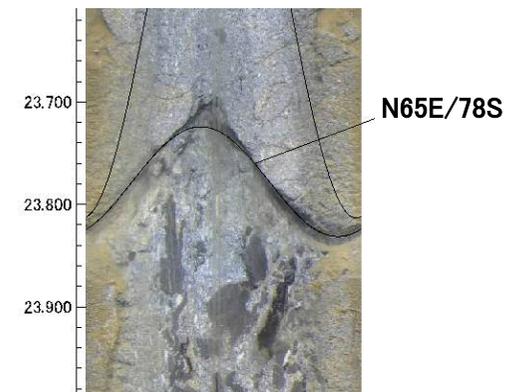
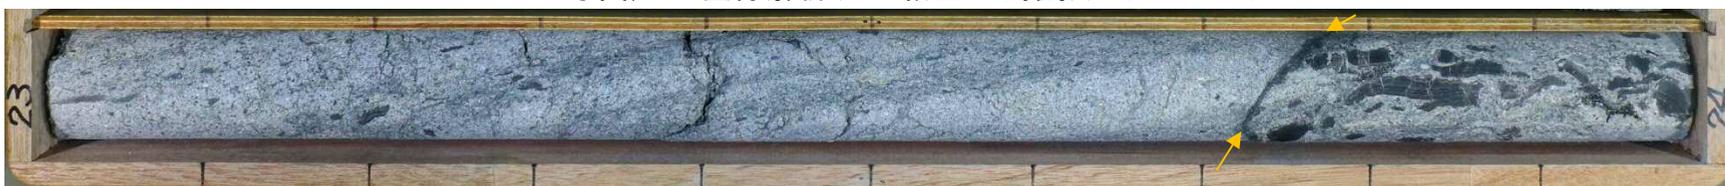
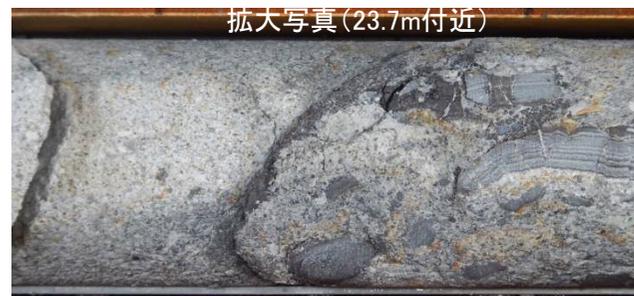
女島地点ボーリング調査
 破碎部①の性状 (MS-3, 深度23.7m)

BHTV撮影 (23.65~23.95m)

MS-3コア写真, CT画像解析(コア箱上から撮影) (23~24m)

↑ : 破碎部

- ・コア観察の結果, MS-3の深度23.7m付近において, 古浦層の泥岩・砂岩泥岩互層に破碎部が確認された。
- ・破碎部には, 0~3mm程度の細粒部が見られるが, 条線方向はほぼ縦ずれ(走向方向から80°左回転)であり, 母岩に破碎は認められない。

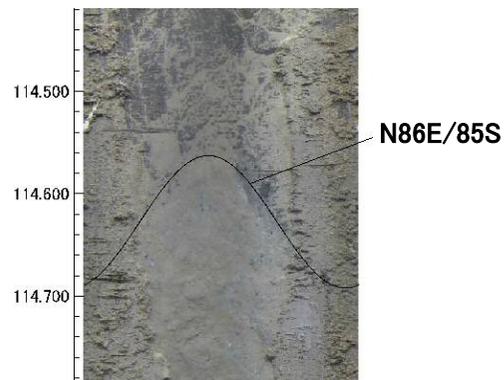
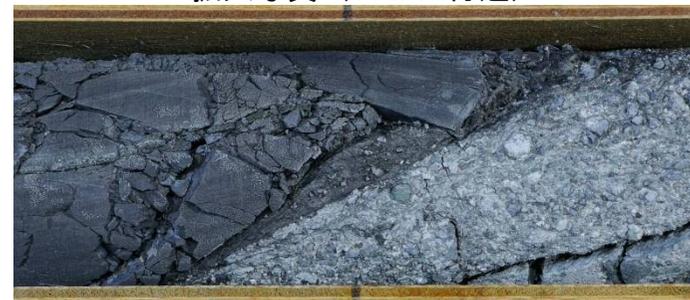
女島地点ボーリング調査
 破碎部②の性状 (MS-4, 深度114.6m)

BHTV撮影 (114.46~114.74m)

MS-4コア写真, CT画像解析(コア箱上から撮影) (114~115m)

破碎部

- ・コア観察の結果, MS-4の深度114.6m付近において, 古浦層の泥岩・砂岩互層に破碎部が確認された。
- ・破碎部には, 1~3mm程度の細粒部が見られるが, 条線は縦ずれ (走向方向から90°左回転) であり, 母岩に破碎は認められない。
- ・CT画像解析の結果, 明瞭はせん断面は認められない。

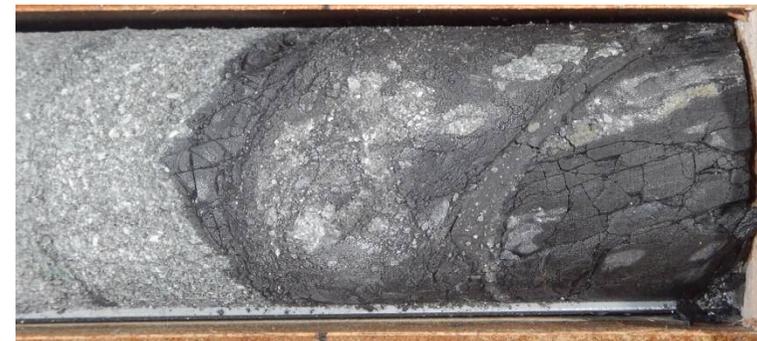
女島地点ボーリング調査
 破碎部③の性状 (MS-6, 深度78.95m)

MS-6コア写真 (78~79m)

破碎部

破碎部の最大傾斜角 56°

拡大写真 (78.95m付近)

- ・コア観察の結果, MS-6の深度78.95m付近において, 古浦層の泥岩・砂岩互層に破碎部が確認された。
- ・破碎部には, 2mm程度の細粒部が見られるが, 母岩に破碎は認められない。
- ・周辺の地層の傾斜から想定される, せん断面の傾斜は北傾斜であると考えられる。

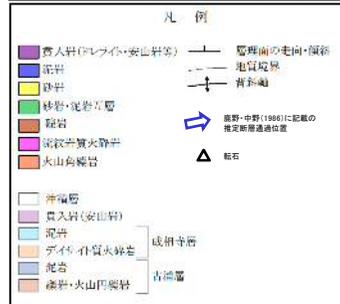
* 地表地質踏査及びボーリング調査結果(①-①'断面, ②-②'断面)をA-A'断面に投影し作成

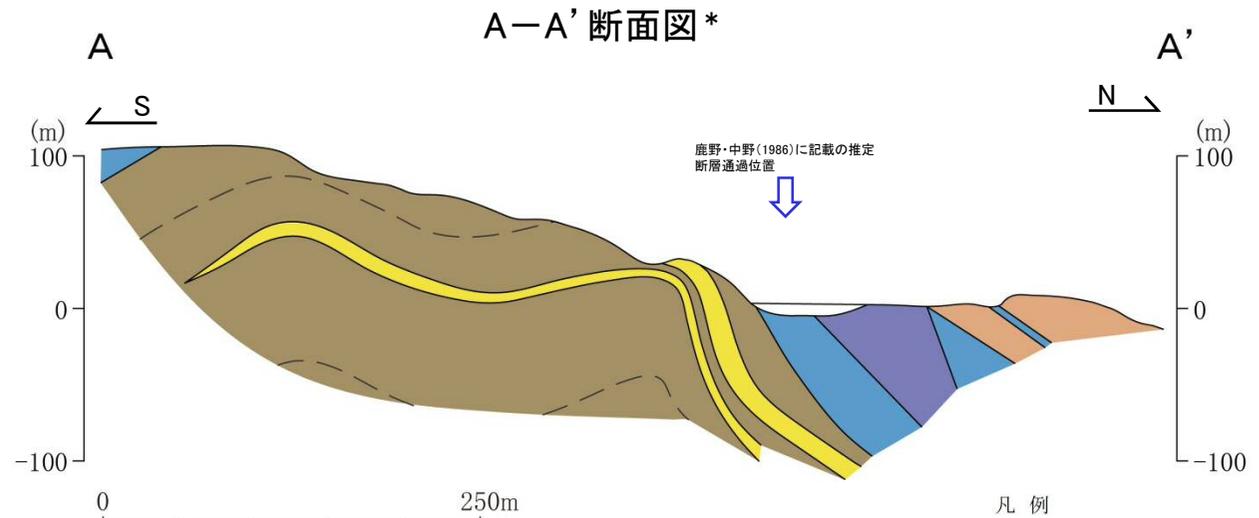
・急傾斜(85°北)の古浦層の礫岩・火山円礫岩と、やや緩傾斜(30°北)の成相寺層のデイサイト質火砕岩が分布する。また、南西側の急傾斜を示す連続露頭に断層は認められず、両者の間に分布する貫入岩に破碎は認められない。

- ・地表から約20mまでの地層は急傾斜を示し、それ以深の地層は緩傾斜を示しており、顕著な断層は認められない。
- ・古浦層内の地層は連続して分布していること及び古浦層と成相寺層が整合関係と考えられることから、地層に顕著な不連続は想定されない。
- ・成相寺層の泥岩に貫入岩が分布しており、貫入岩と貫入境界付近に、少なくとも貫入後の断層活動は認められない。

以上のことから、文献断層に対応する断層は認められない。
