耐震設計審査指針改訂を踏まえた 地質調査

平成19年3月8日
中国電力株式会社

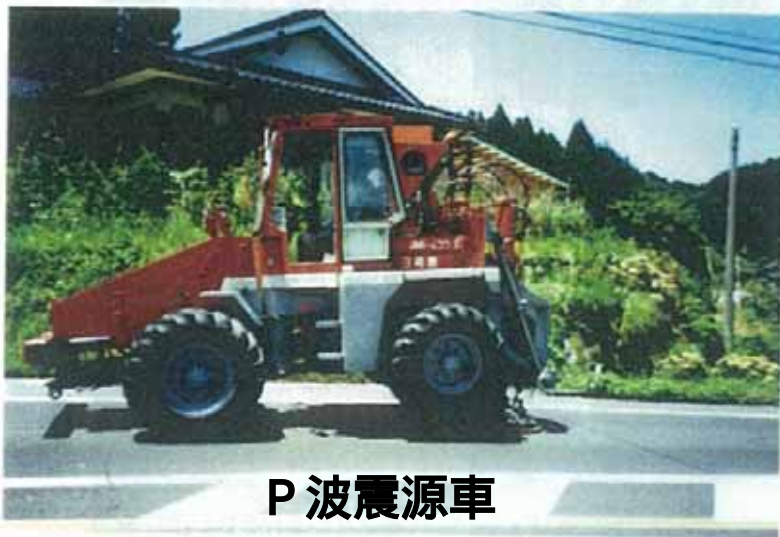
P波震源車

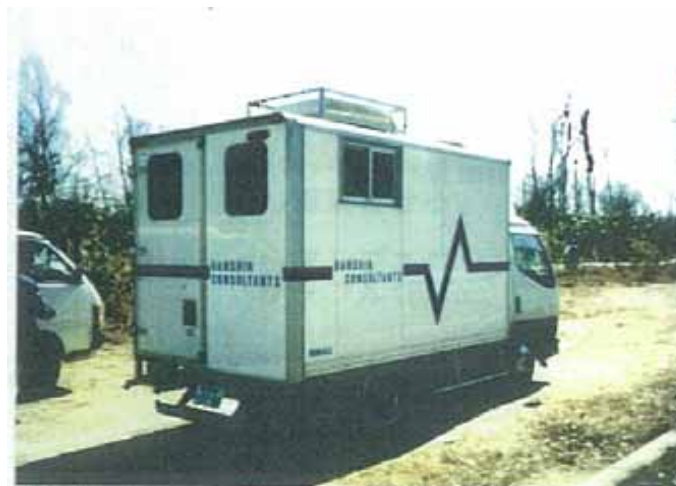
観測車

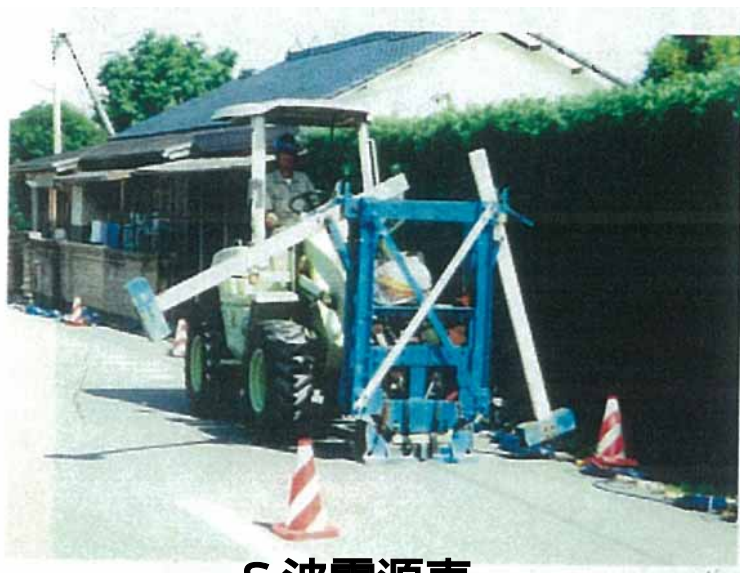
S波震源車

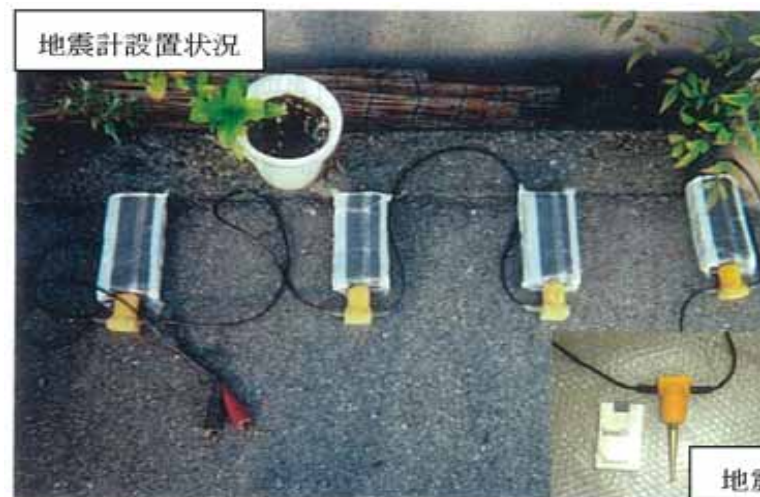
地震計設置状況

地震計

地震計設置状況および地震計
