島根原子力発電所 3号機建設状況及び 耐震安全性等について

平成 22 年 3 月 19 日

中国電力株式会社

3 . 島根 3 号機耐震安全性評価結果中間報告

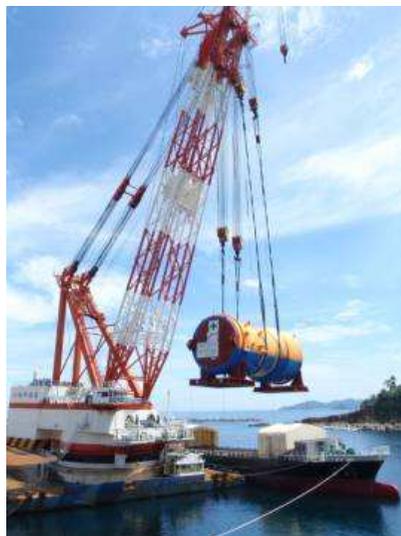
原子炉压力容器（胴体部）水切り・立て起し状況

海上クレーン吊り上げ状況

1. 日時

水切り : 平成21年7月14日(火) 10:00 ~ 12:00

2. 压力容器概要

長さ: 約25m (輸送架台含む)

胴体部直径: 約7.5m

重さ: 998トン(輸送架台含む)

吊上げ能力: 1600t

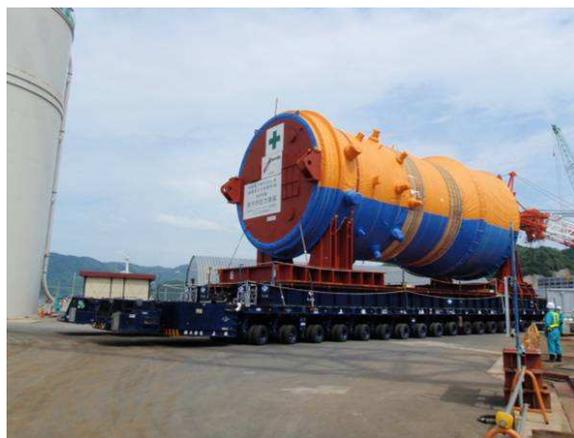
輸送車両による陸送状況

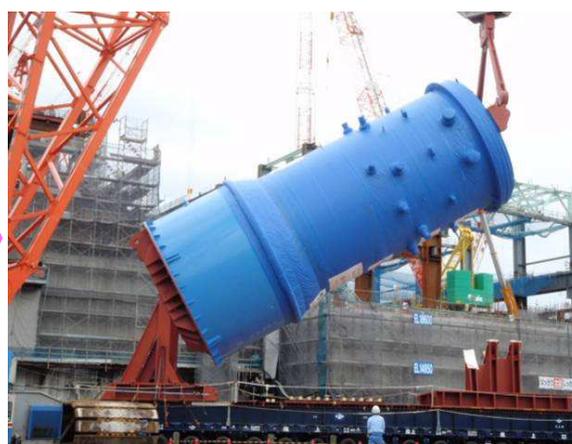
クローラークレーンによる立て越し状況

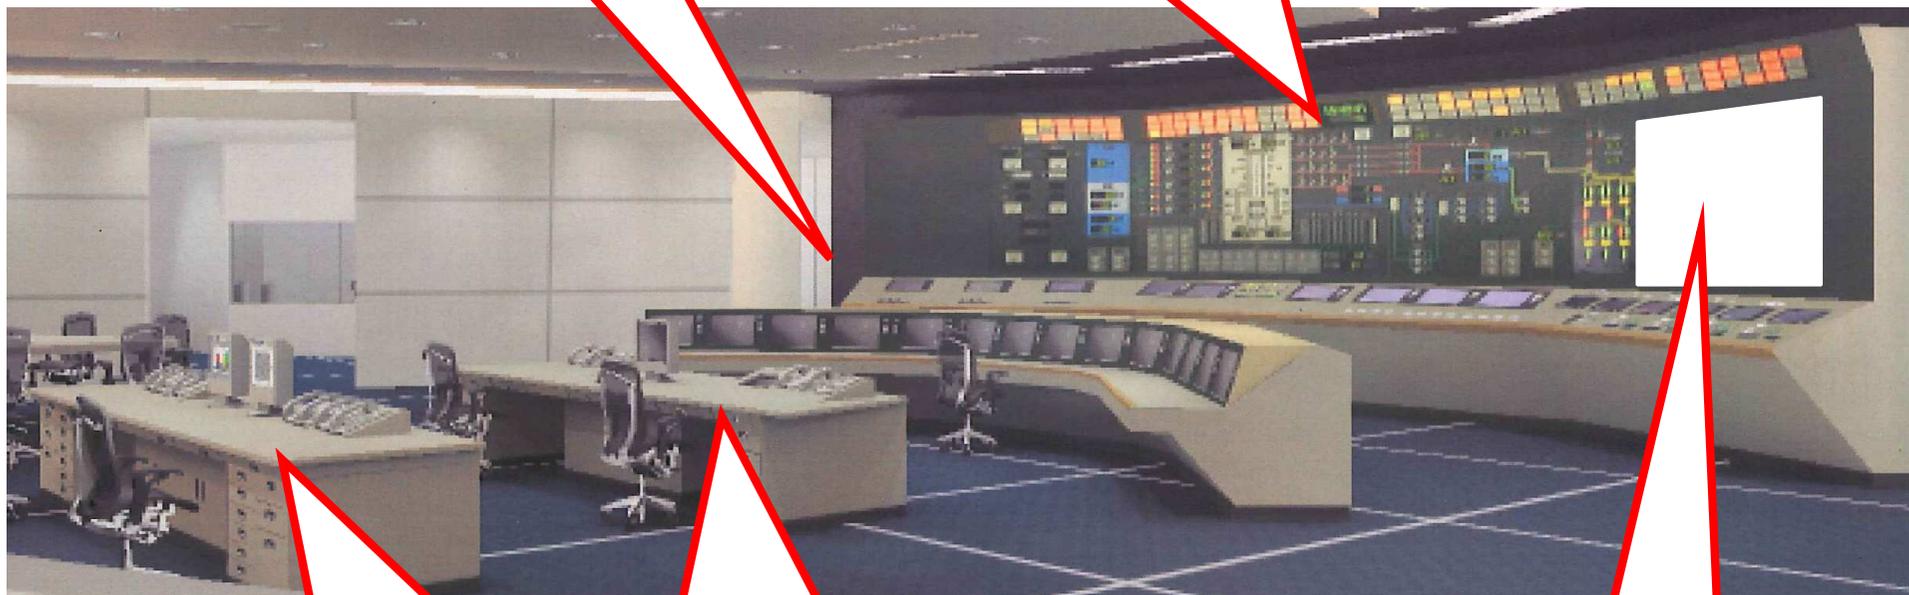
島根原子力発電所 3号機 運転訓練シミュレータ設置

『主盤』
コンパクトなコンソールに
主要な監視操作を集約。

『大型表示盤』
プラント全体状況を共有情報として提供。
また、警報は階層化し識別性を向上。

『当直長, 当直副長机』

『当直主任, オペレータ机』

『大型スクリーン』

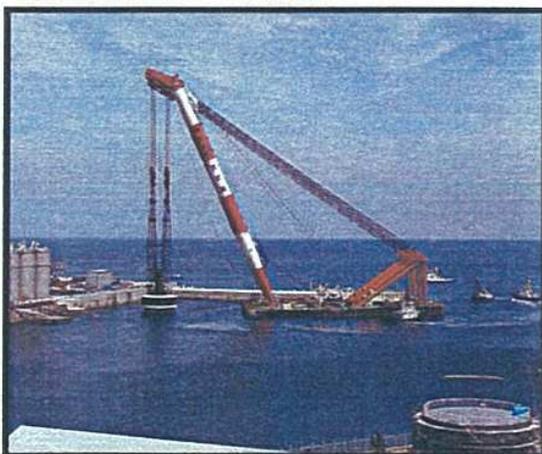
①取水口ゲート設置

島根 3号機 取水路トンネル工事

2. 取水トンネル概要

長さ 約230m

内径 本坑7.6m 分岐坑6.6m

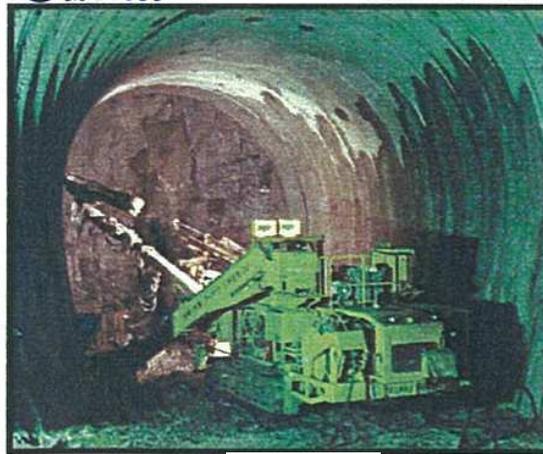
②掘削

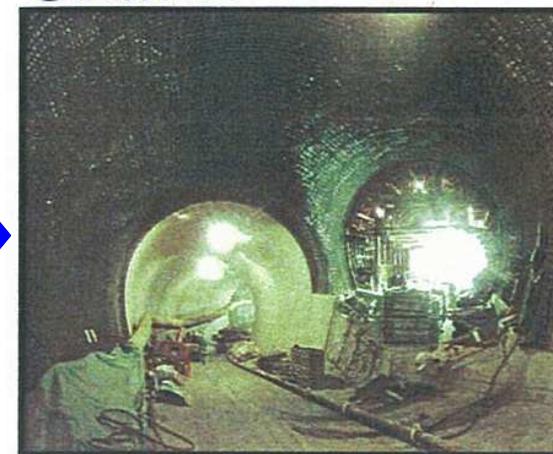
③鉄筋組立

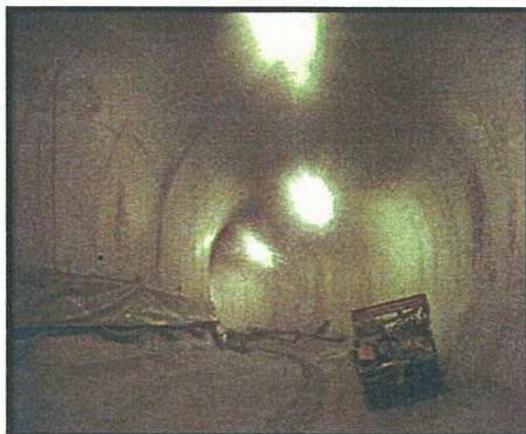
⑥コンクリート巻立完了

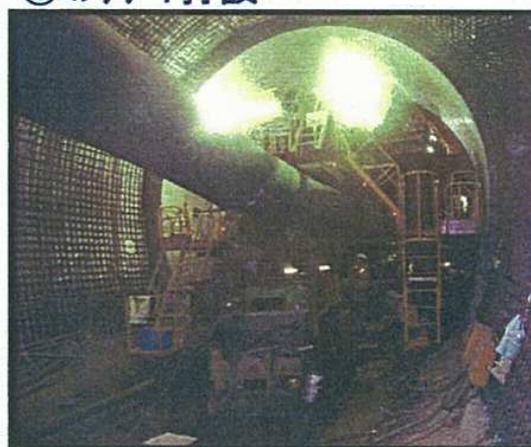
⑤コンクリート打設

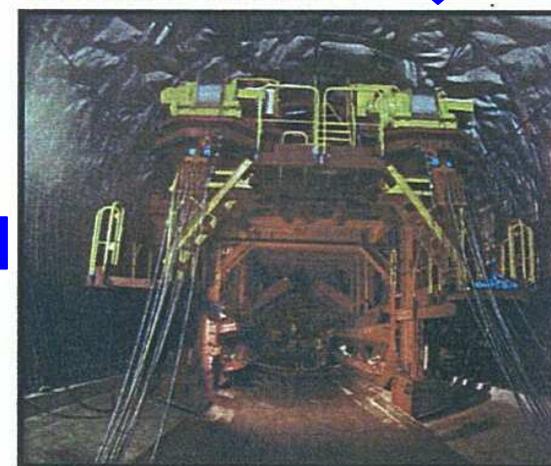
④セトル(型枠)組立

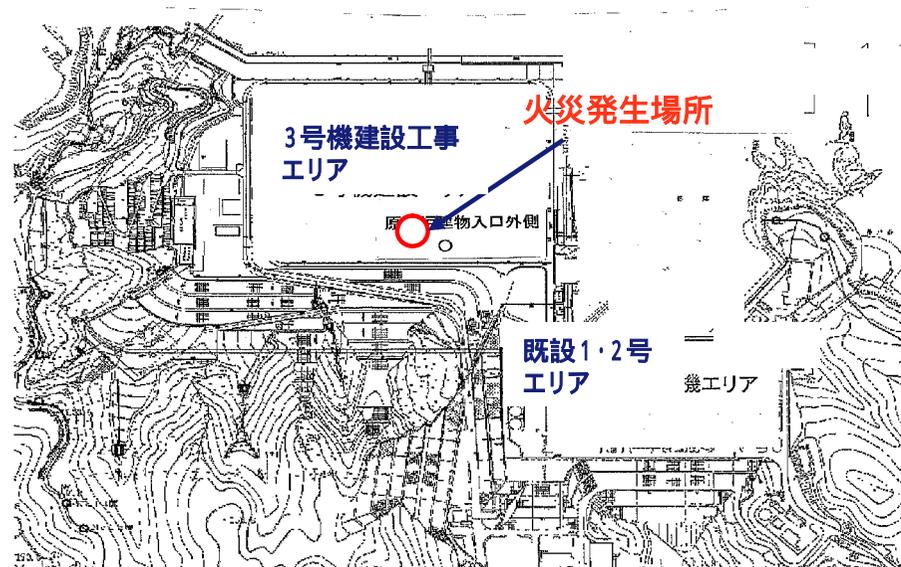
- 日 時 平成 2 1 年 6 月 2 5 日 (木) 1 5 時 0 5 分頃
- 場 所 3 号機建設工事エリア (原子炉建物入り口の外側)
- 概 要

- ・ 協力会社作業員が容器に入れた塗装用の溶剤を運搬中 , 容器を転倒させたため溶剤 (約 8 リットル) が流出し , その一部が下部の溶接作業エリアに落下し瞬間的に炎と煙が発生した。
- ・ 当社は現場確認のうえ , 瞬間的な現象で消火活動が不要であったため火災でないと考えていたが , 翌日 , 松江消防本部による現場確認を受け火災と判断された。
- ・ 事象発生当時 , 作業エリアにいた作業員 1 名が体調不良を訴えたため , 病院で処置を受けその日の内に帰宅した。また , 外部への放射能による影響はなし。

直接的な原因は、台車で運搬中の溶剤入り容器が転倒したことで、溶剤が下部の作業エリアに落下し、気化した溶剤に溶接火花が引火したものと推定し問題点の確認を行った。

1. 塗装用資材等の危険物運搬に関する留意事項または具体的な安全対策の指示不足。
2. 転倒した場合に開放する可能性のある蓋付容器の使用および落下防止措置を講じていない台車による運搬。
3. 塗装用資材の運搬ルートの実確認。
4. 塗装用資材等の危険物運搬に着目したパトロールの実実施。

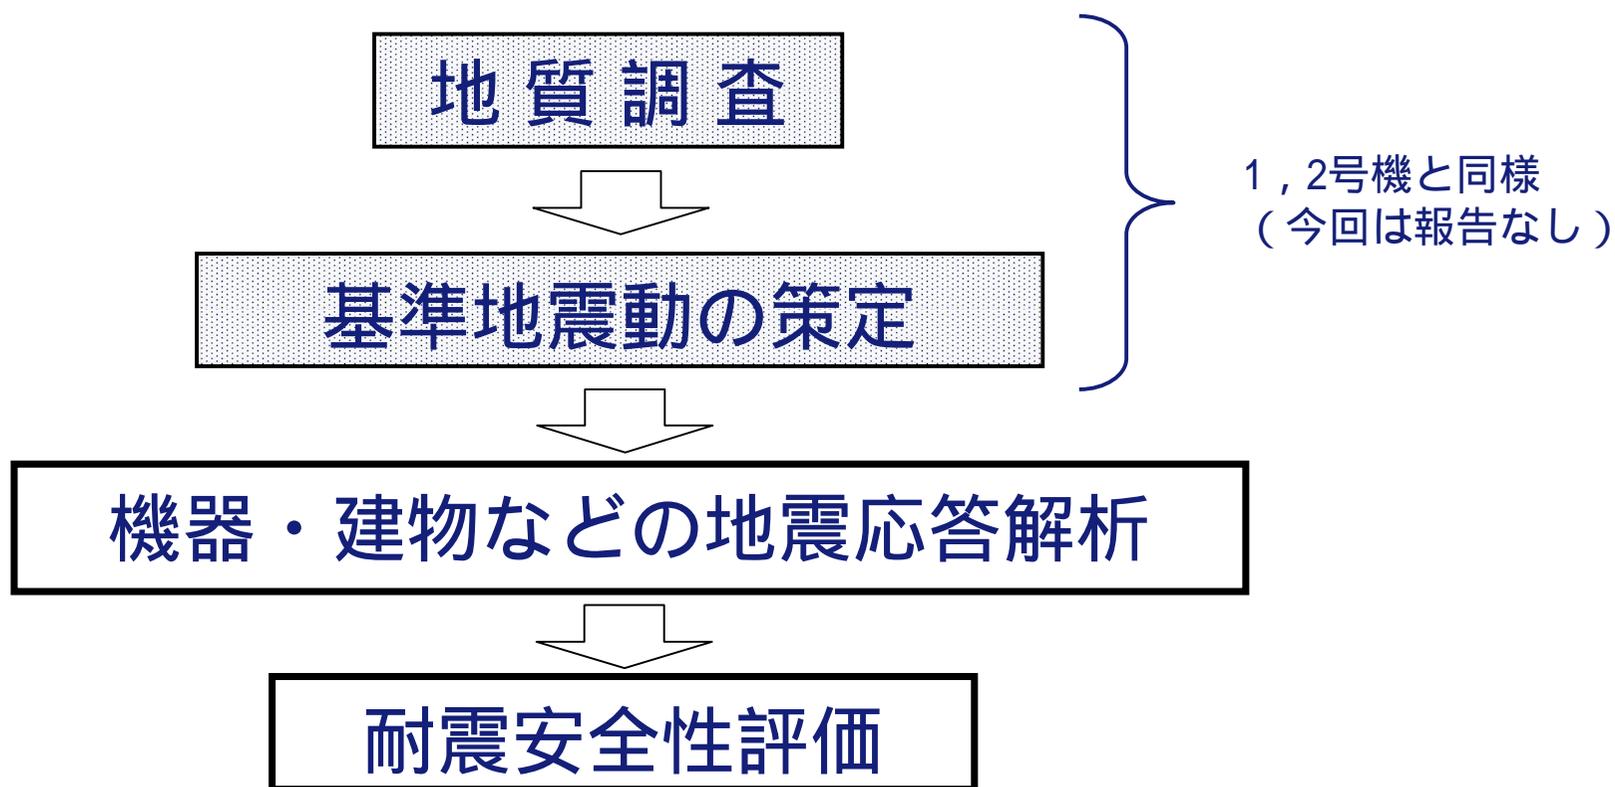
耐震安全性評価手順

指針改訂，新潟県中越沖地震で得られた知見等を踏まえて，以下の手順に従って，耐震安全性評価を計画的に実施。

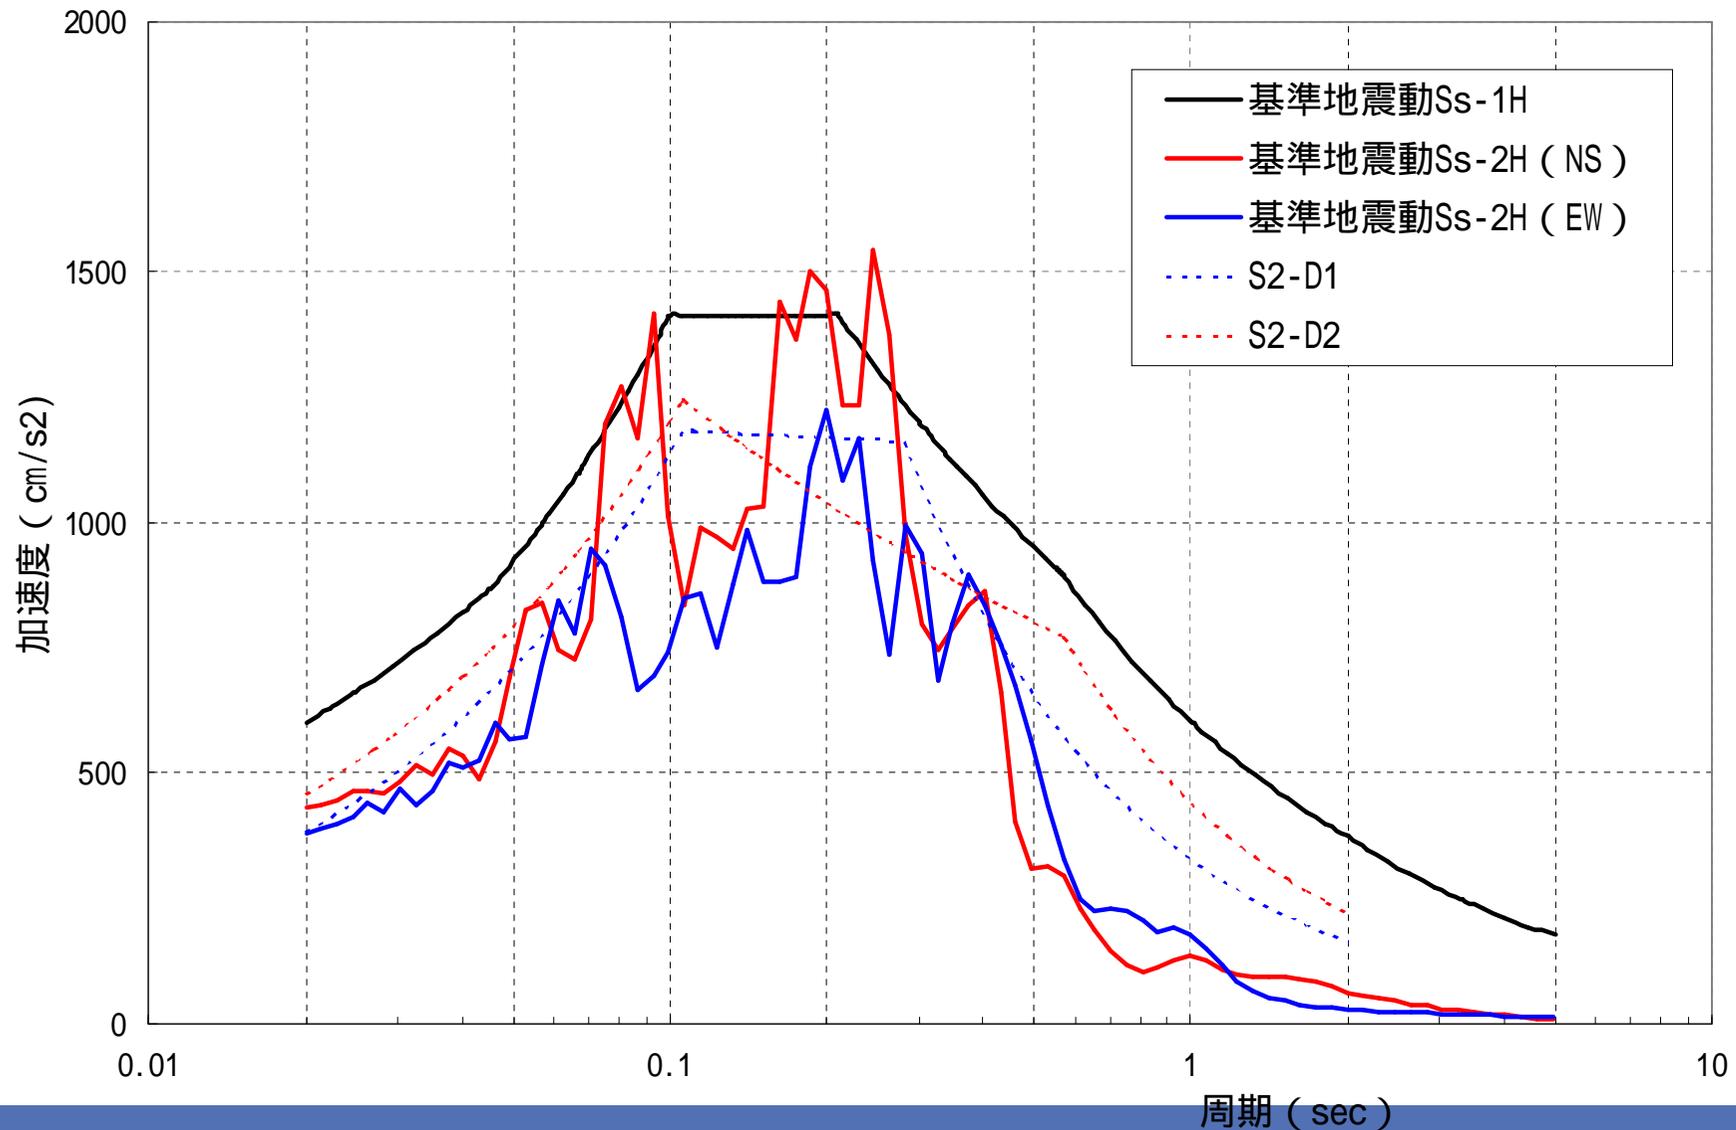
基準地震動Ssの応答スペクトル(水平方向)

島根1・2号と同様，宍道断層等から想定される基準地震動Ss-1(600ガル)および新潟県中越沖地震の知見を反映したSs-2(433ガル)を評価に使用した。

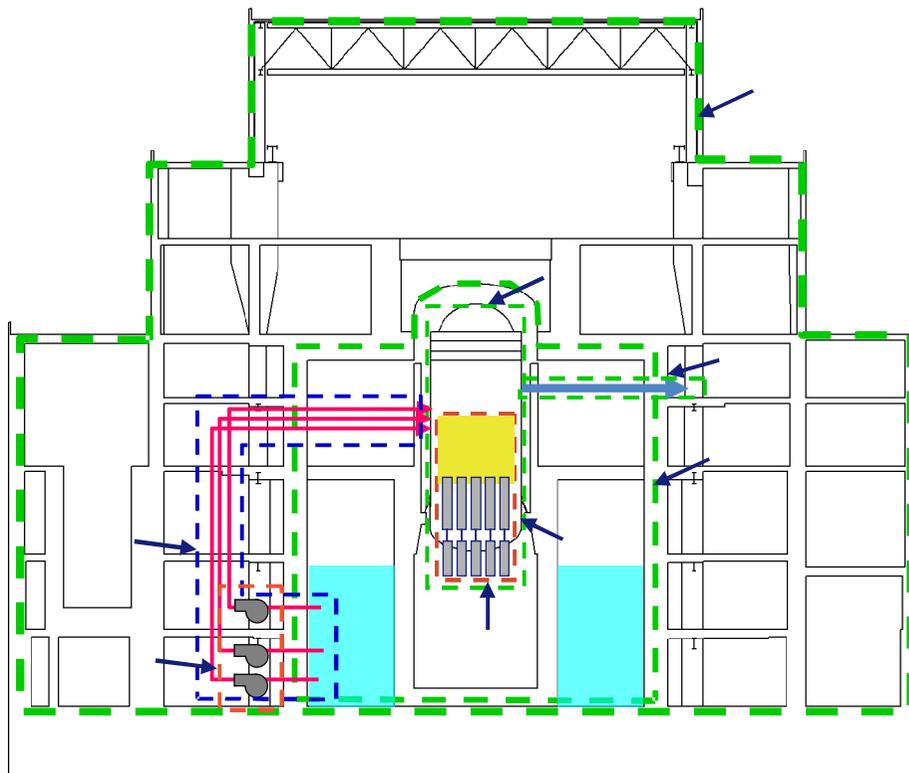
評価対象

原子炉を「止める」「冷やす」放射性物質を「閉じ込める」
に係る安全上重要な機能を有する主要8施設

炉心支持構造物

制御棒(挿入性)

残留熱除去ポンプ

残留熱除去系配管

原子炉圧力容器

主蒸気系配管

原子炉格納容器

原子炉建物

区分	主要な施設	評価部位	単位	発生値 ¹	評価基準値	評価結果
止める	炉心支持構造物	シリンダ支持脚	N/mm ²	71	260	良
	制御棒	(挿入性)	mm	37.5	40.0	良
冷やす	残留熱除去ポンプ	基礎ボルト	N/mm ²	11	324	良
	残留熱除去系配管	本体	N/mm ²	189	364	良
閉じ込める	原子炉压力容器	基礎ボルト	N/mm ²	238	458	良
	主蒸気系配管	本体	N/mm ²	257	374	良
	原子炉格納容器	配管貫通部	N/mm ²	240 ²	317	良
		電気配線貫通部	N/mm ²	235	317	良
	原子炉建物	耐震壁	-	0.31×10^{-3}	2.0×10^{-3}	良

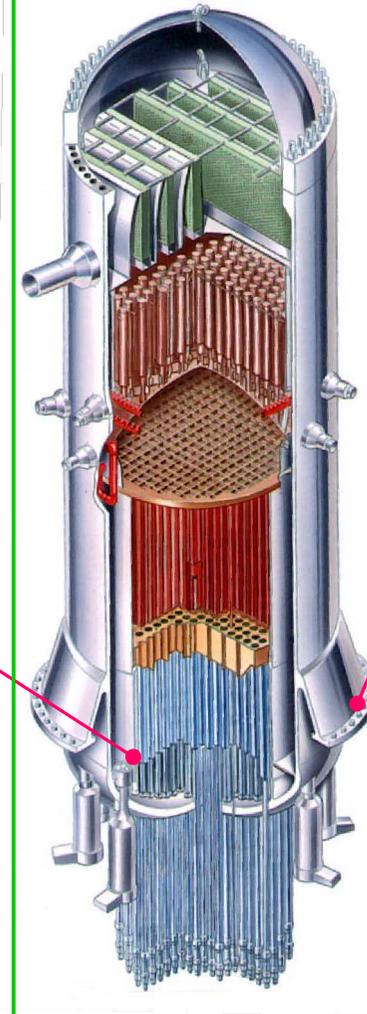
原子炉压力容器 基礎ボルト

基礎ボルト

[材料:
SN1C439
(ニッケルクロ
ムモリブデン
鋼)]

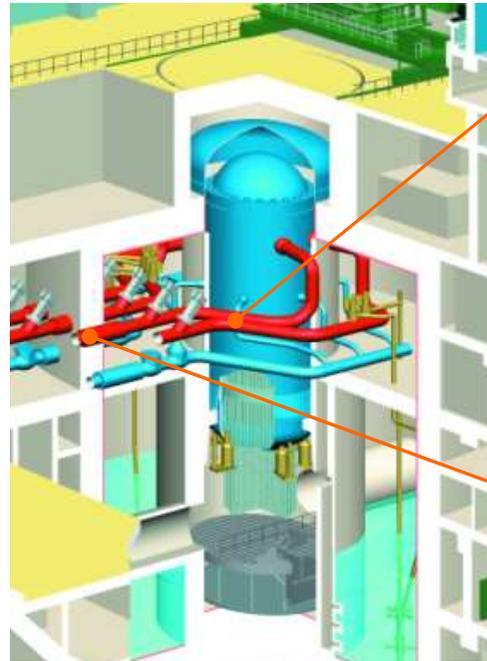
主蒸気系配管
(原子炉格納容器内)
[材料: SFVC2B (炭素鋼)]

配管本体

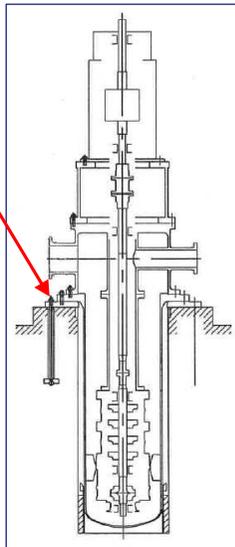
残留熱除去ポンプ

基礎ボルト

[材料: SNB7
(クロムモリ
ブデン鋼)]
