資料No.7

島根原子力発電所 3号機の 建設状況・試運転計画について

平成 23 年 3 月 1 日

中国電力株式会社

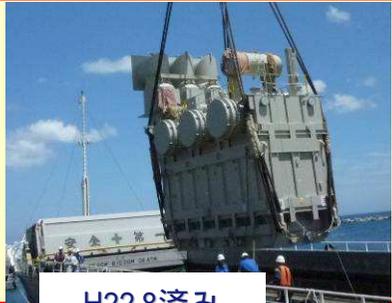
主変圧器搬入

H22.8済み

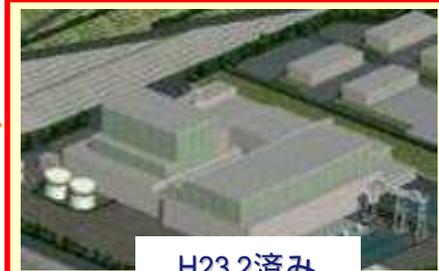
本館建物完成検査

H23.2済み

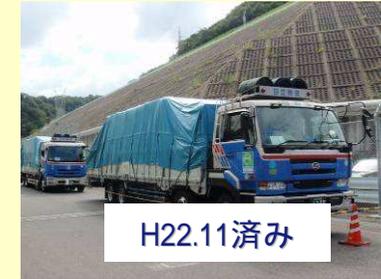
新燃料搬入

H22.11済み

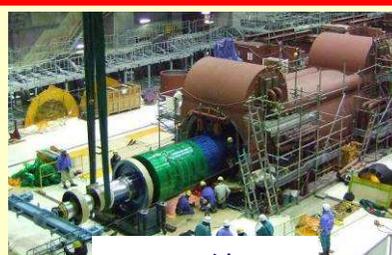
発電機回転子搬入

H22.4済み

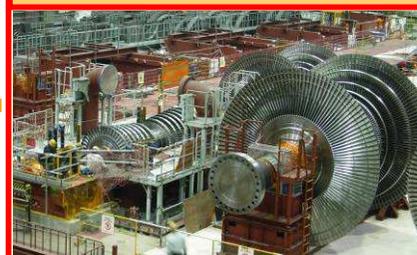
高圧タービンローター搬入

H22.4.済み

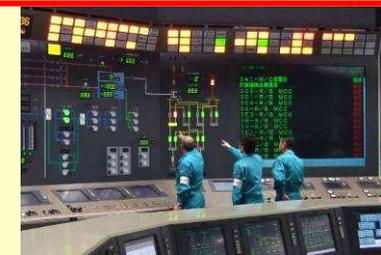
所内電源受電

H22.3.済み

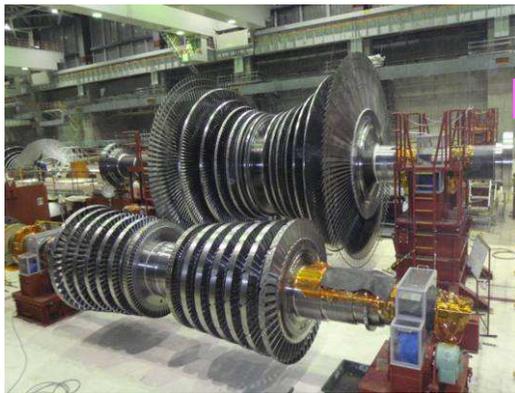
高圧タービンロータ搬入，仮組み状況

1. 高圧タービン搬入日
平成22年3月10日(水)
2. 高圧タービン吊込み
平成22年4月3日(土)
3. 高圧タービンロータ概要
長さ：10.5m，
直径：2.2m
重量：105t

高圧タービンロータ仮置き

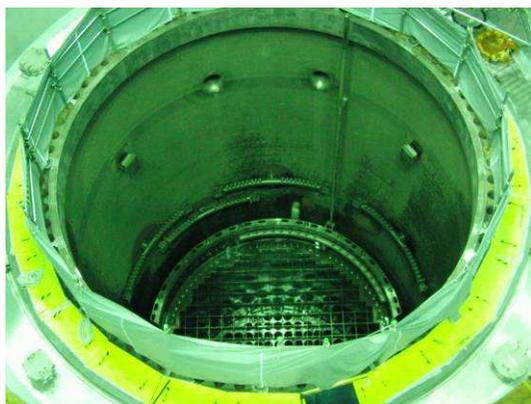
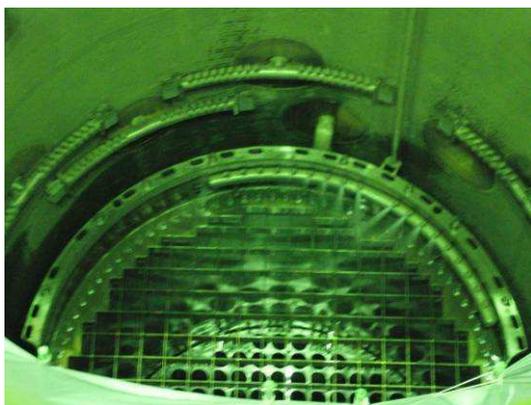
非常用炉心冷却系 炉心注水試験

平成22年8月28日(土)公開

高压炉心注水系の注水状況

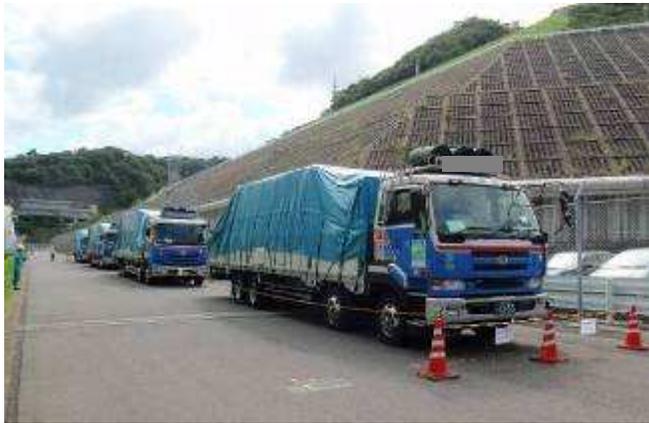
既設周辺防護区域内での待機状況

初装荷燃料輸送および燃料検査状況

到着日：平成22年9月9日，10月1日，11月19日，11月26日(計4回)

数量：計886体(予備14体含む)

H22年12月24日～H23年2月15日に燃料検査を実施した。

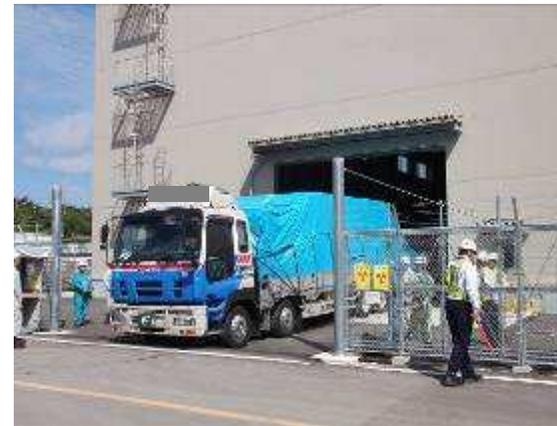
3号エリアへの輸送状況

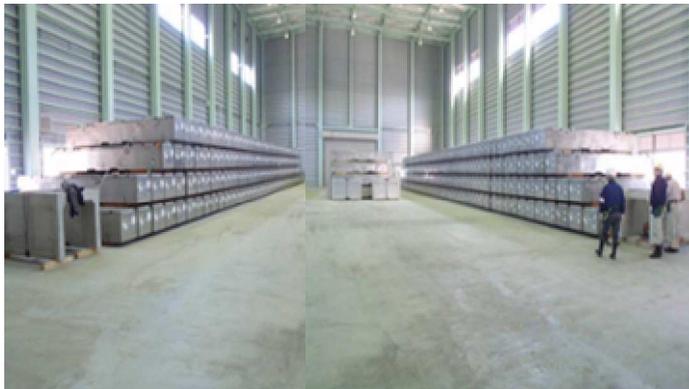
新燃料搬入完了状況

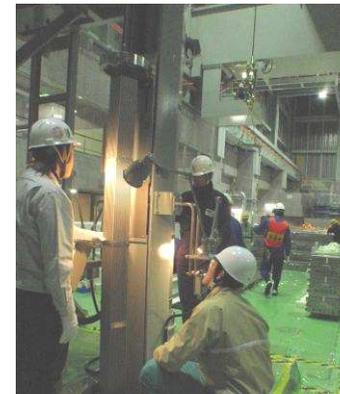
新燃料検査状況
