しまね原子力広報 1998.12 NO. 41

# 環境放射能調査結果のお知らせ(1)

# 温排水調査結果のお知らせ

## 島根原子力発電所の耐震安全性について

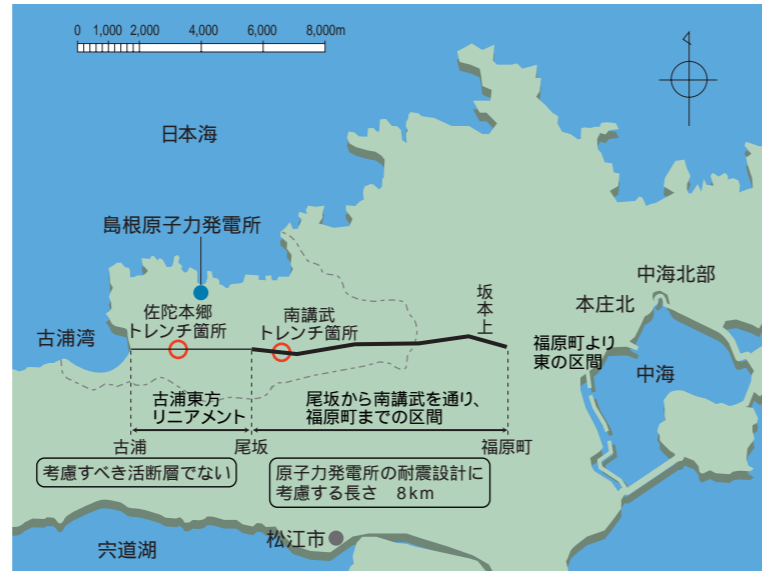
南講武からその東方である七田までの2kmは、明瞭な活断層地形を呈している。南講武で行われたトレンチ調査によると断層が確認され、同断層は、少なくとも約1万1千年前～3千年前に活動したものと認められ、耐震設計上考慮する必要がある活断層と判断される。同断層の西側については、少なくとも尾坂では屈曲地形が見られないことから、安全評価上、尾坂まで連続しているものと判断する。同断層の東端については、南講武より東に行くに従ってリニアメントに沿った屈曲地形の明瞭さは低下し、坂本上では見られない。坂本上から福原町までのリニアメントは、不明瞭であり、また、坂本上東方の尾根にも屈曲地形は見られないことから、坂本上を東端とすることは可能であるが、断層の直線的延長部に位置するため、安全評価上余裕を見て、福原町までを評価する。

以上の結果、耐震設計上考慮する必要がある活断層の長さは、最大限見積もっても、鹿島町尾坂から松江市福原町に至る約8kmであると判断される。また、同断層の活動度は文献調査でB～C級とされており、設計用限界地震の対象となる。
