# アトム の 広場

しまね原子力広報 1999.3

## 島根原子力発電所の排気筒モニタ値をリアルタイムで公開しています。

# 環境放射能調査結果のお知らせ(1)

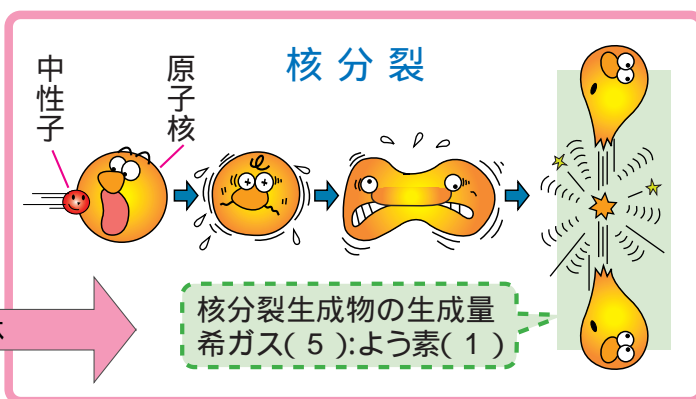
沸騰水型原子炉压力容器

原子力発電所の放射性気体廃棄物には、希ガス、よう素等があります。希ガスとよう素はウランの核分裂により約5：1の割合で生成され、通常は燃料棒中に閉じ込められています。万一、燃料棒にピンホール（小さな穴）があき、希ガスやよう素が漏れた場合には、気体廃棄物処理設備により処理された後、排気筒から放出されます。気体廃棄物の放出状況は、生成割合の多い希ガスを主に測定する排気筒モニタを見れば把握することができます。

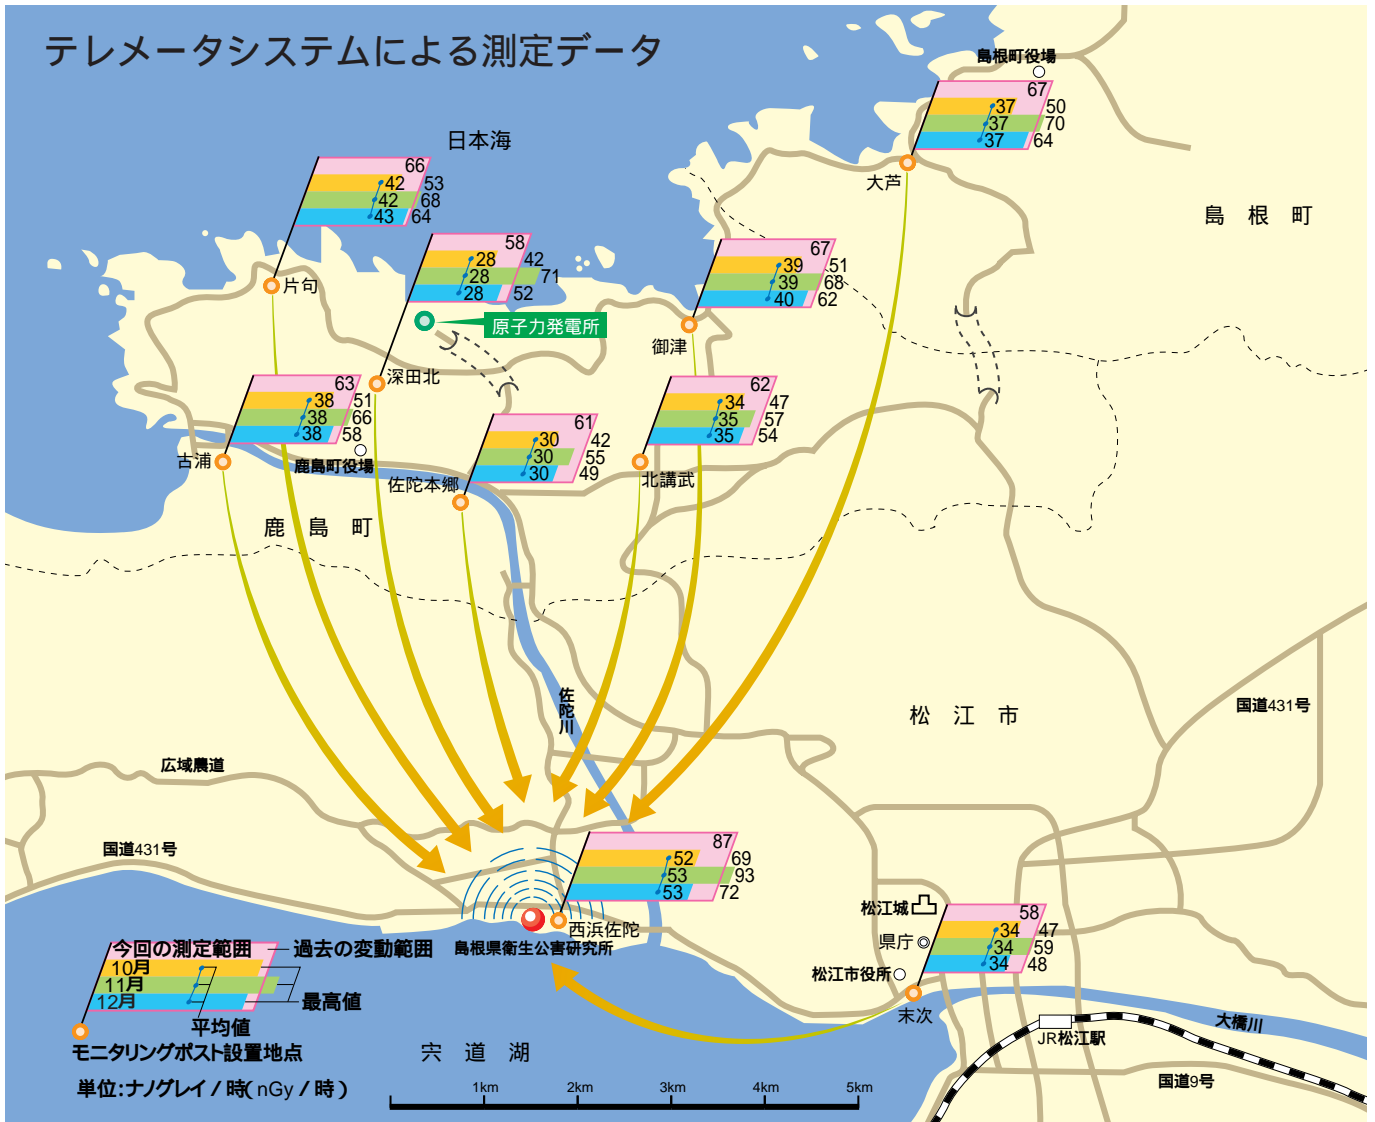
### テレメータシステムによる測定データ

モニタリングポストにより測定した結果です。測定されたもののほとんどが自然放射線によるものです。過去の変動範囲を超えた値はいずれも降水によるものでした。
