島根原子力発電所 格子状定線の水温水平分布図 (基準水温との温度差)

平成18年4月26日 第1回
9時30分～11時13分

出力 (万kW)	1号機	47
	2号機	0
放水量 (m ³ /s)	1号機	22
	2号機	2.4
天候	曇り	
気温 (°C)	15.2	
風向	南南東	
風速 (m/s)	3.2	
風浪	2

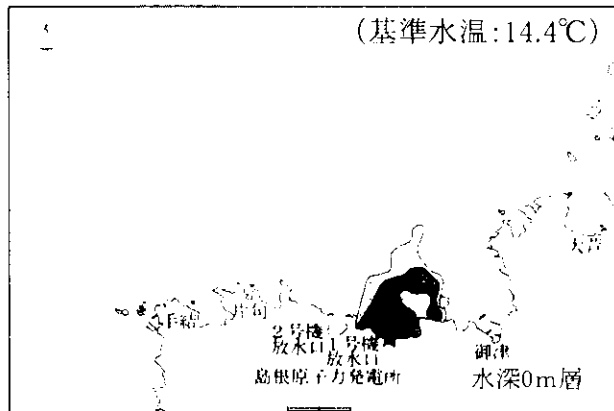
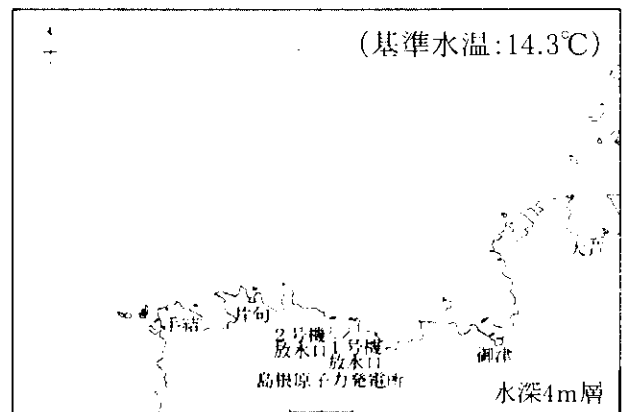
島根原子力発電所 格子状定線の水温水分布図 (基準水温との温度差)

平成18年4月26日 第2回
13時30分～14時58分

出力 (万kW)	1号機	47
	2号機	0
放水量 (m ³ /s)	1号機	22
	2号機	2.4
天候	曇り	
気温 (°C)	18.4	
風向	北東	
風速 (m/s)	1.4	
風浪	2

※基準水温

A2500、B3500、E3500、M3500、
O4500、P3500の6点の平均値

◎3m以深において、基準水温より1°C以上高い水温上昇域は確認されなかった。
