# 島根原子力発電所の運転状況（平成21年6月）

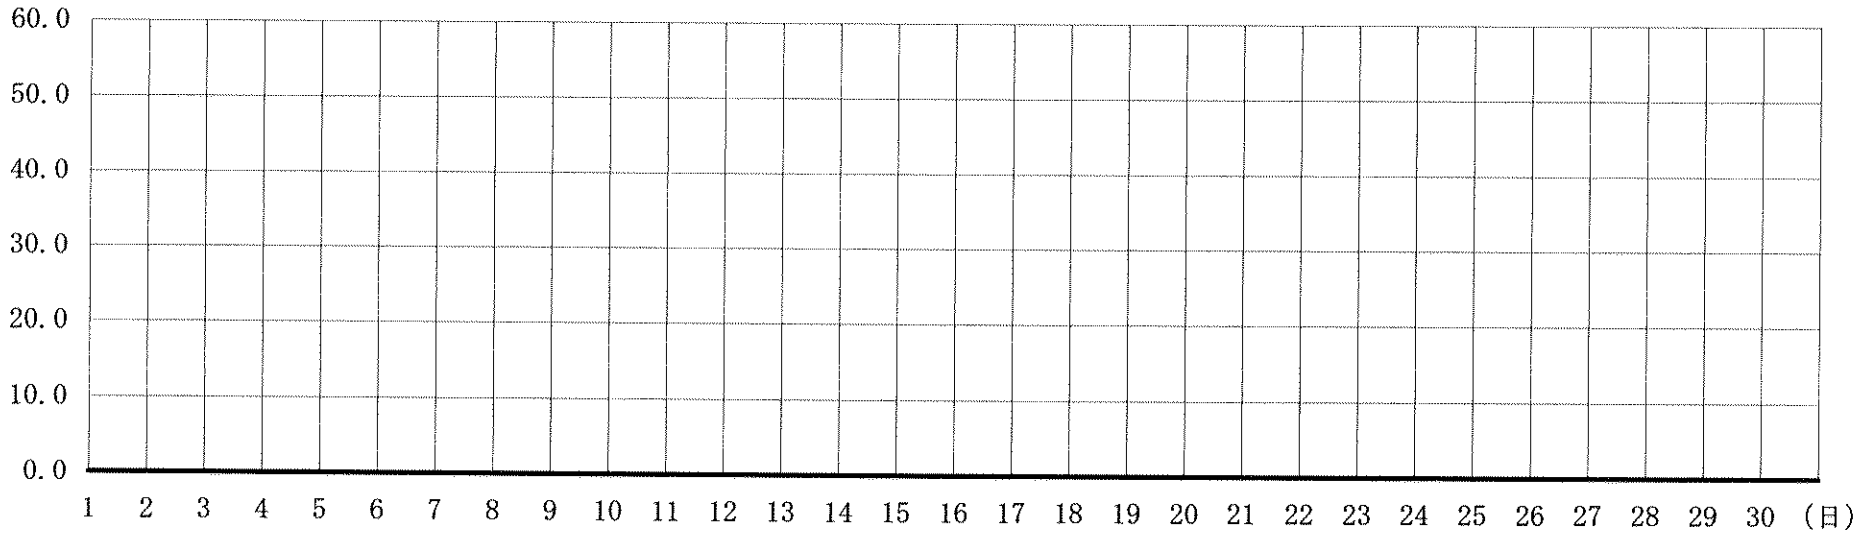
## I. 1号機

発電時間 0 h      発電電力量 0 万 kWh      設備利用率 0 %

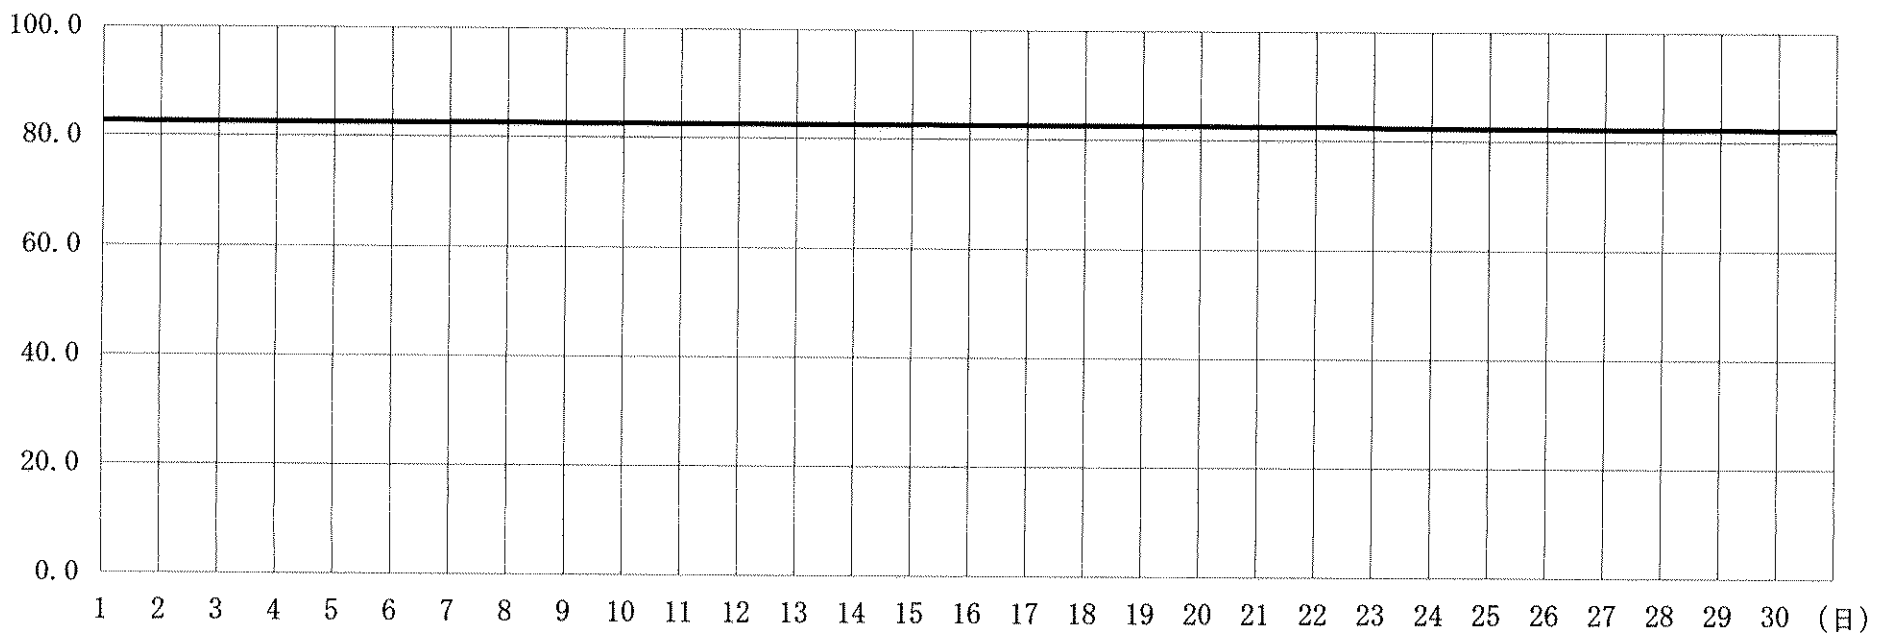
## II. 2号機

発電時間 720 h      発電電力量 59,410.0 万 kWh      設備利用率 100.6 %
