平成23年東北地方太平洋沖地震を踏まえた新耐震指針に照らした既設発電用原子炉施設等の耐震安全性の評価結果の報告に係る原子力安全・保安院における検討に際しての意見の追加への対応について（報告）

平成23年東北地方太平洋沖地震を踏まえた新耐震指針に照らした既設発電用原子炉施設等の耐震安全性の評価結果の報告に係る原子力安全・保安院における検討に際しての意見の追加への対応に基づく報告について

表1 耐震設計上考慮していない断層等に対する評価（敷地周辺・近傍）

表2 耐震設計上考慮していない断層等に対する評価（敷地内）

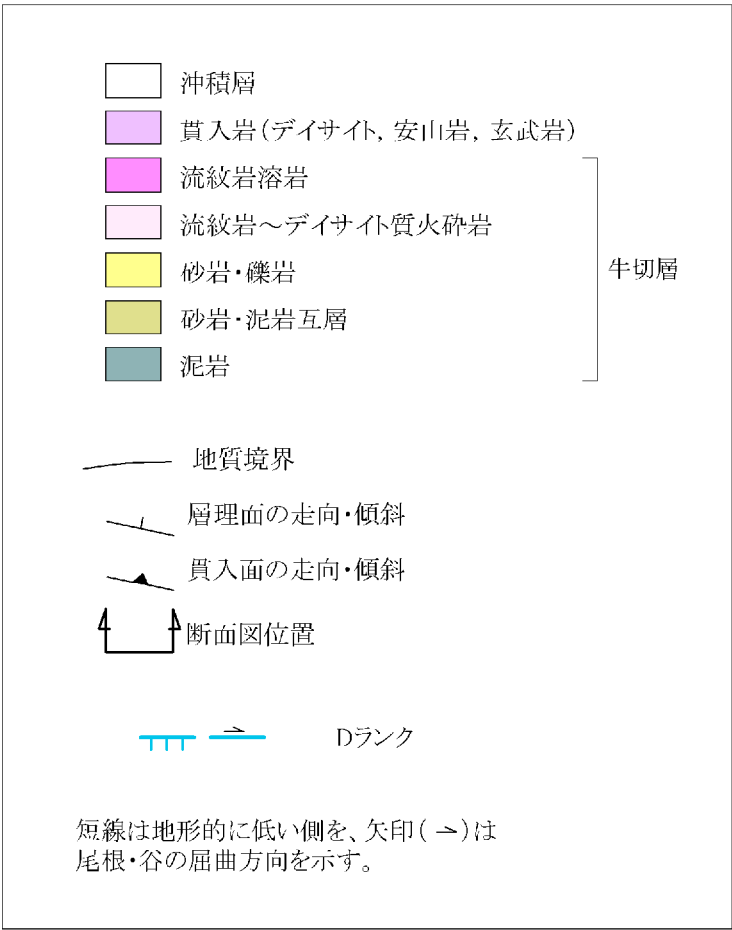
添付図 1－2 垣の内北側断層周辺の地質図および地質断面図

| 調査項目 | 調査手法 | 調査結果 | 備 考 |
|---|---|---|---|
| 地質調査 | 地表地質踏査 | ・ 新第三系中新統の牛切層の流紋岩～デイサイト質火砕岩，砂岩・礫岩，砂岩・泥岩互層，泥岩および貫入岩であるデイサイト，安山岩，玄武岩が分布する。 | 添付図 1－2 |
| | | ・ 牛切層は，ほぼ東西方向の走向で北傾斜の緩やかな同斜構造を示す。 | |

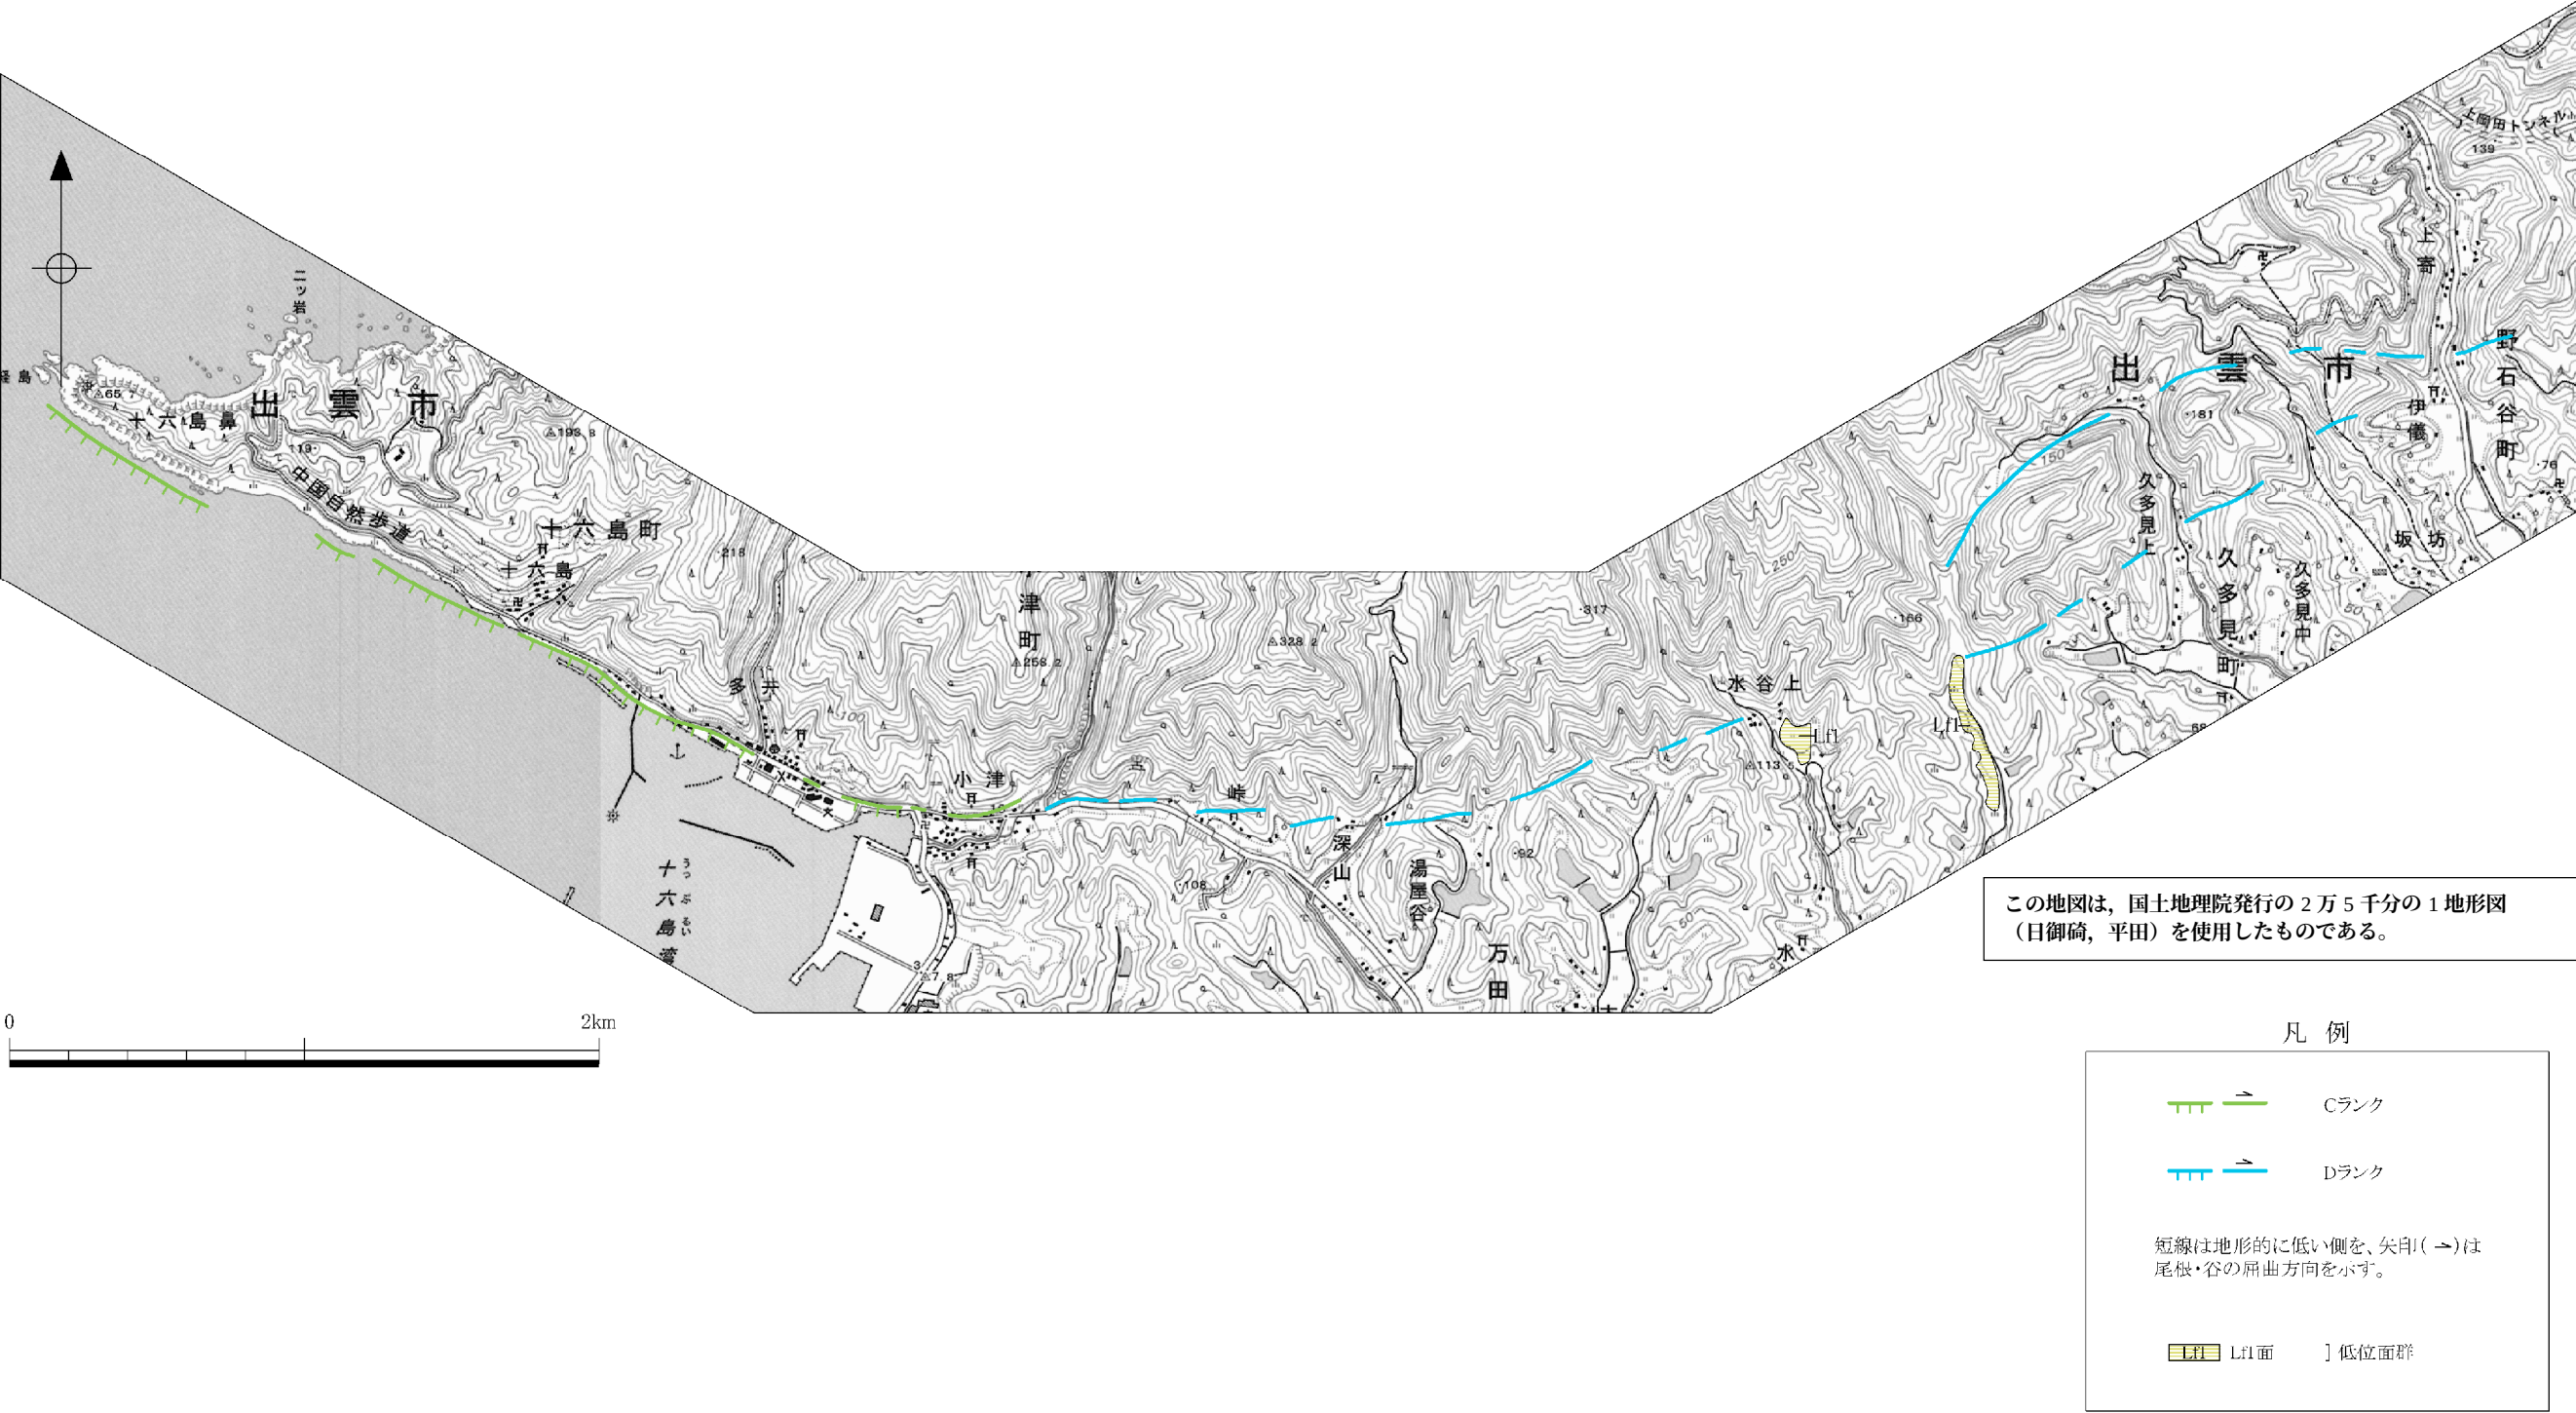
添付図2－1 万田付近断層周辺の空中写真判読図

| 調査項目 | 調査手法 | 調査結果 | 備 考 |
|---|---|---|---|
| 地形調査 | 空中写真判読 | ・ 三角末端面，鞍部等から成る西北西－東南東方向～東北東－西南西方向の長さ 8.3km の変位地形・リニアメント。 | 添付図 2－1 |
| | | ・ 変位地形・リニアメントを境として，山地高度に南側低下の高度不連続がみられる。 | |

| 調査項目 | 調査手法 | 調査結果 | 備 考 |
|---|---|---|---|
| 総合評価 | ・ 万田付近断層にほぼ対応する変位地形・リニアメントは，岩質の差を反映した組織地形であると判断される。 | | |

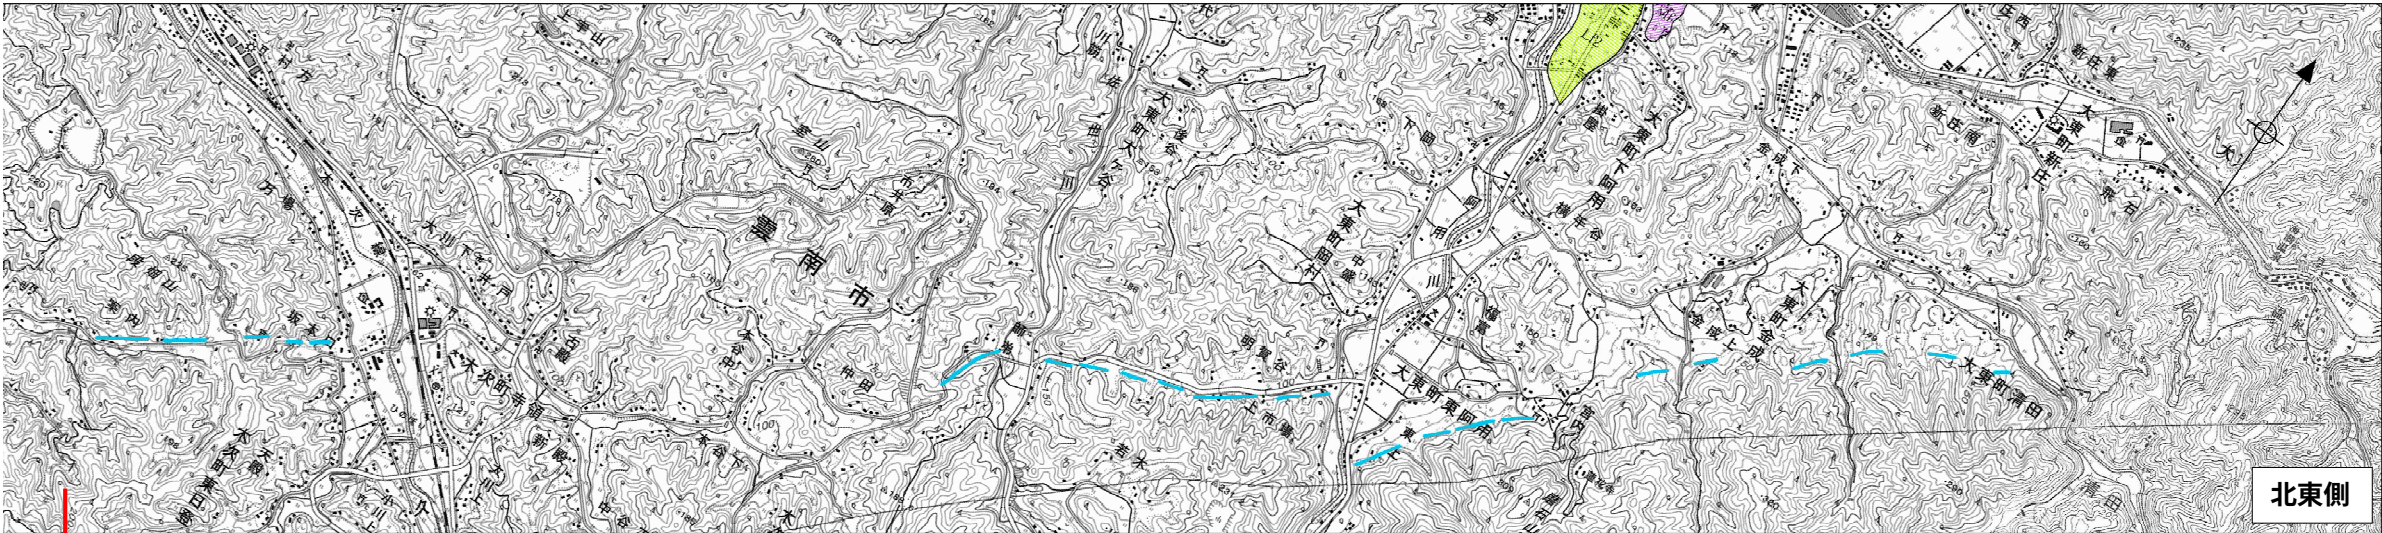
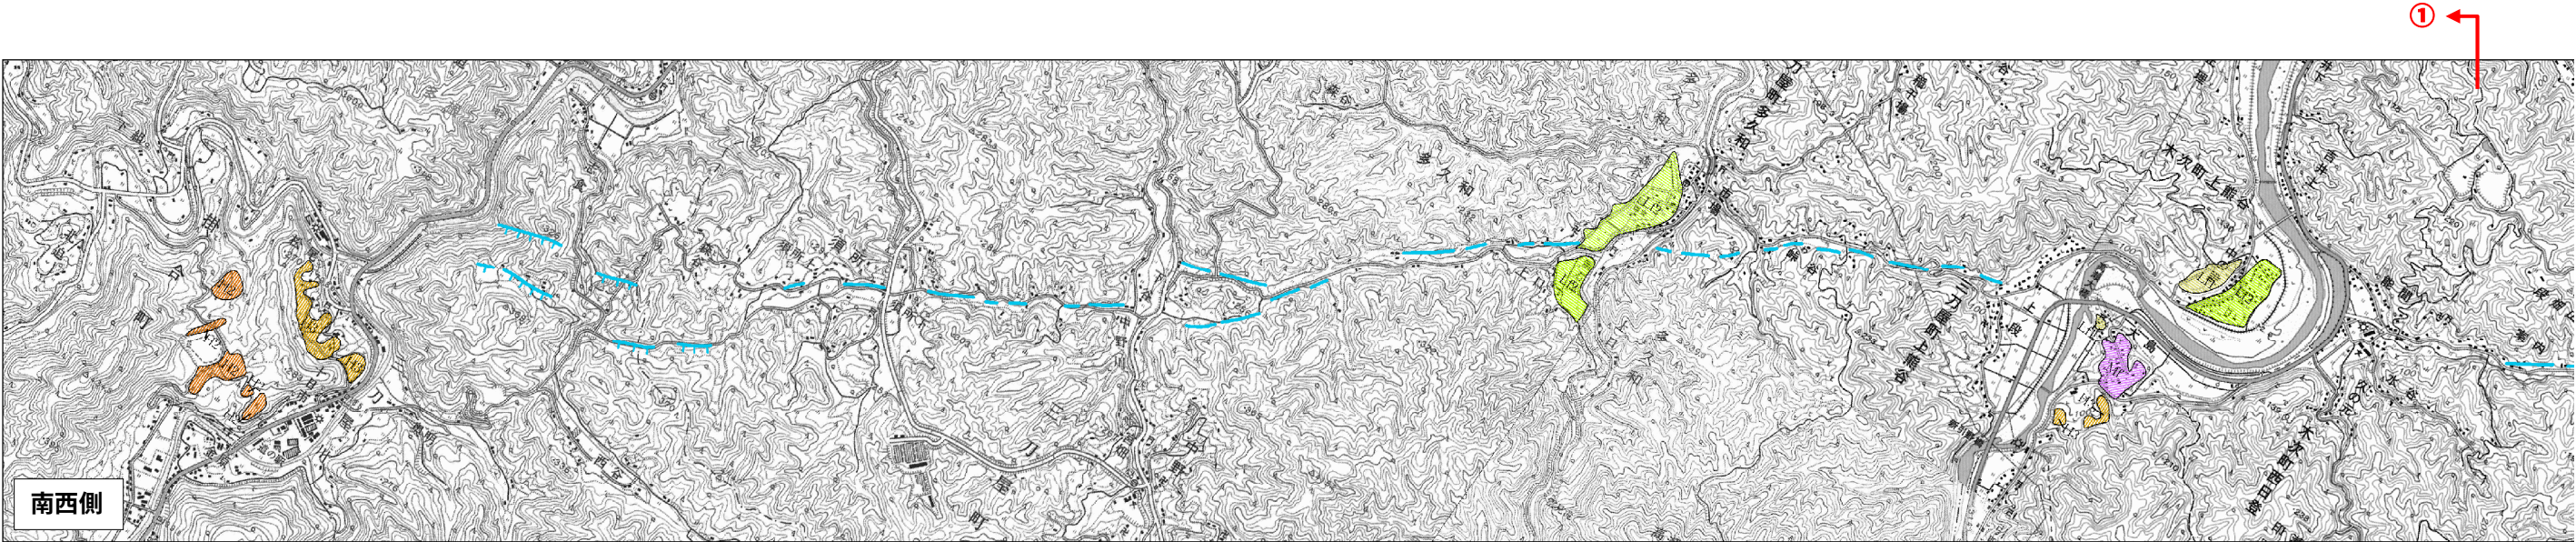
添付図3-1 木次南断層周辺の空中写真判読図

| 調査項目 | 調査手法 | 調査結果 | 備 考 |
|---|---|---|---|
| 地形調査 | 空中写真判読 | ・傾斜変換線，鞍部等から成る北東－南西方向の長さ 18.8km の変位地形・リニアメント。 | 添付図 3－1 |
| | | ・変位地形・リニアメントの南西部では，山地斜面に逆向き崖から成る南東側低下の高度差が認められるが，それ以外の区間では顕著な高度差は認められない。<br>・変位地形・リニアメントには河谷と尾根の屈曲は認められない。 | |

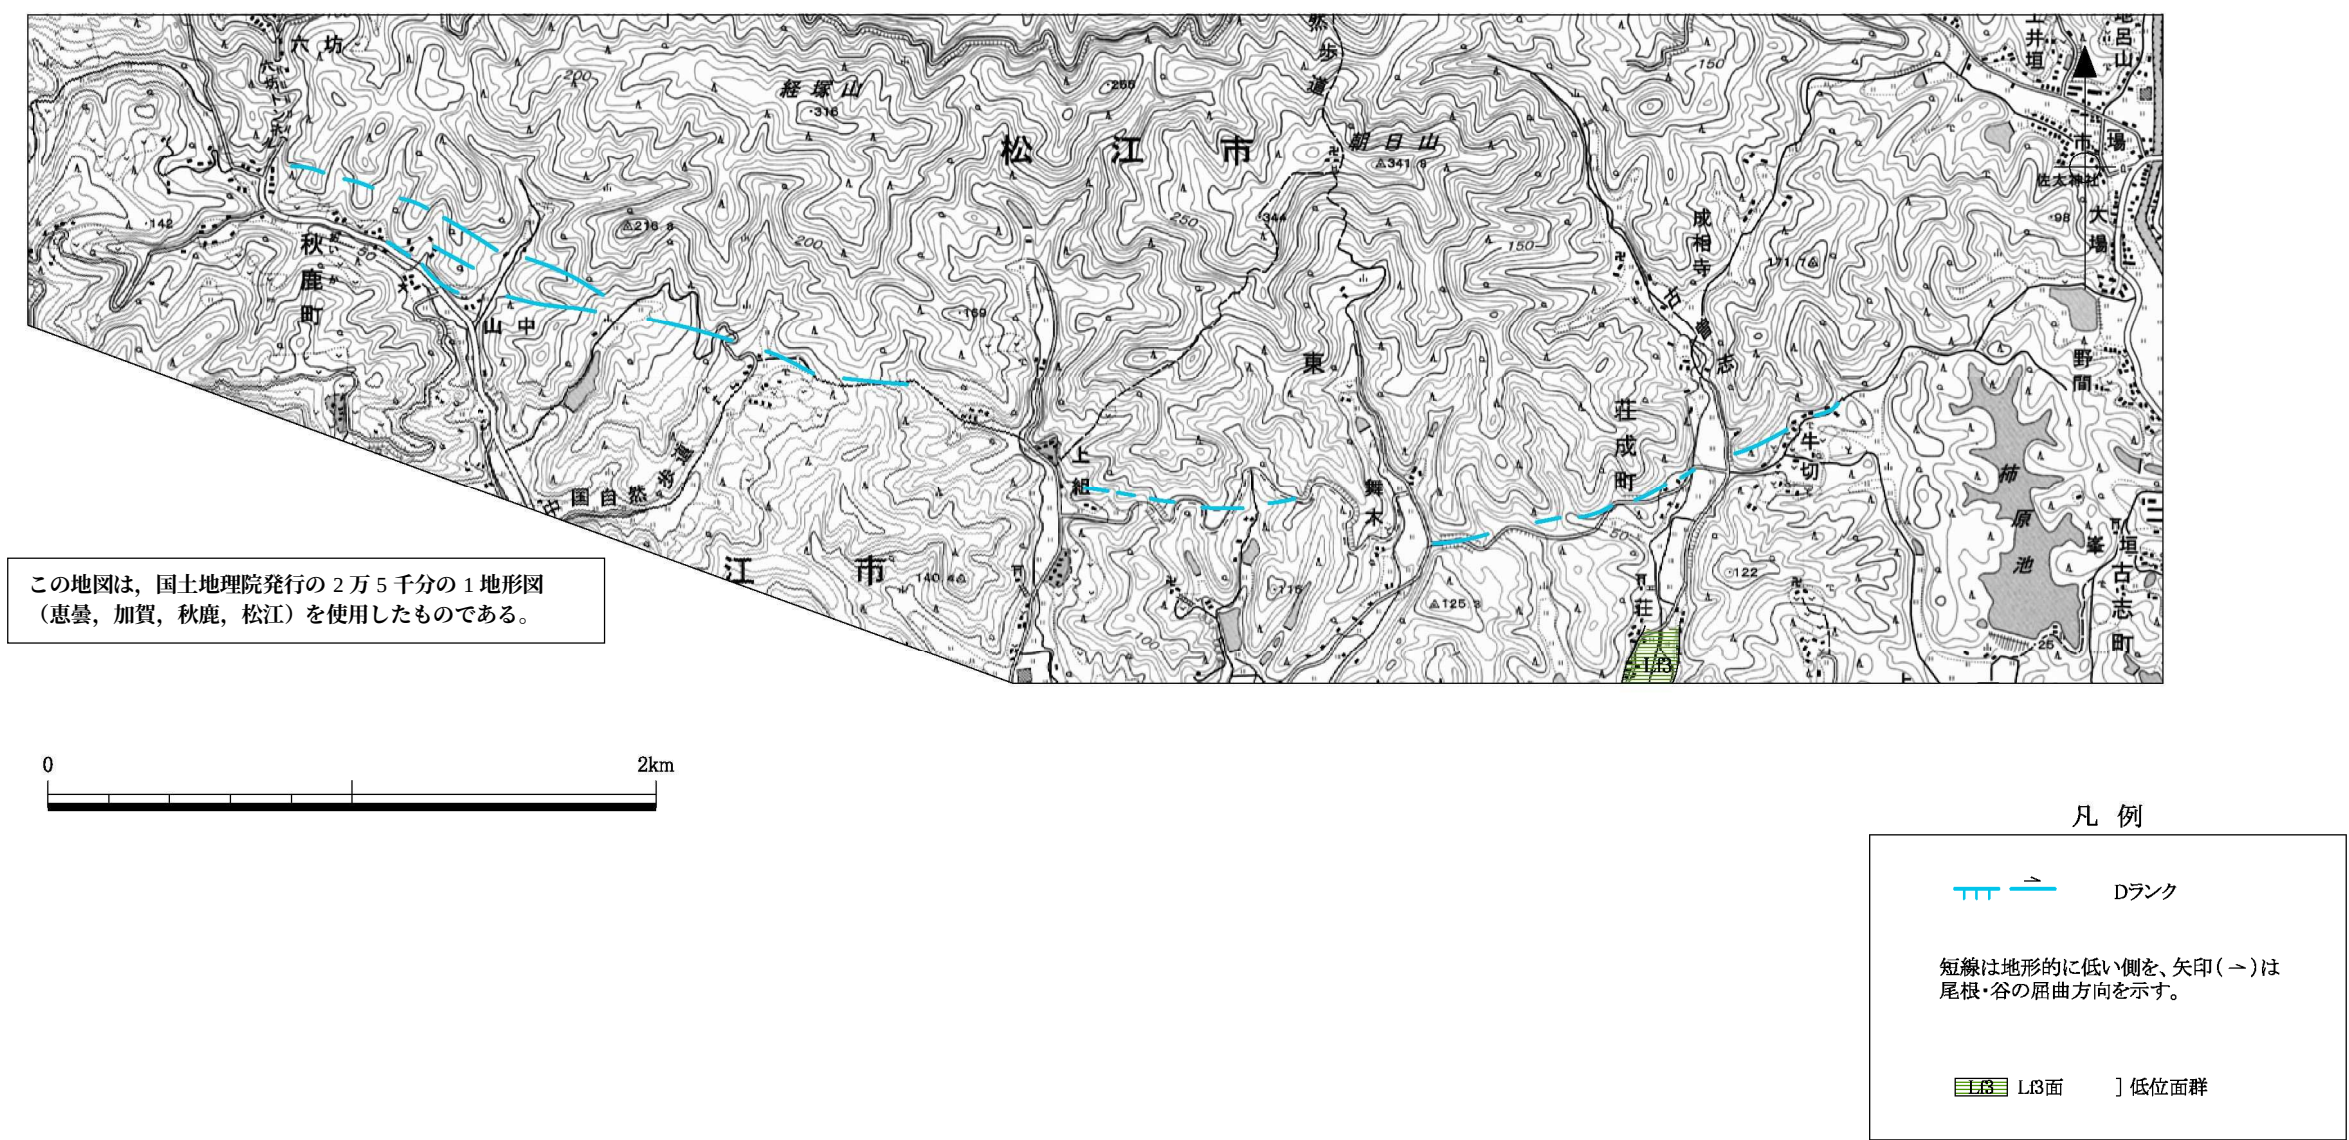
添付図5－1 山中付近断層周辺の空中写真判読図

| 調査項目 | 調査手法 | 調査結果 | 備 考 |
|---|---|---|---|
| 地形調査 | 空中写真判読 | ・ 鞍部，傾斜変換線等から成る長さ 5.1km の変位地形・リニアメント。 | 添付図 5－1 |
| | | ・ 変位地形・リニアメントの北側は南側に比べ山地高度が高い。これらの地形要素は一部で断続し，不鮮明である。 | |

| 調査項目 | 調査手法 | 調査結果 | 備 考 |
|---|---|---|---|
| 総合評価 | ・ 山中付近断層等にほぼ対応する変位地形・リニアメントは，岩質の差を反映した組織地形であると判断される。 | | |
