中国電力株式会社 島根原子力発電所における
燃料集合体ウォータ・ロッド曲がりに係る
調査結果について

平成25年2月

中国電力株式会社

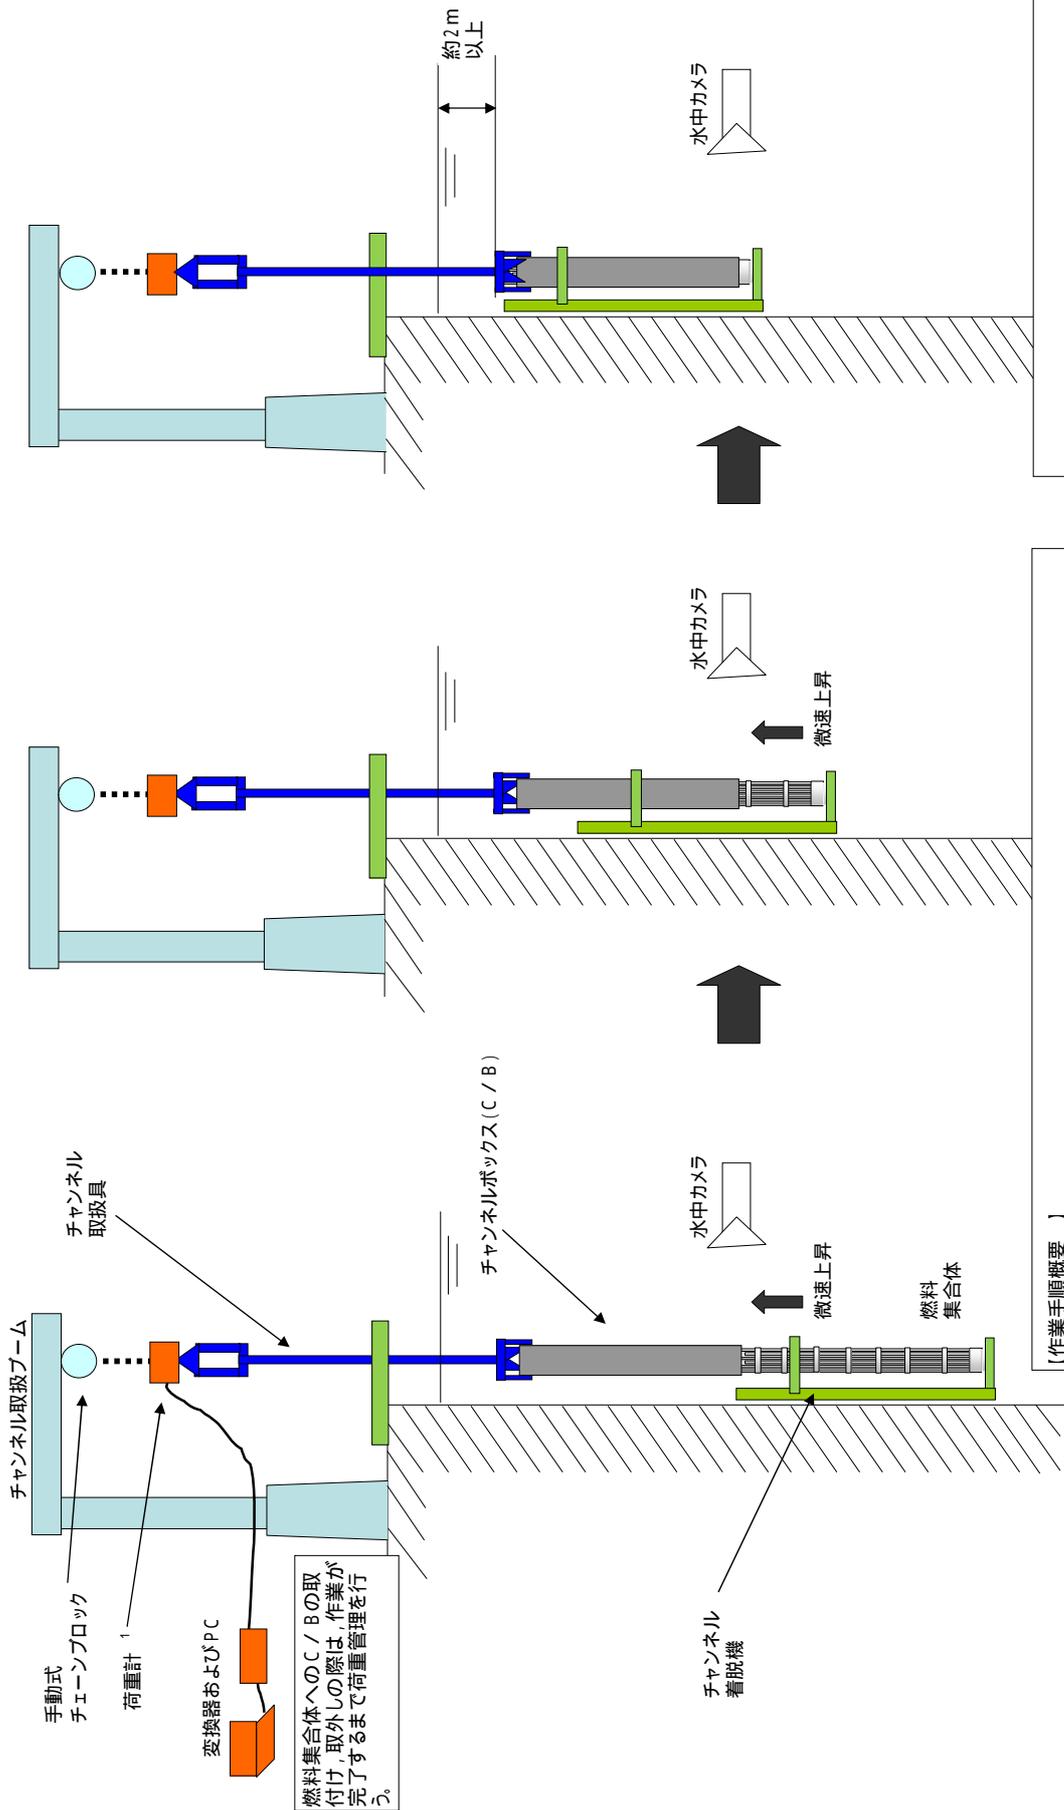
燃料集合体へのチャンネルボックス取付け作業概要図(水中)

燃料集合体へのC/Bの取付け、取外しの際は、作業が完了するまで荷重管理を行う。

1. C/Bを装着する場合、手動式チェーンブロックを使用すること
で過大な荷重はかからないが、万一装着
過程における引っかかり等により衝撃が
発生した場合には、これを吸収できるよう
補助的にスプリングを使用していたが、
平成16年以降はスプリングに代えて荷重計
を設置し、荷重管理を実施している。

【作業手順概要】
燃料集合体が着座しているチャンネル着脱機を下端位置にセットする。
C/B取付状況監視のためC/B下端位置に水中カメラをセットする。
燃料集合体の上部タイプレートを通過するまで手動式チェーンブロックを用いてC/Bを
吊り下ろす。
その後、チャンネル着脱機を微速で上昇させることによりC/Bを装着していくが、
C/Bの下端が各スペース部にかかる前にチャンネル着脱機を停止し、手動式
チェーンブロックによりスペース部を通過するまで吊り下ろす。この操作を全てのスペース
(7ヶ所)を通過するまで繰り返す。
操作中、C/Bの下端は水中カメラで常時監視する。

【作業手順概要】
C/Bが、下部タイプレートに達する前に
チャンネル着脱機を停止し、手動式チェーンブロックに
よりC/Bを装着する。
下部タイプレートへC/Bが正常に
取付けられていることを水中カメラで確認する。

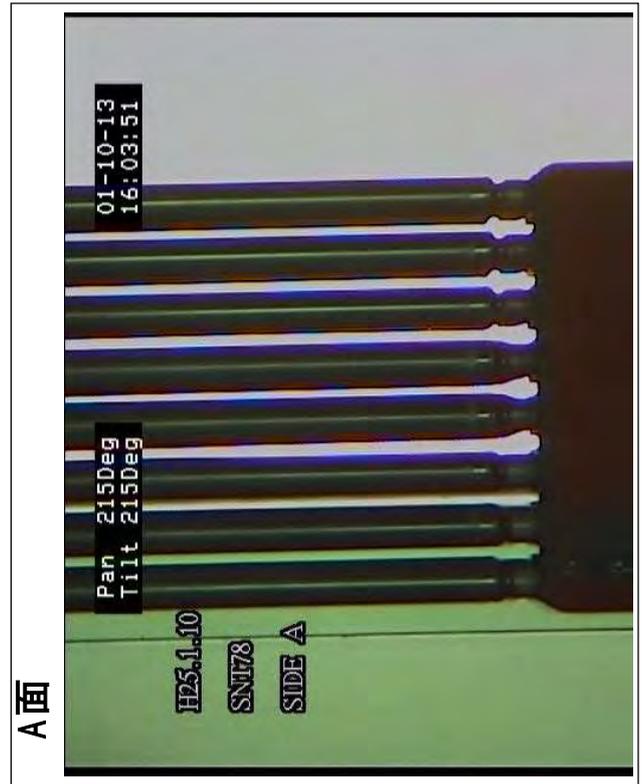
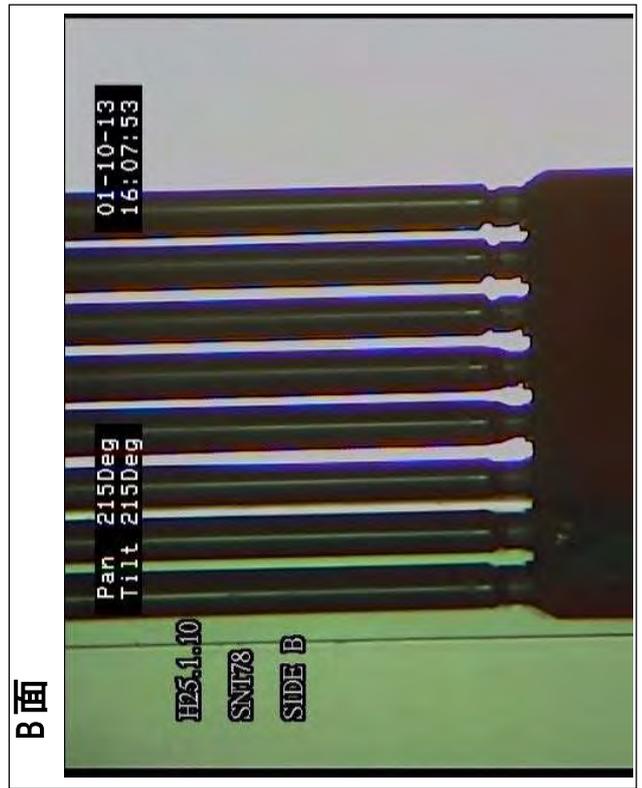
島根原子力発電所1号機 燃料集合体 (SNT78)

No.	燃料番号	点検結果	製造メーカー	燃料タイプ	C / B脱着時期	作業企業	C / B脱着理由	備 考
1	SNT 78	異常なし	NFI	8 × 8BJ	H9年	日立	検査に伴うCB脱着	添付資料 - 5 - 1
2	SNT 82	異常なし	NFI	8 × 8BJ	H9年	日立	検査に伴うCB脱着	添付資料 - 5 - 2
3	SNU 20	異常なし	NFI	高燃焼度 8 × 8	H20年	NFI	検査に伴うCB脱着	添付資料 - 5 - 3
4	SNU 25	異常なし	NFI	高燃焼度 8 × 8	H8年	日立	検査に伴うCB脱着	添付資料 - 5 - 4
5	SNU 30	異常なし	JNF	高燃焼度 8 × 8	H18年	GNF-J	検査に伴うCB脱着	添付資料 - 5 - 5
6	SNU 32	異常なし	JNF	高燃焼度 8 × 8	H14年	日立	検査に伴うCB脱着	添付資料 - 5 - 6
7	SNX 54	異常なし	NFI	高燃焼度 8 × 8	H15年	日立	検査に伴うCB脱着	添付資料 - 5 - 7
8	SNY 25	異常なし	NFI	高燃焼度 8 × 8	H18年	NFI	検査に伴うCB脱着	添付資料 - 5 - 8
9	SNY 29	異常なし	NFI	高燃焼度 8 × 8	H18年	NFI	検査に伴うCB脱着	添付資料 - 5 - 9
10	SNZ 1	異常なし	JNF	9 × 9	H18年, H20年 H21年	GNF-J	検査に伴うCB脱着	添付資料 - 5 - 10
11	SNZ 5	異常なし	JNF	9 × 9	H14年, H17年 H21年	GNF-J	検査に伴うCB脱着	添付資料 - 5 - 11
12	SNZ 25	異常なし	JNF	9 × 9	H17年	日立	検査に伴うCB脱着	添付資料 - 5 - 12
13	SNZ 43	異常なし	JNF	9 × 9	H21年	日立GE	検査に伴うCB脱着	添付資料 - 5 - 13
14	SNZ 66	異常なし	NFI	9 × 9	H14年, H15年 H18年, H20年	NFI	検査に伴うCB脱着	添付資料 - 5 - 14

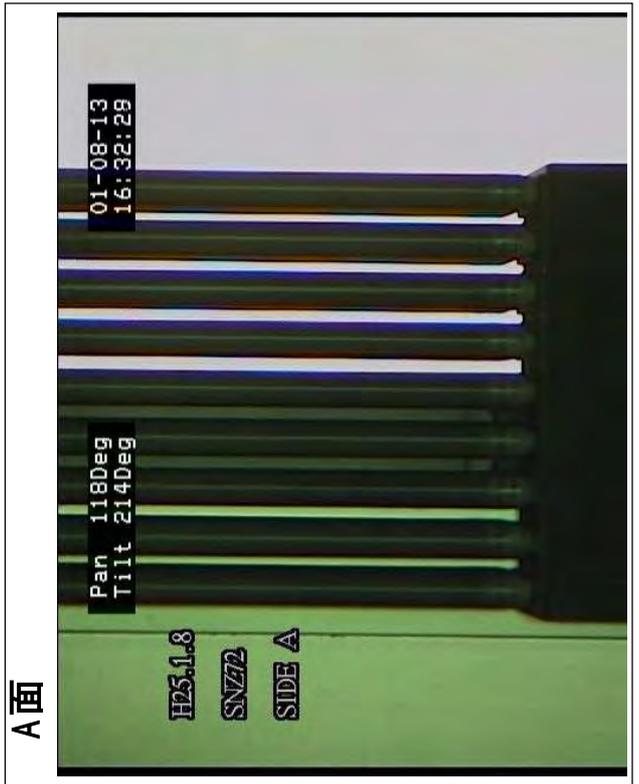
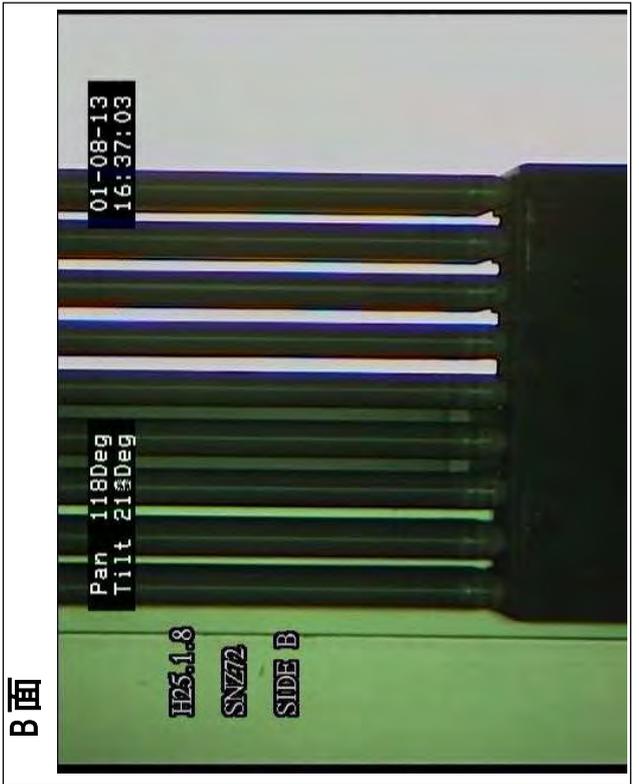
島根原子力発電所1号機 燃料集合体 (SNZ72)

15	SNZ 72	異常なし	NFI	9 × 9	H18年, H20年	NFI	検査に伴うCB脱着	添付資料 - 5 - 15

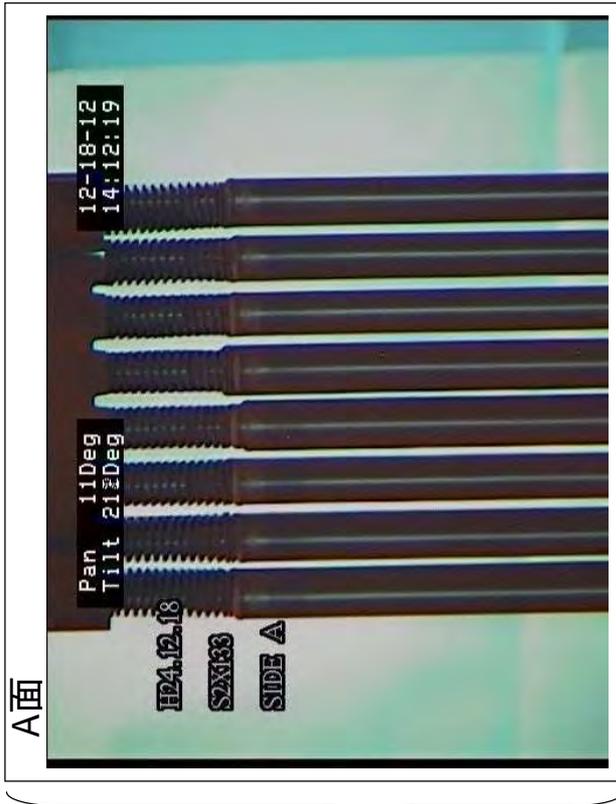
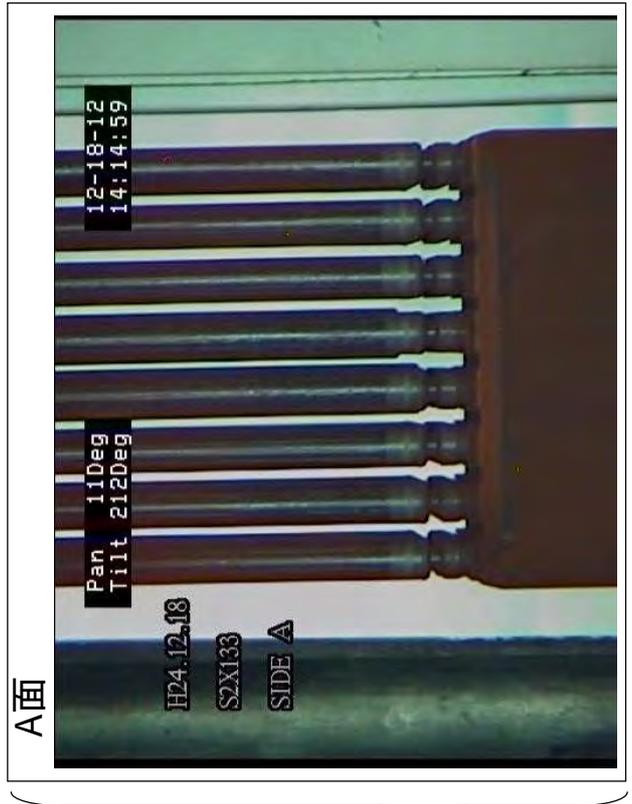
島根原子力発電所2号機 燃料集合体外観点検結果 (S2X133)

No.	燃料番号	点検結果	製造メーカー	燃料タイプ	C / B脱着時期	作業企業	C / B脱着理由	備考
1	S2X 133	異常なし	JNF	新型8×8	H4年	日立	再使用CB装着	添付資料 - 6 - 1
2	S2X 311	異常なし	JNF	新型8×8	H4年	日立	再使用CB装着	添付資料 - 6 - 2
3	S2C 97	異常なし	JNF	8×8BJ	H4年	日立	再使用CB装着	添付資料 - 6 - 3
4	S2C 106	異常なし	JNF	8×8BJ	H4年	日立	再使用CB装着	添付資料 - 6 - 4
5	S2C 118	異常なし	JNF	8×8BJ	H4年	日立	再使用CB装着	添付資料 - 6 - 5
6	S2A 24	異常なし	JNF	8×8BJ	H4年	日立	検査等に伴うC / B脱着	添付資料 - 6 - 6
7	S2C150	異常なし	JNF	8×8BJ	H8年, H11年	日立	検査等に伴うC / B脱着	添付資料 - 6 - 7
8	S2D 31	異常なし	JNF	高燃焼度 8×8	H7年, H8年	日立	検査等に伴うC / B脱着	添付資料 - 6 - 8
9	S2D 103	異常なし	JNF	高燃焼度 8×8	H7年, H8年	日立	検査等に伴うC / B脱着	添付資料 - 6 - 9
10	S2E 50	異常なし	JNF	高燃焼度 8×8	H11年	日立	検査等に伴うC / B脱着	添付資料 - 6 - 10
11	S2K129	異常なし	GNF - J	9×9	H19年	日立GE	検査等に伴うC / B脱着	添付資料 - 6 - 11
12	S2L 25	異常なし	GNF - J	9×9	H21年	日立GE	検査等に伴うC / B脱着	添付資料 - 6 - 12

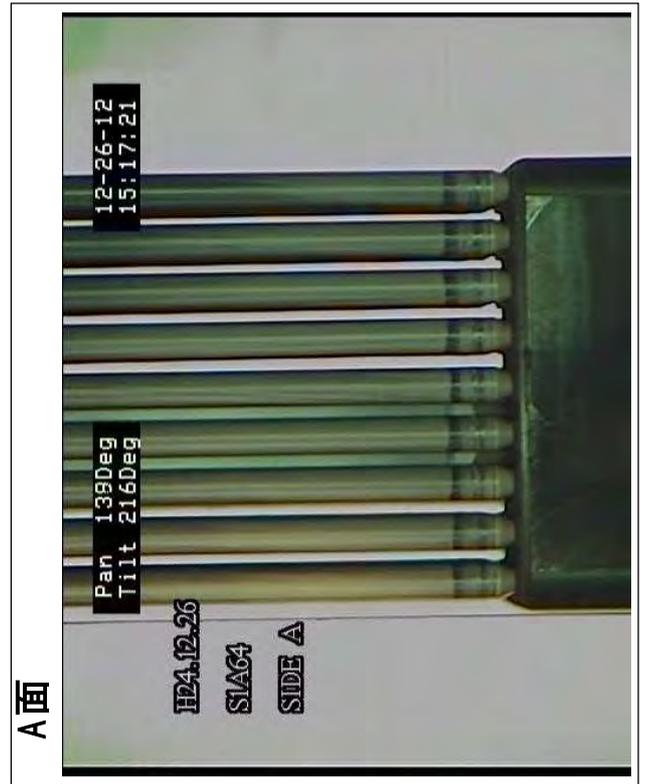
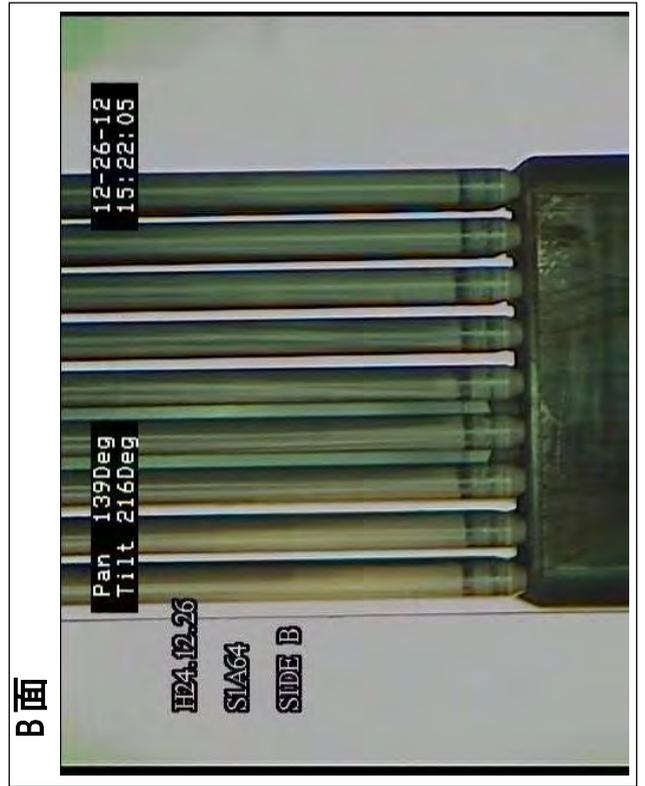
島根原子力発電所1号機 燃料集合体 (S1A64)

No.	燃料番号	点検結果	製造メーカー	燃料タイプ	C / B脱着時期	作業企業	C / B脱着理由	備 考
1	S1A 64	異常なし	NFI	9 × 9	H23年	日立GE	検査等に伴うC / B脱着	添付資料 - 7 - 1
2	S1A 67	異常なし	NFI	9 × 9	H23年	日立GE	検査等に伴うC / B脱着	添付資料 - 7 - 2
3	S1C 8	異常なし	GNF - J	9 × 9	H23年	日立GE	検査等に伴うC / B脱着	添付資料 - 7 - 3
4	S1C 19	異常なし	GNF - J	9 × 9	H23年	日立GE	検査等に伴うC / B脱着	添付資料 - 7 - 4
5	S1C 53	異常なし	GNF - J	9 × 9	H18年, H21年	GNF - J	検査等に伴うC / B脱着	添付資料 - 7 - 5
6	S1C 56	異常なし	GNF - J	9 × 9	H18年, H21年	GNF - J	検査等に伴うC / B脱着	添付資料 - 7 - 6
7	S1D 77	異常なし	NFI	9 × 9	H20年, H23年	NFI	検査等に伴うC / B脱着	添付資料 - 7 - 7
8	S1D 79	異常なし	NFI	9 × 9	H20年	NFI	検査等に伴うC / B脱着	添付資料 - 7 - 8

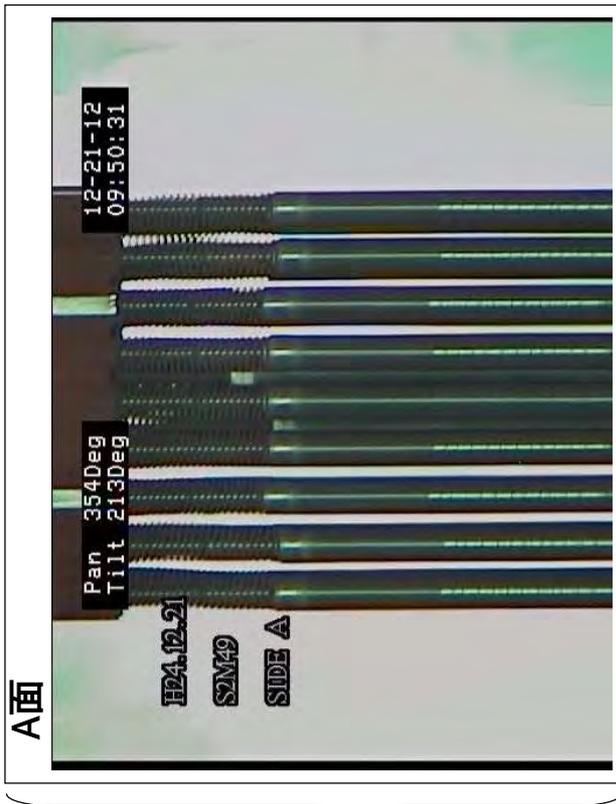
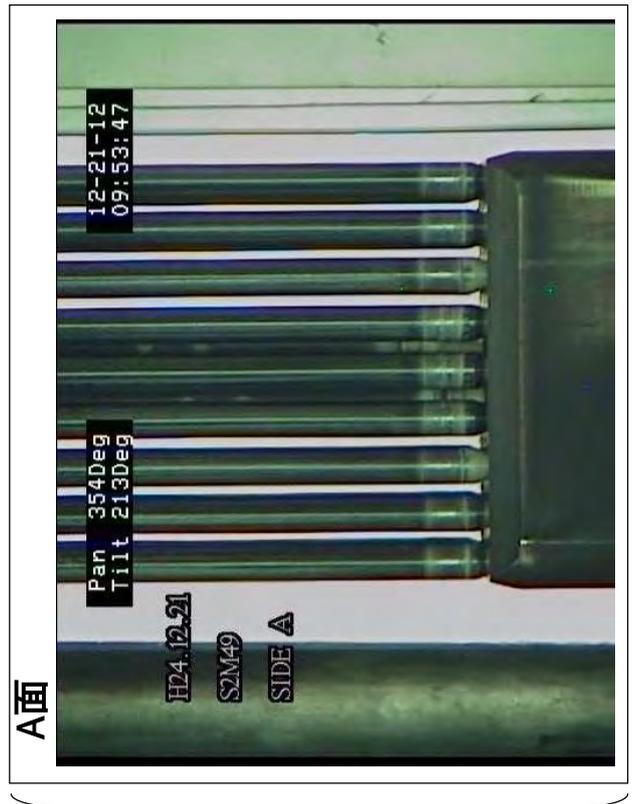
島根原子力発電所2号機 燃料集合体外観点検結果 (S2M49)

No.	燃料番号	点検結果	製造メーカー	燃料タイプ	C / B脱着時期	作業企業	C / B脱着理由	備 考
1	S2M 49	異常なし	GNF - J	9 × 9	H24年	日立GE	検査等に伴うC / B脱着	添付資料 - 8 - 1
2	S2M 67	異常なし	GNF - J	9 × 9	H24年	日立GE	検査等に伴うC / B脱着	添付資料 - 8 - 2
3	S2N 6	異常なし	NFI	9 × 9	H24年	日立GE	検査等に伴うC / B脱着	添付資料 - 8 - 3
4	S2N 24	異常なし	NFI	9 × 9	H24年	日立GE	検査等に伴うC / B脱着	添付資料 - 8 - 4
