【有機水稻】収穫期にノビエが残った時の対処 ちょっとした作業管理と機械設定で損失回避！

当センターでは有機水稻の現地実証に取り組んでおり、その中で得られた収穫作業時の注意点として、ノビエが残った場合の対処方法を紹介いたします。

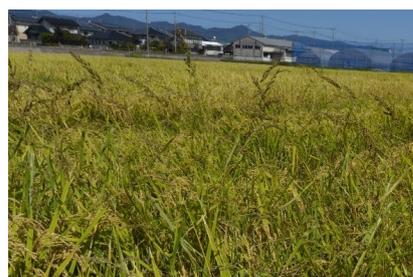
図1 出穂したノビエ

有機水稻の基本的な雑草対策としては、深水管理や適期の機械除草などが必要です。しかし、田面の均平が不十分な場合などは、高い部分に局所的にノビエが残り、収穫前に水稻の上に出穂したノビエが目立ってることがあります（図1）。このような場合には、翌年以降に種子を残さない、またコンバインの詰まりによる収穫ロスを防止するために、手取りしてほ場外に持ち出しましょう。

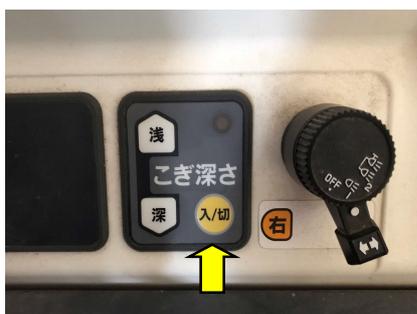
図2 こぎ深さ自動調整スイッチ

また、手取り除草が困難で、ノビエ等の背が高い雑草が残った状態で刈り取る場合、コンバインのこぎ深さ自動調整（図2）をOFFにして、手動で適正なこぎ深さに調整します（図3）。通常のように、こぎ深さ自動調整をONにして刈り取ると、こぎ深さセンサー（図4）がノビエに反応して一部の籾が脱穀されずに稲わらと一緒に排出されます。このような状況になると、収穫ロスが10a当たり数十kgに及ぶことがありますので注意が必要です。

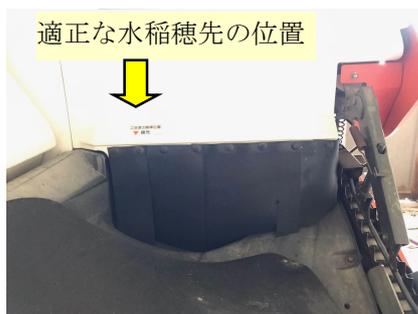
図3 適正なこぎ深さの穂先位置

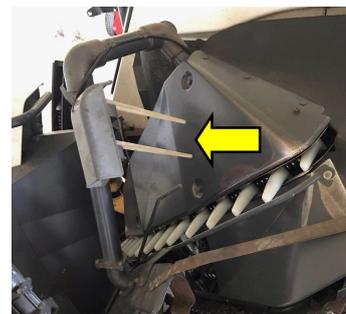
図4 こぎ深さセンサー
