## 【事例4】 松江市市古曾志町寺廻田ため池

- ・ため池老朽化パターン③  
「構造物(余水吐)廻りからの漏水防止対策」

- ・ため池老朽化パターン④  
「構造物(余水吐)の劣化防止対策」

# 1) 寺廻田ため池応急整備前・整備後状況

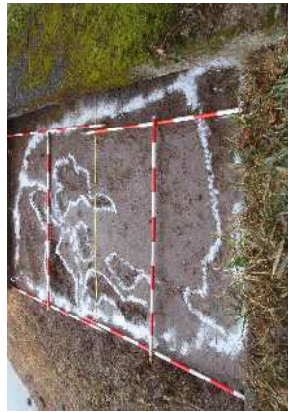
余水吐流入部

寺廻田ため池は、写真のように余水吐施設の老朽化による余水吐廻りからの漏水とコンクリートの劣化が進行し余水吐が不安定な状態になっています。

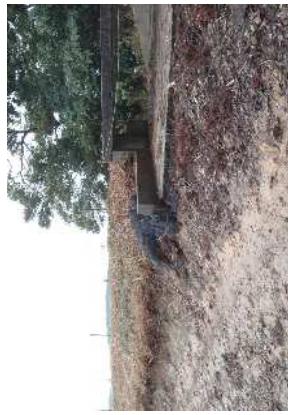
余水吐付近の堤体浸食状況

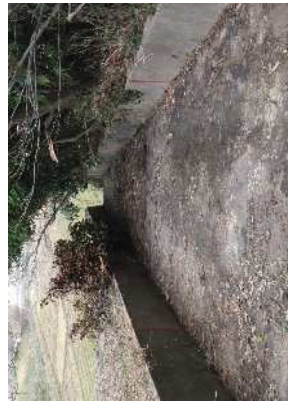
余水吐急流部の状況

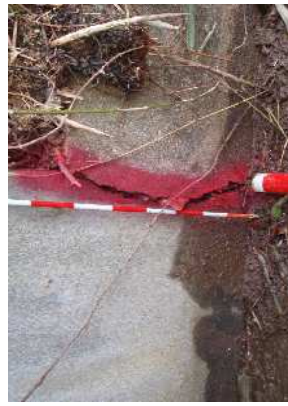
余水吐側壁の老朽化状況

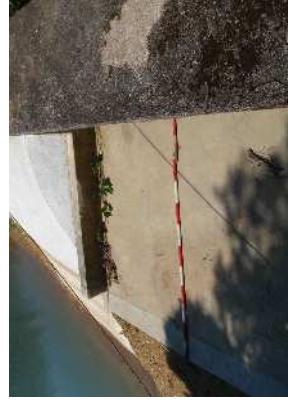
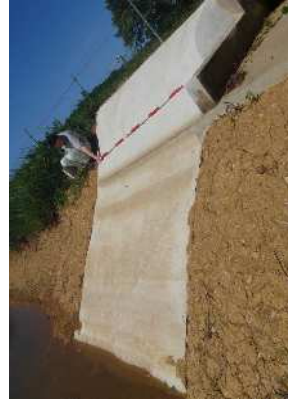
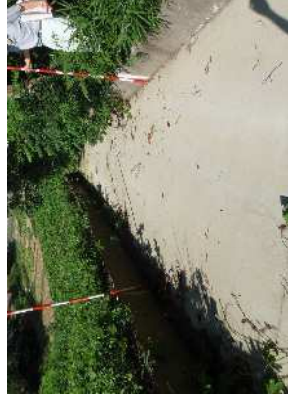
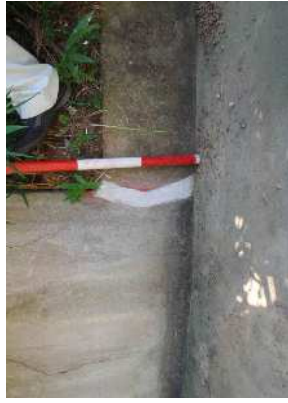
改修後約1年が経過し、写真で示すように余水吐及びその周辺が強固になり漏水や法面の洗掘、水路の変形が無くなりました。

- ・応急整備を実施したことにより、余水吐施設廻りからの漏水がなくなり安心した。
- ・応急整備で余水吐のコンクリート補修を実施したことにより、水の流れが良くなり水路内に草木が溜まりにくくなり管理が楽になった。
- ・応急整備で余水吐周辺の堤体を張コンクリートなどでの補強したため法面の崩れがなくなり管理が楽になった。
- ・応急整備を実施したことにより、維持管理の必要性を感じ、水利組合で堤体の法面補修をすることになった。

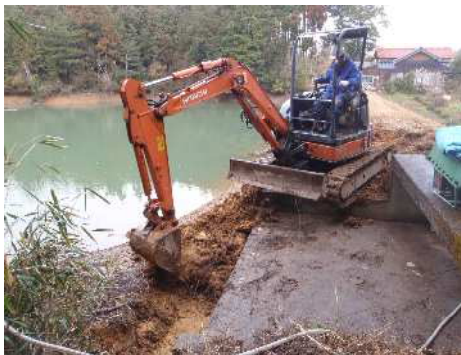
表土剥取・掘削・床堀状況

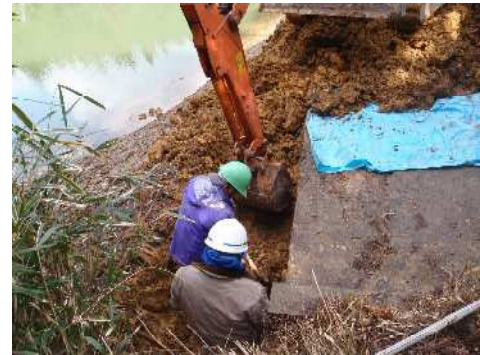
人力による床堀状況

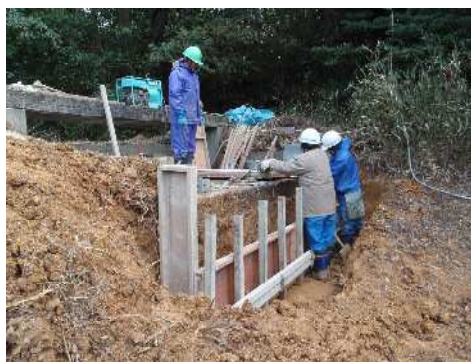
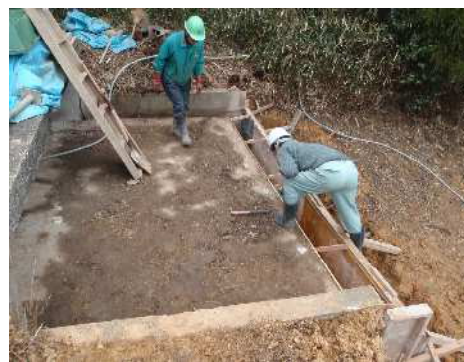
型枠施工状況

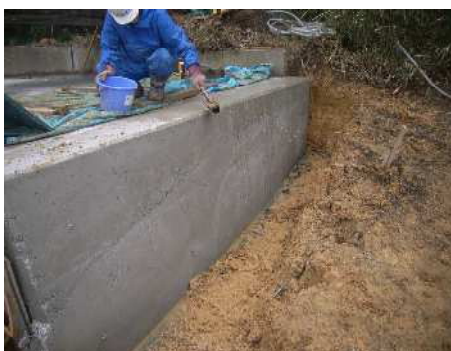
カットオフ躯体完成状況

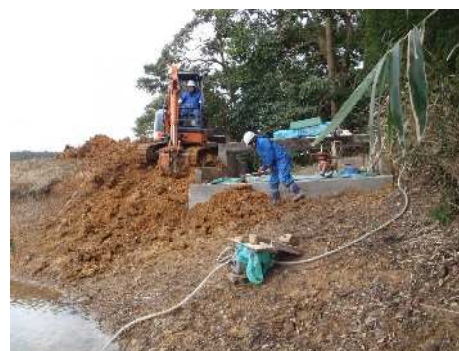
カットオフ埋戻  
バックホウ投入・人力まき  
出し状況

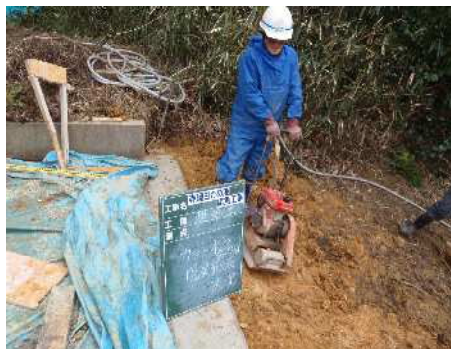
埋戻締固め状況

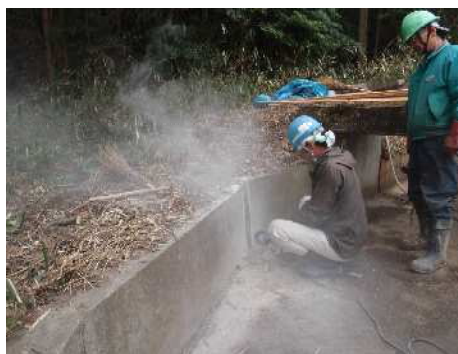
カッター切断状況

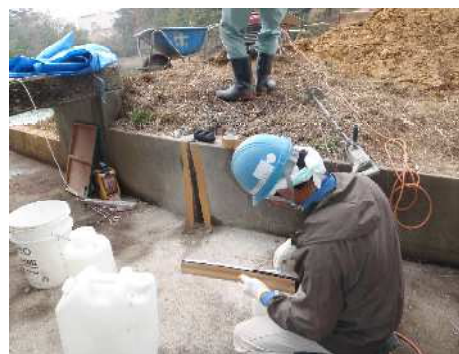
接着用エポキシ樹脂塗布

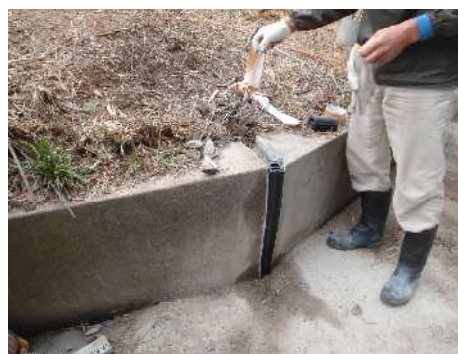
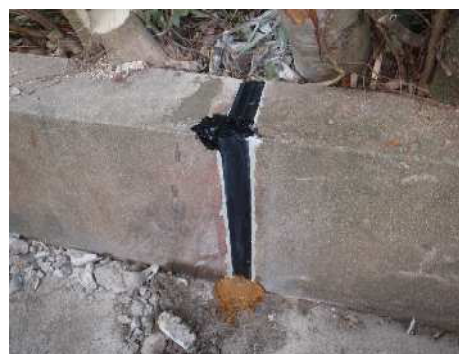
目地材(TMライナー)設置状況

目地材(TMライナー)完成状況

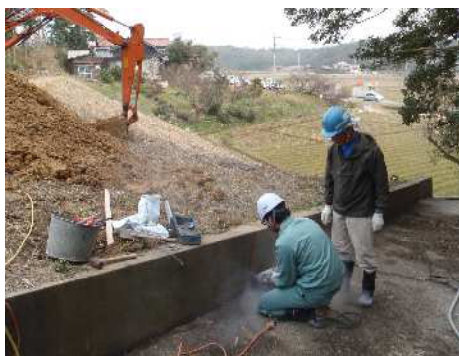
カッターによるU字カット状況

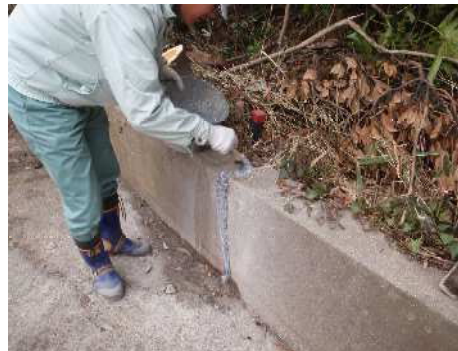
アクリル系プライマー塗布状況

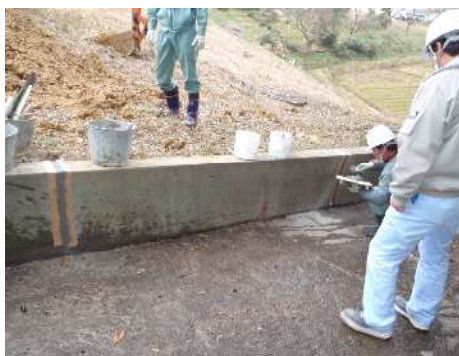
耐摩耗性ポリマーセメントモルタル塗布状況

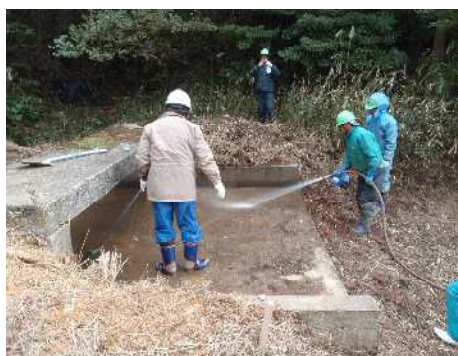
底版コンクリート面の洗浄状況

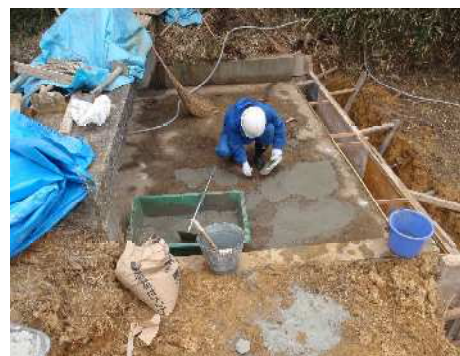
底版コンクリート欠損部分のモルタル充填状況

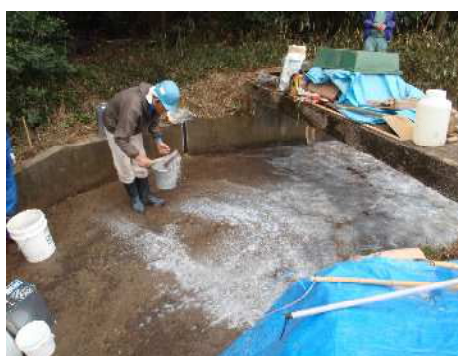
下地プライマー塗布状況

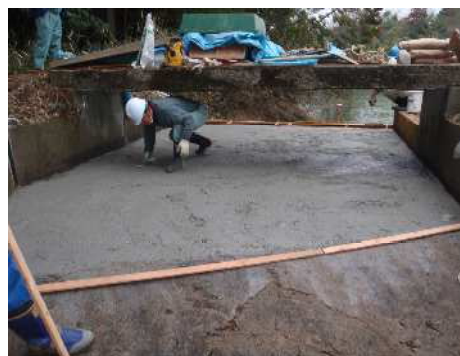
表面被覆材塗布状況

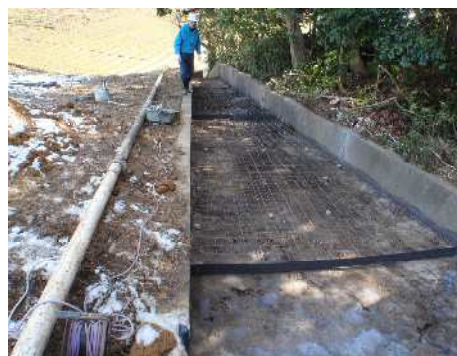
目地板及び鉄筋金網(D6)設置状況

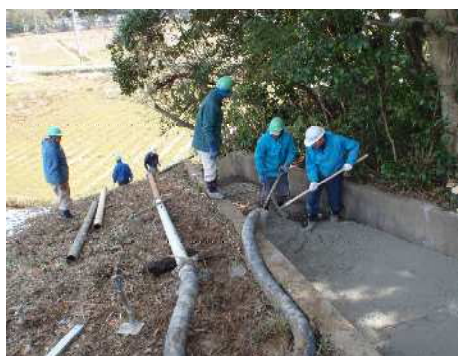
コンクリート打設状況

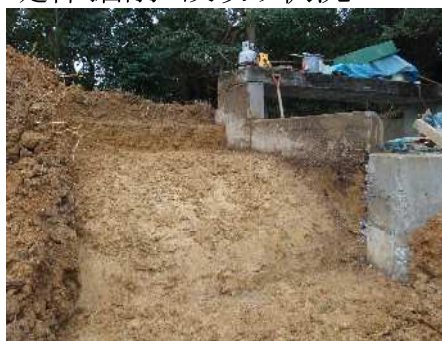
堤体掘削・段切り状況

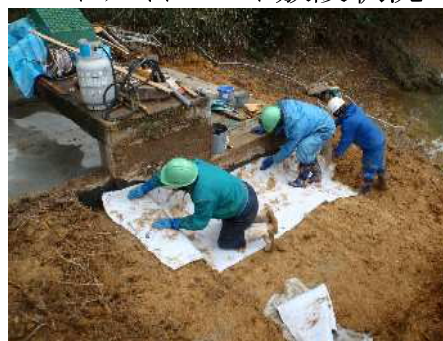
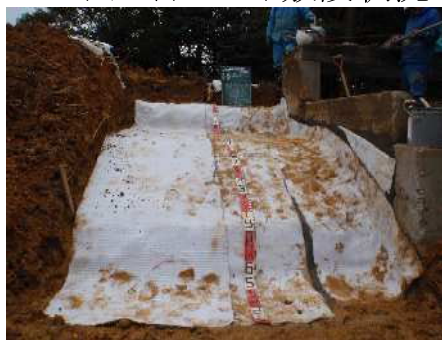
ベントナイト系遮水シートは一般的に使用されるゴムシートや合成樹脂シートと違って、盛土内に敷設できるため、紫外線による劣化が少なく、耐久性に優れています。そのため、パイピング(水道)や土砂の吸い出し防止、浸透水の止水には有効な工法です。

ベントナイトシート敷設状況

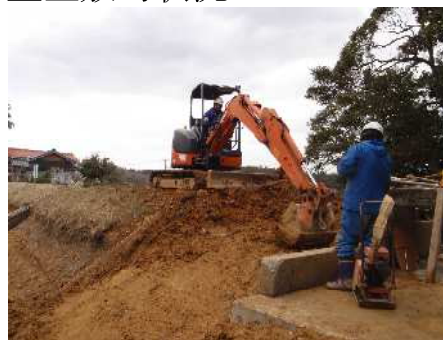
盛土敷均状況

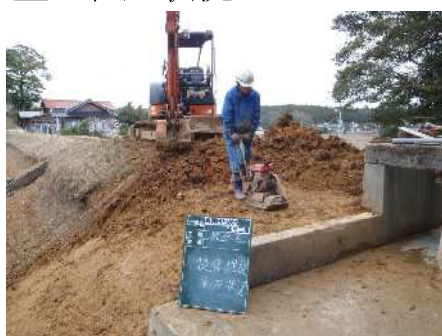
盛土転圧状況

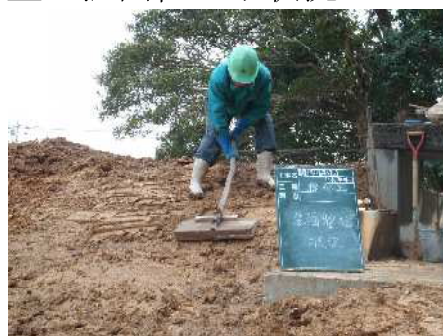
盛土法面仕上げ状況

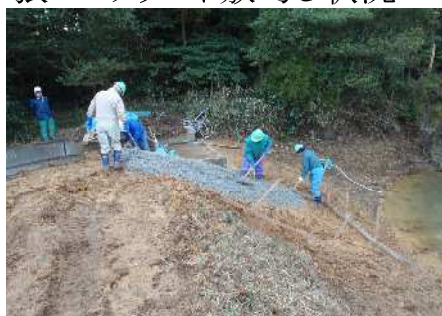
張コンクリート敷均し状況

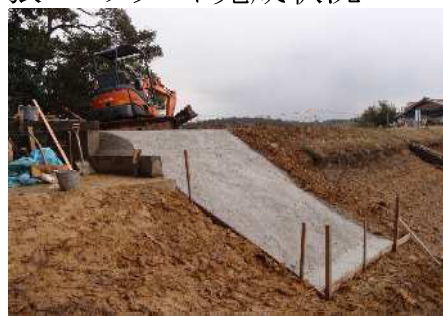
張コンクリート完成状況
