# 2018年8月 宍道湖 塩分・溶存酸素

観測条件 (調査地点は下図をご覧ください)

水域	調査日	天候	海況	水温(表層平均)
宍道湖	2018年8月9日	曇のち雨	北東 1m/秒	29.8℃

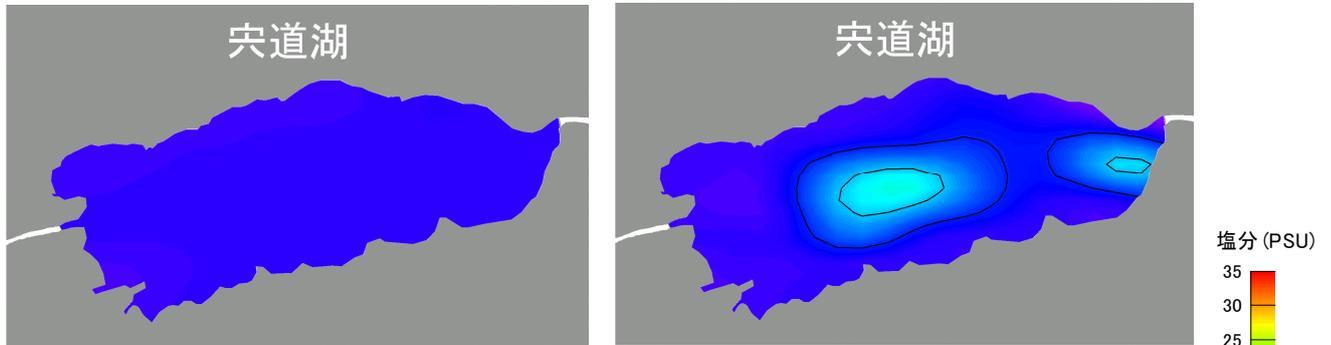
## ● 表層塩分(左)・底層塩分(右) 水平分布

表層塩分平均値 2.5 psu 底層塩分平均値: 4.3 psu

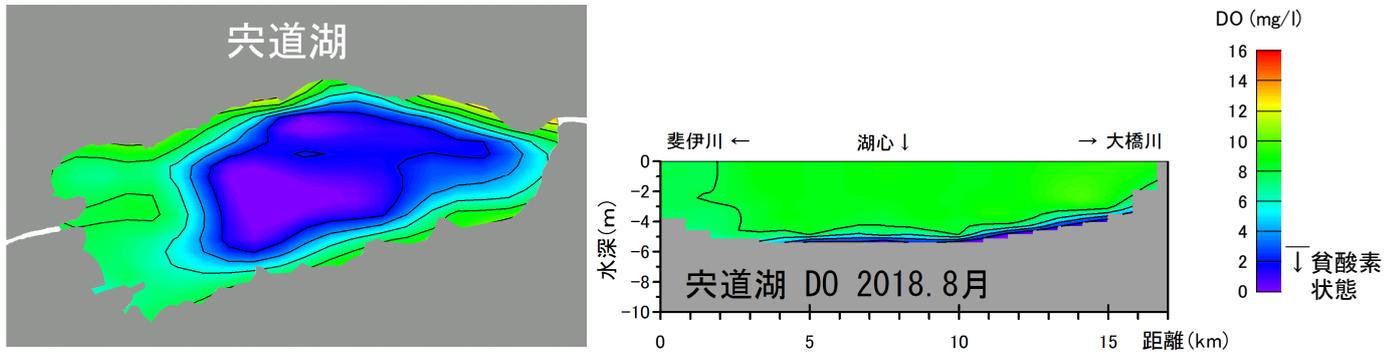
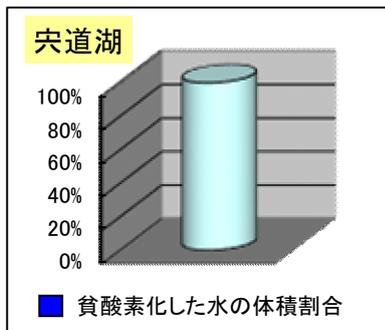
## ● 溶存酸素 底層水平分布(左)・鉛直分布(右)

- 容積では宍道湖 359百万m<sup>3</sup>の 0.2% が貧酸素化していました。
- 宍道湖の湖底面積の 39.3% が貧酸素化していました。
