宍道湖・中海水産振興対策検討調査事業

－貧酸素水調査－

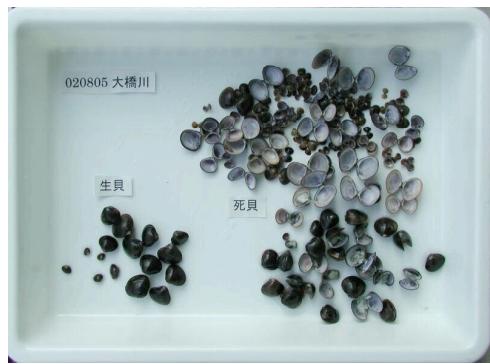
平成 14 年 8 月 5 日に大橋川でヤマトシジミが死亡しているという漁業者からの情報があり、8 月 5 日の調査の結果へい死が確認された。へい死は大橋川の水深 10m 程に掘れて深くなっている窪地で特に多く、そこでは 98% のシジミが死亡していた。また、付近の水深 5m の水域でも 18% のシジミが死亡していた。(図 6-1)

6-1 へい死したヤマトシジミ（右側）

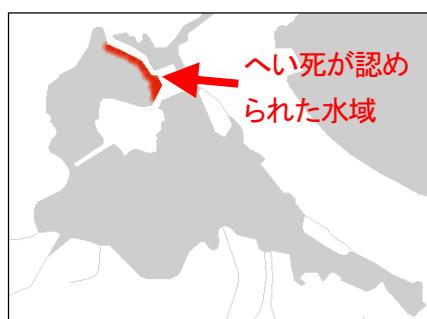
7-1 へい死が認められた水域

平成 14 年 8 月 20 日に中海本庄工区で魚類がへい死しているという漁業者からの情報があり、それに基づき調査を行ったところ本庄工区北東部の江島～森山堤防にかけての沿岸部で魚類が大量にへい死していた。へい死魚の多くはマハゼなどのハゼ類で、その他マゴチ、クロソイ、スズキ(セイゴ)、アカエイ、イシガレイ、エビ類等がへい死していた。(図 7-2)
