宍道湖・中海貧酸素水調査

(宍道湖・中海水産振興対策検討調査事業)

向井哲也・石田健次・大北晋也・岩本壮平

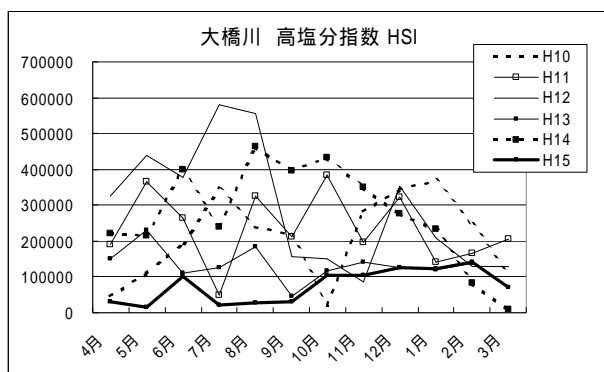
図4 大橋川の高塩分水出現指数

例年と同様、大橋川の流況は潮汐による往復流が卓越しており、それに加え雨量による穴道湖・中海の水位差、季節による海水位の高低、低気圧や台風の通過による気圧の変化が加わり、流況が変化しているものと考えられる。今年度は春季から夏季の降雨が多かったため、この時期は穴道湖 中海方向の流れが卓越していた。このため、大橋川の塩分は非常に低く特に7~9月は3PSU程度の低塩分状態が続いた。中海から塩水の流入は非常に少なく、高塩分水の流入を示す指標である高塩分指数も例年より非常に少ない値で推移した(図4)。

中海からの高塩分水の影響の強さを知るため、中海からの高塩分水塊出現頻度を数値化した。数値化には高塩分水出現指数（HSI）と名付けた独自の指標値を用いた¹⁾。高塩分水出現指数の求め方は次のとおりである。10PSU以上の海水は宍道湖内部で生成されることはないと考えられ、10PSU以上の海水は大橋川を通じて外海から宍道湖に入ったものとみなすことができる。これを「高塩分水塊」とよぶことにする。監視システムの水深約4m深（下層）において、高塩分水塊が

出現した時間（継続時間）とその塩分値とから積算塩分値を求め、これを高塩分水出現指数（以下 HSI と呼ぶ）とした（式 1）。

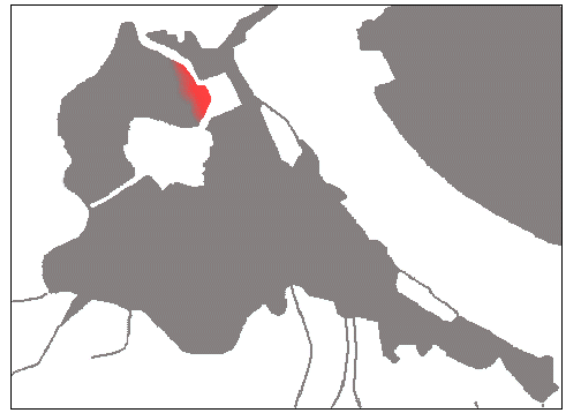
図 6 魚介類のへい死が起こった水域（赤色）

平成 15 年 8 月 8 日夕、中海本庄水域北東部の森山堤防南部から江島の沿岸域において、ハゼ類エビ等の酸欠による接岸・鼻上げ・へい死が認められた（図 6）。原因は台風 10 号の影響で強い東北東の風が吹いたため、底層の貧酸素水が這い上がりを起こして浅場に到達したためと考えられる。

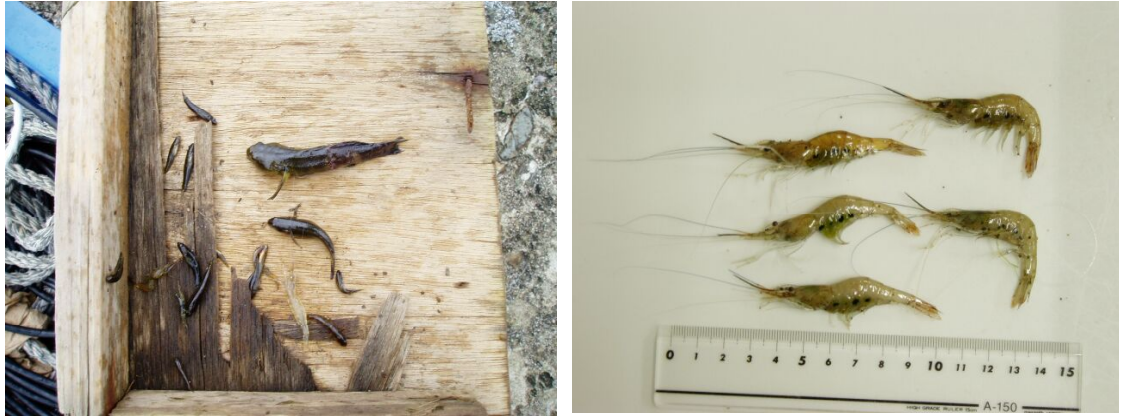
図8 酸欠によりへい死したハゼ類（左）とシラタエビ（右）

現場の森山堤防の付け根付近にある漁港ではハゼ類、シラタエビを中心とする魚介類が波打ち際に多数寄っているのが観察された（図 8）。魚類は水面近くまで上がってきており、鼻上げ状態も見られたが、まだ極端に弱った様子はなく死亡魚はわずかであった。波打ち際には死亡したアミエビが多数打ち上げられていた。魚類では数 cm のマハゼ稚魚が多く、その他チチブ類、不明ハゼ稚魚多数、5～8 cm のシラタエビ多数、その他 20 cm 程度のマゴチ、クサフグなども観察された。
