## 資料

# 2022年の江の川におけるアユの産卵場造成と産卵状況

Maintenance of spawning ground of ayu *Plecoglossus altivelis altivelis*  
and its spawning status in the Gonokawa River in 2022

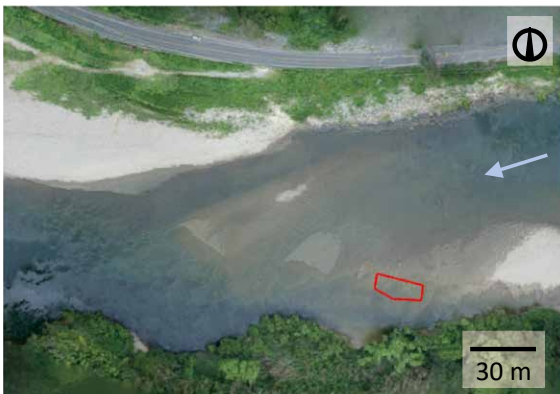
図 6. 小原の瀬の平面図  
図中の赤線で囲まれた部分は産卵範囲を、水色の矢印は流向を示す。

(1)小原の瀬 平面図を図 6 に示す。事前調査時は流れが強く、川に入って調査はできなかった。流路は中州を挟んで二手に分岐し、左岸側のほうが流量は多い。右岸側の流路の河床は浮き石状態であるが、礫組成は確認できなかった。左岸側の流路は、左岸寄りのワンドに流れ込むチャラ瀬（波立ちのある緩やかな瀬）を形成しており、産卵場が形成される可能性が考えられた。

産卵状況調査では、左岸側のチャラ瀬で産着卵が確認された（図 6 中の赤線で囲まれた範囲）。産卵面積は  $178 \text{ m}^2$  であった。卵の埋没深は  $6.6 \pm 0.9 \text{ cm}$ （平均 $\pm$ 標準偏差、 $n=5$ 、図 5）で、良好な産卵環境の目安である  $10 \text{ cm}$  以上 $\nabla$ に達していなかった。

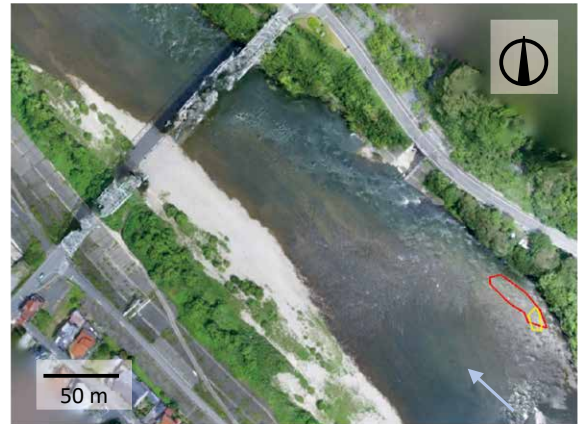
図 7. ハネノセの平面図  
図中の黄色線で囲まれた部分は事前調査時の産卵適地を、赤線で囲まれた部分は産卵範囲を、水色の矢印は流向を示す。

(2)ハネノセ 平面図を図 7 に示す。事前調査の結果、瀬の右岸側の一部で小石主体の浮き石底になっている範囲が確認された。この範囲の礫組成は砂利（粒径  $4 \text{ mm} \sim 50 \text{ mm}$ ）が 6 割を占め（図 4）、貫入度は  $12.2 \pm 1.9 \text{ cm}$ （ $n=10$ 、図 3）であり、産卵適地と推定した（図 7 中の黄色線で囲まれた範囲）。面積は  $92 \text{ m}^2$  であった。

産卵状況調査では、事前調査で産卵適地と推定した範囲の周辺で産着卵が確認された（図 7 中の赤線で囲まれた範囲）。産卵面積は  $470 \text{ m}^2$  であった。卵の埋没深は  $5.8 \pm 1.3 \text{ cm}$ （ $n=5$ 、図 5）で、良好な産卵

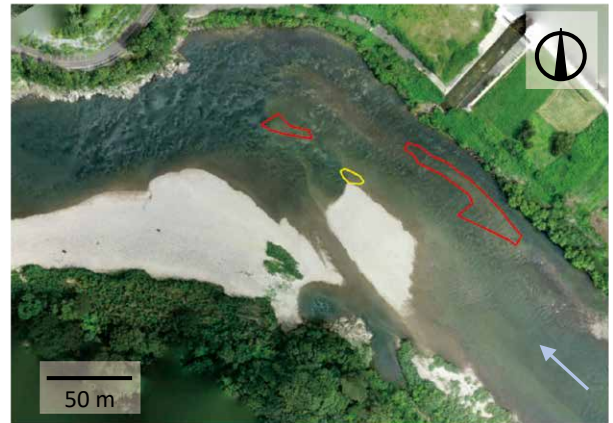
図 8. 谷住郷の瀬の平面図  
図中の黄色線で囲まれた部分は事前調査時の産卵適地を、赤線で囲まれた部分は産卵範囲を、水色の矢印は流向を示す。

(3)谷住郷の瀬 平面図を図 8 に示す。事前調査時、左岸寄りに中州が形成され、右岸側の流路が湍筋である。右岸側の流路の流心部は流れが強く、河床の状態を確認できなかった。中州に沿って流心から分派する流れがあり、その瀬尻部分は砂の混入が若干多いが、小石は多く、浮き石状態であった。その範囲の礫組成は砂利（粒径  $4 \text{ mm} \sim 50 \text{ mm}$ ）が 8 割を占め（図 4）、貫入度は  $12.0 \pm 3.2 \text{ cm}$ （ $n=7$ 、図 3）であり、産卵適地と推定した（図 8 中の黄色線で囲まれた範囲）。面積は  $63 \text{ m}^2$  であった。

産卵状況調査では、事前調査で産卵適地とした場所ではなく、右岸側の流心部沿い（事前調査では確認できなかった範囲）およびその瀬尻で産着卵が確認された（図 8 中の赤線で囲まれた範囲）。産卵面積は合計で  $972 \text{ m}^2$  であった。なお、谷住郷の瀬では卵の埋没深は測定しなかった。

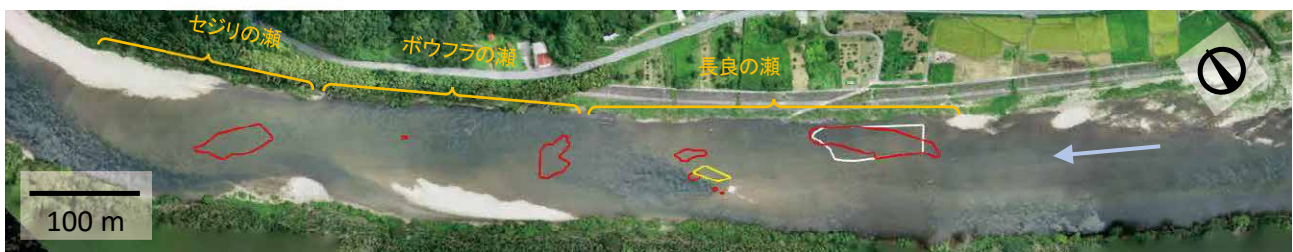
図9. 長良の瀬、ボウフラの瀬およびセジリの瀬の平面図

図中の黄色線で囲まれた部分は事前調査時の産卵適地を、赤線で囲まれた部分は産卵範囲を、白線で囲まれた部分は造成した範囲を、水色の矢印は流向を示す。

(4)長良の瀬 平面図を図9に示す。事前調査時、右岸側の半面のうち、岸沿いに設置された護岸ブロック付近では、小石は多いが河床は堅く締まっていた。下流になるに従い、20 cm以上の大石の混じりが多くなり、砂の混入も多くなった。一方、左岸側の半面は粒径20 cm以上の大石の混じりが多いが、下流になるに従い小石が多くなり、それらが堆積し中州が形成されていた。中州周辺は小石が多く、そこから右岸側に広がる瀬は浮き石状態であった。この範囲の礫組成は砂利(粒径4 mm~50 mm)が9割を占め(図4の長良(下流))、貫入度は $14.4 \pm 2.4$  cmであり( $n=26$ , 図3の長良(下流))、産卵適地と推定した(図9中の黄色線で囲まれた範囲)。面積は $219 \text{ m}^2$ であった。

産卵状況調査の結果、産卵面積は $2,319 \text{ m}^2$ であった(図9中の長良の瀬における赤線で囲まれた範囲)。長良の瀬では産卵場造成を行っており、このうち造成した産卵場の産卵面積は $2,065 \text{ m}^2$ であった(産卵場造成の詳細は後述)。造成範囲以外では産卵適地の周辺で、4ヶ所に分散して自然産卵場が確認された。これらの産卵面積の合計は $254 \text{ m}^2$ あった。

(5)ボウフラの瀬 平面図を図9に示す。ここは前年(2021年)の主要産卵場である<sup>8)</sup>。事前調査時、前年の産卵範囲は水深が深くなっており、河床の詳細は観察できなかった。産卵状況調査の結果、産着卵はボウフラの瀬の上流側と下流側の2ヶ所で確認された(図9中のボウフラの瀬における赤線で囲まれた範囲)。産卵面積は合計で $693 \text{ m}^2$ であった。卵の埋没深は、上流側で $6.4 \pm 1.4$  cm ( $n=10$ , 図5)で、良好な産卵環境の目安である10 cm以上<sup>7</sup>)に達していなかった。

(6)セジリの瀬 平面図を図9に示す。事前調査の結果、ここの河床は産卵場に適したサイズの礫が多いが、近年同様、産卵場にはなりにくい状態だと考えられた。しかし、産卵状況調査の結果、この年は産着卵が確認された(図9中のセジリの瀬における赤線で囲まれた範囲)。産卵面積は $1,221 \text{ m}^2$ であった。造成範囲を除いた自然産卵場のなかでは、ここの産卵面積が最も広がった。卵の埋没深は $7.4 \pm 1.3$  cm ( $n=10$ , 図5)で、良好な産卵環境の目安である10 cm以上<sup>7</sup>)に達していなかった。

造成した範囲を図9に示す(白色の線で囲まれた

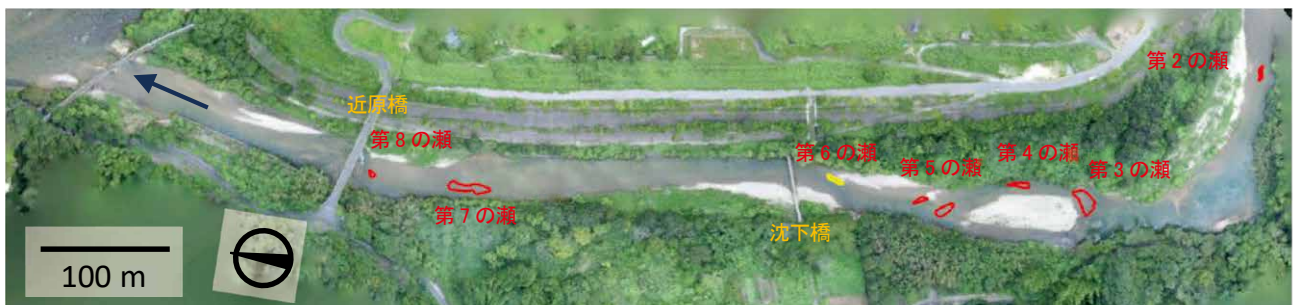
図10. 八戸川下流の平面図

図中の黄色線で囲まれた部分は事前調査時の産卵適地を、赤線で囲まれた部分は産卵範囲を、群青色の矢印は流向を示す。なお、第1の瀬は図示されていないが、第2の瀬の約90 m上流側に位置している。

1の瀬, 第2の瀬, …, 第8の瀬と呼称する. このうち産卵適地と判断したのは第2の瀬と第6の瀬であった. 第2の瀬は, 小石主体の浮き石底であり, 産卵適地であるが面積はかなり狭いため測量しなかった. 沈下橋の上流側に位置する第6の瀬は, 右岸側は小石が多く浮き石状態であった. 礫組成は砂利(粒径4 mm~50 mm)が7割を占め(図4), 貫入度は $12.8 \pm 1.8$  cm ( $n=5$ , 図3)であり, 産卵適地と推定した(図10中の黄色線で囲まれた範囲). 面積は $31$  m<sup>2</sup>であった.

産卵状況調査の結果, 産着卵は第1の瀬および産卵適地と推定した第6の瀬では確認されず, 第2, 第3, 第4, 第5, 第7および第8の瀬で確認された(図10中の赤線で囲まれた範囲). 産卵面積の合計は $527$  m<sup>2</sup>であった. このうち第3および第5の瀬で卵の埋没深を測定した結果, それぞれ $6.1 \pm 1.6$  cm ( $n=14$ , 図5)および $6.2 \pm 1.8$  cm ( $n=10$ , 図5)であり, 良好な産卵環境の目安である10 cm以上に達していなかった.

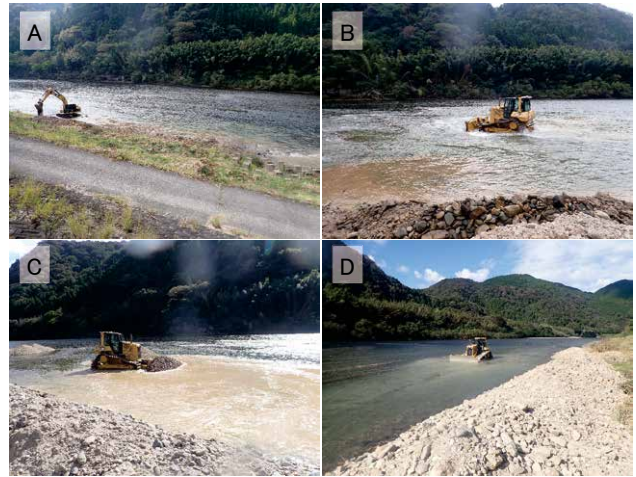
図11. 産卵場造成の作業の様子(長良の瀬)

A: 河床の掘り下げ作業, B: 河床の土砂を造成範囲外に押し出す作業, C: 投入した土砂を敷き広げる作業, D: 砂抜きと均しの作業

造成作業の概略を以下に示す. まず造成範囲の右岸側の半面の河床をバックホー(320D, 日本キャタピラー製)で掘り下げた(図11のA). 掘り下げた土砂は, 右岸側の護岸ブロックに沿って置いた. 残る左岸側の半面はブルドーザー(D6N, 日本キャタピラー製)で河床の土砂を造成範囲外の左岸側に広

げるように押し出し, 河床を掘り下げた(図11のB). 全面をブルドーザーで粗く均した. 河床材料として投入する土砂はキャリアダンプ(MST-2300VD, 諸岡製)で造成範囲に山積みにした後, ブルドーザーで土砂を造成範囲内に敷き広げた(図11のC). 河床面の仕上げとして, 可能な限り砂抜きと均しを行った(図11のD). 最後に造成範囲に流れ込む水量を増やすため, ブルドーザーで上流側の河床を掘り下げた. この工程では河床を掘り下げた後の水の流れを確認しながら試行錯誤を繰り返した. 造成作業は造成プランに概ね従って行ったが, 造成範囲の水量を増やすための工程は計画どおりとはいかず, 現場でオペレーターと相談しながら行った.
