資料

2023 年と 2024 年の江の川におけるアユの産卵場造成と産卵状況

Maintenance of spawning ground and spawning status of ayu *Plecoglossus altivelis altivelis* in the Gonokawa River (2023 – 2024)

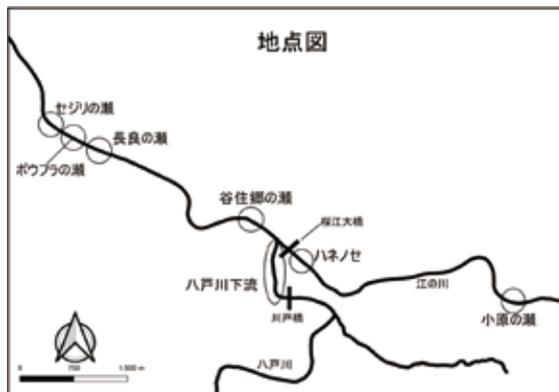
図 1. 調査地点図

地点図中の○で囲まれた部分は 2023 年、2024 年の産卵場事前調査および産卵状況調査の調査地点を示す。ただし、2024 年は事前調査を行わず、小原の瀬を除く地点で産卵状況調査のみ行った。

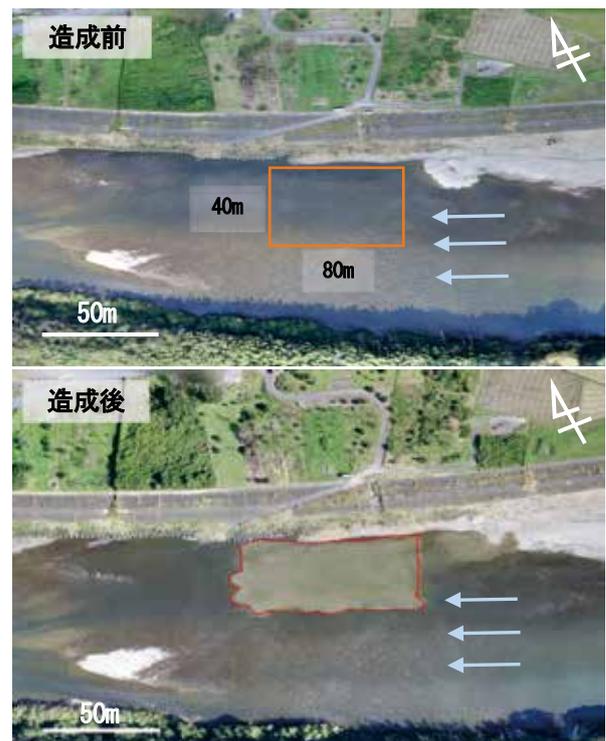
図2. 2023年の産卵場造成前（上）と造成後（下）の長良の瀬
水色の矢印は流向を、橙色でかこまれた線造成予定範囲（3,200 m²）（上）を、赤線は造成範囲（3,008 m²）（下）を示す。

2023年の産卵場造成は10月27日、28日に行った。造成範囲は長良の瀬の右岸側の河川40 m×80 mとし、目標とする造成面積は3,200 m²とした（図2）。

バックホー（320DRR, 日本キャタピラー製）およびキャリアダンプ（MST-2300VD, 諸岡製）を用いて土砂を400 m³投入した。次にブルドーザ（D6N, 日本キャタピラー製）を用いて砂抜きおよび均しを行いながら造成範囲内に土砂を敷き広げた。2022年は礫の投入前に河床の掘り下げを行っていた⁷⁾が、河床材料の流出の危険性を考慮し今回は行わなかった。しかし、目標とする造成面積（3,200 m²）の達成を優先した結果、河床全体に投入した土砂が十分な厚みで行き渡らなかった。

造成した範囲を図2に示す。造成面積は3,008 m²であり、当初計画した面積（3,200 m²）には及ばなかった。これは重機で河床を均す際に、計画していた土砂の厚み（0.1 m）にすることが難しく、計画よりも厚くなってしまったことが原因として考えられる。そのため、今後の造成では投入する土砂はある程度余裕を持った量を用意する必要があると考えられる。

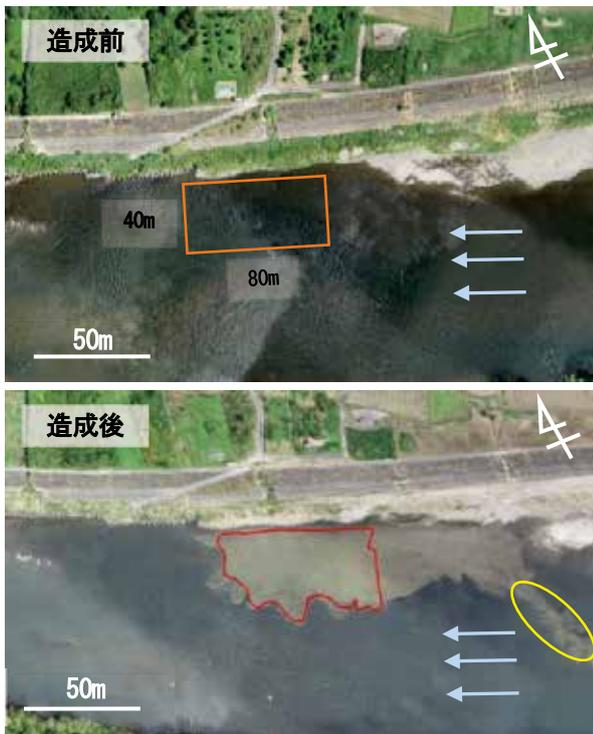
図3. 2024年の産卵場造成前(上)と造成後(下)の長良の瀬
水色の矢印は流向を, 橙色線で囲まれた部分(上)は造成予定範囲(3,200m²)を, 赤色線(下)は造成範囲(2,578m²)を, 黄色線(下)は簡易的な導流堤を造った場所を示す。

2024年の産卵場造成は10月23日、25日に行った。造成範囲は2023年と同様の場所とした（図3）。造成の方法も2023年と同様とし、投入した土砂は565 m³であった。2024年は目標とする造成面積を3,000 m²以上とし、土砂が十分な厚みで全体に行き渡らせることを優先した。

2024年産卵場造成 当初の計画では、バックホー、キャリアダンプにより土砂を造成予定範囲内へ運搬させ、ブルドーザにより河床を均す予定であった。しかし、当日（10月23日）は水位が高く（長良観測所、1.22 m）、キャリアダンプが入水できず土砂の運搬が困難となったため、代わりにブルドーザで土砂を押し広げようとしたが（図16）、水中の河床の様子が確認できないことから作業を中断した。2日後の10月25日に作業を再開した（長良観測所、0.94 m）。ブルドーザにより河床表面の砂抜きを行いながら河床を均した（図16）。また、上記作業により造成範囲内に流れ込む水量が減少したため、オペレーターと相談し、バックホーを用いて造成範囲の上流側に土砂を盛って簡易的な導流堤を造ることで、造成範囲内に流れを呼び込む工夫を施した（図3）。

造成した範囲を図 3 に示す. 造成面積は 2,578 m² であり, 当初計画した目標 (3,000 m² 以上) には及ばなかった. また, 造成した範囲が造成前調査の調査範囲よりも 1 区画分上流側にずれてしまったため, 調査ラインを造成後調査では上流側に新たに 1 区画分を設定し, A~E (造成前調査ライン) から, A+~D (造成後調査ライン) に変更した (図 17).

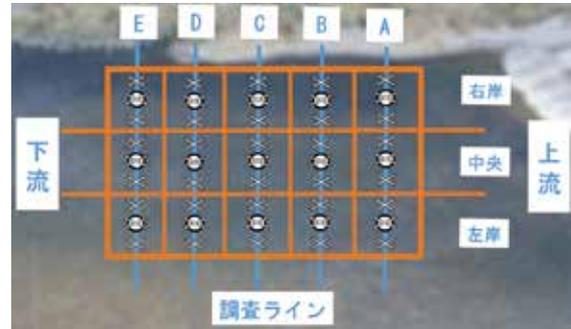
図4. 造成前・造成後調査における調査ライン
造成範囲内(橙色線で囲まれた部分)のうち, ○部分で礫の粒径組成, ×部分で水深, 流速を測定した。

造成前調査・造成後調査 造成による河床環境と流れの変化を調べる目的で造成の前後で調査を行った。この調査では、造成予定範囲を格子状に15区画に分け（図4）、調査員1名～3名で踏査・潜水目視し、河床の礫の粒径組成と貫入度、水深、流速を測定した。粒径組成と貫入度の測定は事前調査時と同

様の方法で行ったが、貫入度の測定は調査ライン(図4)を目安として横断的に測定した(測点数は1ラインにつき2023年は20点, 2024年は30点)。水深はスタッフ(ハイスタッフ, TAJIMA製)を用いて1cm単位とし, 1測点につき1回測定した。流速は流速計(VR-301, KENEK製)を用いて水面から水深60%の位置⁸⁾で1測点につき10回測定し, その平均値を求めた。調査地点は位置情報をハンディGPSで取得し, 造成後調査でも同じ地点で調査を行った。造成後調査では, 事前調査と同様の方法により, 産卵場造成を行った範囲の面積と形状を求め, 造成予定範囲と造成範囲の平面図を作成した。

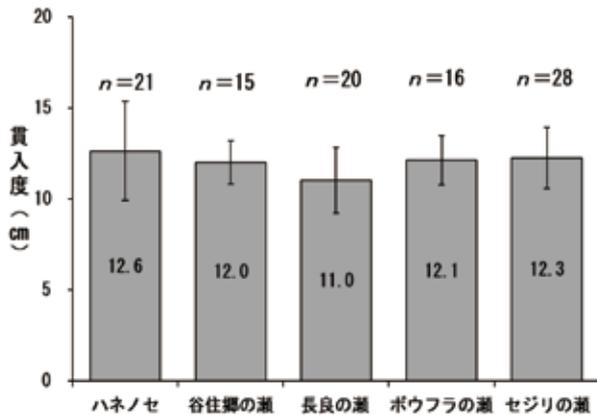
図5. 各調査地点における貫入度
図中の数値は平均、バーは標準偏差を示す

産卵場事前調査と産卵状況調査 2023年の事前調査および2023年, 2024年の産卵状況調査の結果を表1に, 産卵適地における礫の粒径組成・貫入度の結果を図5, 6に示す。2023年の事前調査では, 産卵適地の面積はハネノセが130m², 谷住郷の瀬が70m², 長良の瀬が150m², ボウフラの瀬が640m², セジリの瀬が2,700m², 八戸川が30m²であり, 合計3,720m²と推定した。その後の産卵状況調査では, 八戸川, 長良の瀬, セジリの瀬で産着卵が確認され, 産卵面積は合計6,723m²であった(表1)。そのうち八戸川ではスポット的に産卵場が存在し, その合計面積は2,421m²であった。次いでセジリの瀬が2,160m², 長良の瀬が2,142m²であった。長良の瀬のうち, 造成した範囲は1,899m², 造成範囲外で243m²であり, 造成した範囲だけで全体の産卵面積の3割を占めていた。これらの調査地点では遊泳する多数のアユが視認されただけでなく, 放卵・放精後に衰弱して死亡したと考えられるアユの死骸(以下, アユの死骸)が川底で多く観察されたが, 産卵が確認されなかった地点ではこのような死骸は全く観察されなかった。

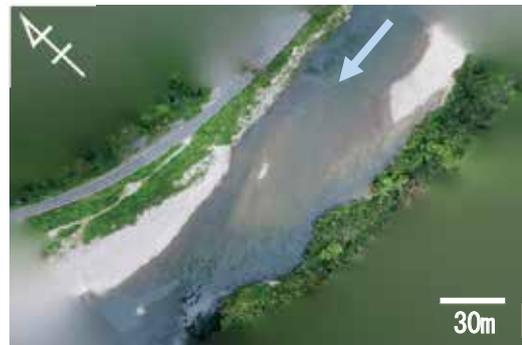
(1)小原の瀬 2023年の平面図を図7に示す。事前調査時は流れが強く、川に入って調査はできなかった。産卵状況調査では、2022年の調査時に産着卵が確認されていた⁷⁾左岸側の流路には、砂が堆積しており、産着卵、遊泳するアユの姿ともに確認されなかった。

図7. 2023年の小原の瀬の平面図
水色の矢印は流向を示す。

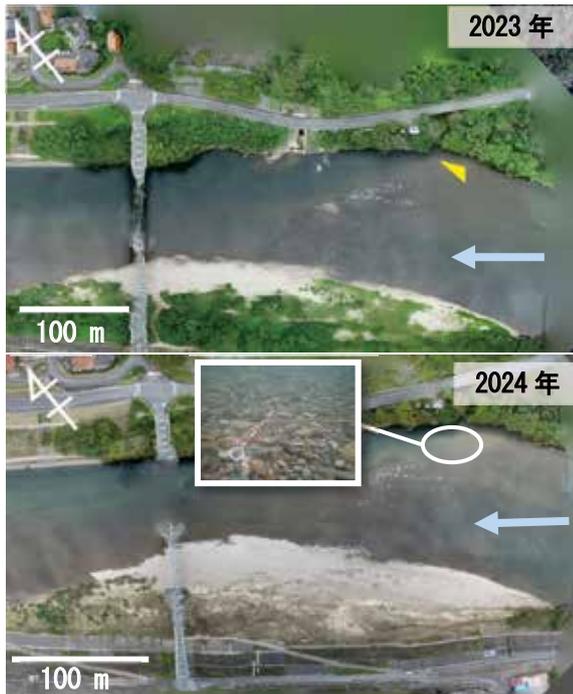
(2)ハネノセ 2023年、2024年のハネノセの平面図を図8に示す。2023年は、事前調査の結果、瀬の右岸側の一部で小石主体の浮き石底になっている範囲が確認された。この範囲の礫の粒径組成は砂利(粒径4mm-50mm)が4割を占め(図6)、貫入度(平均±標準偏差)は12.6±2.7cm (n=21, 図5)であり、産卵適地と推定した(図8上の黄色の範囲)。面積は130 m²であった。産卵状況調査では産着卵とアユの死骸は確認されなかったが、遊泳するアユの姿は確認された。2024年は2023年に産卵適地とした瀬の右岸側の一部は引き続き小石主体の浮き石底になっており、アユの産卵に適していると考えられる河床(図8下の黒枠の写真)もあったが、産着卵や遊泳するアユの姿、アユの死骸も確認されなかった。

図8. 2023年(上)と2024年(下)のハネノセの平面図
 図中の黄色の部分には事前調査時の産卵適地を、水色の矢印は流向を示す。図の白枠の写真は産卵適地の河床の様子を示す

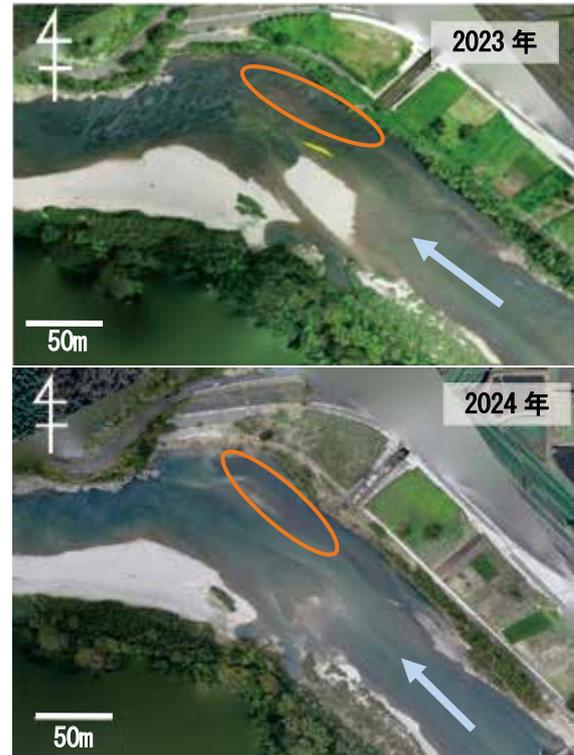
図9. 2023年(上)と2024年(下)調査時の谷住郷の瀬の平面図
 図中の黄色の部分には事前調査時の産卵適地を、橙枠の範囲は調査できなかった場所を、水色の矢印は流向を示す。

(3) 谷住郷の瀬 2023年, 2024年の谷住郷の瀬の平面図を図9に示す。2023年は, 事前調査時には左岸寄りに中州が形成され, 右岸側の流路が滞筋である。右岸側の流路の流心部は流れが強く潜水できなかったため, 河床の状態を確認できなかった(図9上の橙色線で囲まれた部分)。中州に沿って流心から分派する流れがあり, その中州側の浅瀬には砂の混入が多いが, 小石は多く, 浮き石状態の範囲があった。その範囲の礫の粒径組成は砂利(粒径4mm-50mm)が4割を占め(図6), 貫入度は 12.0 ± 1.2 cm ($n=15$, 図5)であり, 産卵適地と推定した(図9中の黄色の範囲)。面積は 70 m^2 であった。産卵状況調査では産卵は確認されなかったが, アユの死骸や放卵・放精により衰弱したと思われるアユが確認された。

2024年は2023年に左岸寄りに形成されていた中州は消失していたが, 右岸側の流路の流心部は流れが強く河床の状態を確認できなかった(図9下の橙色線で囲まれた部分)。調査を行った範囲では, 砂が堆積し, 河床も硬く締まっており, 産卵には不適な状態となっていた。産着卵, 親アユは確認されず, アユの死骸は1尾のみ確認された。

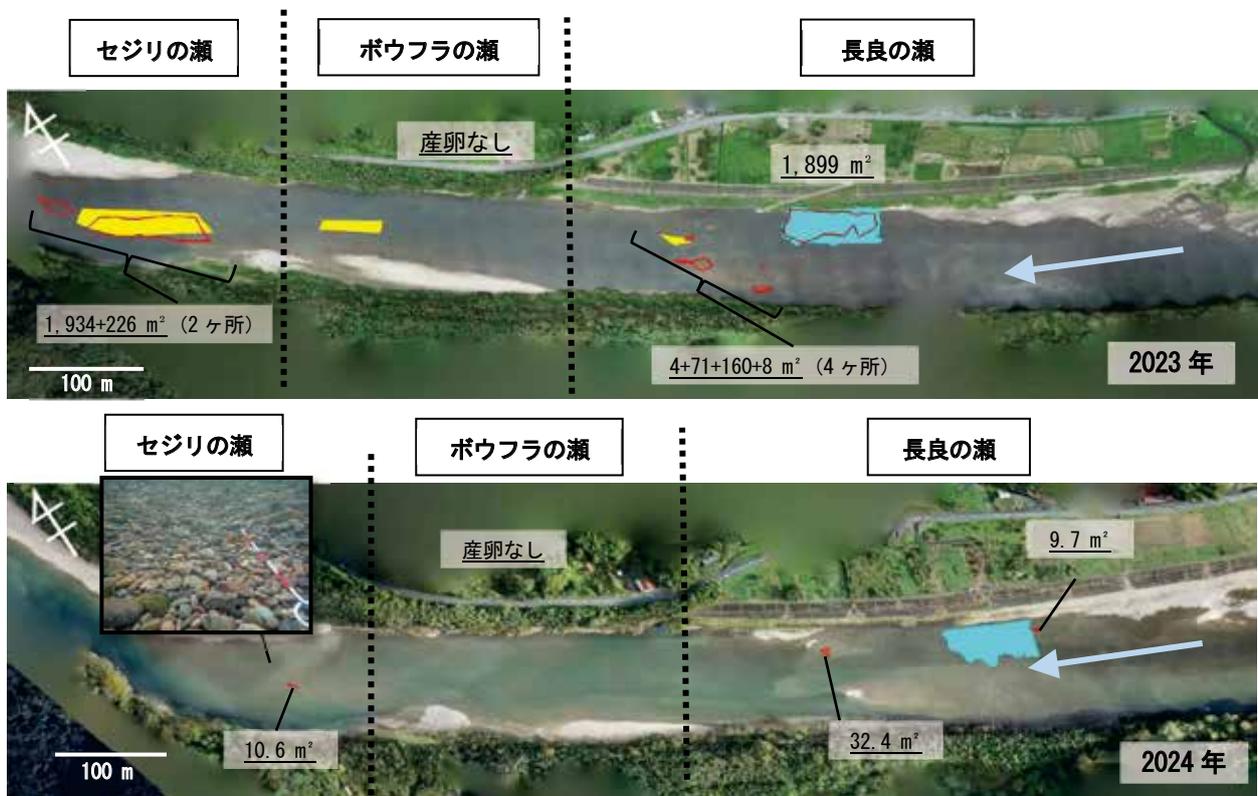
(4) 長良の瀬 2023年, 2024年の長良の瀬の平面図を図10に示す。2023年は, 事前調査時には, 左岸側の河床は硬く締まっており, 下流に行くにしたがって粒径20cm以上の礫の割合が増えていった。一方, 右岸側の2022年に造成した範囲(2023年造成時と同様の範囲)は礫の流出や砂の混入などにより河床が硬くなっていたが, 下流になるに従い礫が細くなっていき, 小規模な瀬が出来ており, その一部の瀬は浮き石状態であったため産卵適地と推定した(図10上の黄色の範囲)。その面積は 243 m^2 であった。

産卵状況調査の結果, 産卵面積は $2,142 \text{ m}^2$ であった(図10上の長良の瀬における赤線で囲まれた範囲)。このうち造成した範囲の産卵面積は $1,899 \text{ m}^2$ であった。造成範囲の下流側に数ヶ所の自然産卵場が確認され, これらの産卵面積の合計は 243 m^2 であった。卵の埋没深は, 造成範囲で 5.4 ± 1.1 cm ($n=20$, 表1), 自然産卵場で 5.1 ± 1.6 cm ($n=10$, 表1)であり, いずれも良好な産卵環境の目安である10cm以上⁹⁾に達していなかった。

成した範囲内は造成前に比べて礫が硬く締まっており、産着卵は確認されなかった。造成範囲の上流側と下流側に小規模な自然産卵場が確認されたのみであり、産卵面積は 42 m^2 で(図10下の長良の瀬における赤線で囲まれた範囲)、2023年の $2,142\text{ m}^2$ から大きく減少した。卵の埋没深は、 $5.1\pm 1.1\text{ cm}$ であり(表1)、良好な産卵環境の目安である 10 cm 以上⁹⁾に達していなかった。また、遊泳するアユやアユの死骸も確認できなかった。

(5) ボウフラの瀬 2023年、2024年のボウフラの瀬の平面図を図10に示す。2023年は事前調査時には、河床が浮き石底になっていた 640 m^2 の範囲を産卵適地とした(図10上のボウフラの瀬における黄色で示した範囲)。産卵状況調査の結果、産卵適地と判断した範囲には砂が多く混入し、河床が硬く締まっており、産着卵は確認されなかった。

砂の混入が少ない浮き石で構成されている河床が広い範囲で確認され、合計で $2,700\text{ m}^2$ の範囲を産卵適地と推定した(図10上のセジリの瀬における黄色で示した範囲)。産卵状況調査の結果、産卵適地と推定した範囲のやや下流側にも産着卵が確認され、産卵面積は合計で $2,160\text{ m}^2$ となった。これは支流を除いた江の川本流の中で産卵面積が最も広がった(図10上のセジリの瀬における赤線で囲まれた範囲)。卵の埋没深は $5.8\pm 1.3\text{ cm}$ ($n=10$, 表1)で、良好な産卵環境の目安である 10 cm 以上⁹⁾に達していなかった。

2024年は産卵が確認された範囲以外でも産卵に適しているとみられる範囲(図10下のセジリの瀬内の写真)も存在したが産着卵は確認できず、遊泳するアユやアユの死骸も確認できなかった。産卵面積は 11 m^2 (図10下のセジリの瀬における赤線で囲まれた範囲)、卵の埋没深は $3.3\pm 0.6\text{ cm}$ (表1)であり、良好な産卵環境の目安である 10 cm 以上⁹⁾に達していなかった。

図10. 2023年(上)と2024年(下)調査時の長良の瀬、ボウフラの瀬およびセジリの瀬の平面図
図中の黄色の部分には事前調査時の産卵適地を、赤線で囲まれた部分は産卵範囲を、青色で塗られた部分は造成した範囲を、図中の黒枠内の写真は産卵状況調査時に産卵適地と考えられた河床を、水色の矢印は流向を示す。

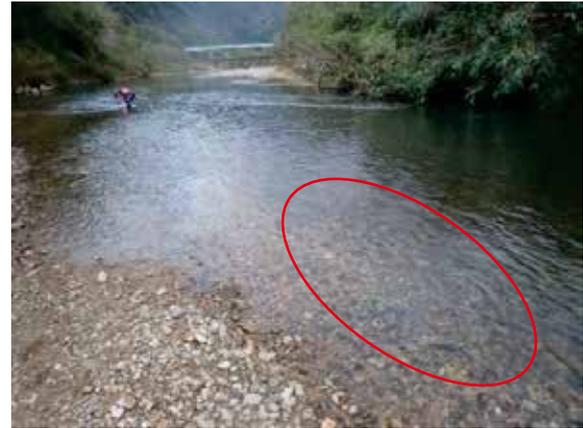
図12. 2023年の八戸川の第3の瀬下流の産卵が確認された流れの緩やかな浅場(赤線で囲まれた範囲)

間に8つの瀬が存在し、便宜的に上流側から第1の瀬、第2の瀬、…、第7の瀬、合流点の瀬と呼称する。このうち産卵適地と判断したのは第3の瀬と第4の瀬であった(図11上の黄色で示した範囲)。その他の瀬は、砂の堆積が多く産卵には不適と判断した。また、ごく小規模な浮き石底の河床がスポット的に分布していたが、非常に面積が小さかったため、計測しなかった。沈下橋の上流側に位置する第4の瀬は、左岸側は小石が多く浮き石状態であった。礫の粒径組成は砂利(粒径4mm-50mm)が多くを占め、面積は30m²であった。産卵状況調査の結果、産着卵は第1の瀬および産卵適地と推定した第4の瀬では確認されず、第2、第3、第5、第6および第7の瀬で確認された(図11上の赤線で囲まれた範囲)。産卵面積の合計は2,421m²であった。このうち第3および第5の瀬で卵の埋没深を測定した結果、平均で6.2±1.6cm(n=24,表1)であり、良好な産卵環境の目安である10cm以上⁹⁾に達していなかった。産卵状況調査では多くの遊泳するアユとアユの死骸が確認され、図12に示すような流れの緩やかな浅場でも多くの産卵が確認されたため、支流である八戸川も重要な産卵場であると考えられる。

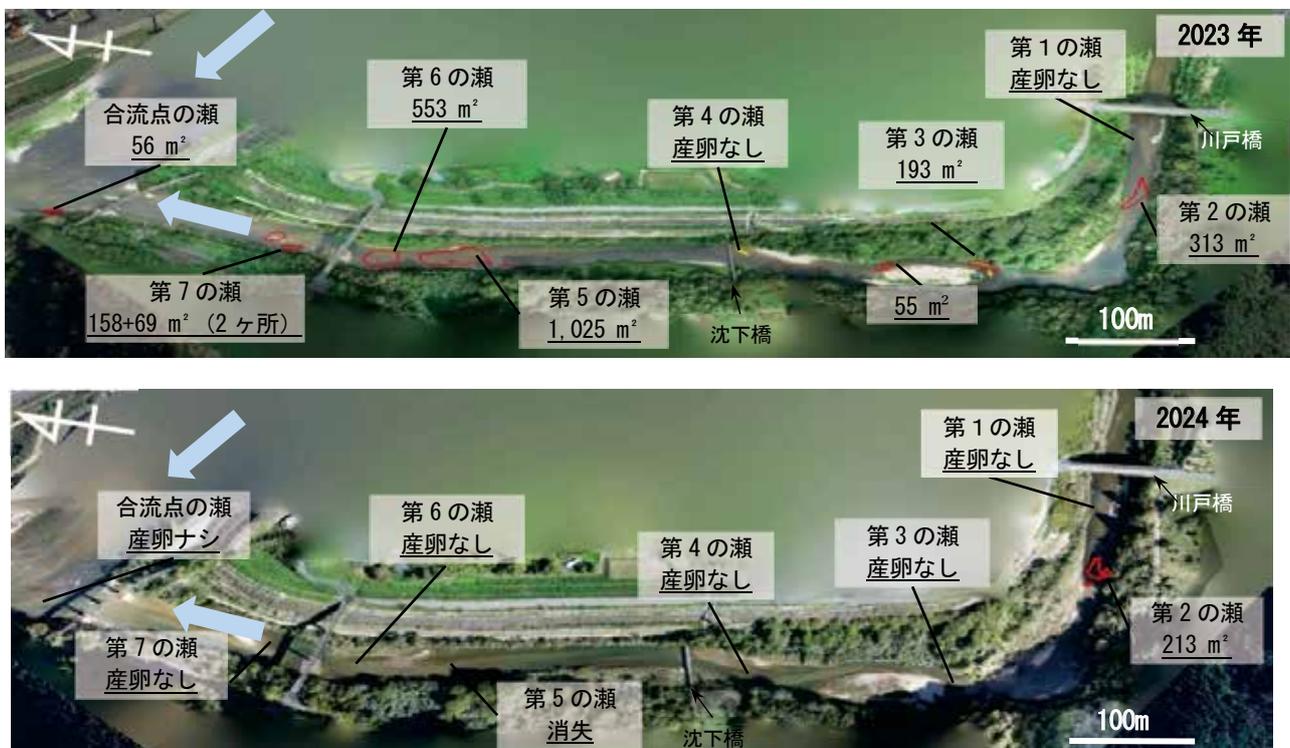
あり、産卵面積は213m²であった(図11下の赤線で囲まれた範囲)。第2の瀬の埋没深を測定した結果、平均で5.9±1.2cm(n=10,表1)であり、良好な産卵環境の目安である10cm以上⁹⁾に達していなかった。第1の瀬、第2の瀬の河床は砂利が多くを占めていたが、第3の瀬より下流の瀬では砂が多く堆積しており、産卵は確認されなかった。また、2023年調査時に第5の瀬とした瀬が消失しており、親アユやアユの死骸も確認されなかった。

図11. 2023年(上)と2024年(下)調査時の八戸川下流の平面図
図中の黄色線で囲まれた部分は事前調査時の産卵適地を赤線で囲まれた部分は産卵範囲を、水色の矢印は流向を示す。

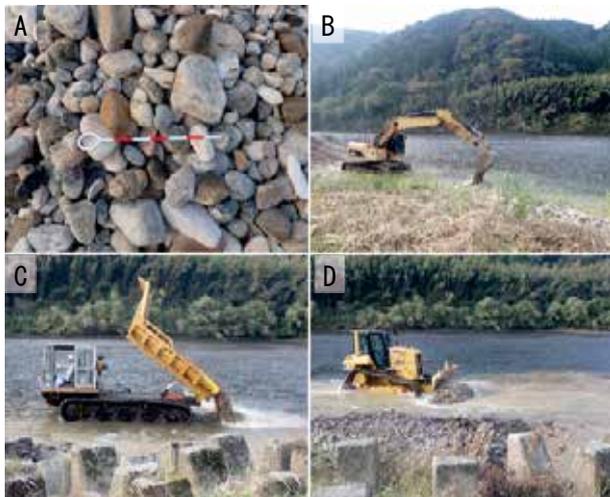
図13. 2023年の産卵場造成の作業の様子
A：造成に使用した土砂，BおよびC：造成範囲に土砂を投入する作業，D：砂抜きと均しの作業

2023年の産卵場造成 理想的な産卵環境が提供された場合、産卵場 100 m²あたりに1億尾のアユ仔魚のふ化が期待できる。これは高知県奈半利川における自然産卵場がほぼ無い年で、最適な粒度組成に調整した砂利を投入した造成産卵場における産卵実績であり、理想値に近いと考えられる（たかはし河川生物調査事務所 高橋勇夫氏、未発表）。これを目安として適用し、流下仔魚量を前年よりも多い30億尾と仮定すると、必要な産卵場面積は3,000 m²と見積もられる。これに産卵環境の不確実性を見込んで有効面積を5割とし、産卵に必要な面積は6,000 m²と推定した。事前調査で産卵可能と見積もった面積が3,720 m²であり、産卵面積の不足が懸念されたため、産卵場造成を行うこととした（図13）。

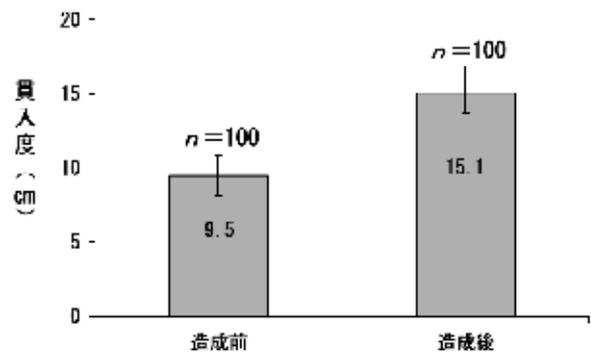
河床の貫入度は、造成前後で 9.5 ± 1.4 cm ($n=100$) から 15.1 ± 1.8 cm ($n=100$) となり（図14）、河床は柔らかくなった。粒度組成は、砂泥（粒径<4 mm）が13%から3%に、砂利（4 mm–50 mm）が27%から44%に、石（50 mm–250 mm）が53%から51%に、巨石（250 mm–500 mm）が7%から2%になった（図15）。礫の浮き石率（浮き石の割合）は95%から100%となった。水深は土砂の供給により 55.4 ± 6.7 cm ($n=45$)

図14. 2023年造成前後の長良の瀬における貫入度
図中の数値は平均を、バーは標準偏差を示す。

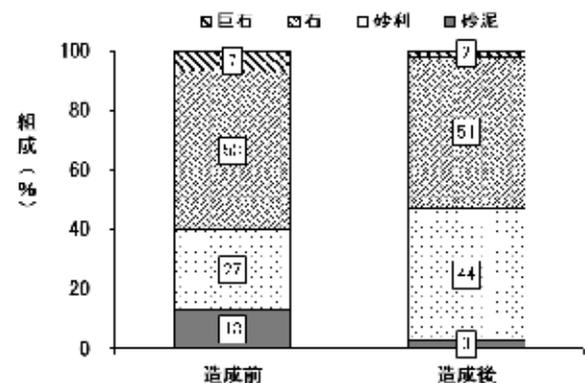
図15. 2023年造成前後の長良の瀬における礫の粒度組成

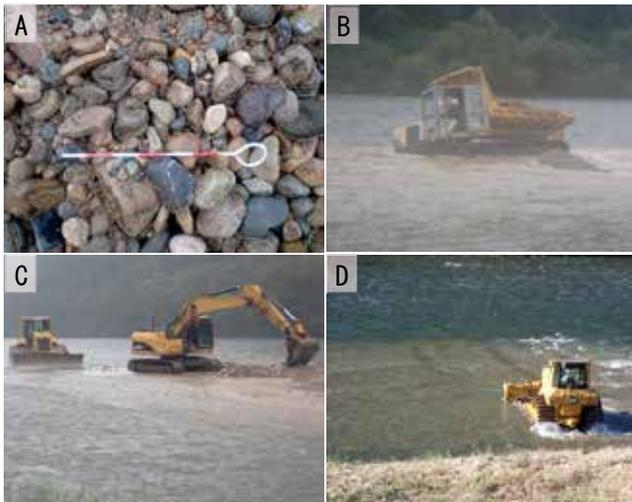
図 16. 2024 年の産卵場造成の作業の様子
 A: 造成に使用した土砂, B: 造成範囲に土砂を運搬する作業 (10 月 23 日, 高い水位のため中断), C: 造成範囲内に土砂を広げる作業 (10 月 23 日), D: 砂抜きと均しの作業 (10 月 25 日)

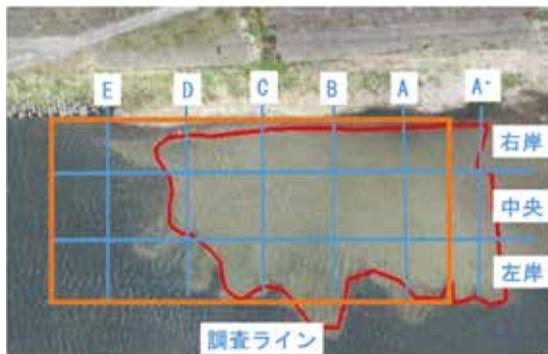
図 17. 2024 年の造成後調査の調査ライン
 橙色の枠で囲まれた範囲は造成予定範囲を示す. A+は新たに設置した調査ライン.

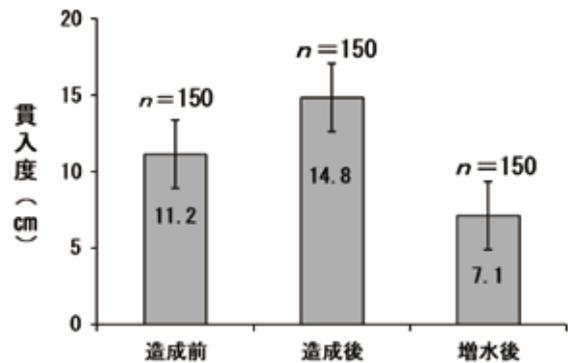
河床の貫入度は, 造成前後で 11.2±2.4 cm (n=150) から 14.8±2.0 cm (n=150) となり (図 18), 河床は柔らかくなった. 粒度組成は, 砂泥 (粒径<4 mm) が 12.0%から 8.7%に, 砂利 (4 mm–50 mm) が 22.0%から 41.3%に, 石 (50 mm–250 mm) が 60.0%から 44.0%に変化したが, 巨石 (250 mm–500 mm) は 6.0%から変化しなかった (図 19). 礫の浮石率は 95%から 100%となった. 水深は土砂の供給により 57.9±9.0 cm

図 18. 2024 年の造成前後, 増水後の長良の瀬における貫入度

2024年11月2日の大雨による造成範囲への影響 2024年の造成後、11月2日の大雨により江の川長良観測所で最大水位10mを超える増水が観測された(図24)。これにより造成範囲の河床の状態が変化することが考えられたため、2024年11月25日に造成後調査と同じ範囲で再び調査を行った。増水後の調査時の水位は0.73mであった。調査の結果、増水後の貫入度は、7.1±2.0 cm (n=150)であり、造成前後の河床よりも硬く締まっていた(図18)。礫の粒度組成は砂泥(粒径<4mm)が3.3%、砂利(4mm-50mm)が21.3%、石(50mm-250mm)が54.7%、巨石(250mm-500mm)が20.7%であり、造成前後と比較して石と巨石の割合が増加していた(図20)。水深は65.3±11.4 cm (n=45)で造成前(57.9±9.0 cm)、造成後(51.4±10.4 cm)と比較して深くなった(付表2)。礫の浮き石率は98%で、流速は121.4±18.6 cm/s (n=450)であり、造成前(95%, 113.3±22.0 cm/s)と造成後(100%, 121.4±24.8 cm/s)と比較して大きな変化は見られなかった(付表2)。これらの結果から河床の状態は造成の効果で一旦は改善されたが、大雨による増水により造成前よりも悪化したと考えられる。

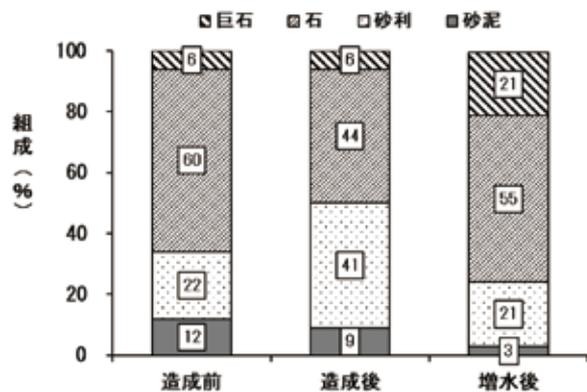
図 19. 2024 年の造成前後, 増水後の長良の瀬における礫の粒径組成

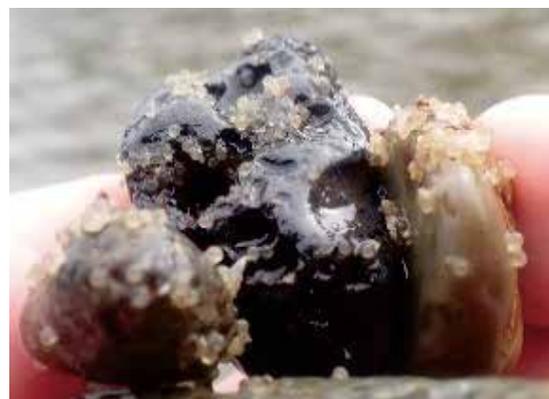
図 20. 2024 年の造成後調査時に確認された長良の瀬のアユの産着卵

(n=45) から 51.4±10.4 cm (n=45) と浅くなった. 流速は流れを引き込む作業を行ったため, 113.3±22.0 cm/s (n=450) から 121.4±24.8 cm/s (n=450) に速まった (付表 2). また, 造成後の調査中には多くの遊泳するアユと産着卵が確認された (図 20). 以上のことから, アユの産卵に適した砂利が主体の浮き石底にするという産卵場造成の目的を達成することが出来たと考えられる.

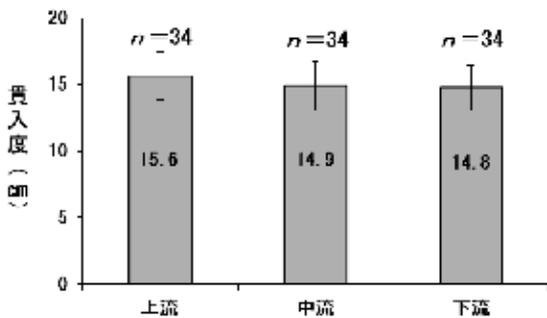
図21. 2023年の長良の瀬の造成範囲内における上流、中流および下流の貫入度

2023年の長良の瀬の造成範囲について 2023年造成後の調査で行った長良の瀬における産卵面積は1,899 m²で、利用率は造成範囲の63%であった。貫入度は、上流・中流・下流の3区分で比較すると、それぞれ15.6±1.8 cm (n=34), 14.9±1.8 cm (n=34), 14.8±1.7 cm (n=34)であり、いずれも産卵場に適した柔らかさであった(図21)。また、造成範囲を15区画に区切り、その区画ごとに産卵面積の割合がおおむね6割以上を1等地、6割未満を2等地として等級分けし(図22)、水深、流速、および粒度組成について等級間で比較した。水深は1等地及び2等地でそれぞれ38.0±7.1 cm (n=30), 40.7±9.9 cm (n=15)であり(図23)、有意差は認められなかった(マンホイットニーのU検定, U=180, p=0.28)。流速はそれぞれ99.6±18.4 cm/s (n=30), 86.1±15.0 cm/s (n=15)であり(付表1)、有意差が認められた(U=314, p=0.03)。アユの産卵場に適した河床材料の粒径とされている¹⁾砂利の割合は1等地のほうが10%程度高かった。これらの結果から、2等地となった理由として流速、粒度組成が関係している可能性があるが、ほかの要因も含めて今後検討が必要である。

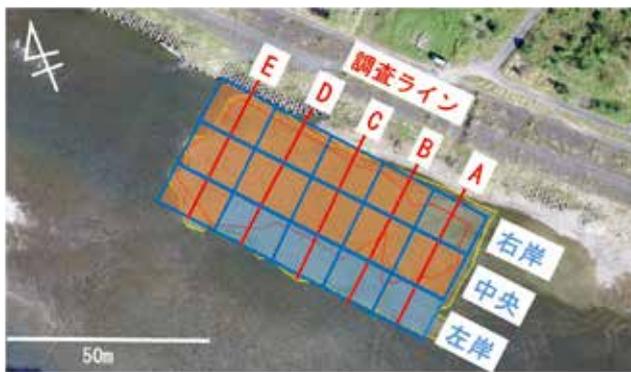
図22. 2023年の長良の瀬の造成範囲内の等級分け色は1等地、青色は2等地を示す

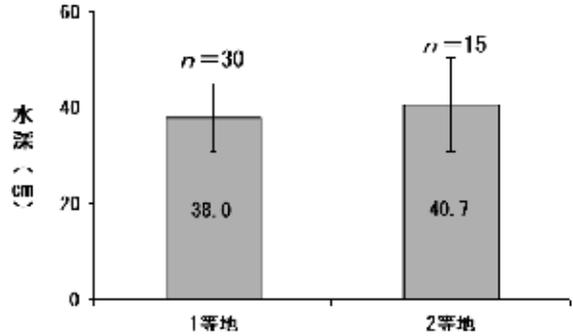
図23. 2023年の長良の瀬の造成範囲内の1等地および2等地の水深

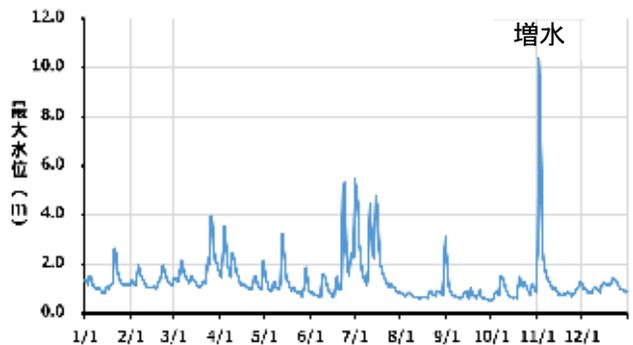
図24. 2024年長良観測所における1年間の水位変化
