穴道湖(H23年8月23日、末次公園付近)におけるアオコの顕微鏡写真

宍道湖(湖心)における水温と塩化物イオン濃度について

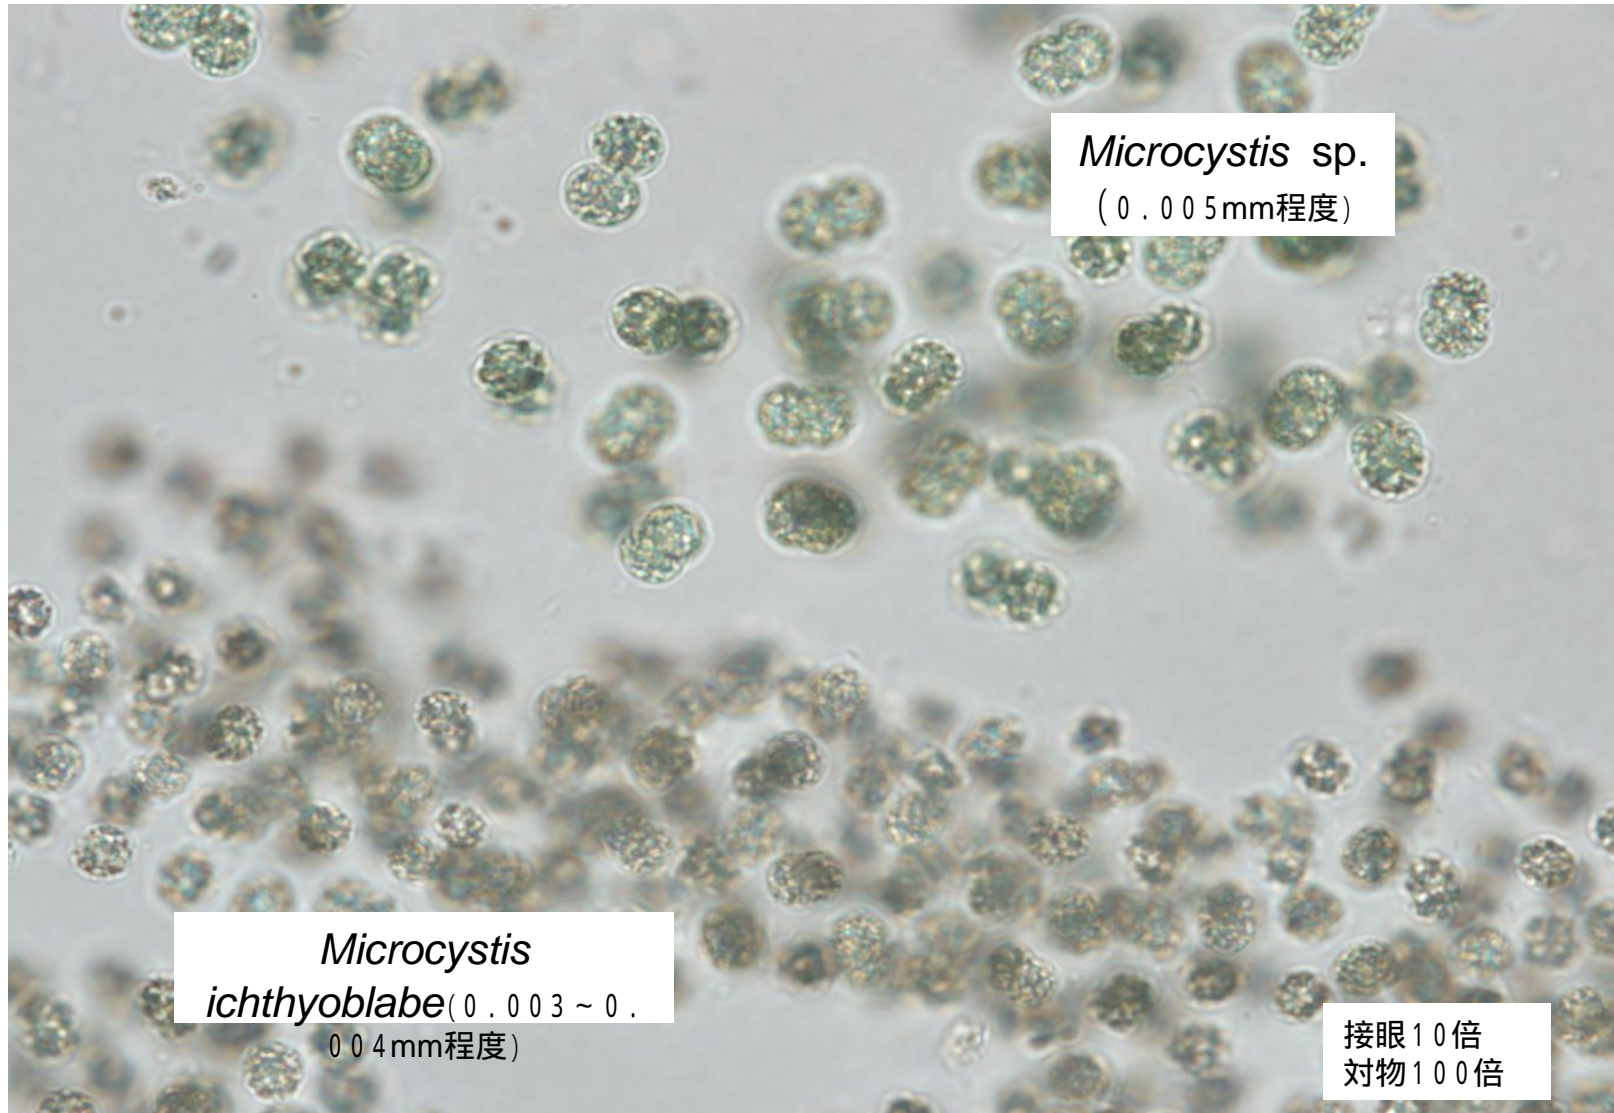
穴道湖(H23年8月23日、末次公園付近)におけるアオコの顕微鏡写真

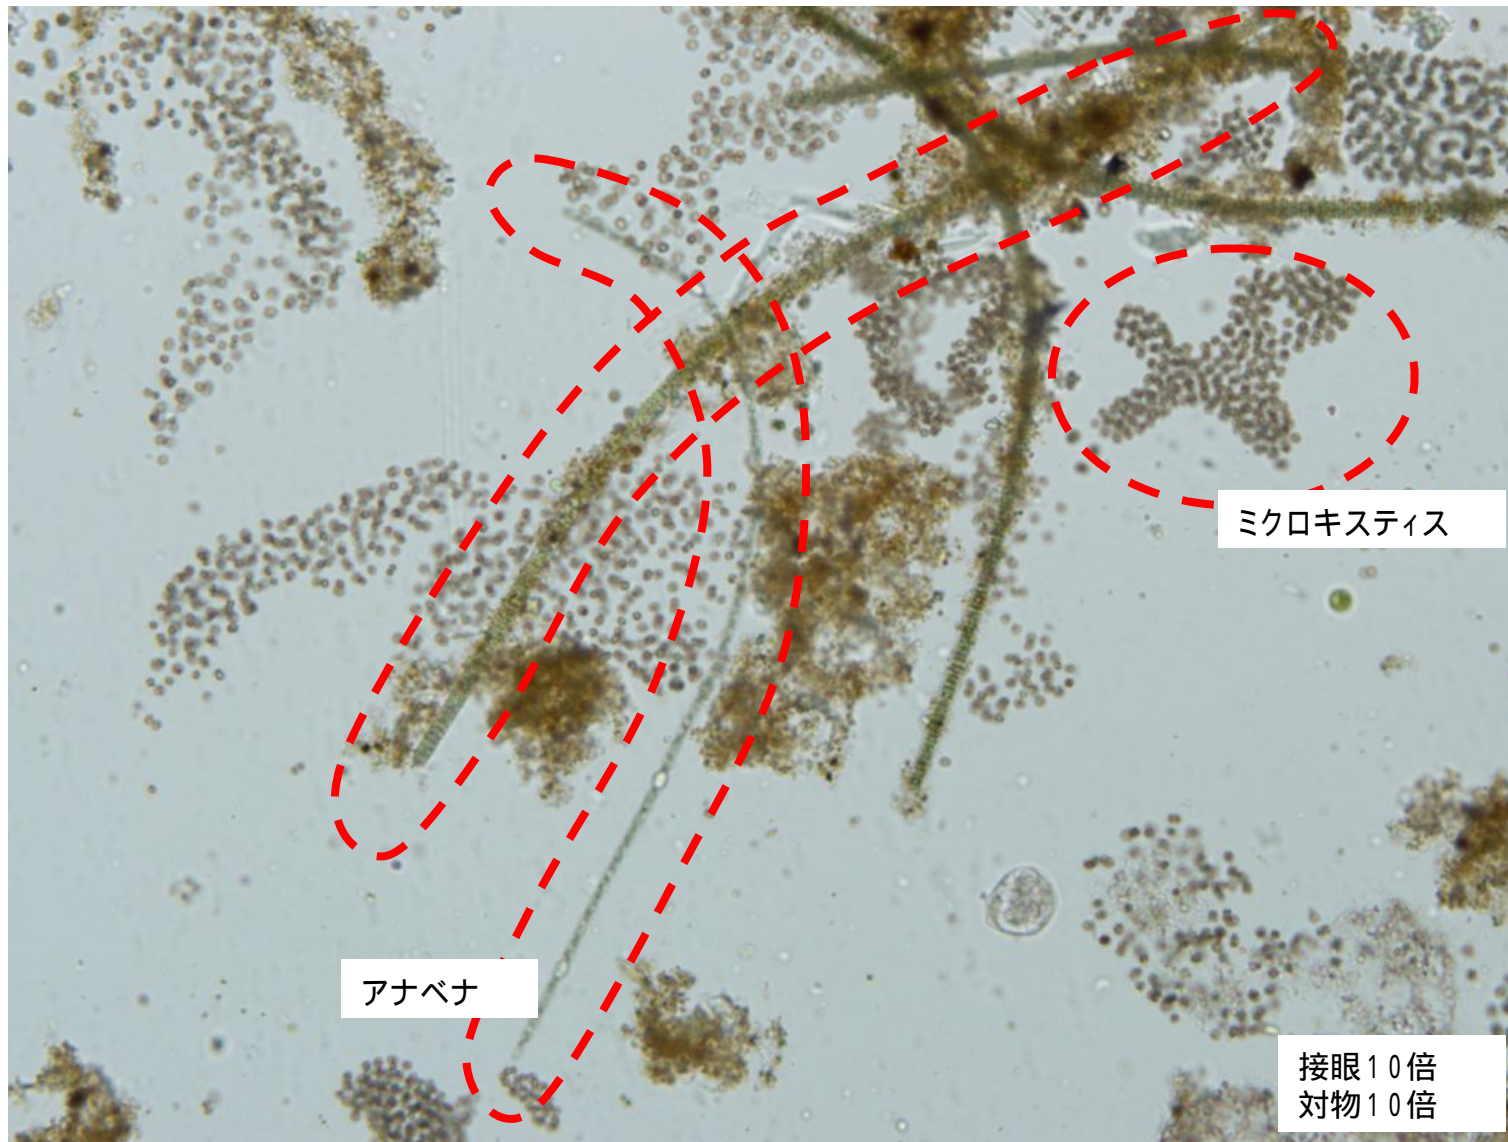
穴道湖(H23年8月26日、県立美術館付近)におけるアオコの顕微鏡写真

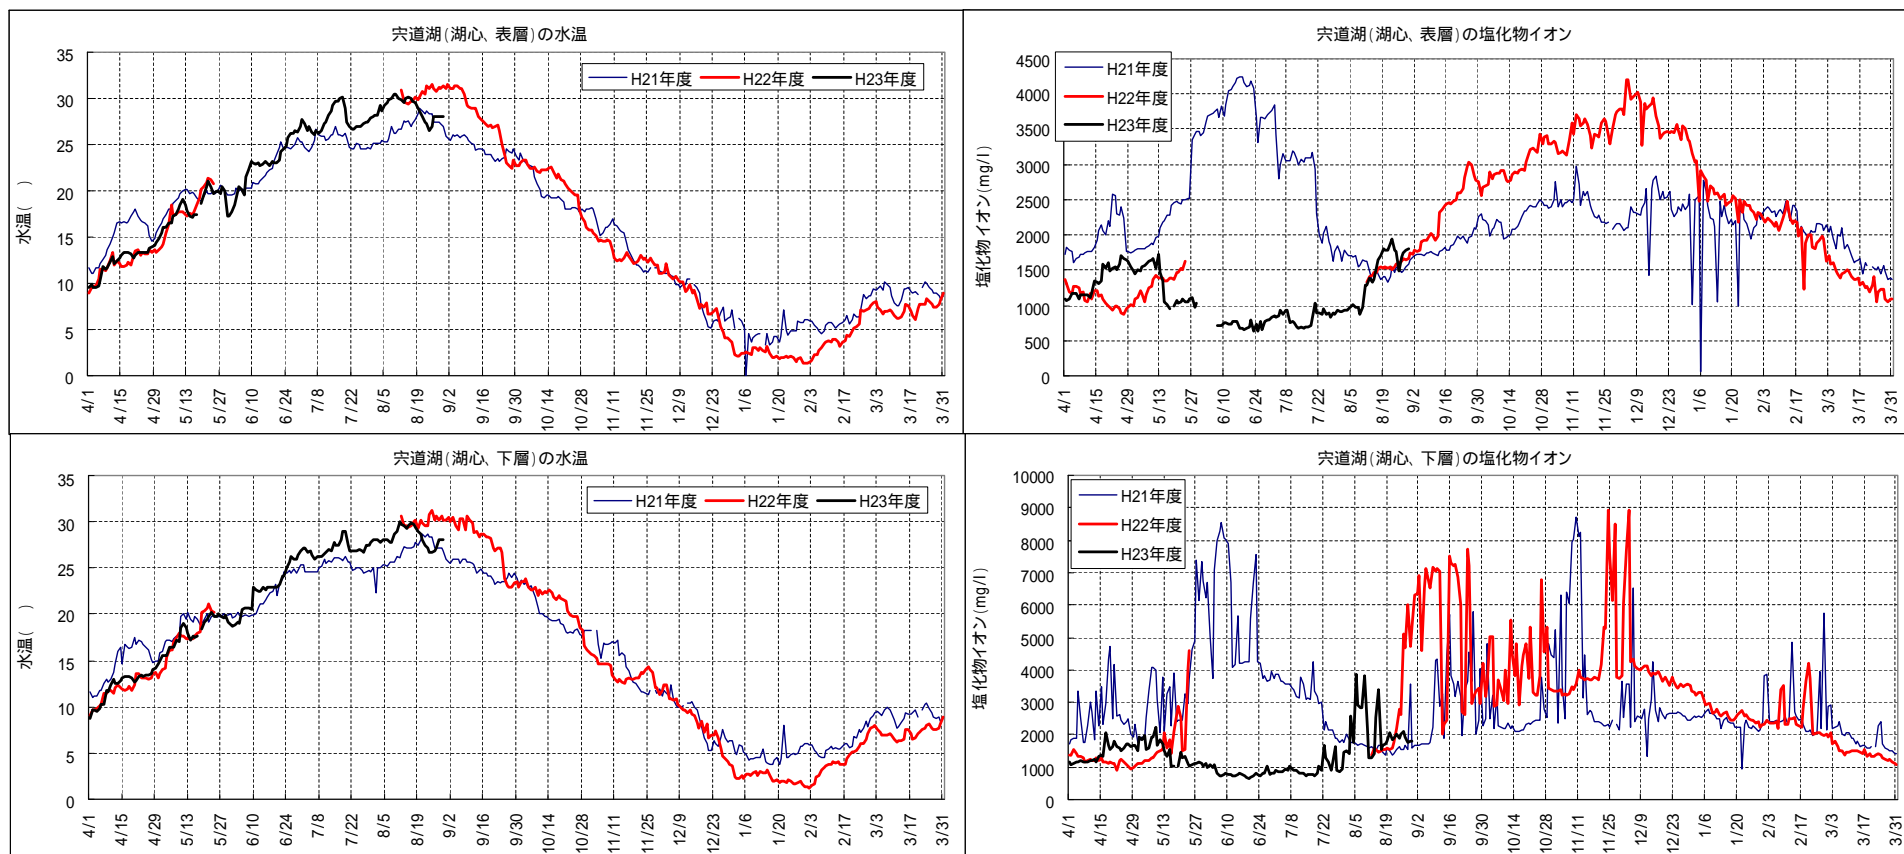
出典: 国土交通省HPに掲載されているデータより作図
