資料2-1

湖沼水環境適正化対策モデル事業の実施について(島根県宍道湖)

はじめに③ 島根県が実施する事業

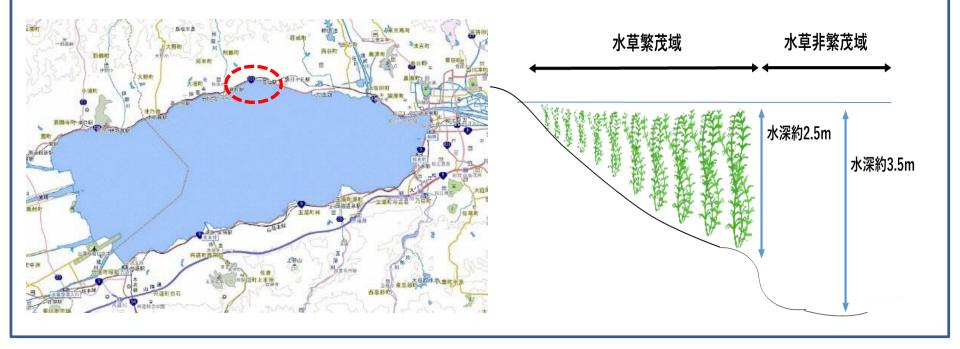
宍道湖の秋鹿沖

水深2.5m以浅で水草等が多く繁茂 水深3.5m以深では急激に減少

底質は細砂~砂

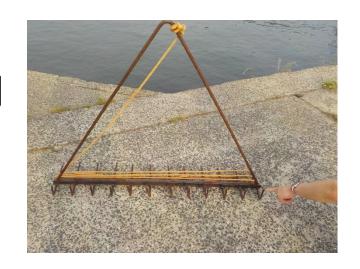
湖底耕耘に用いるマンガを水草 除去用に一部改良したものを使用

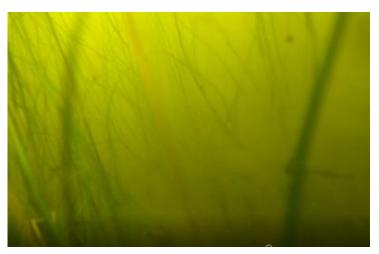
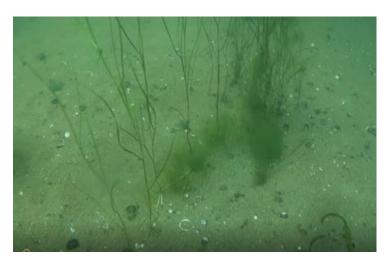
対策初期の水草繁茂状況(B区画)の変化 (A: 除去前 6/3, B: 除去後 6/30)

- ・水草等の繁茂量に明確な差は確認できなかった
- ・取り残しが一定量あることを水中写真により確認
- ・水草等が1m程度になるまでに除去を行うと作業の 効率化につながると期待

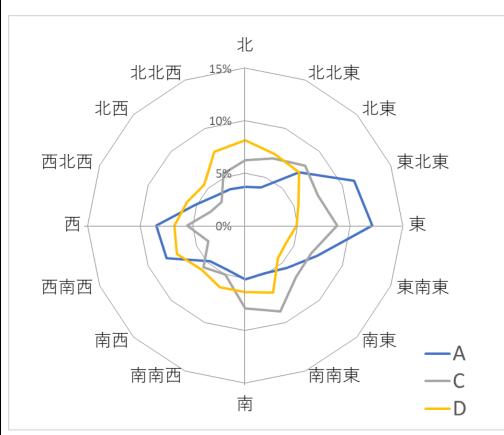
地点A : 2.74cm/sec 地点C : 1.86 cm/sec 地点D : 2.39 cm/sec

水草繁茂域(地点C、D)で流速が低い傾向
