# (報告) 令和4年度湖沼水環境適正化対策 モデル事業の実施状況について

# 対策事業の内容①

# 調査方法①調査地点の位置

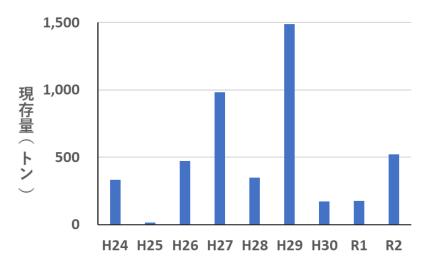
図 オオササエビモの現存量の推移 (島根県水産技術センター年報より作成)

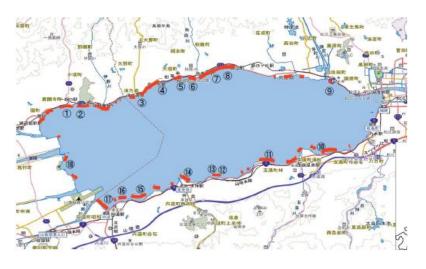
図 宍道湖における水草の繁茂場所 (赤色:水草の繁茂場所)

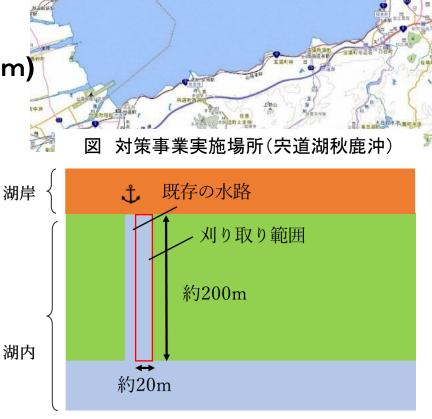
〈事業実施場所〉 宍道湖秋鹿沖 水深2.5m以浅で水草等が多く繁茂

湖底を一定範囲(幅約20m×長さ約200m)

漁具(マンガ)で掻き、水草等を除去

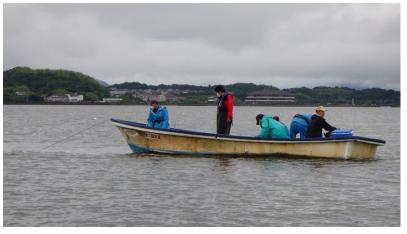
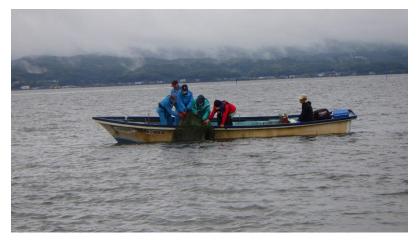
写真 水草等の除去の様子

4回作業を実施、合計2,000kgの水草等を除去

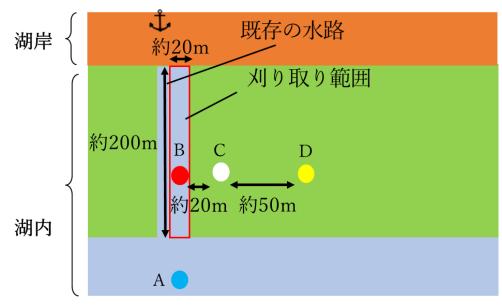
地点B	適正化対策の効果を確認する地点	水深2m程度、除去作業あり
地点A	比較対照の地点	水深4m程度、水草なし
地点C	適正化対策の効果を確認する地点	水深2m程度、除去作業なし
地点D	比較対照の地点	水深2m程度、除去作業なし

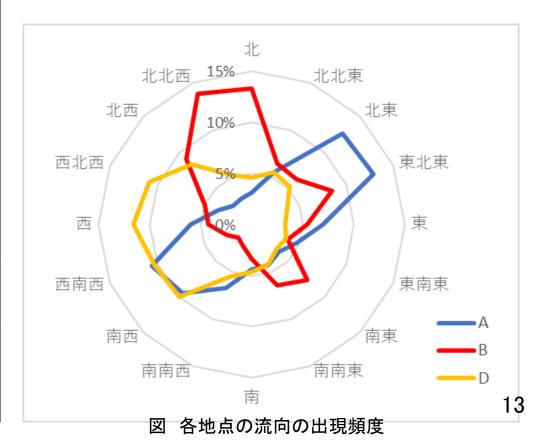
地点A : 2.7cm/sec 地点B : 1.8cm/sec 地点D : 1.8cm/sec

#### 水草繁茂域(特に地点D)で流速が低い傾向
