益田川ダムQ & A Q 1 ダム上下流の連続性

Q 1 : 益田川ダムの上下流の連続性について

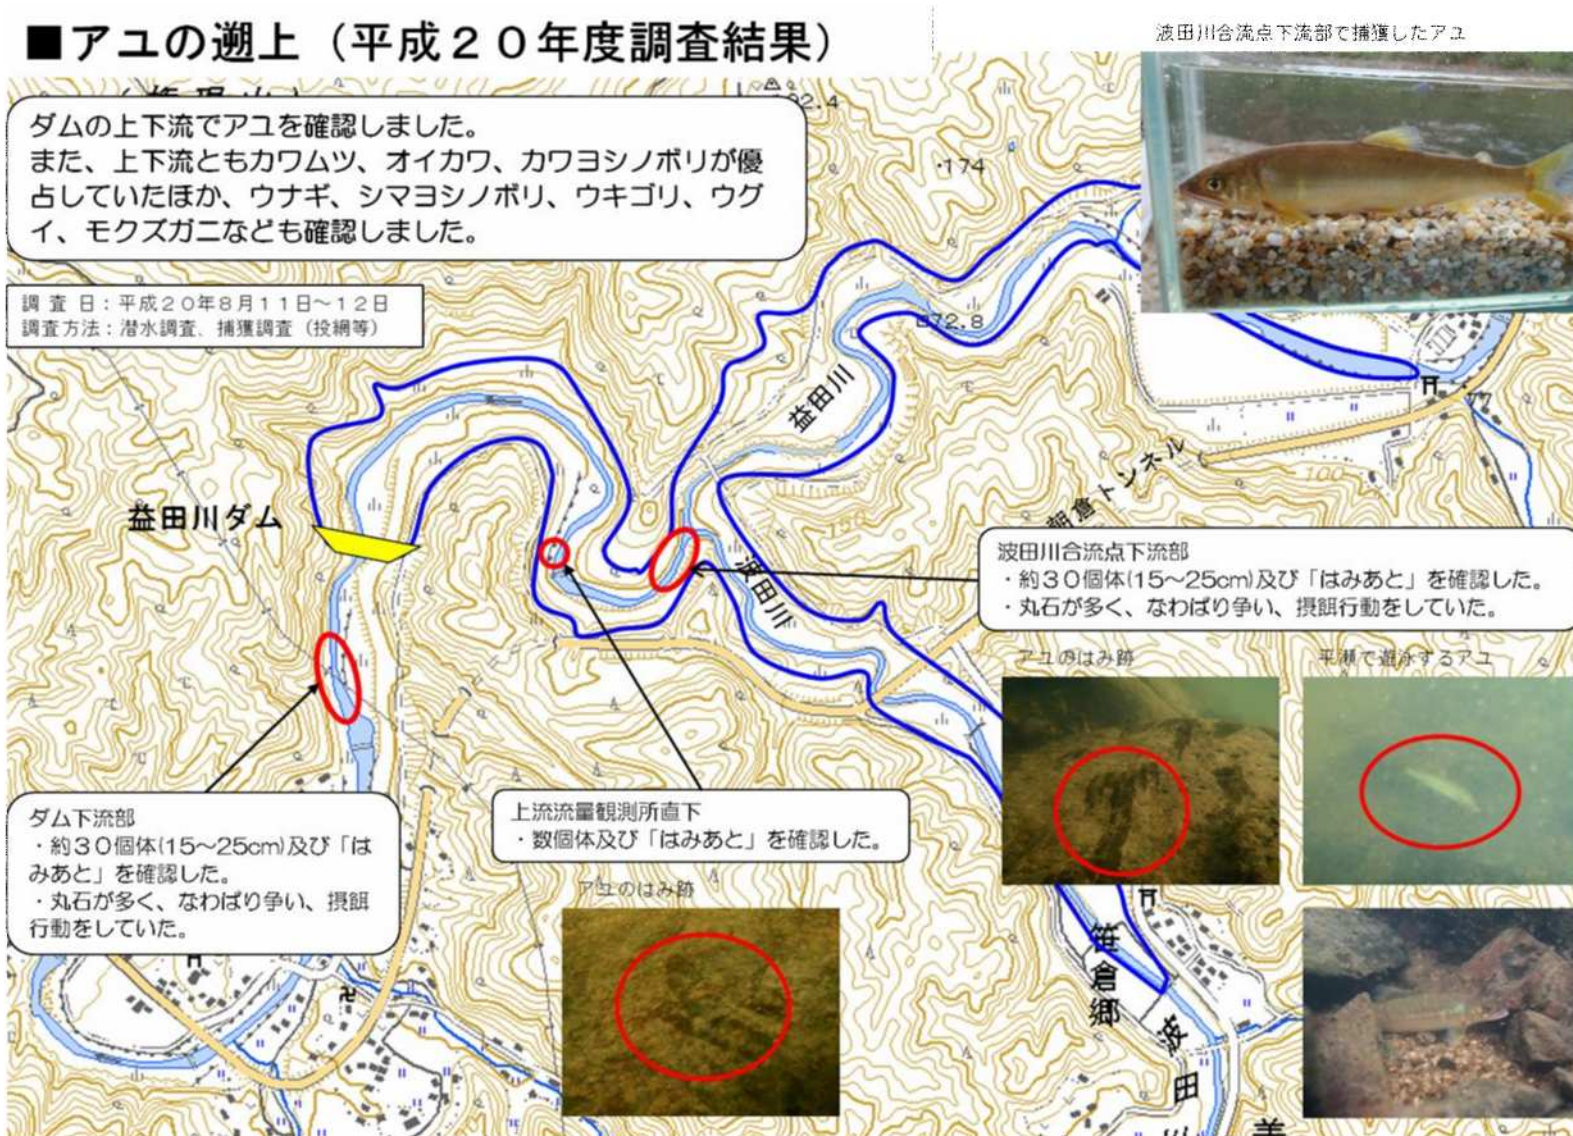
■アユの遡上（平成20年度調査結果）

平成20年8月に行った調査において、ダムサイトより上流でアユの個体及び「はみあと」を確認しました。これにより、既往調査結果も踏まえ、ダムより上流部にアユが遡上していると判断しています。

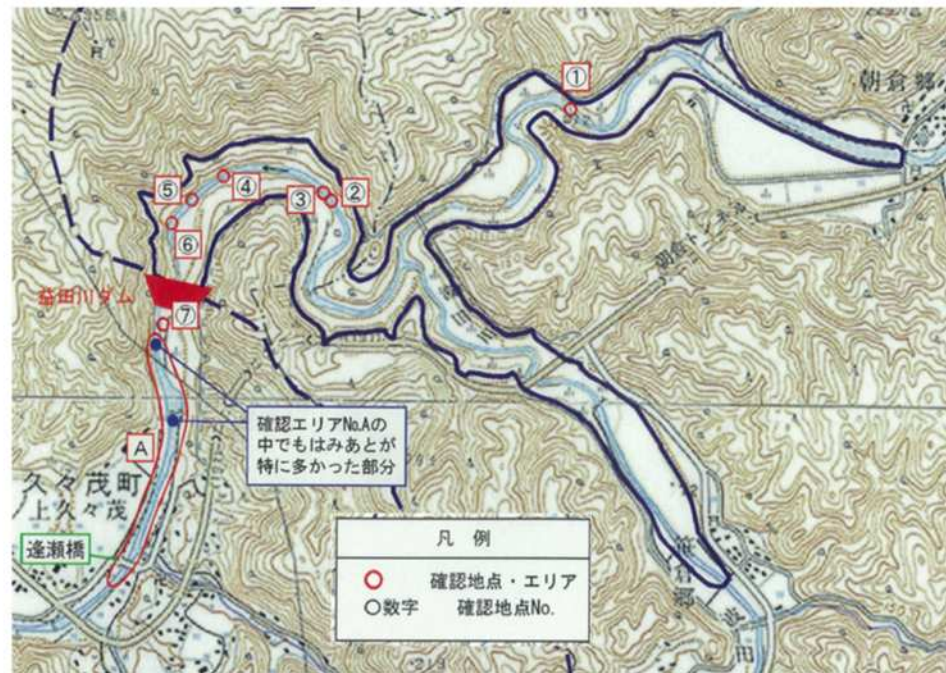
平成18・19年度「はみあと」調査結果

ダムサイトより上流約2kmまで「はみあと」を確認しました。
