潮発電所 来島貯水池の 水質保全対策の状況について (案)

神戸川の河川環境に関する協議会資料

中国電力株式会社

2020年3月27日

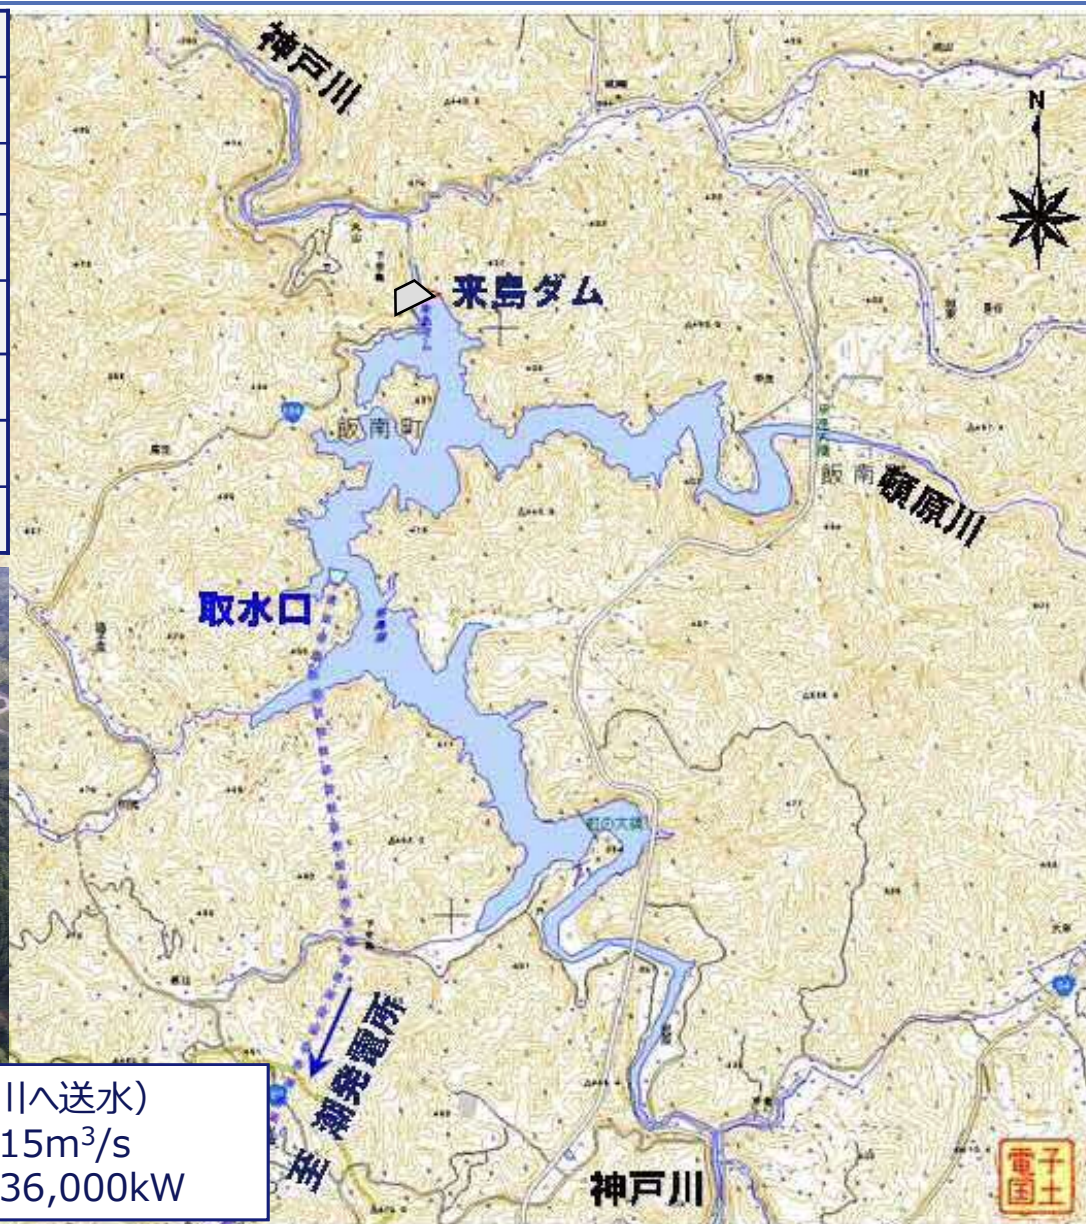
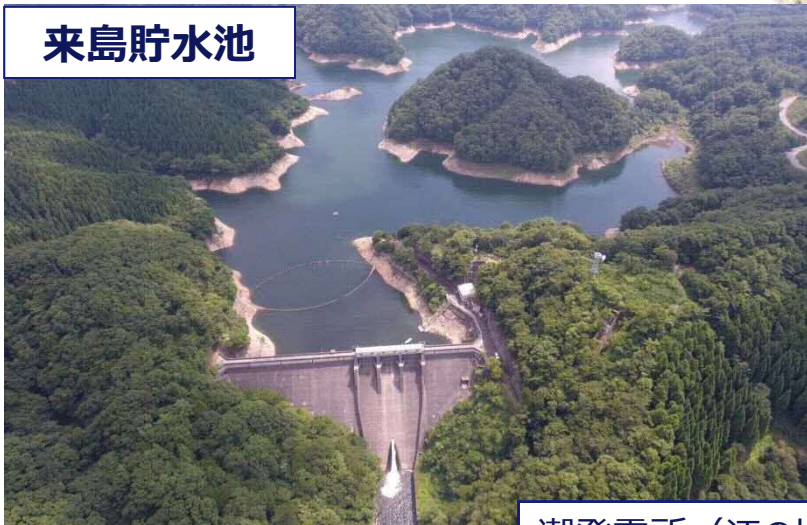
来島貯水池

項目	内容
所在地	飯石郡飯南町下来島
湛水面積	1.60km ²
ダム高さ	63.0m
ダム長さ	250.87m
利用水深	25.0m
総貯水容量	2,347万m ³
有効貯水容量	2,118万m ³

潮発電所 (江の川へ送水)
 最大使用水量 : 15m³/s
 最大出力 : 36,000kW

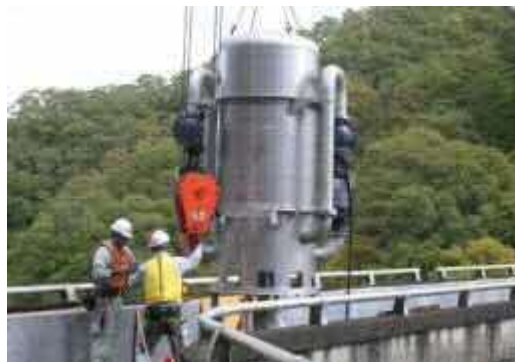
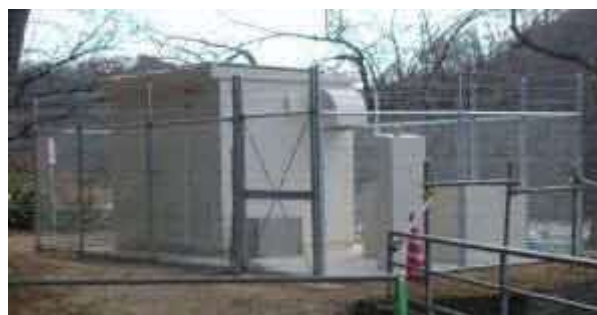
【陸上設備】

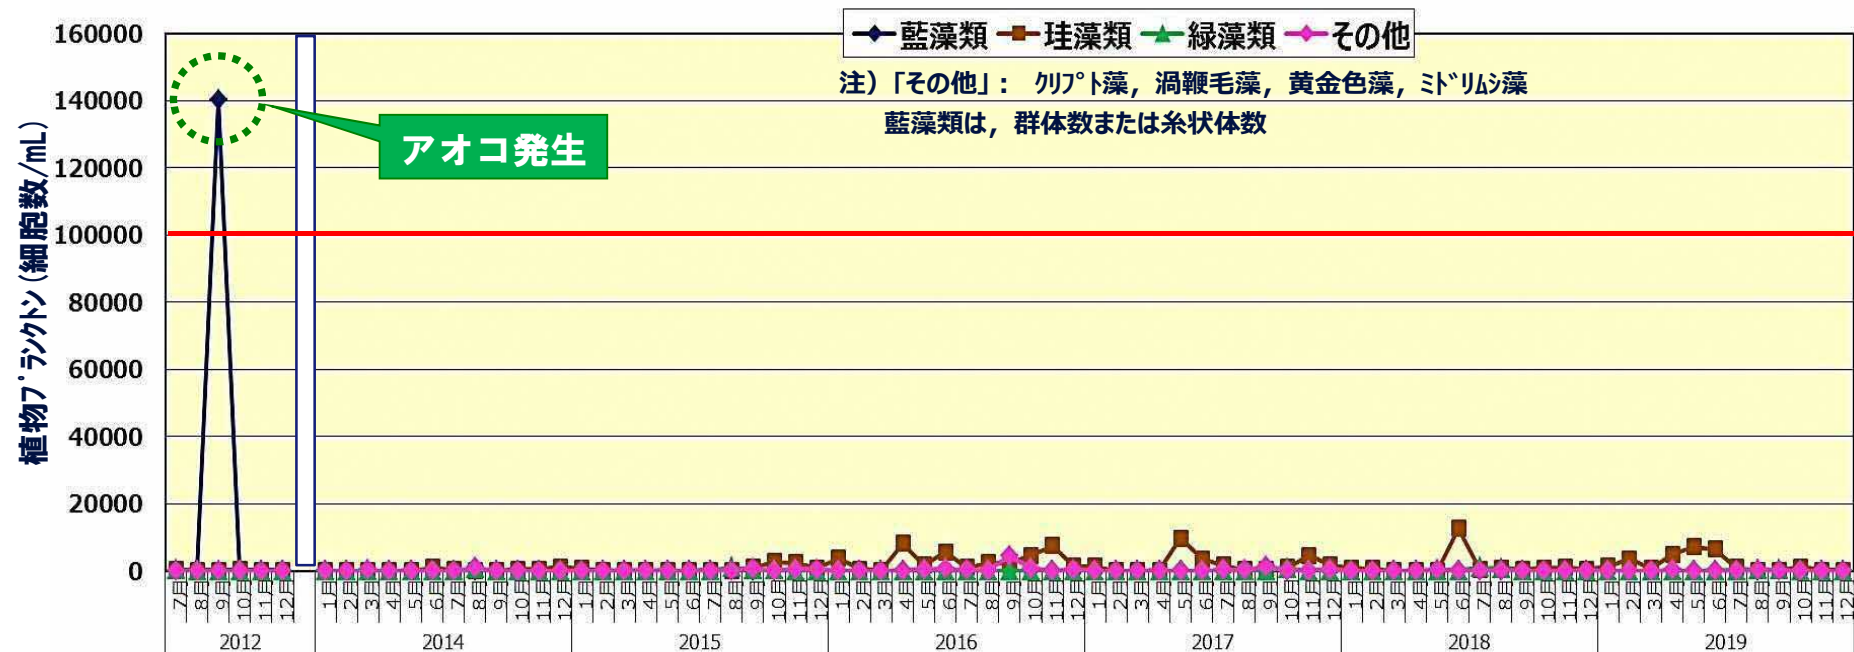
植物プランクトン：ダムサイト (表層)

- 2012年には、アオコの原因種となる藍藻類が優占種^{※1}として確認されたものの、その後の著しい発生は確認されていない。
- 2019年は、7月に緑色の浮遊物がわずかに確認されたものの優占種と判断できる細胞数の植物プランクトンは確認されなかった。

※1 各プランクトンの種が、 10^5 以上の細胞数/mL^{※2}を超えた場合に優占種として整理している (第7回水質保全対策検討会にて定義)。

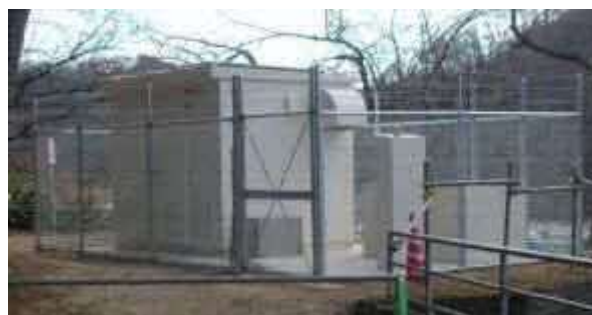
【陸上設備】

【装置イメージ図】※
