来島ダムからの常時  $2 \text{ m}^3/\text{s}$  放流に伴う下流河川の環境改善評価  
(減水区間の生物調査含む)

中国電力株式会社  
2024年3月21日

- 来島ダムからの常時 $2\text{ m}^3/\text{s}$ 放流（2013年6月13日から試験的増放流として常時 $2\text{ m}^3/\text{s}$ 、2017年3月10日以降は確認書に基づく環境放流として常時 $2\text{ m}^3/\text{s}$ ）による、来島ダム下流河川環境の改善効果検証について経過報告する。

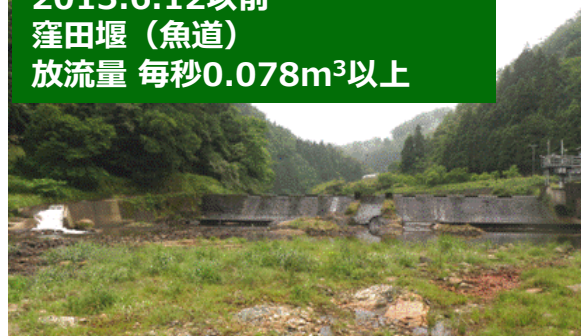
2013.6.12以前  
窪田堰（魚道）  
放流量 毎秒0.078m<sup>3</sup>以上

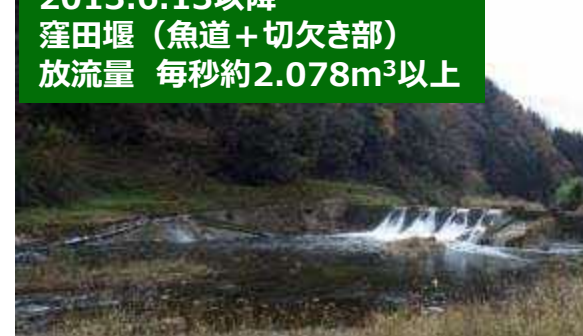
2013.6.13以降  
窪田堰（魚道+切欠き部）  
放流量 毎秒約2.078m<sup>3</sup>以上

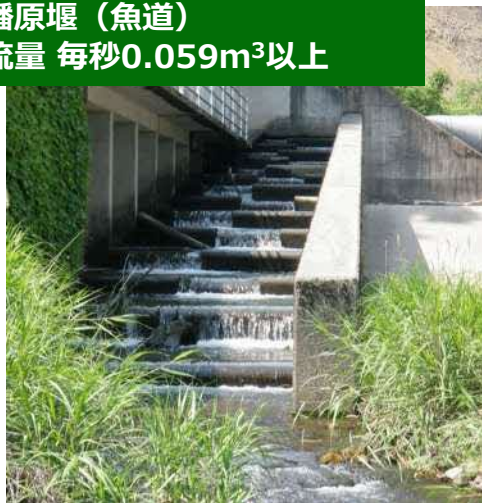
2013.6.12以前  
八幡原堰（魚道）  
放流量 毎秒0.059m<sup>3</sup>以上

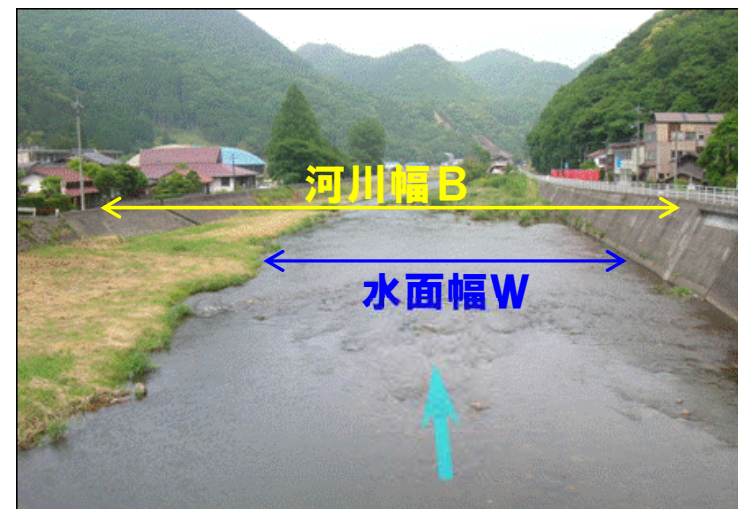
#### W/Bの河川断面イメージ

国交省の「正常流量検討の手引き(案)(平成19年9月)」によると、W/Bが20%以上 あれば水量感が豊かであるとの評価が得られている。

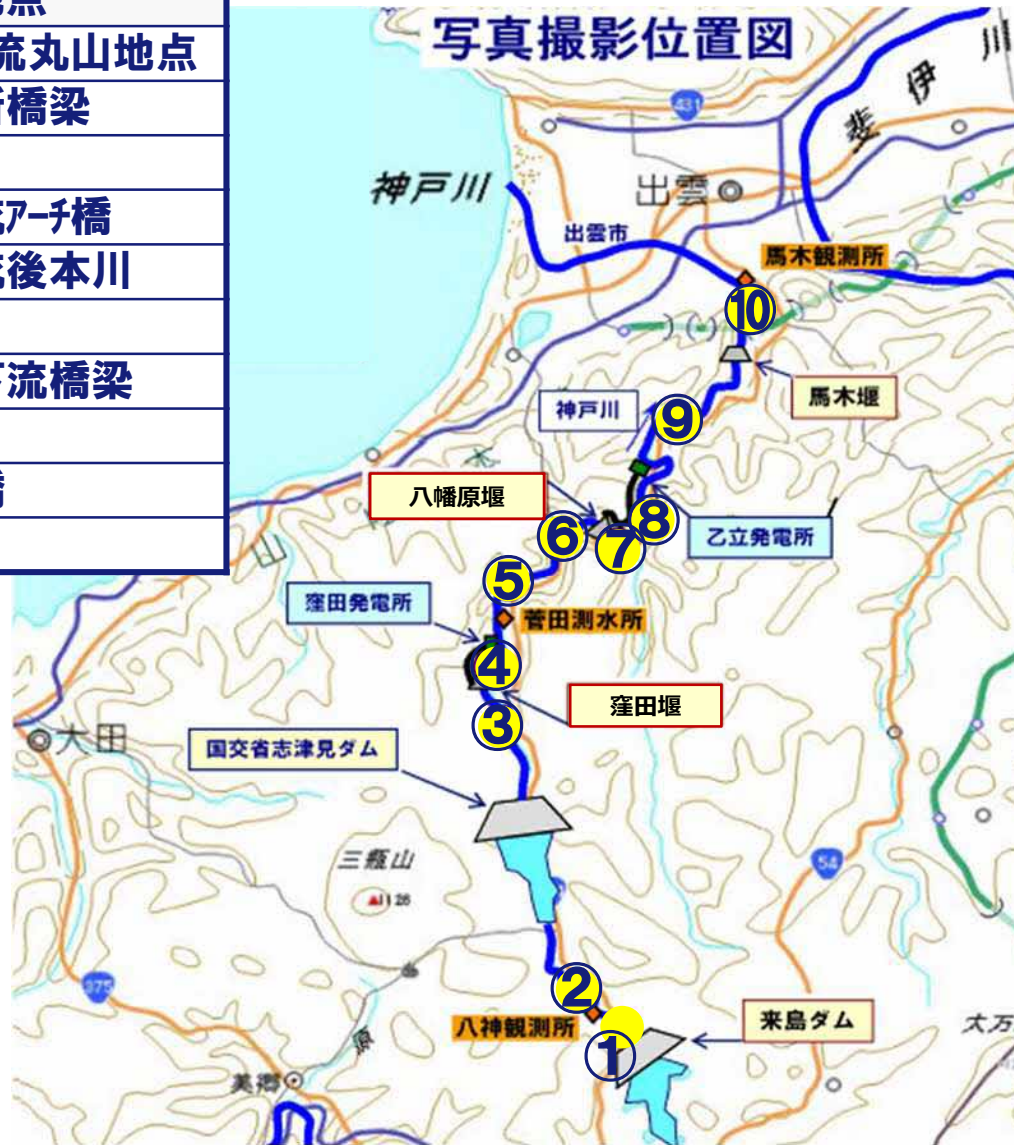
(1) 河川調査 a. 写真撮影〔水量感調査〕位置図

調査地点	
①	来島ダム下流丸山地点
②	八神観測所橋梁
③	横見橋
④	窪田堰下流アーチ橋
⑤	伊佐川合流後本川
⑥	八幡原橋
⑦	八幡原堰下流橋梁
⑧	香水橋
⑨	立久恵吊橋
⑩	馬木堰

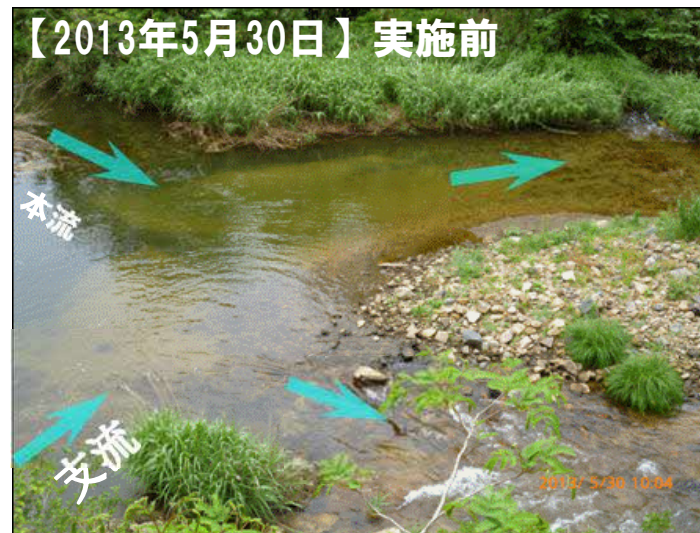
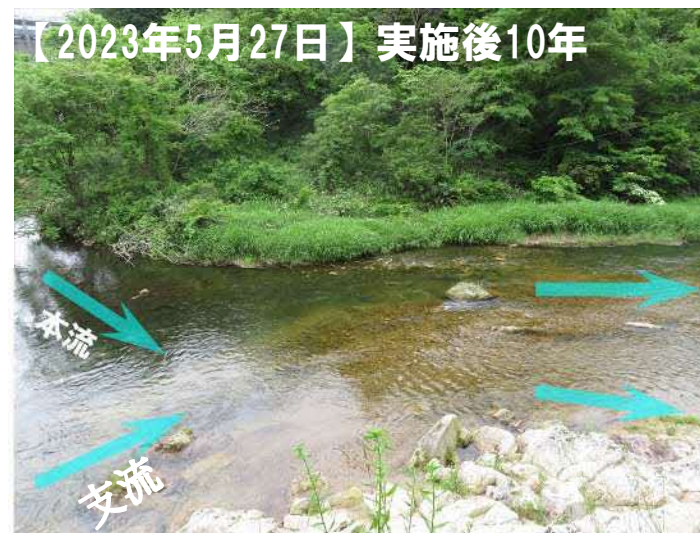
# (1) 河川調査 a (① 来島ダム下流 丸山地点)

○水位がやや上昇した。

年月日	ダム放流量 (m <sup>3</sup> /s)	W/B (%)	河川流量 (m <sup>3</sup> /s) [推計値]
2013. 5. 30 (実施前)	1. 0	-※	約 1. 3
2023. 5. 27 (実施後10年)	2. 0	-※	約 2. 4

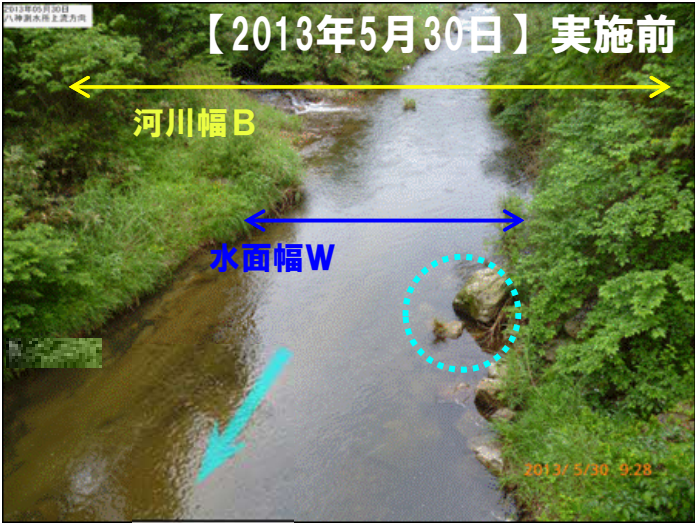
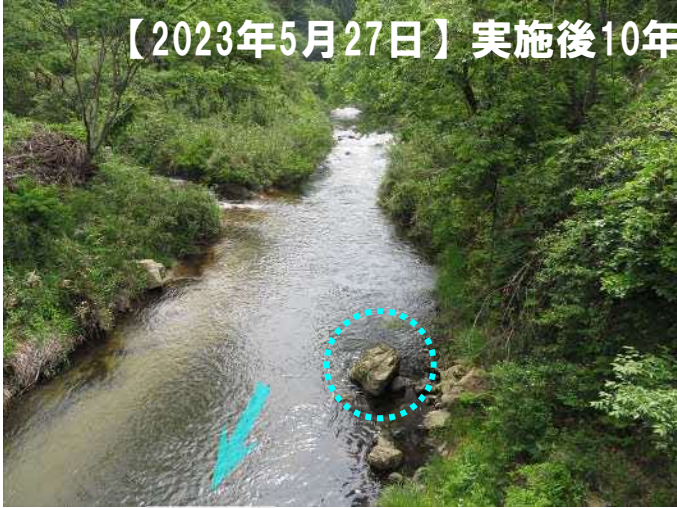
(1) 河川調査 a (2) 八神観測所橋梁

- 水位変化は見られない。
- 実施後10年が経過し、水面幅が安定。

年月日	ダム放流量 ( $m^3/s$ )	W/B (%)	河川流量 ( $m^3/s$ ) [推計値]
2013. 5. 30 (実施前)	1. 0	42	約1. 7
2023. 5. 27 (実施後10年)	2. 0	68	約2. 9

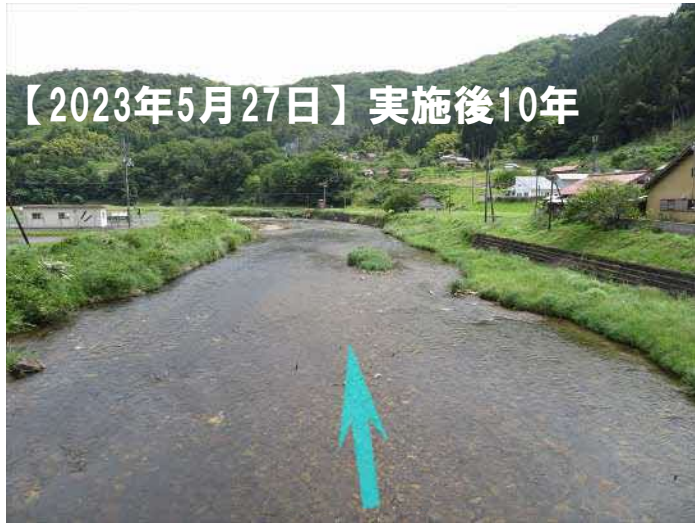
(1) 河川調査 a (③横見橋)

- 水位変化は見られない。
- 実施後10年が経過し、水面幅が安定。

年月日	ダム放流量 (m <sup>3</sup> /s)	W/B (%)	河川流量 (m <sup>3</sup> /s) [推計値]
2013. 5. 30 (実施前)	1. 0	6 3	約 3
2023. 5. 27 (実施後10年)	2. 0	6 2	約 5. 4

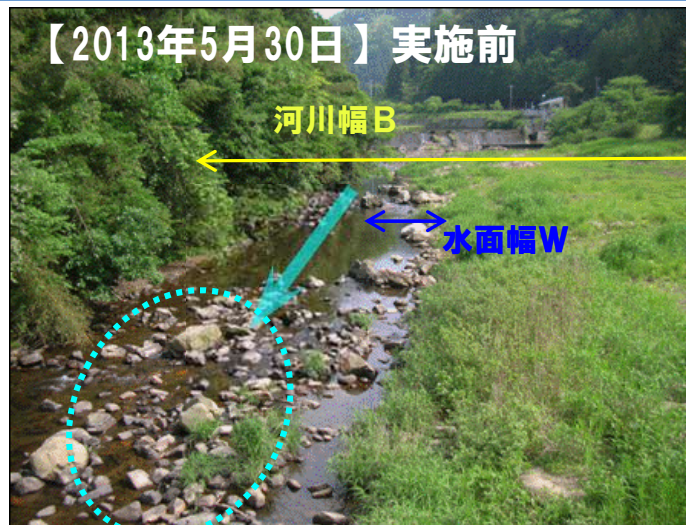
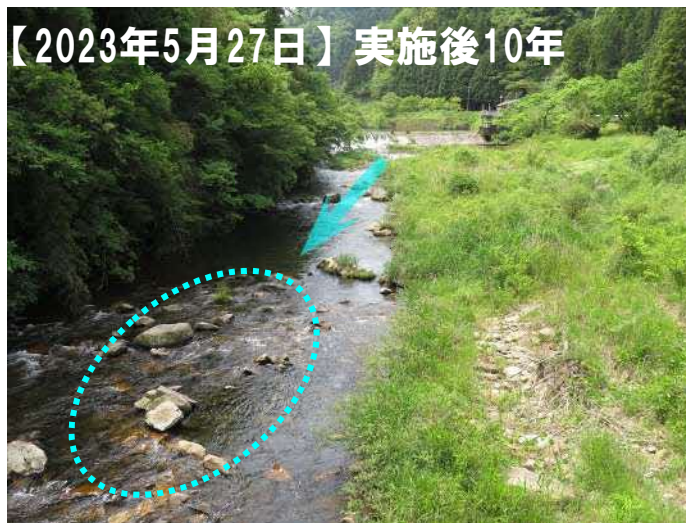
(1) 河川調査 a (④窪田堰下流アーチ橋：減水区間)

- 改善後は水位上昇による転石の水没が顕著に見られ水量感が増加。
- 実施後10年が経過し、水面幅が安定。

年月日	ダム放流量 ( $m^3/s$ )	W/B (%)	河川流量 ( $m^3/s$ ) [推計値]
2013. 5. 30 (実施前)	1. 0	8	約0. 3
2023. 5. 27 (実施後10年)	2. 0	23	約2. 8

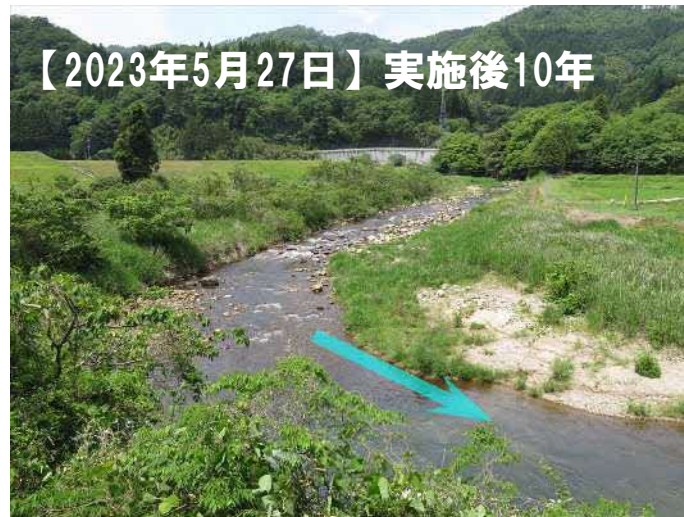
(1) 河川調査 a (⑤伊佐川合流後本川)

- 改善前の状態でもある程度の水量感がある。
- 出水で砂州ができ、水面幅が減少した。

年月日	ダム放流量 (m <sup>3</sup> /s)	W/B (%)	河川流量 (m <sup>3</sup> /s) [推計値]
2013. 5. 30 (実施前)	1. 0	3 2	約5
2023. 5. 27 (実施後10年)	2. 0	1 9	約7

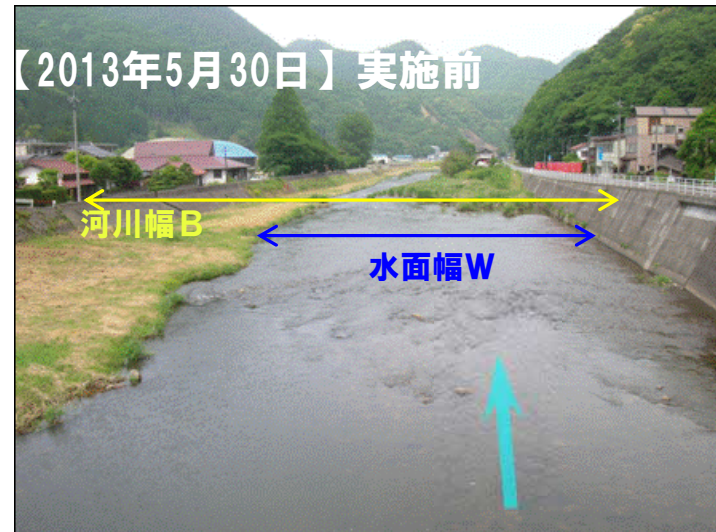
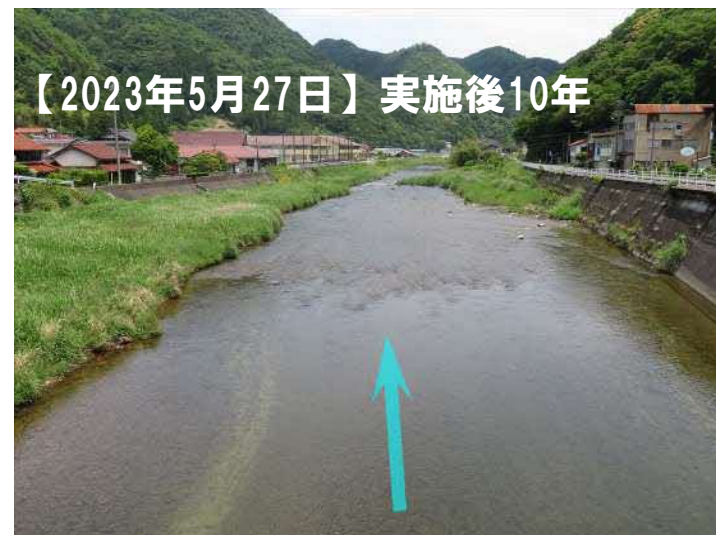
(1) 河川調査 a (⑥八幡原橋)

- 改善前の状態でもある程度の水量感がある。
- 河道の形態から、水面幅の変化はほとんど見られない。

年月日	ダム放流量 ( $m^3/s$ )	W/B (%)	河川流量 ( $m^3/s$ ) [推計値]
2013. 5. 30 (実施前)	1. 0	70	約5
2023. 5. 27 (実施後10年)	2. 0	65	約7. 3

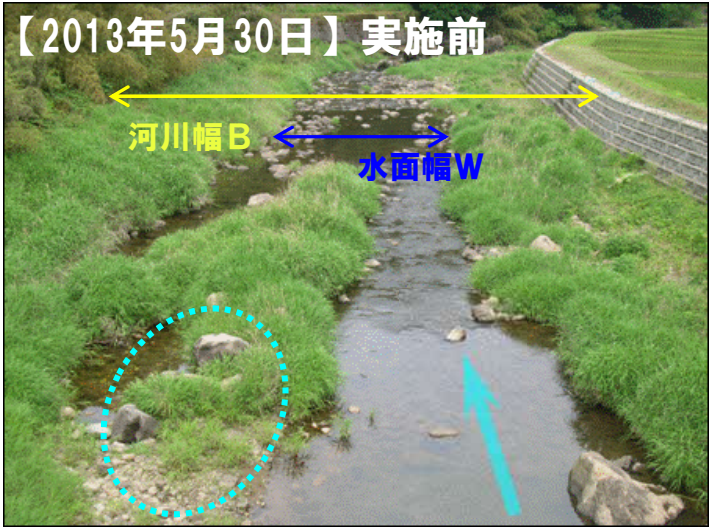
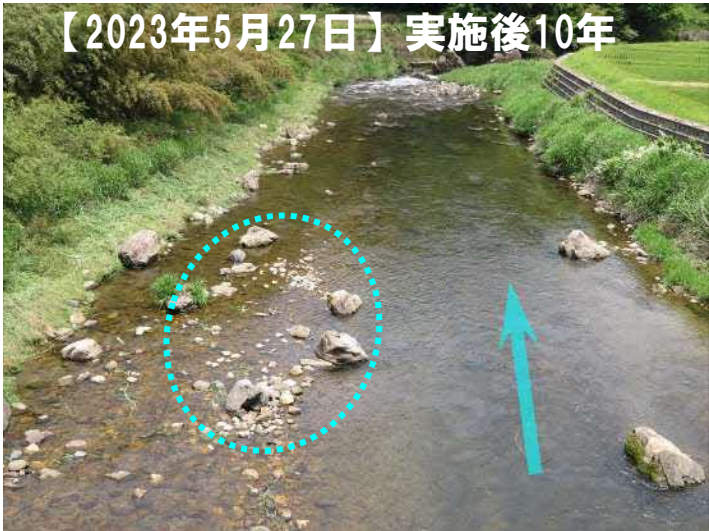
(1) 河川調査 a (⑦) 八幡原堰下流橋梁：減水区間)

- 改善後は水面幅、水深が増加した。
- 実施後10年が経過し、水面幅が安定。

年月日	ダム放流量 ( $m^3/s$ )	W/B (%)	河川流量 ( $m^3/s$ ) [推計値]
2013. 5. 30 (実施前)	1. 0	24	約0. 1
2023. 5. 27 (実施後10年)	2. 0	63	約2. 4

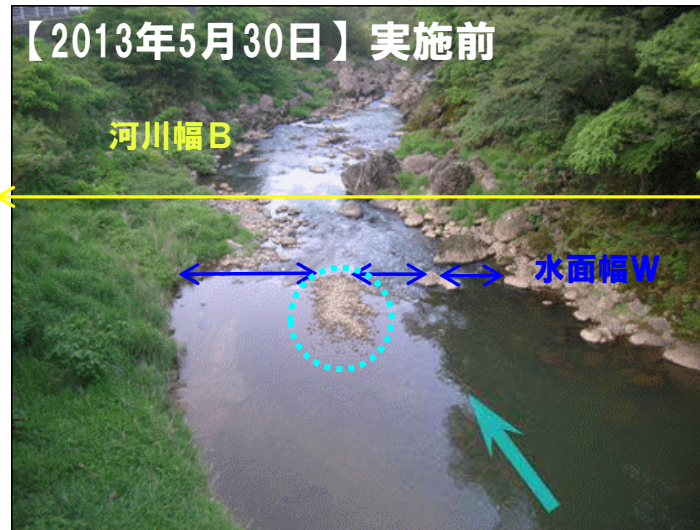
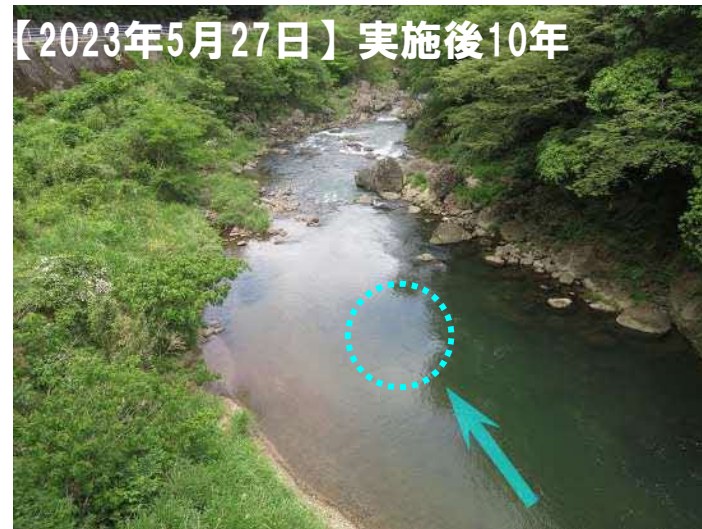
(1) 河川調査 a (⑧香水橋：減水区間)

○改善後は転石、河床の水没が顕著に見られ水量感が増加。

年月日	ダム放流量 ( $m^3/s$ )	W/B (%)	河川流量 ( $m^3/s$ ) [推計値]
2013. 5. 30 (実施前)	1. 0	3 8	約3
2023. 5. 27 (実施後10年)	2. 0	5 6	約6. 4

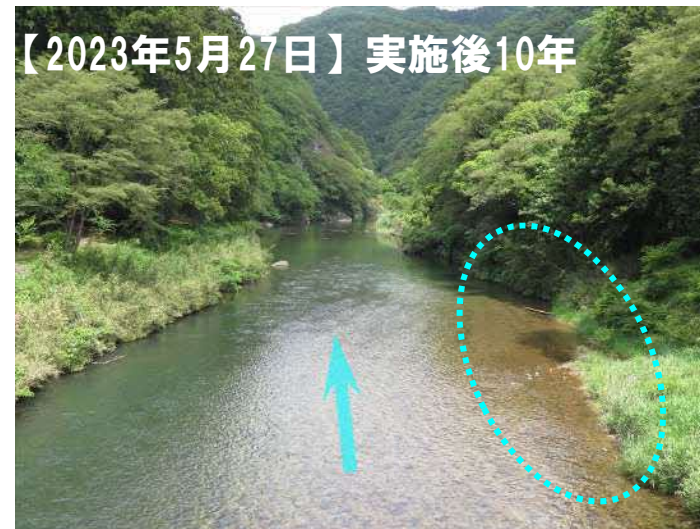
(1) 河川調査 a (⑨立久恵吊橋)

○改善後は、河床の水没が  
顕著に見られ水量感が増加。

年月日	ダム放流量 ( $\text{m}^3/\text{s}$ )	W/B (%)	河川流量 ( $\text{m}^3/\text{s}$ ) [推計値]
2013. 5. 30 (実施前)	1. 0	6 5	約 3
2023. 5. 27 (実施後10年)	2. 0	6 4	約 7. 3

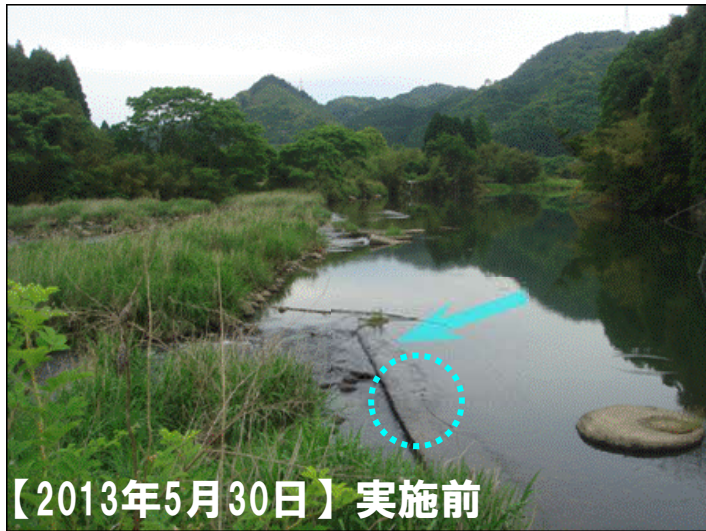
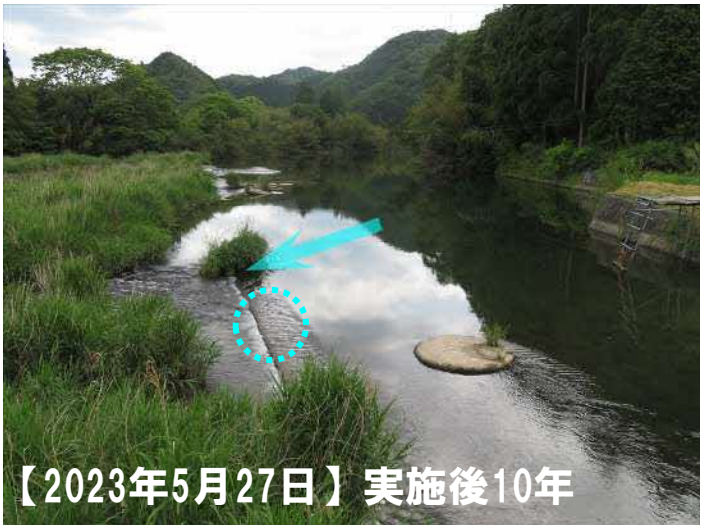
(1) 河川調査 a (10) 馬木堰

○堰の越流がやや増加した。

年月日	ダム放流量 (m <sup>3</sup> /s)	W/B (%)	河川流量 (m <sup>3</sup> /s) [推計値]
2013. 5. 30 (実施前)	1. 0	—*	約8
2023. 5. 27 (実施後10年)	2. 0	—*	約10. 5

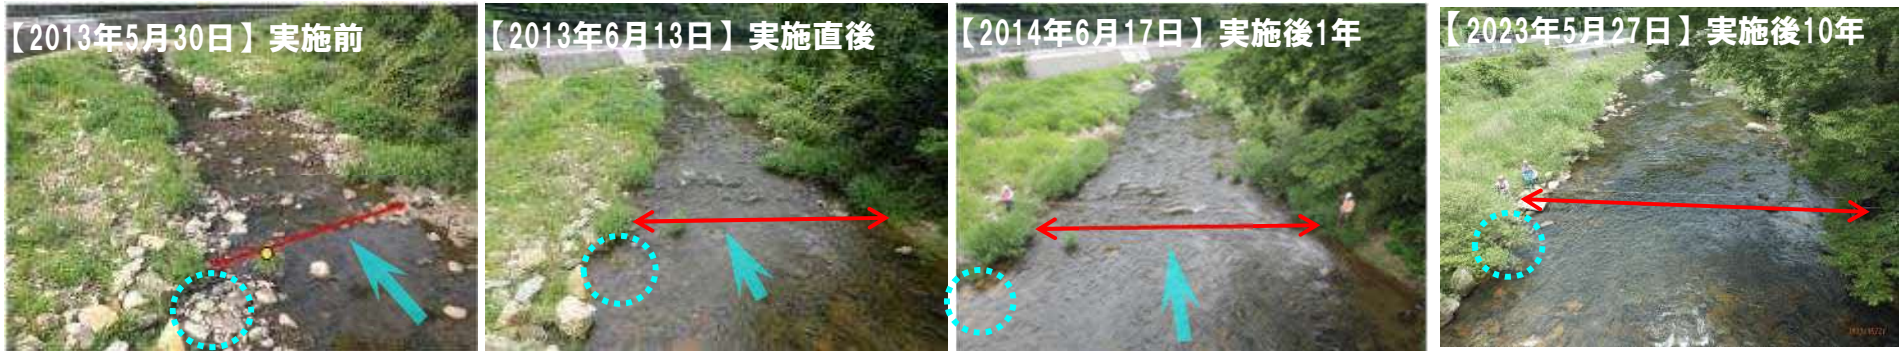
# (1) 河川調査 b. 現地調査 (窪田発電所 減水区間)

- 常時毎秒 2 m<sup>3</sup>放流後は露出していた転石のほとんどが水没し、平均水面幅および平均水深の増加率が常時毎秒 2 m<sup>3</sup>放流前に比べて水面幅51%、水深83%増加している。
- 水量感が改善され約 10 年経過後も継続している。

2021.8データ以降、出水等により河床形状(測定基準位置)が変化すると推察されるため、参考値とし、増加率(平均)の計算からは除外した。

※ 増加率：常時 2 m<sup>3</sup>/s放流開始前を100%とした。

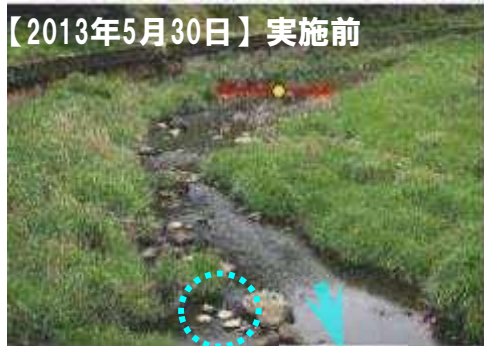
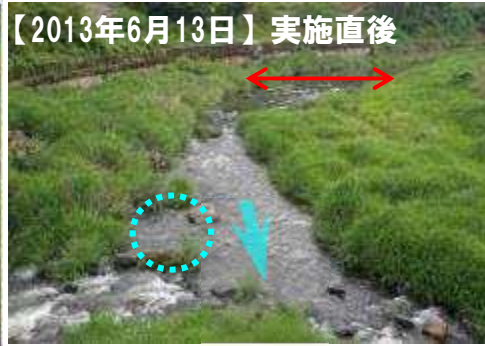
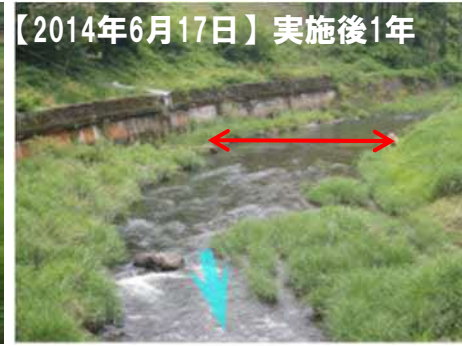
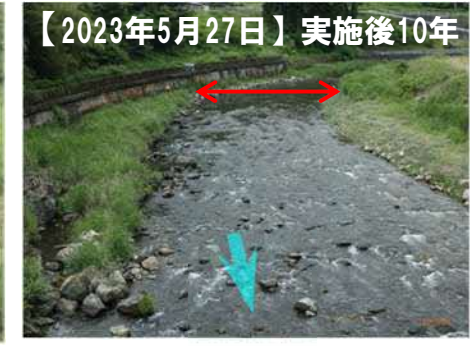
# (1) 河川調査 b. 現地調査 (乙立発電所 減水区間)

- 常時毎秒 2 m<sup>3</sup>放流後は露出していた転石のほとんどが水没し、平均水面幅および平均水深の増加率が常時毎秒 2 m<sup>3</sup>放流前に比べて水面幅124%、水深195%増加している。
- 水量感が改善され約 10 年経過後も継続している。

2022.5データ以降、河川整備により河床形状(測定基準位置)が変化したため、参考値とし、増加率(平均)の計算からは除外した。

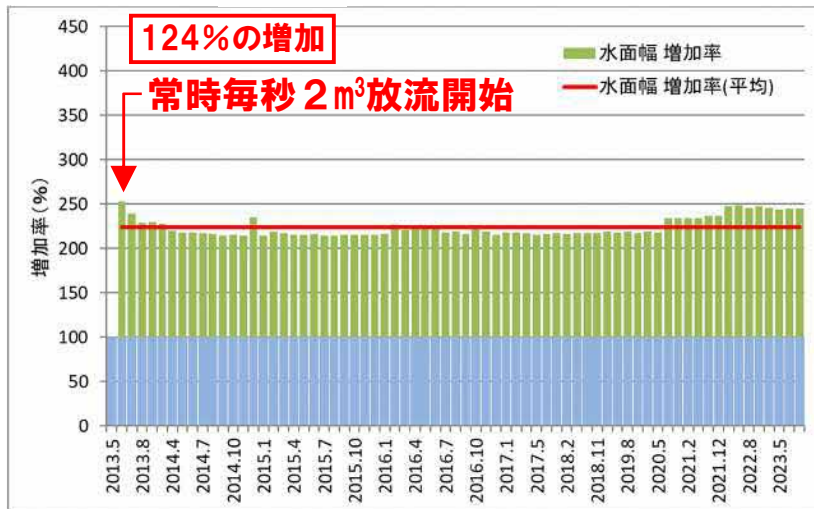
※ 増加率：常時 2 m<sup>3</sup>/s放流開始前を 100%とした。

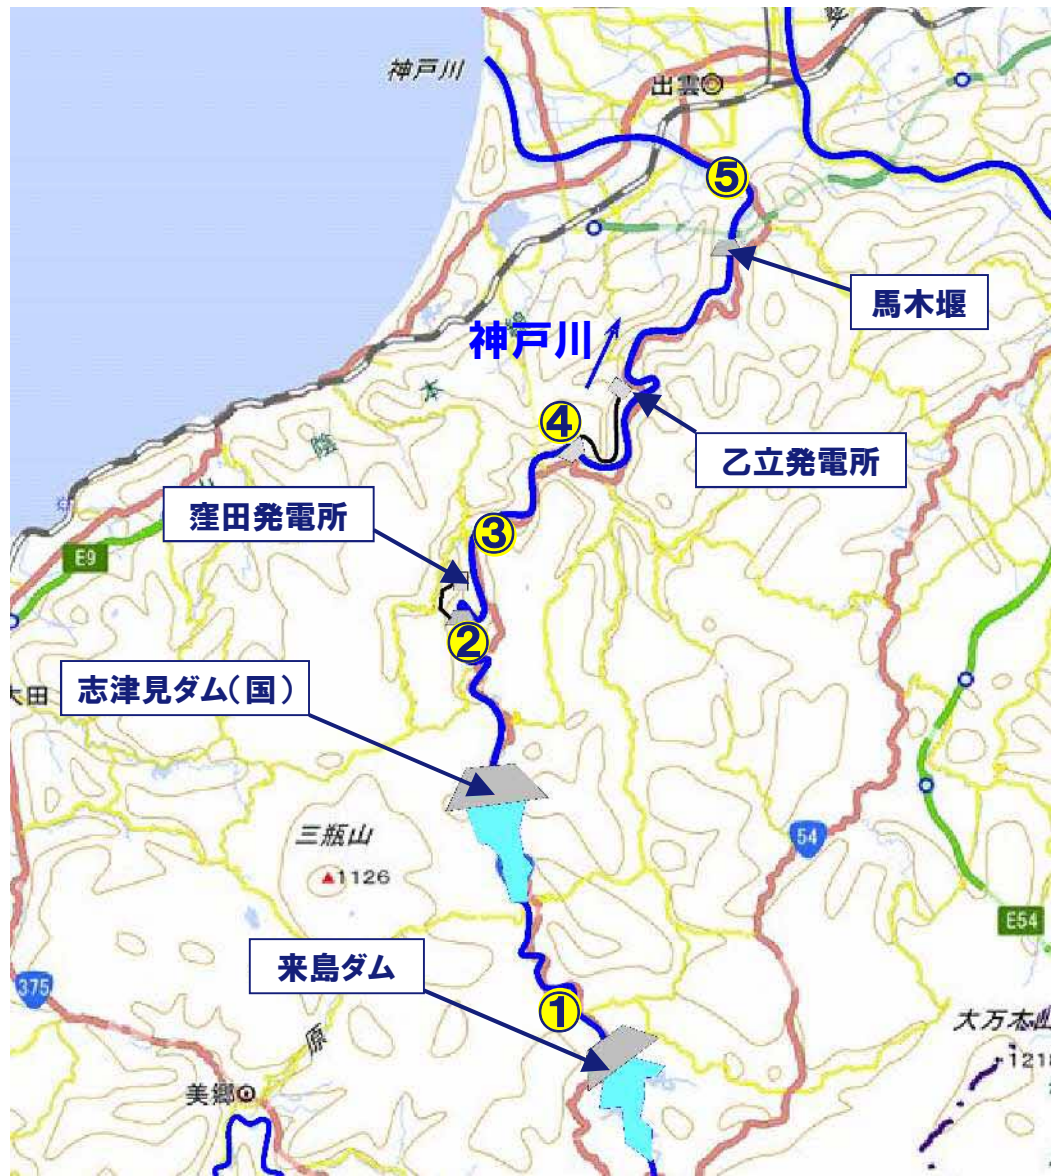
## (2) 流量データ確認 位置図

流量データ確認地点	
①	八神観測所
②	窪田堰
③	菅田測水所
④	八幡原堰
⑤	馬木観測所

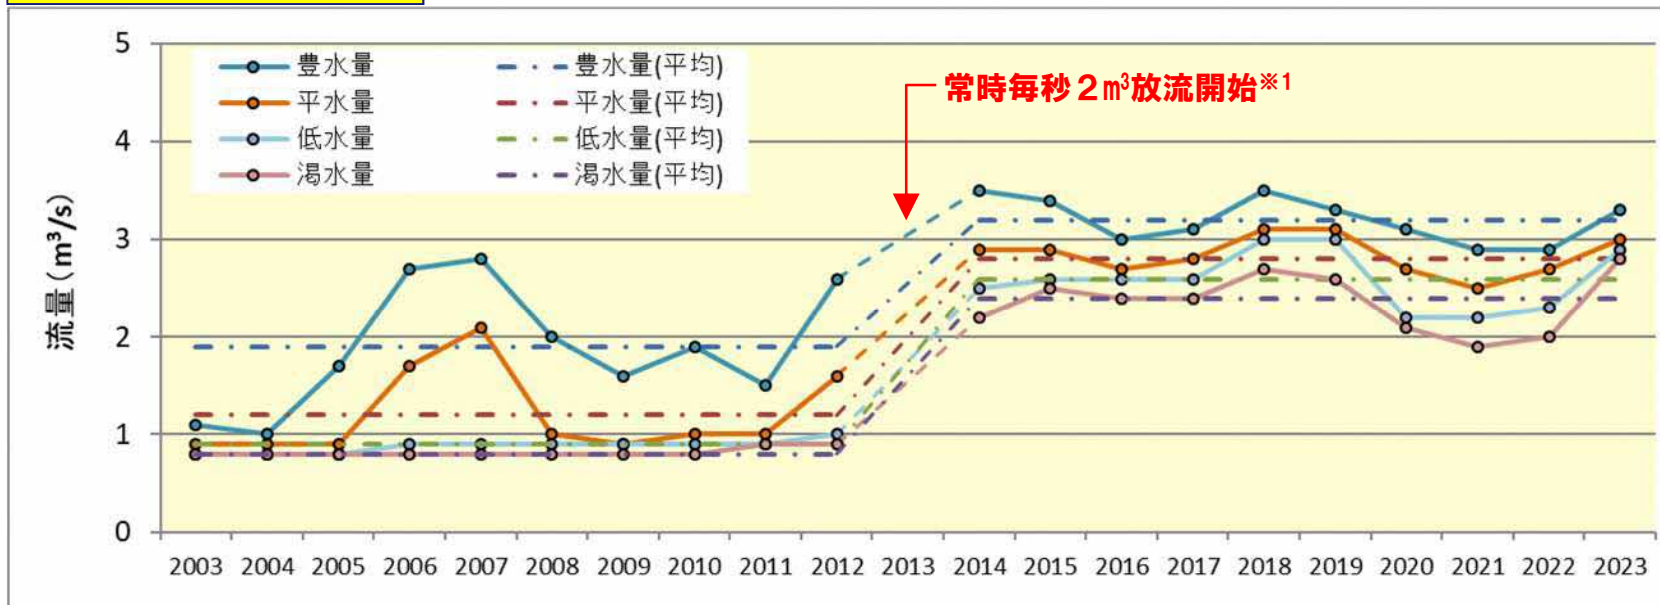
## (2) 流量データ確認 (①八神水位観測所の河川流量)

○八神水位観測所地点では、常時毎秒 2 m<sup>3</sup>放流前の10年平均流況に比べて常時毎秒 2 m<sup>3</sup>放流後の流況は大幅に増加し、常時毎秒 2 m<sup>3</sup>の効果が維持されている。

※1 2013年6月から増放流を開始しているため、2013年の流況は表示しない。

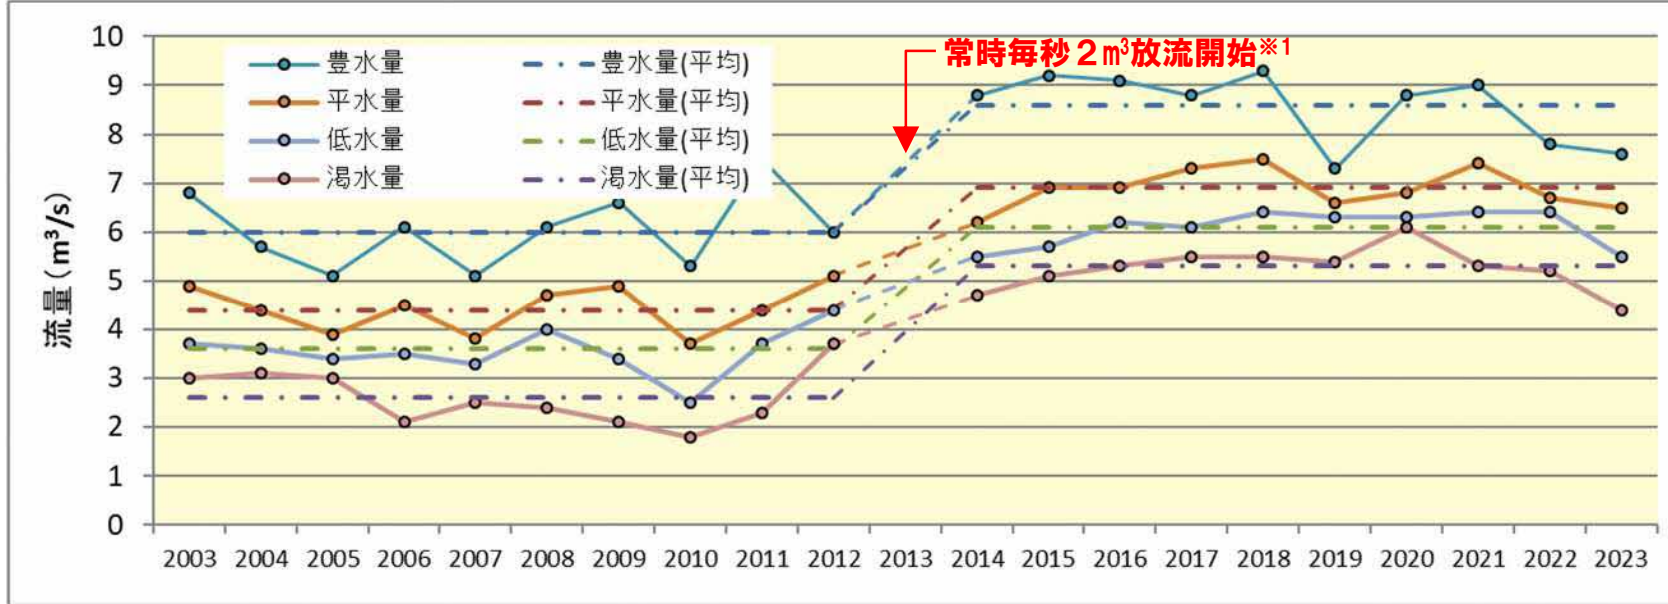
## (2) 流量データ確認 (③菅田測水所の河川流量)

○菅田測水所地点では、常時毎秒2m<sup>3</sup>放流前の10年平均流況に比べて常時毎秒2m<sup>3</sup>放流後の流量が増加し、常時毎秒2m<sup>3</sup>放流の効果が維持されている。

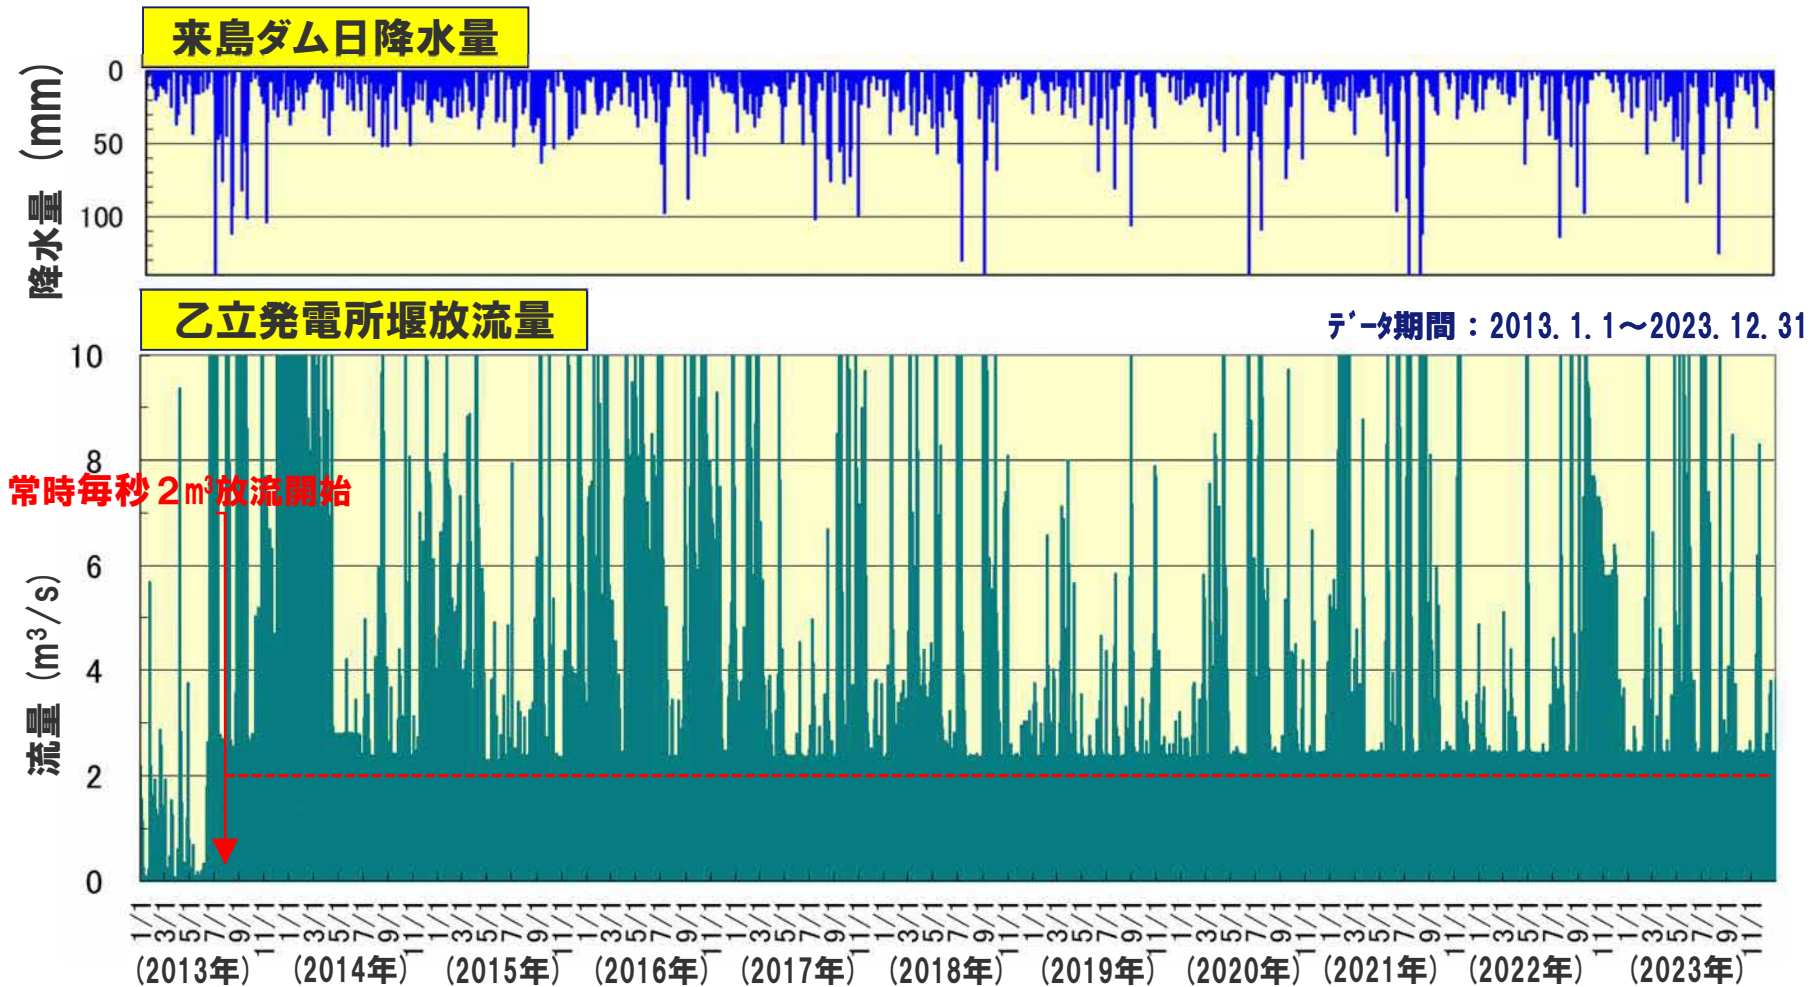
## (2) 流量データ確認 (④乙立発電所八幡原堰の放流量)

○乙立発電所八幡原堰では、増放流前の堰越流の頻度が低かったが、常時毎秒2m<sup>3</sup>放流後は、波多川合流地点までの減水区間の流況が大幅に改善され、河川流況が安定し続けている。

注：期間中、断水作業等のため放流量が算定できない場合は、菅田流量－残流域流量により放流量を計算。

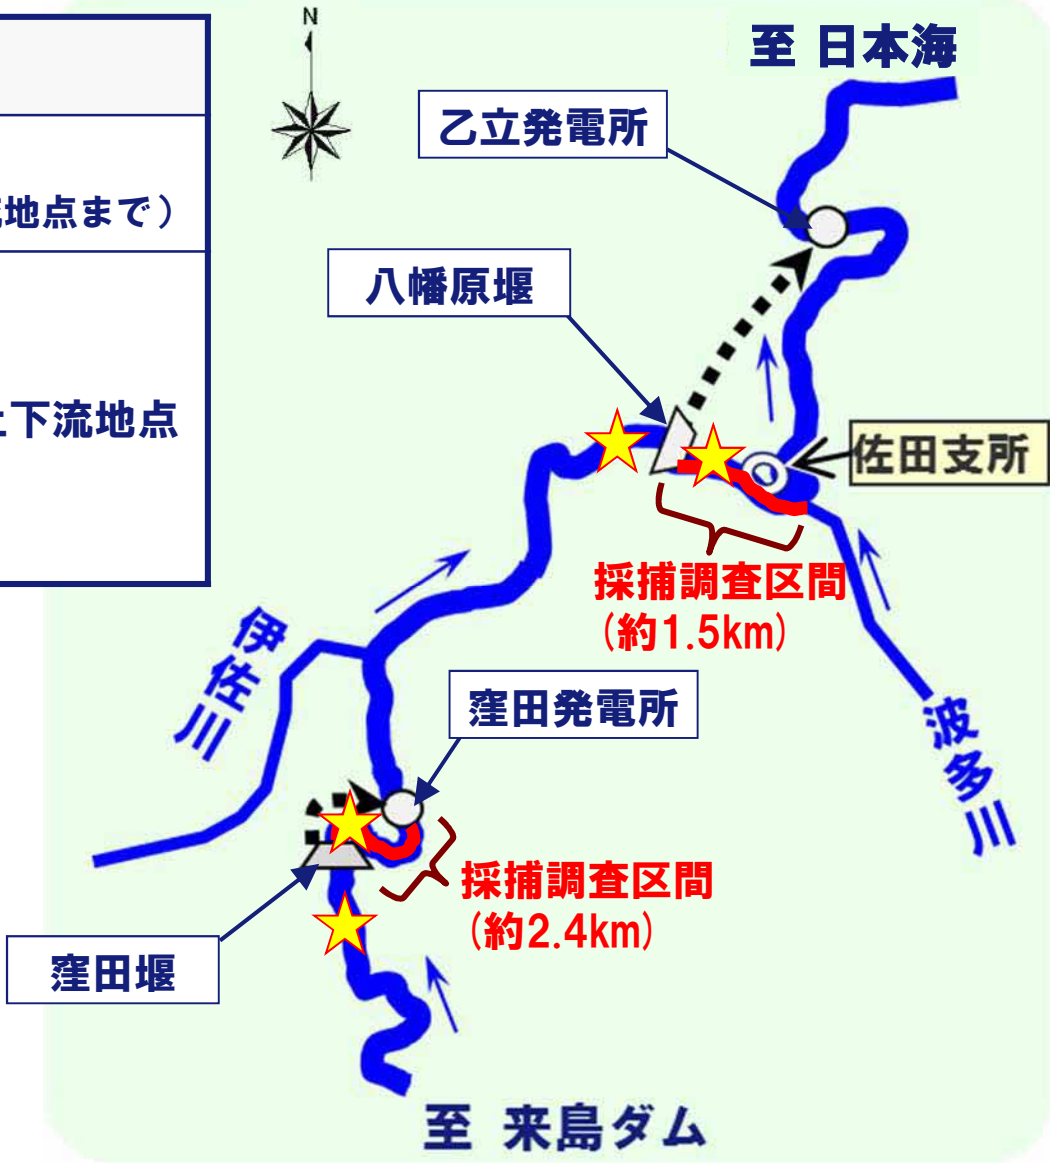
### (3) 生物調査 位置図

調査項目	調査地点	
a. 採捕調査	—	発電所減水区間 (乙立は波多川合流地点まで)
b. 潜水調査	★	窪田・八幡原堰上下流地点
c. 採餌調査		
d. 底生動物調査		
e. 付着藻類調査

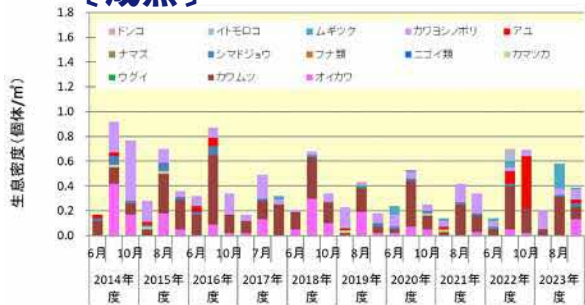
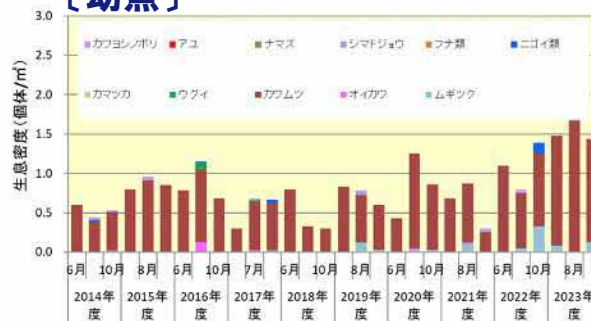
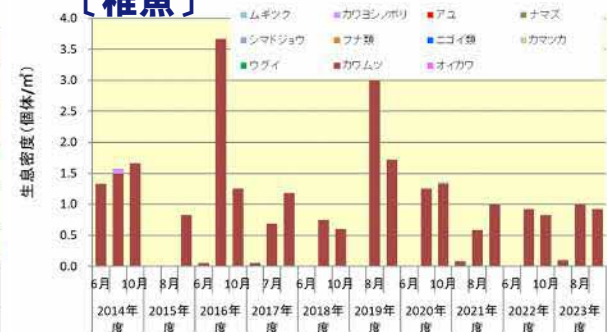
(種類数 : 2014年 7種、2015年 6種、2016年 7種、2017年 7種、2018年 4種、  
2019年 7種、2020年 6種、2021年 7種、2022年 9種、2023年、6種)

- ・成魚: 成魚または外部形態が成魚と同じまで成長している個体。
- ・稚魚: 成魚と外部形態が異なり、今年に生まれたばかりと思われる個体。
- ・幼魚: 成魚と外部形態は同じであるが、明らかにサイズが小さい個体。未成魚。

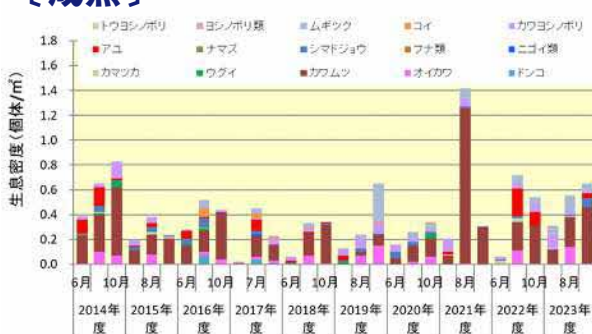
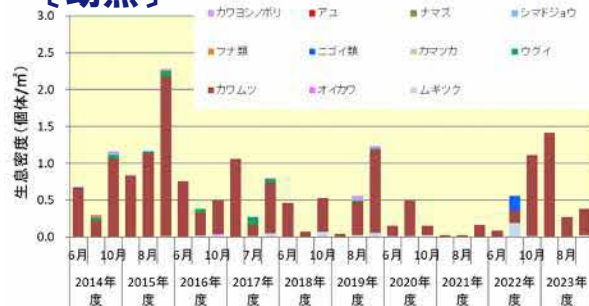
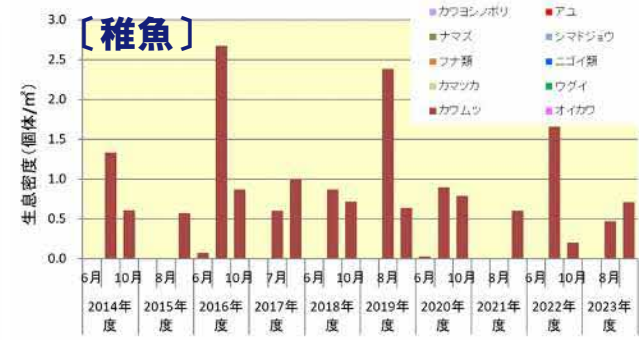
## 【窪田堰下流】

(種類数 : 2014年 10種、2015年 10種、2016年 10種、2017年 8種、2018年 8種、  
2019年 8種、2020年 7種、2021年 7種、2022年 8種、2023年 8種)

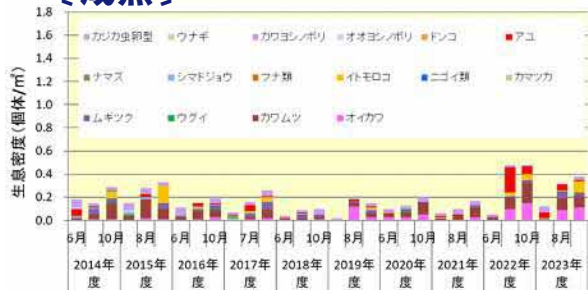
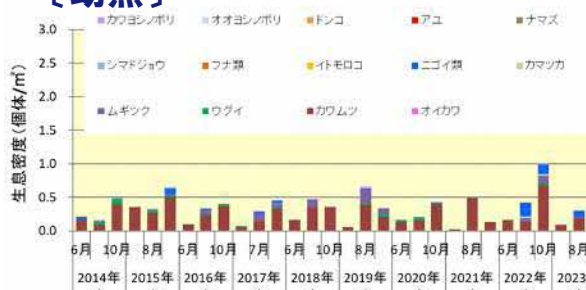
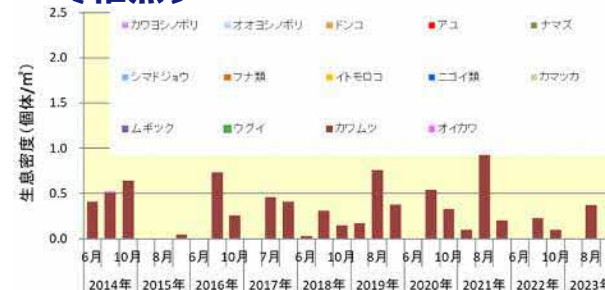
# (4) 生物調査 b. 潜水観察調査 (八幡原堰) : 2014年～

(種類数：2014年 13種、2015年 11種、2016年 9種、2017年 11種、2018年 6種、2019年 7種、2020年 8種、2021年 6種、2022年 9種、2023年 9種)

- ・成魚：成魚または外部形態が成魚と同じまで成長している個体。
- ・幼魚：成魚と外部形態は同じであるが、明らかにサイズが小さい個体。未成魚。

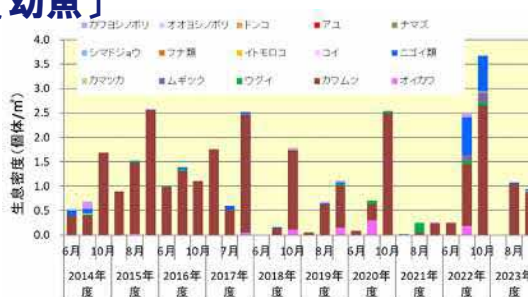
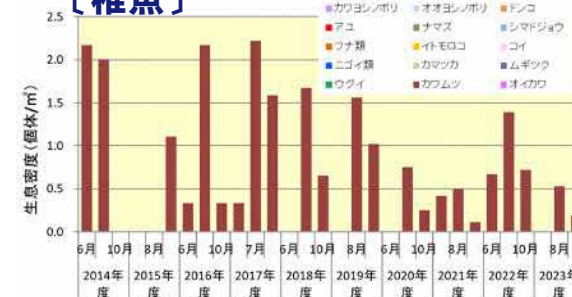
## 【八幡原堰下流】

(種類数：2014年 10種、2015年 12種、2016年 8種、2017年 9種、2018年 11種、2019年 10種、2020年 10種、2021年 11種、2022年 12種、2023年 11種)

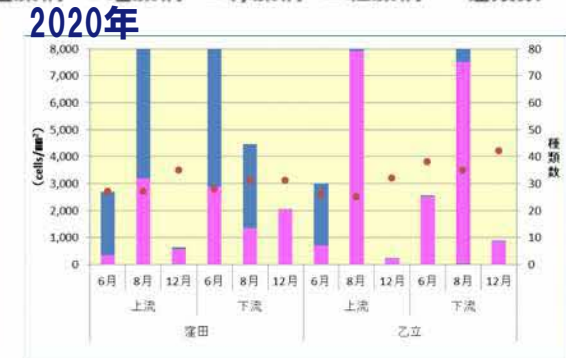
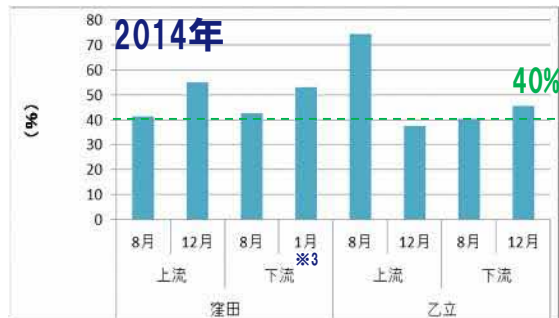
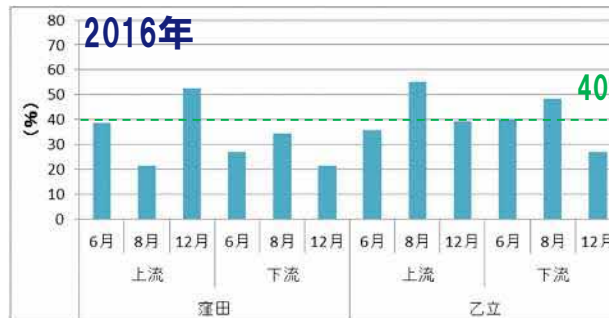
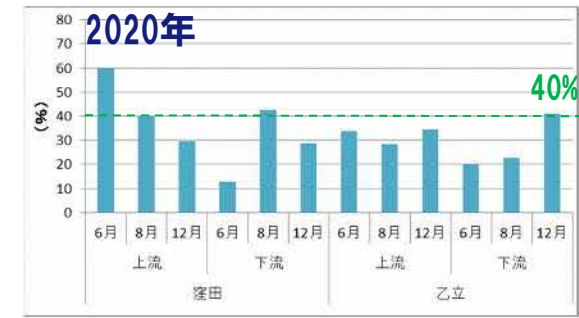
強熱減量

付着藻類数※<sup>2</sup>・種類数

■ 藍藻綱 ■ 珪藻綱 ■ 緑藻綱 ■ 紅藻綱 ● 種類数

※<sup>1</sup> アユの餌資源としての観点からみた河床付着物の評価：土木研究所  
 ※<sup>2</sup> 藍藻綱は、群体数、糸状体数を計数  
 ※<sup>3</sup> 12月調査時に河川流量が多かったため、1月に実施。

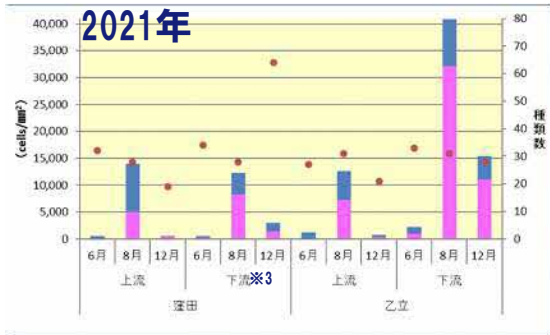
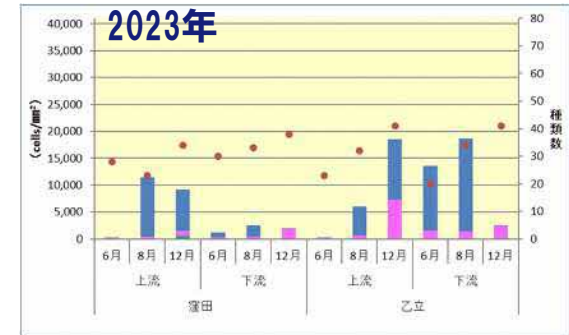
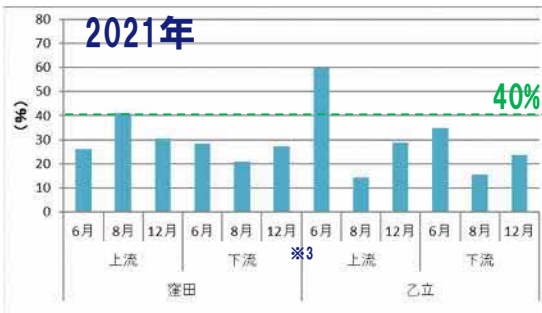
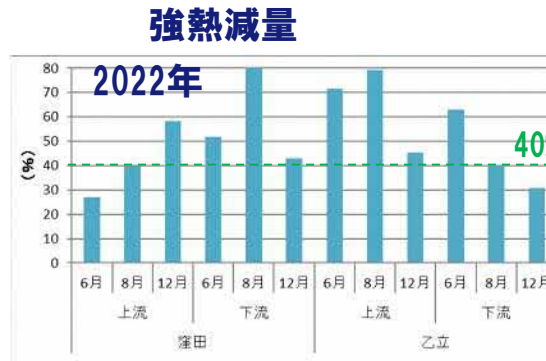
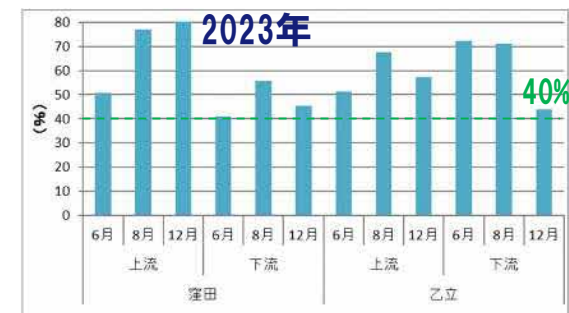
(6) 生物調査 e. 付着藻類調査：2014年～ (2/2)

■ 藍藻網 ■ 珪藻網 ■ 緑藻網 ■ 紅藻網 ● 種類数

※1 アユの餌資源としての観点からみた河床付着物の評価：土木研究所

※2 藍藻網は、群体数、糸状体数を計数

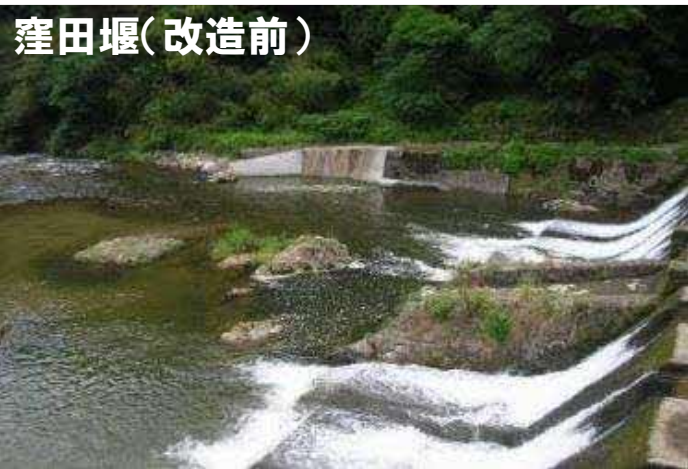
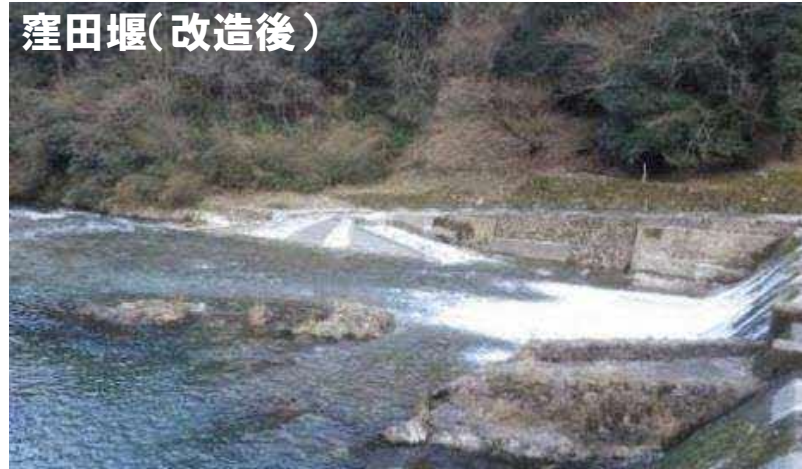
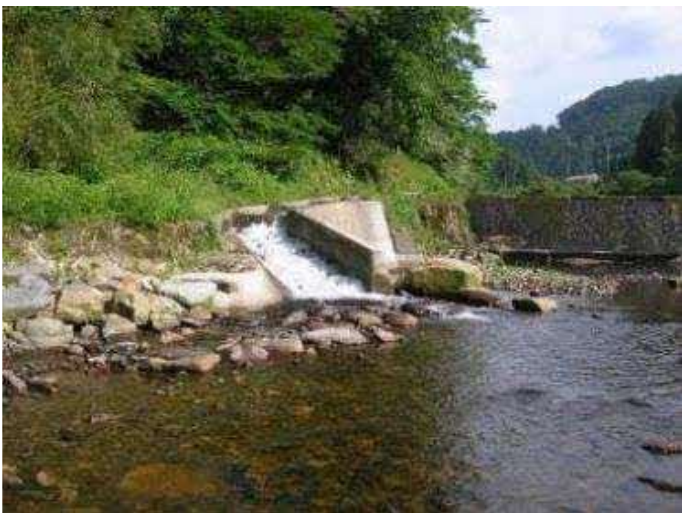
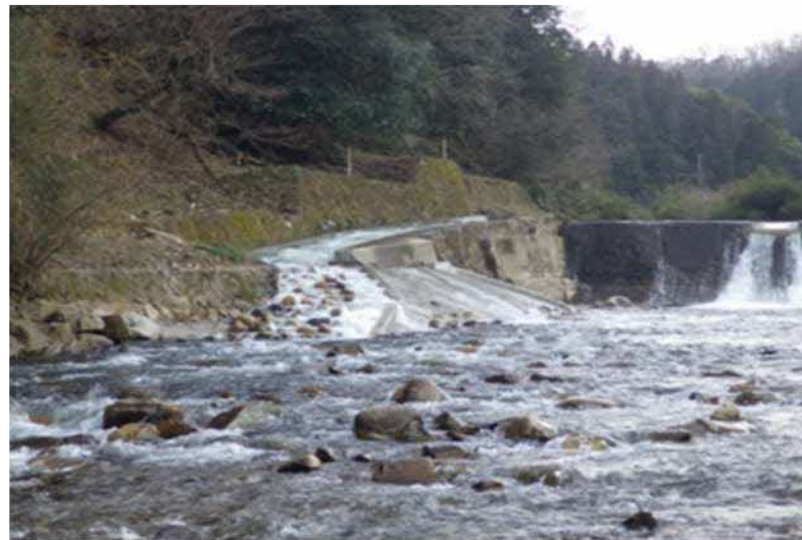
## 【参考1】減水区間対策【窪田堰魚道改造状況】

- 2014年度に魚道内の隔壁天端をR型にするとともに魚道出口を上下流に向けて植石扇型に改造した。
