来島ダムからの常時  $2 \text{ m}^3/\text{s}$  放流に伴う下流河川の環境改善評価  
(減水区間の生物調査含む)

中国電力株式会社  
2024年3月21日

- 来島ダムからの常時 $2\text{ m}^3/\text{s}$ 放流（2013年6月13日から試験的増放流として常時 $2\text{ m}^3/\text{s}$ 、2017年3月10日以降は確認書に基づく環境放流として常時 $2\text{ m}^3/\text{s}$ ）による、来島ダム下流河川環境の改善効果検証について経過報告する。

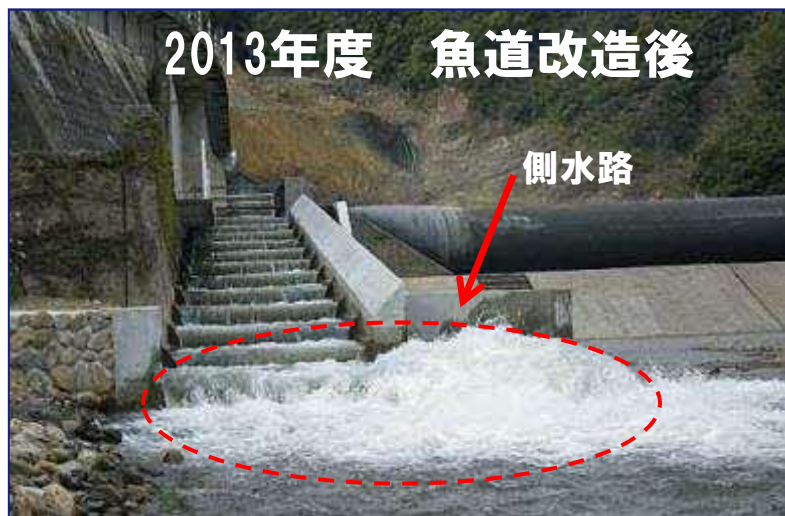
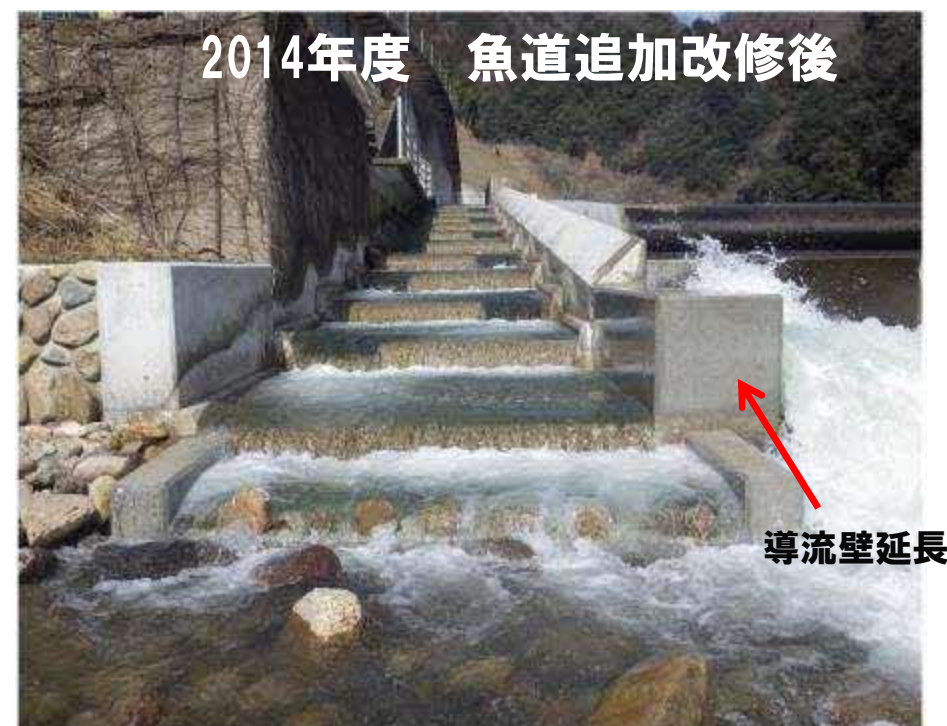
## 【参考2】減水区間対策【八幡原堰魚道改造状況】

- 2013年度に魚道に側水路を設置
- 2014年度に魚道出口の段差と測水路出口の導流壁を追加改修

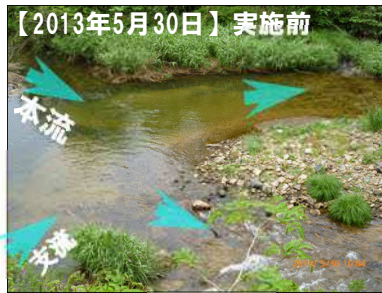
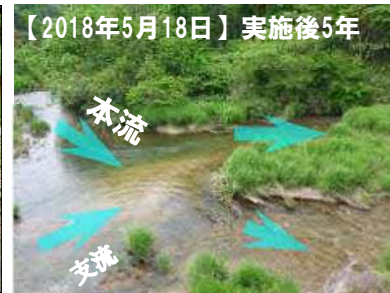
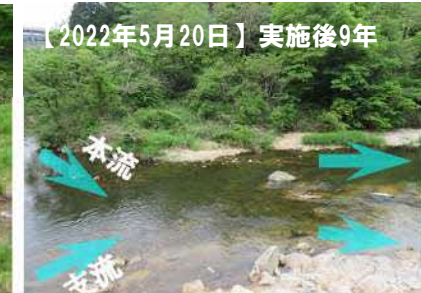
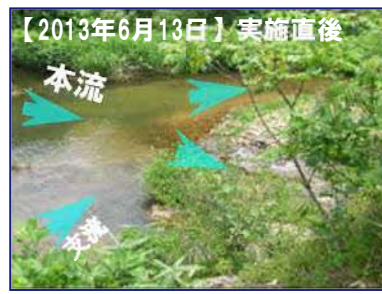
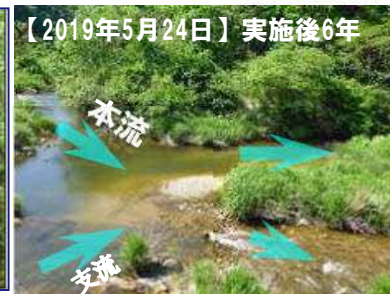
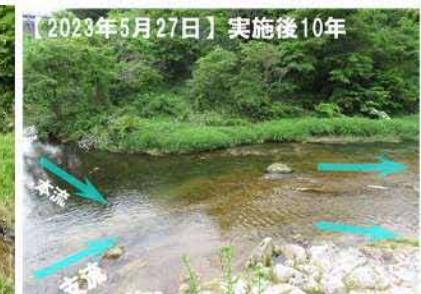
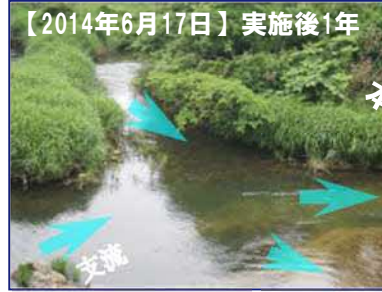
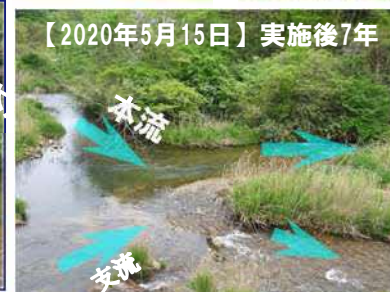
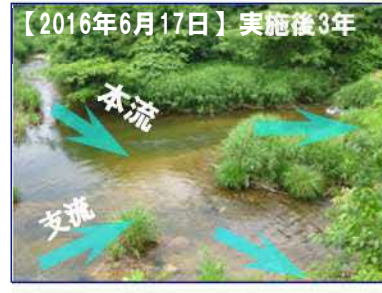
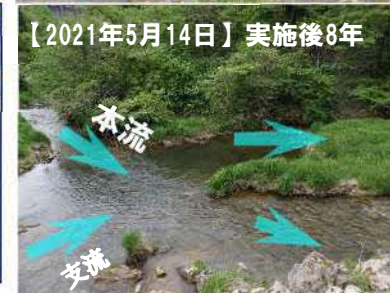
○水位がやや上昇した。

年月日	ダム放流量 (m <sup>3</sup> /s)	W/B (%)	河川流量 (m <sup>3</sup> /s) [推計値]
2013. 5. 30 (実施前)	1. 0	—※	約 1. 3
2013. 6. 13 (実施直後)	2. 0	—※	約 2. 2
2014. 6. 17 (実施後1年)	2. 0	—※	約 2. 1
2015. 6. 9 (実施後2年)	2. 0	—※	約 2. 3
2016. 6. 17 (実施後3年)	2. 0	—※	約 2. 2
2017. 5. 16 (実施後4年)	2. 0	—※	約 2. 3
2018. 5. 18 (実施後5年)	2. 0	—※	約 2. 6
2019. 5. 24 (実施後6年)	2. 0	—※	約 2. 5
2020. 5. 15 (実施後7年)	2. 0	—※	約 2. 3
2021. 5. 14 (実施後8年)	2. 0	—※	約 2. 1
2022. 5. 20 (実施後9年)	2. 0	—※	約 2. 0
2023. 5. 27 (実施後10年)	2. 0	—※	約 2. 4

※ 来島ダム直下の支流合流部であり、河川形状の特性からW/B評価はできない。

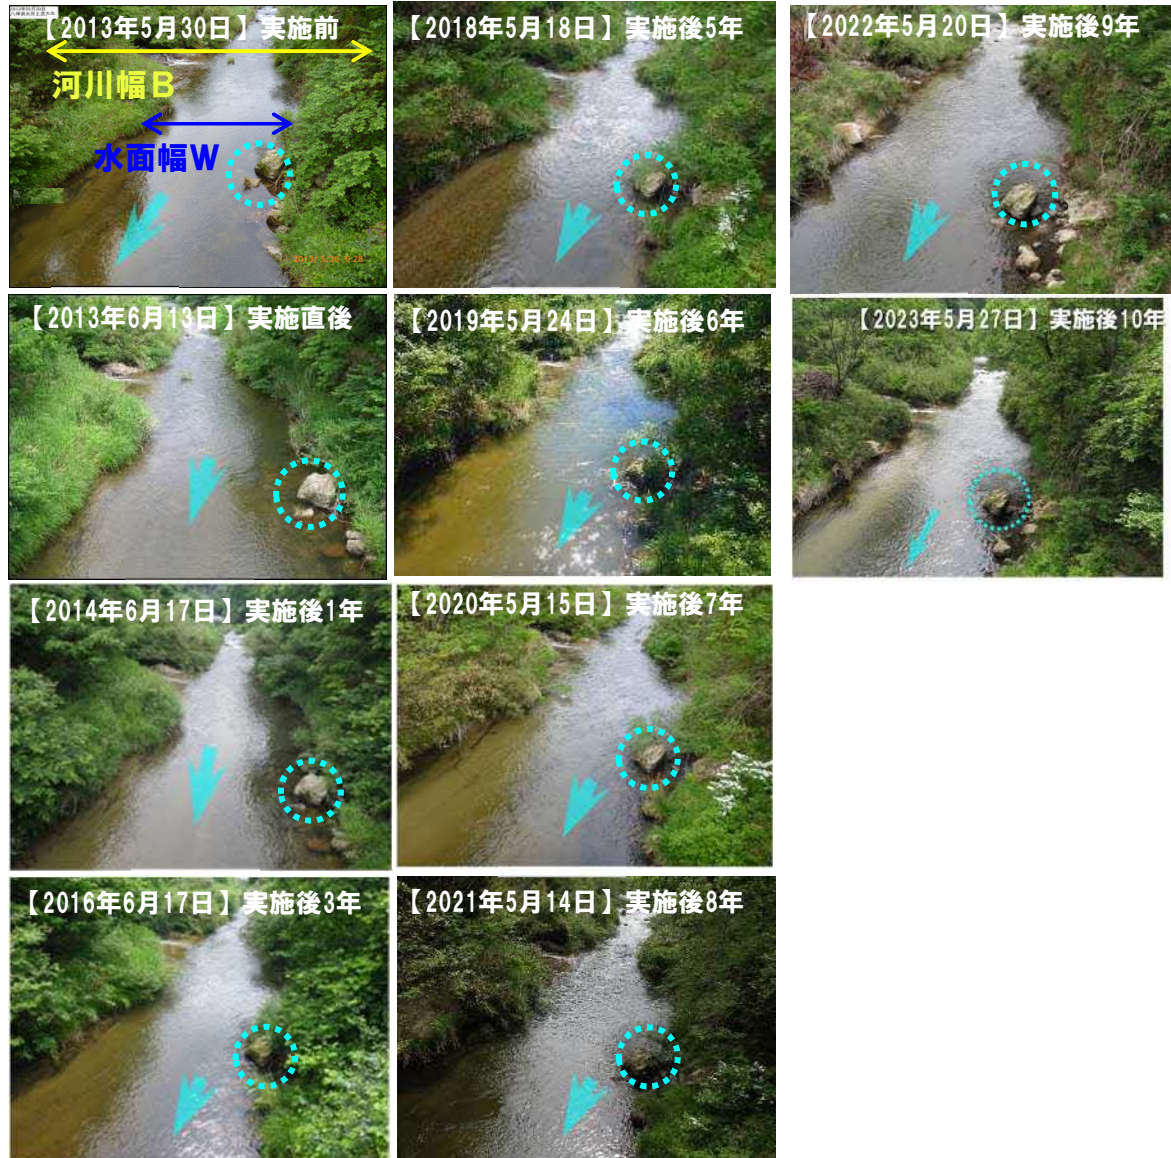
【参考3】(1)河川調査 a (2)八神観測所橋梁

○水位変化は見られない。  
 ○実施後10年が経過し、水面幅が安定。

年月日	ダム放流量 (m <sup>3</sup> /s)	W/B (%)	河川流量 (m <sup>3</sup> /s) [推計値]
2013. 5. 30 (実施前)	1. 0	4 2	約1. 7
2013. 6. 13 (実施直後)	2. 0	4 9	約2. 5
2014. 6. 17 (実施後1年)	2. 0	4 9	約2. 3
2015. 6. 9 (実施後2年)	2. 0	5 0	約2. 6
2016. 6. 17 (実施後3年)	2. 0	4 7	約2. 5
2017. 5. 16 (実施後4年)	2. 0	5 5	約2. 6
2018. 5. 18 (実施後5年)	2. 0	5 9	約3. 2
2019. 5. 24 (実施後6年)	2. 0	5 9	約3. 0
2020. 5. 15 (実施後7年)	2. 0	6 1	約2. 7
2021. 5. 14 (実施後8年)	2. 0	6 1	約2. 3
2022. 5. 20 (実施後9年)	2. 0	6 8	約2. 0
2023. 5. 27 (実施後10年)	2. 0	6 8	約2. 9

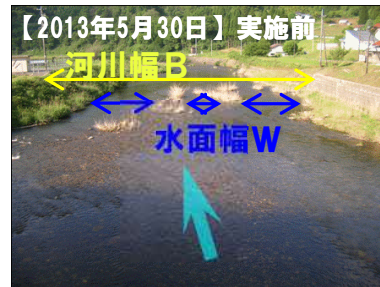
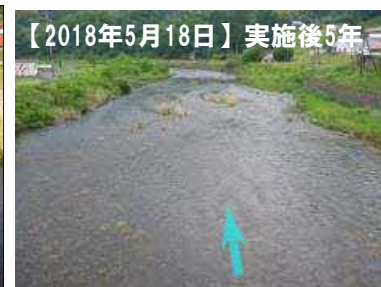
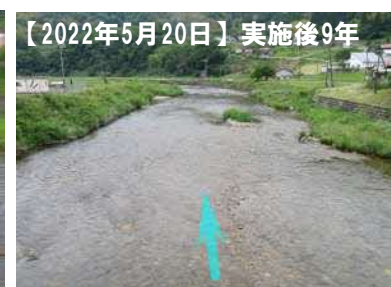
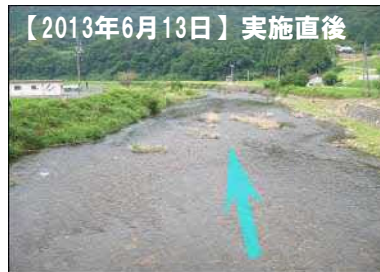
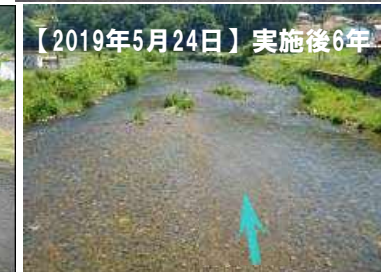
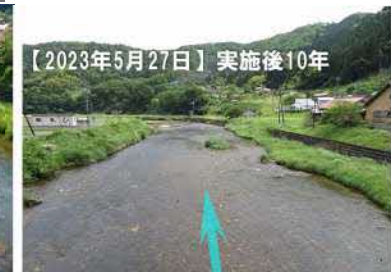
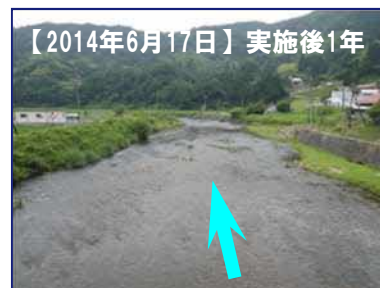
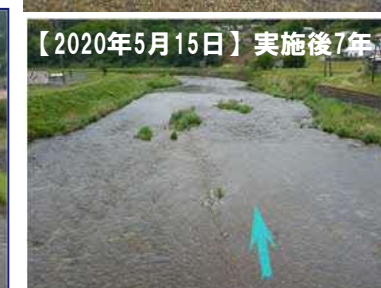
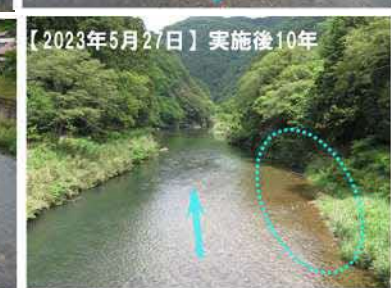
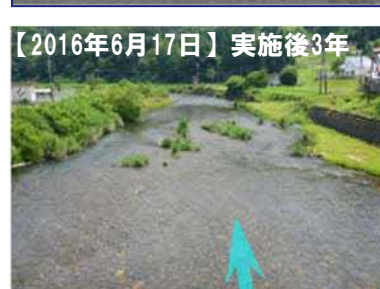
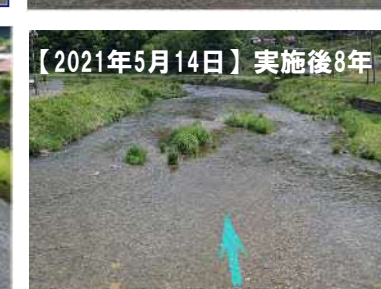
【参考3】 (1) 河川調査 a (3) 横見橋

- 水位変化は見られない。
- 実施後10年が経過し、水面幅が安定。

年月日	ダム放流量 (m <sup>3</sup> /s)	W/B (%)	河川流量 (m <sup>3</sup> /s) [推計値]
2013. 5. 30 (実施前)	1. 0	6 3	約3
2013. 6. 13 (実施直後)	2. 0	6 5	約4
2014. 6. 17 (実施後1年)	2. 0	6 5	約5
2015. 6. 9 (実施後2年)	2. 0	6 2	約4
2016. 6. 17 (実施後3年)	2. 0	6 3	約4
2017. 5. 16 (実施後4年)	2. 0	6 0	約4
2018. 5. 18 (実施後5年)	2. 0	5 8	約7
2019. 5. 24 (実施後6年)	2. 0	6 2	約5
2020. 5. 15 (実施後7年)	2. 0	6 3	約3
2021. 5. 14 (実施後8年)	2. 0	6 7	約5. 8
2022. 5. 20 (実施後9年)	2. 0	6 3	約4. 2
2023. 5. 27 (実施後10年)	2. 0	6 4	約5. 4

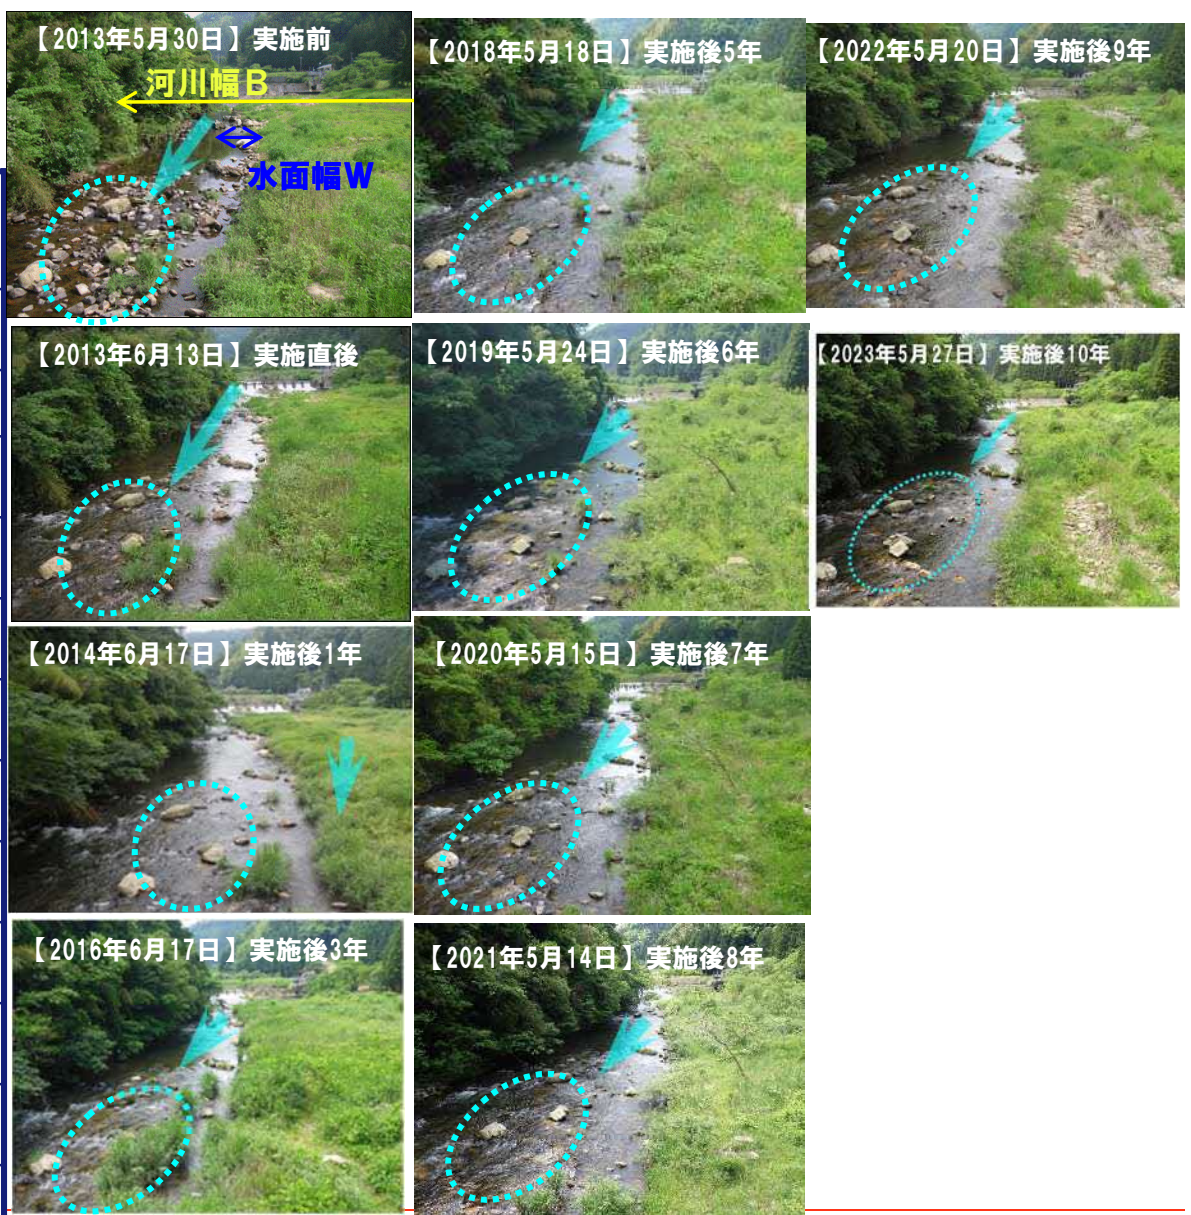
【参考3】(1) 河川調査 a (④窪田堰下流アーチ橋：減水区間)

- 改善後は水位上昇による転石の水没が顕著に見られ水量感が増加。
- 実施後10年が経過し、水面幅が安定。

年月日	ダム放流量 (m <sup>3</sup> /s)	W/B (%)	河川流量 (m <sup>3</sup> /s) [推計値]
2013. 5. 30 (実施前)	1. 0	8	約0. 3
2013. 6. 13 (実施直後)	2. 0	21	約2
2014. 6. 17 (実施後1年)	2. 0	21	約2
2015. 6. 9 (実施後2年)	2. 0	21	約2
2016. 6. 17 (実施後3年)	2. 0	22	約2
2017. 5. 16 (実施後4年)	2. 0	22	約4
2018. 5. 18 (実施後5年)	2. 0	22	約5
2019. 5. 24 (実施後6年)	2. 0	22	約3
2020. 5. 15 (実施後7年)	2. 0	23	約3
2021. 5. 14 (実施後8年)	2. 0	25	約3. 1
2022. 5. 20 (実施後9年)	2. 0	25	約3
2023. 5. 27 (実施後10年)	2. 0	23	約2. 8

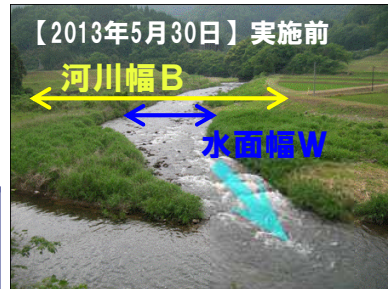
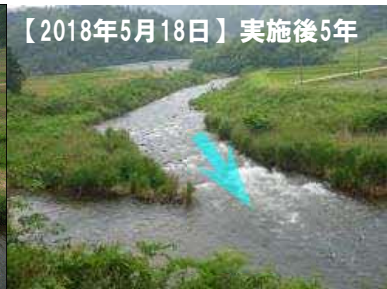
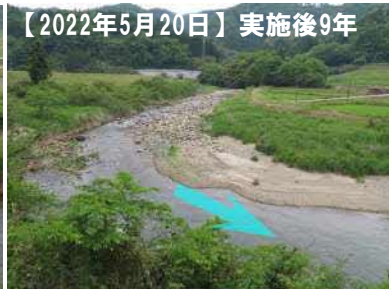
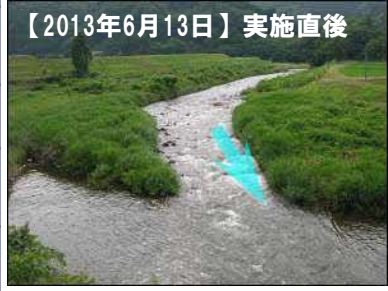
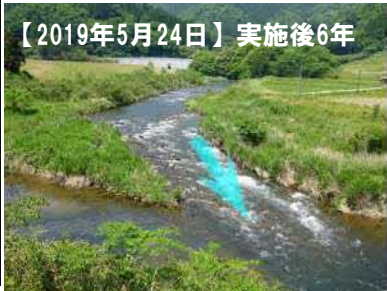
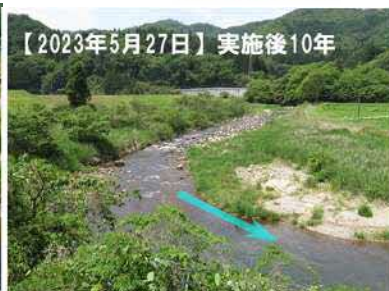
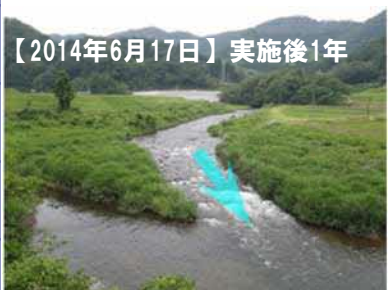
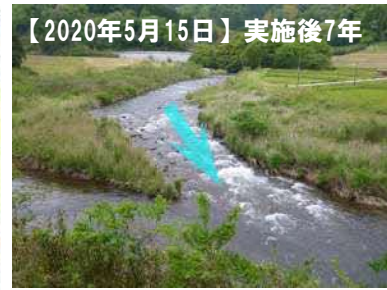
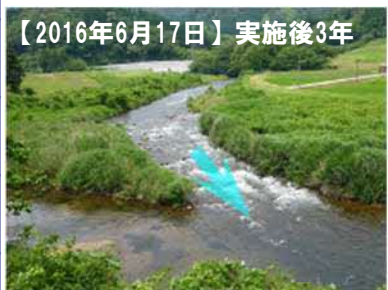
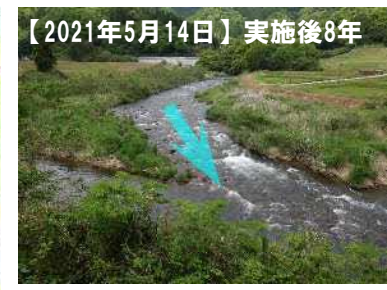
【参考3】(1) 河川調査 a (⑤伊佐川合流後本川)

- 改善前の状態でもある程度の水量感がある。
- 出水で砂州ができ、水面幅が大きく減少した。

年月日	ダム放流量 (m <sup>3</sup> /s)	W/B (%)	河川流量 (m <sup>3</sup> /s) [推計値]
2013. 5. 30 (実施前)	1. 0	3 2	約 5
2013. 6. 13 (実施直後)	2. 0	3 3	約 6
2014. 6. 17 (実施後1年)	2. 0	3 8	約 7
2015. 6. 9 (実施後2年)	2. 0	4 0	約 7
2016. 6. 17 (実施後3年)	2. 0	3 7	約 7
2017. 5. 16 (実施後4年)	2. 0	3 7	約 7
2018. 5. 18 (実施後5年)	2. 0	3 7	約 7
2019. 5. 24 (実施後6年)	2. 0	3 7	約 7
2020. 5. 15 (実施後7年)	2. 0	3 8	約 7
2021. 5. 14 (実施後8年)	2. 0	3 7	約 6. 2
2022. 5. 20 (実施後9年)	2. 0	1 8	約 6. 4
2023. 5. 27 (実施後10年)	2. 0	1 9	約 7. 0

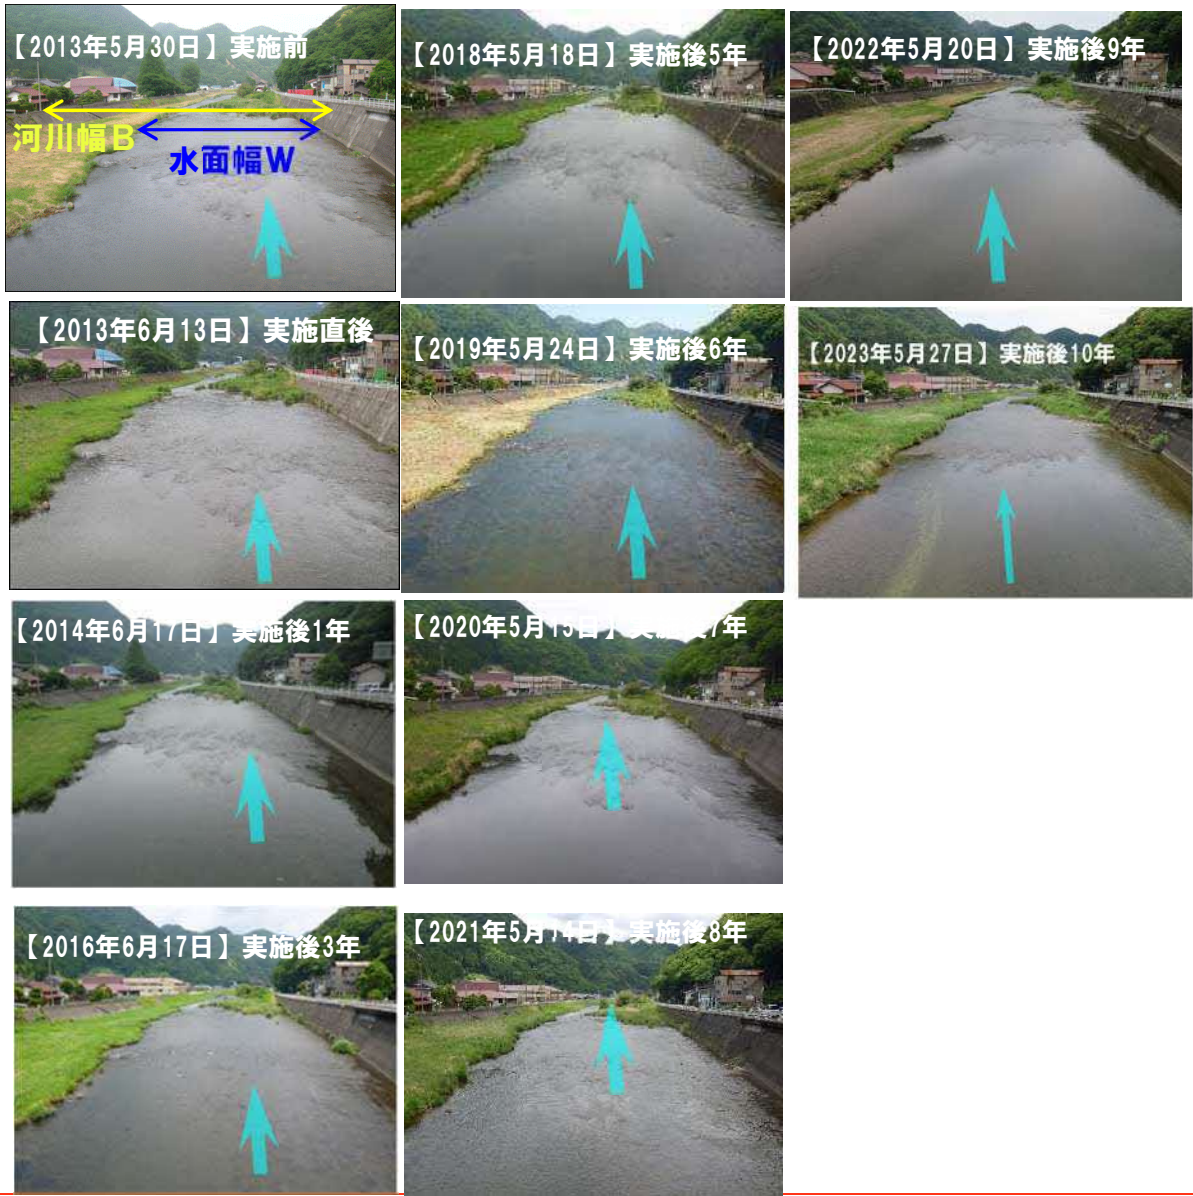
【参考3】(1) 河川調査 a (⑥八幡原橋)

- 改善前の状態でもある程度の水量感がある。
- 河道の形態から、水面幅の変化はほとんど見られない。

年月日	ダム放流量 (m <sup>3</sup> /s)	W/B (%)	河川流量 (m <sup>3</sup> /s) [推計値]
2013. 5. 30 (実施前)	1. 0	7 0	約5
2013. 6. 13 (実施直後)	2. 0	7 3	約6
2014. 6. 17 (実施後1年)	2. 0	7 6	約7
2015. 6. 9 (実施後2年)	2. 0	7 0	約6
2016. 6. 17 (実施後3年)	2. 0	7 1	約7
2017. 5. 16 (実施後4年)	2. 0	7 1	約7
2018. 5. 18 (実施後5年)	2. 0	7 1	約10
2019. 5. 24 (実施後6年)	2. 0	6 6	約8
2020. 5. 15 (実施後7年)	2. 0	6 6	約8
2021. 5. 14 (実施後8年)	2. 0	7 0	約6. 3
2022. 5. 20 (実施後9年)	2. 0	6 4	約6. 4
2023. 5. 27 (実施後10年)	2. 0	6 5	約7. 3

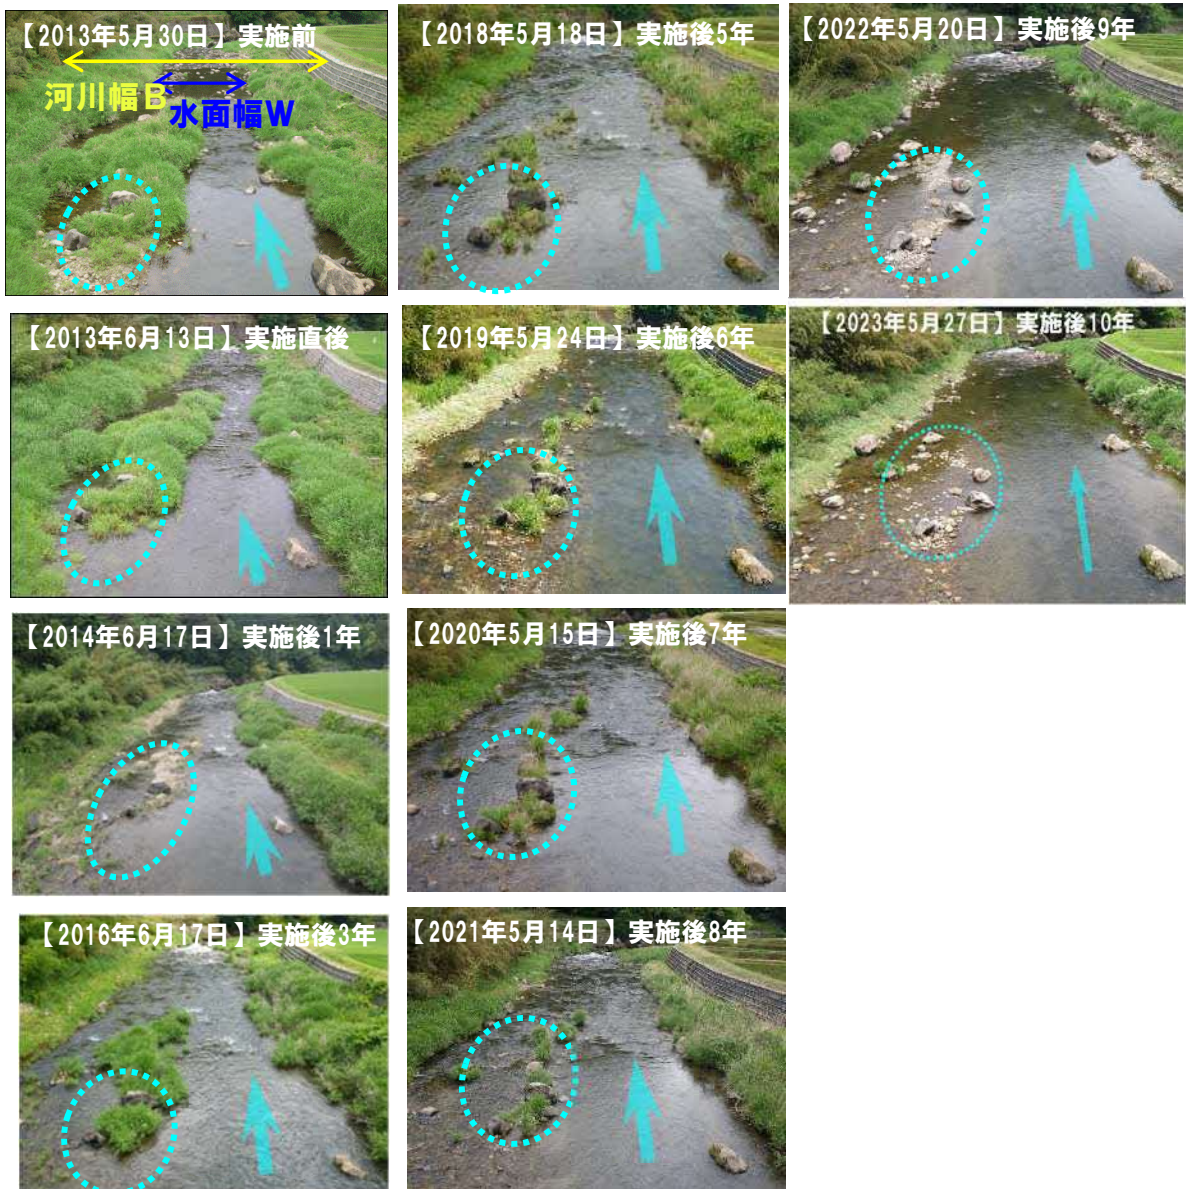
【参考3】 (1) 河川調査 a (7) 八幡原堰下流橋梁：減水区間

- 改善後は水面幅、水深が増加した。
- 実施後10年が経過し、水面幅が安定。

年月日	ダム放流量 (m <sup>3</sup> /s)	W/B (%)	河川流量 (m <sup>3</sup> /s) [推計値]
2013. 5. 30 (実施前)	1. 0	2 4	約0. 1
2013. 6. 13 (実施直後)	2. 0	4 3	約2. 7
2014. 6. 17 (実施後1年)	2. 0	3 4	約2. 8
2015. 6. 9 (実施後2年)	2. 0	4 3	約2. 6
2016. 6. 17 (実施後3年)	2. 0	4 3	約2. 4
2017. 5. 16 (実施後4年)	2. 0	4 3	約2. 4
2018. 5. 18 (実施後5年)	2. 0	4 4	約3. 5
2019. 5. 24 (実施後6年)	2. 0	5 3	約2. 4
2020. 5. 15 (実施後7年)	2. 0	5 4	約2. 4
2021. 5. 14 (実施後8年)	2. 0	5 2	約2. 4
2022. 5. 20 (実施後9年)	2. 0	6 3	約2. 4
2023. 5. 27 (実施後10年)	2. 0	6 3	約2. 4

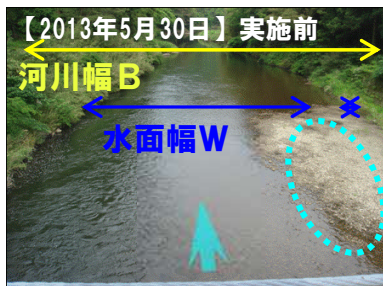
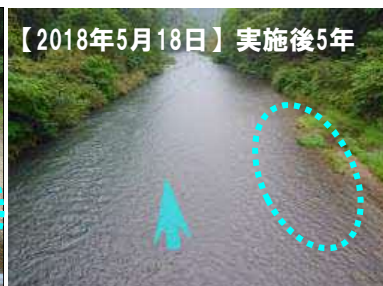
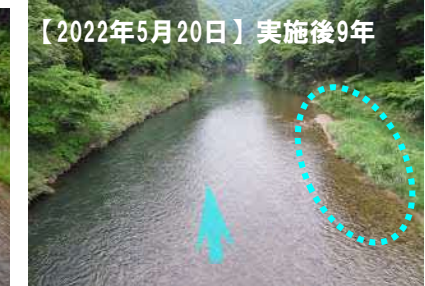
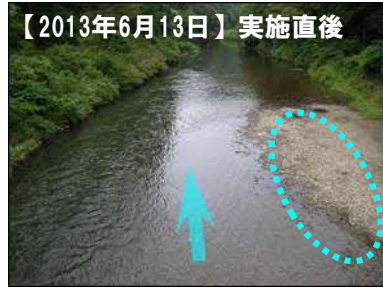
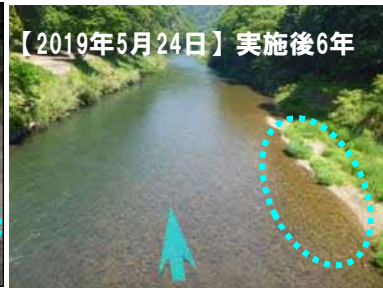
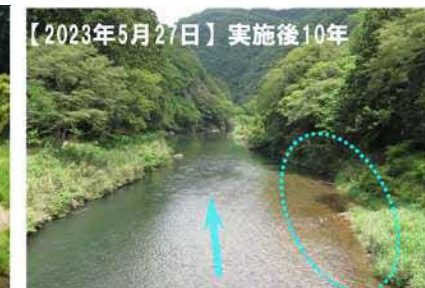
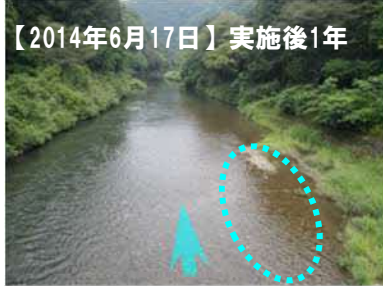
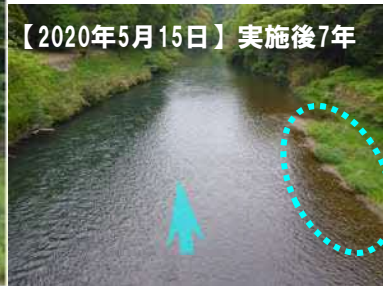
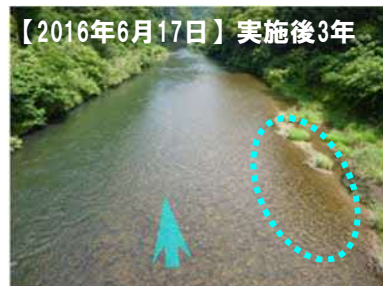
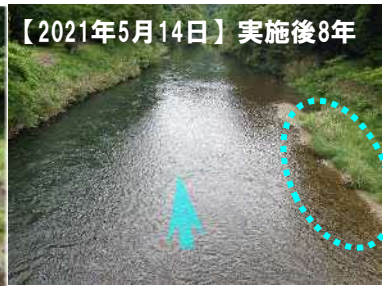
○改善後は、河床の水没が顕著に見られ水量感が増加。

年月日	ダム放流量 (m <sup>3</sup> /s)	W/B (%)	河川流量 (m <sup>3</sup> /s) [推計値]
2013. 5. 30 (実施前)	1. 0	6 5	約 3
2013. 6. 13 (実施直後)	2. 0	6 7	約 6
2014. 6. 17 (実施後1年)	2. 0	7 5	約 8
2015. 6. 9 (実施後2年)	2. 0	7 5	約 8
2016. 6. 17 (実施後3年)	2. 0	7 8	約 5
2017. 5. 16 (実施後4年)	2. 0	7 8	約 6
2018. 5. 18 (実施後5年)	2. 0	7 7	約 10
2019. 5. 24 (実施後6年)	2. 0	7 7	約 8
2020. 5. 15 (実施後7年)	2. 0	7 8	約 6
2021. 5. 14 (実施後8年)	2. 0	7 7	約 4. 1
2022. 5. 20 (実施後9年)	2. 0	6 4	約 2. 4
2023. 5. 27 (実施後10年)	2. 0	6 4	約 7. 3

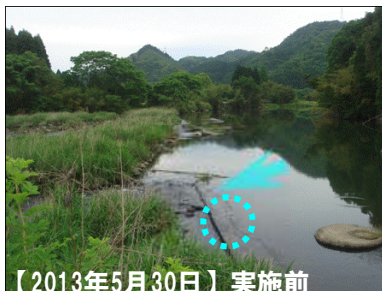
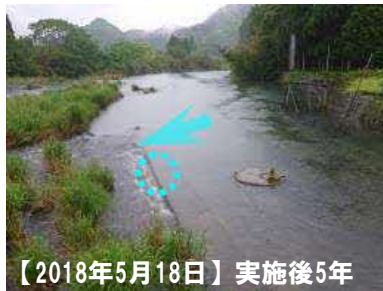
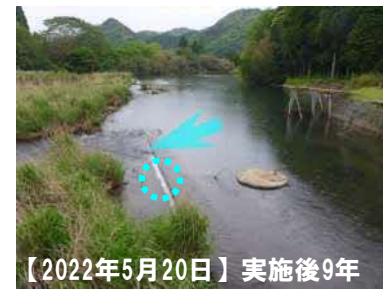
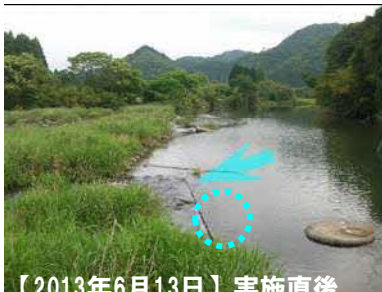
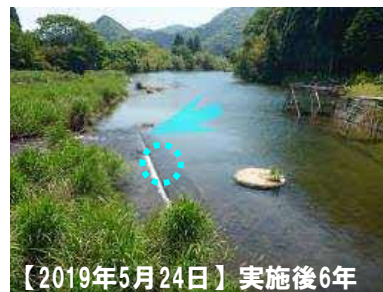
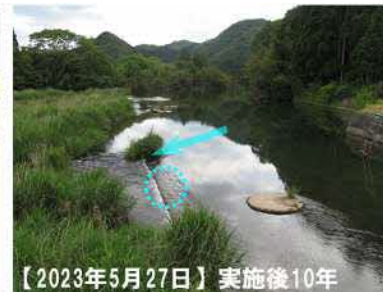
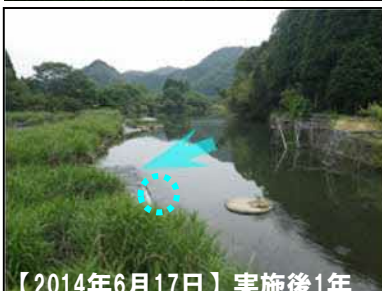
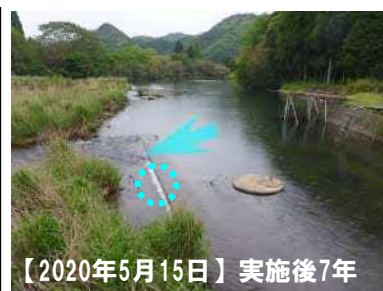
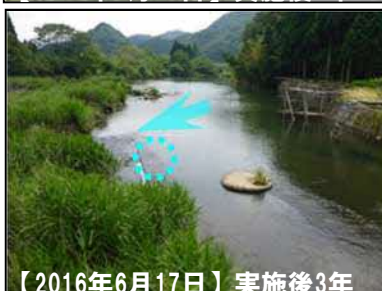
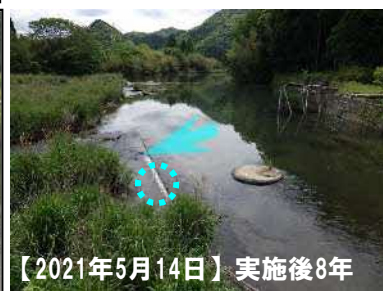
# 【参考3】(1) 河川調査 a (10) 馬木堰

○堰の越流がやや増加した。

年月日	ダム放流量 (m <sup>3</sup> /s)	W/B (%)	河川流量 (m <sup>3</sup> /s) [推計値]
2013. 5. 30 (実施前)	1. 0	-※	約 8
2013. 6. 13 (実施直後)	2. 0	-※	約 9
2014. 6. 17 (実施後1年)	2. 0	-※	約 11
2015. 6. 9 (実施後2年)	2. 0	-※	約 11
2016. 6. 17 (実施後3年)	2. 0	-※	約 9
2017. 5. 16 (実施後4年)	2. 0	-※	約 10
2018. 5. 18 (実施後5年)	2. 0	-※	約 12
2019. 5. 24 (実施後6年)	2. 0	-※	約 9
2020. 5. 15 (実施後7年)	2. 0	-※	約 9
2021. 5. 14 (実施後8年)	2. 0	-※	約 9. 4
2022. 5. 20 (実施後9年)	2. 0	-※	約 9. 2
2023. 5. 27 (実施後10年)	2. 0	-※	約 10. 5

※ 馬木堰部であり、河川形状の特性からW/Bは評価はできない。Copyright© The Chugoku Electric Power Co.,Inc. All rights reserved.
