## 来島ダムからの常時毎秒 2 m<sup>3</sup>放流に伴う下流河川の環境変化の 状況について

神戸川の河川環境等に関する協議会

中国電力株式会社  
2023年3月23日

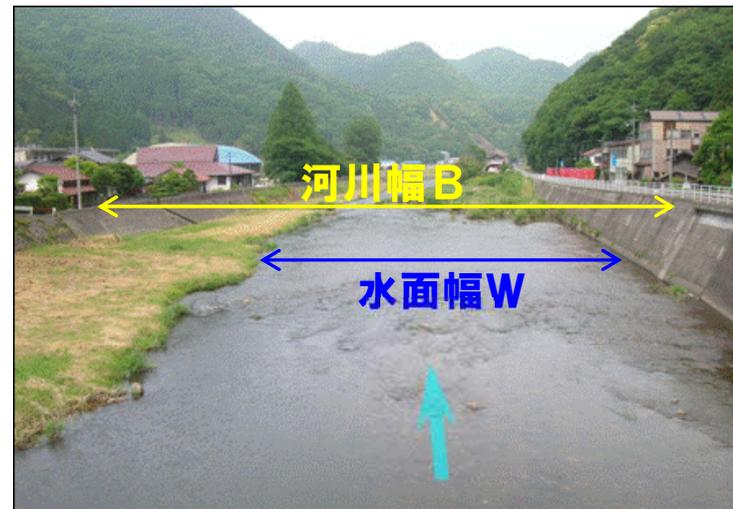
#### W/Bの河川断面イメージ

国土交通省の「正常流量検討の手引き(案)(平成19年9月)」によると、W/Bが20%以上 あれば水量感が豊かであるとの評価が得られている。

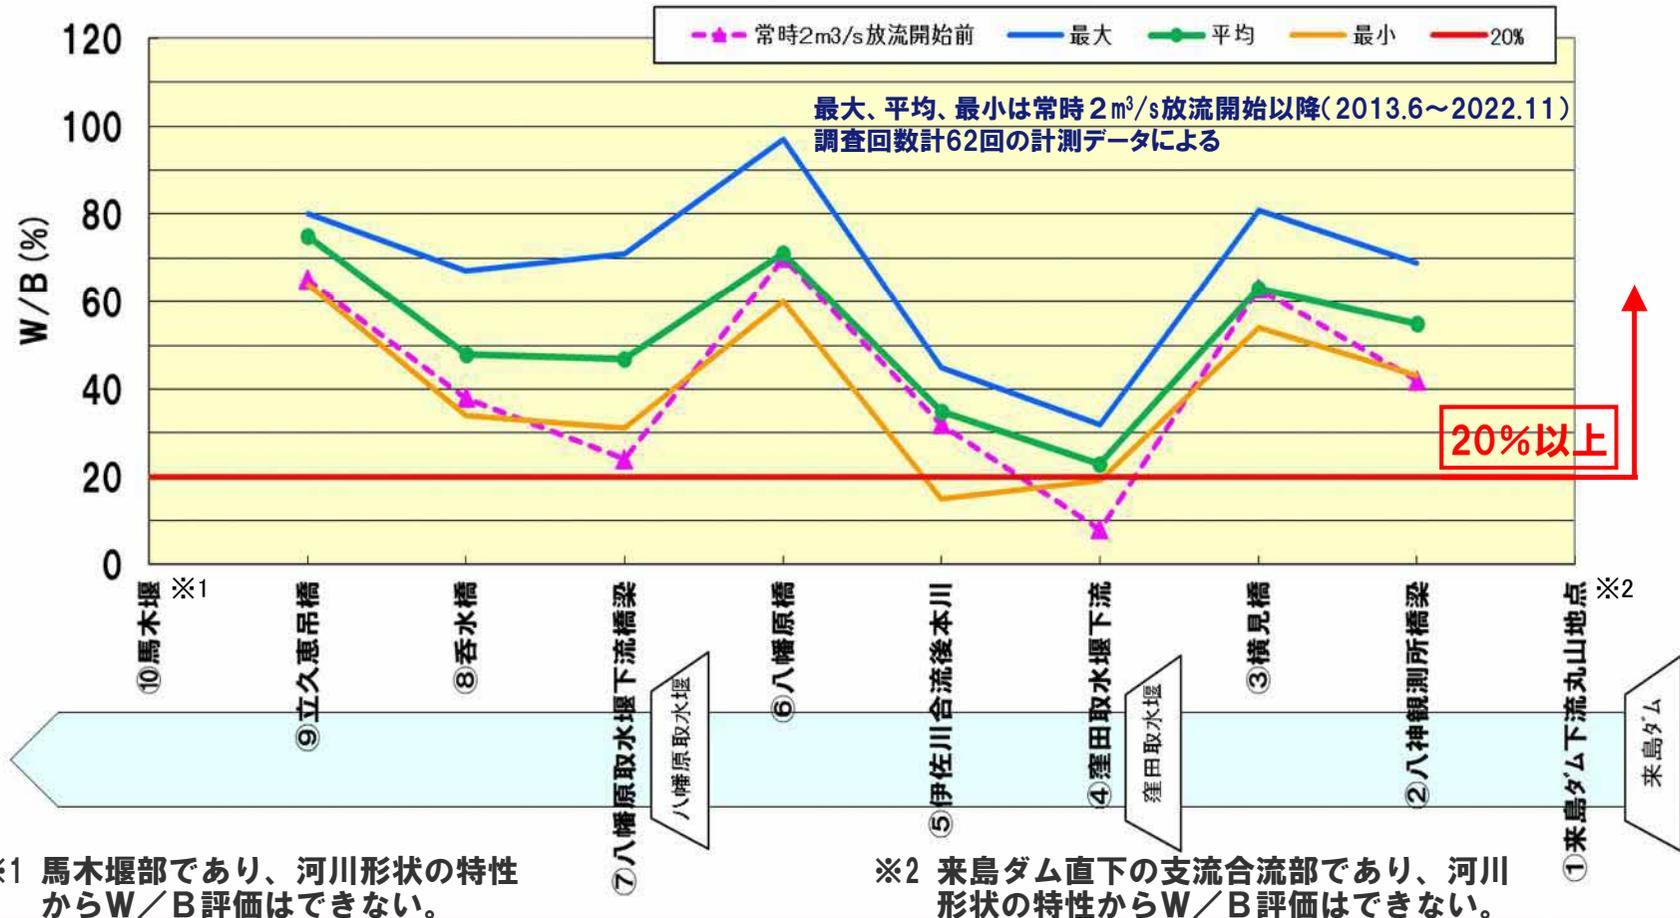
# (1) 河川調査 a. 写真撮影 各調査地点のW/B

- W/Bは、常時2m<sup>3</sup>/s放流開始前に比べて各地点において大きくなる傾向が認められ、特に窪田発電所および乙立発電所減水区間の増加が著しい。
- 常時2m<sup>3</sup>/s放流開始後のW/Bは、全ての箇所において水量感が豊富であるとされる20%以上に概ねなっている。

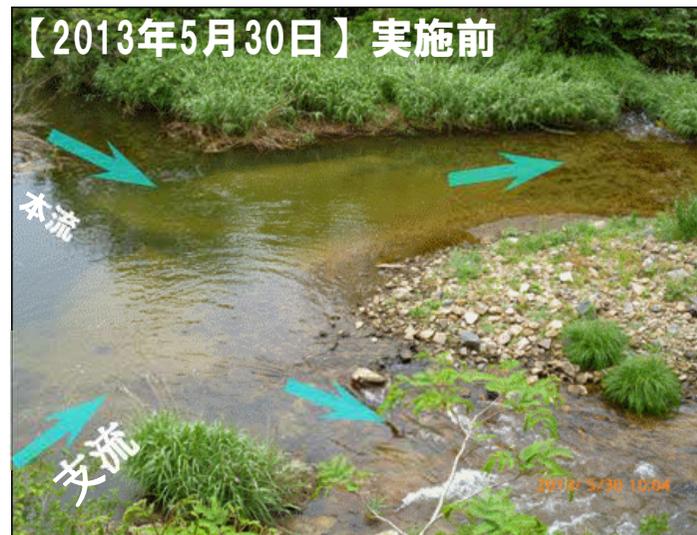
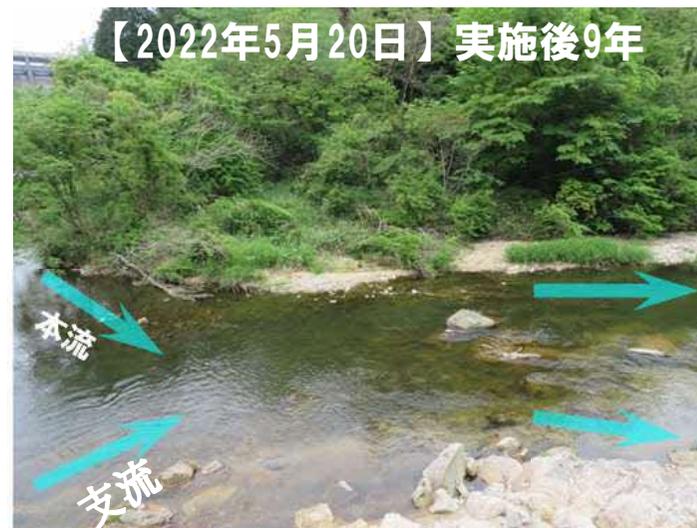
# (1) 河川調査 a (① 来島ダム下流 丸山地点)

○水位がやや上昇した。

年月日	ダム放流量 (m <sup>3</sup> /s)	W/B (%)	河川流量 (m <sup>3</sup> /s) [推計値]
2013. 5. 30 (実施前)	1. 0	-※	約1. 3
2022. 5. 20 (実施後9年)	2. 0	-※	約2. 0

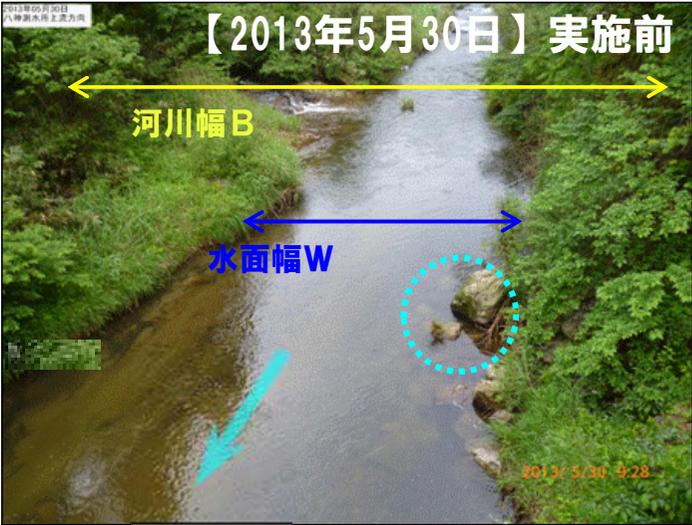
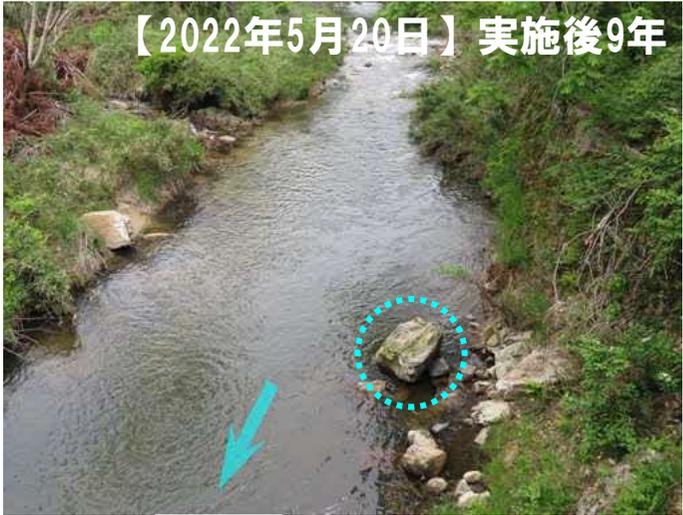
(1) 河川調査 a (2) 八神観測所橋梁

- 水位変化は見られない。
- 実施後9年が経過し、水面幅が安定。

年月日	ダム放流量 ( $m^3/s$ )	W/B (%)	河川流量 ( $m^3/s$ ) [推計値]
2013. 5. 30 (実施前)	1. 0	42	約1. 7
2022. 5. 20 (実施後9年)	2. 0	68	約2. 0

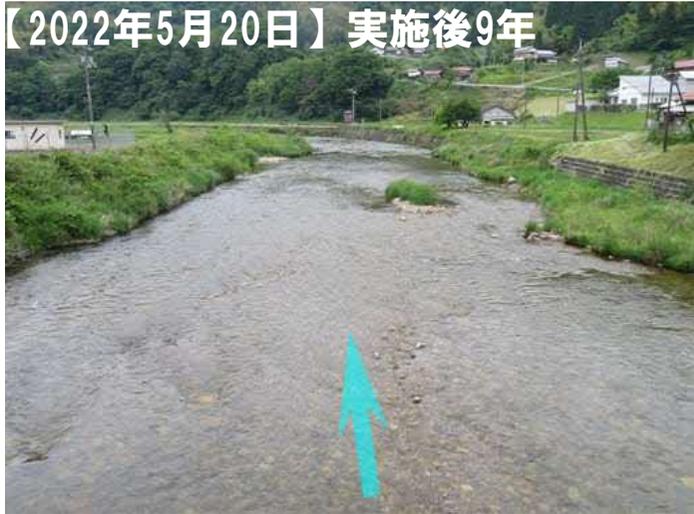
(1) 河川調査 a (③横見橋)

- 水位変化は見られない。
- 実施後9年が経過し、水面幅が安定。

年月日	ダム放流量 (m <sup>3</sup> /s)	W/B (%)	河川流量 (m <sup>3</sup> /s) [推計値]
2013. 5. 30 (実施前)	1. 0	63	約3
2022. 5. 20 (実施後9年)	2. 0	63	約4. 2

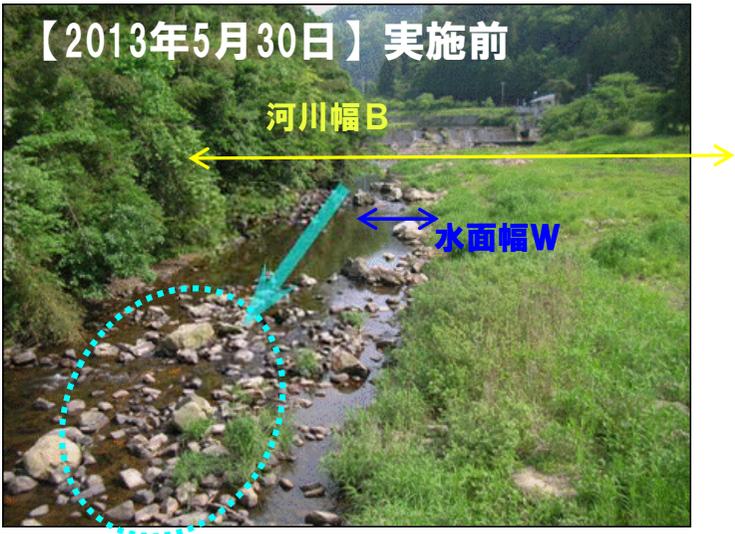
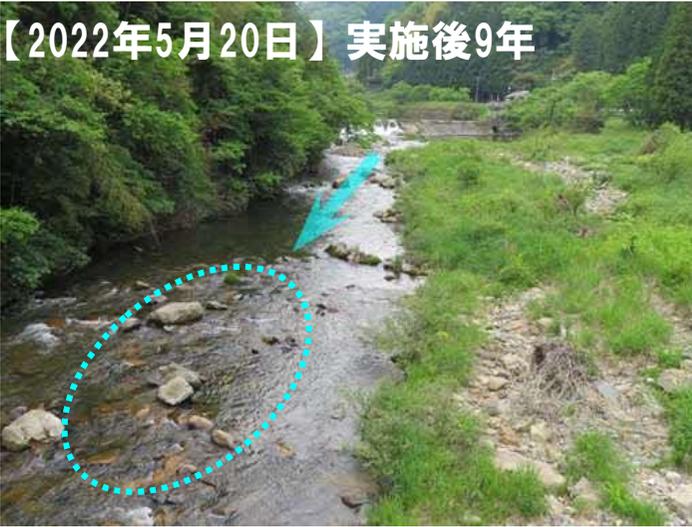
(1) 河川調査 a (④窪田堰下流アーチ橋：減水区間)

- 改善後は水位上昇による転石の水没が顕著に見られ水量感が増加。
- 実施後9年が経過し、水面幅が安定。

年月日	ダム放流量 ( $m^3/s$ )	W/B (%)	河川流量 ( $m^3/s$ ) [推計値]
2013. 5. 30 (実施前)	1. 0	8	約0. 3
2022. 5. 20 (実施後9年)	2. 0	25	約3

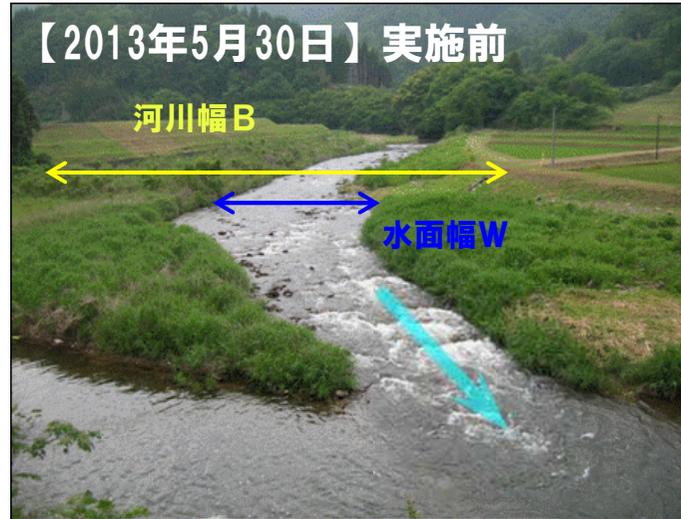
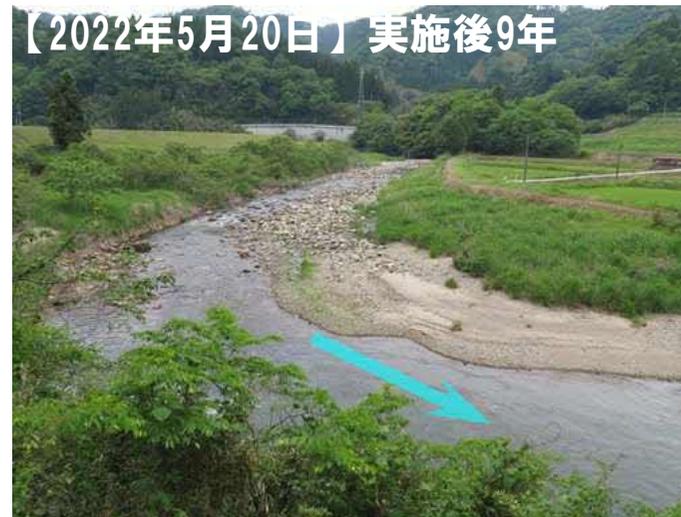
(1) 河川調査 a (⑤伊佐川合流後本川)

- 改善前の状態でもある程度の水量感がある。
- 出水で砂州ができ、水面幅が減少した。

年月日	ダム放流量 (m <sup>3</sup> /s)	W/B (%)	河川流量 (m <sup>3</sup> /s) [推計値]
2013. 5. 30 (実施前)	1. 0	3 2	約5
2022. 5. 20 (実施後9年)	2. 0	1 8	約6. 4

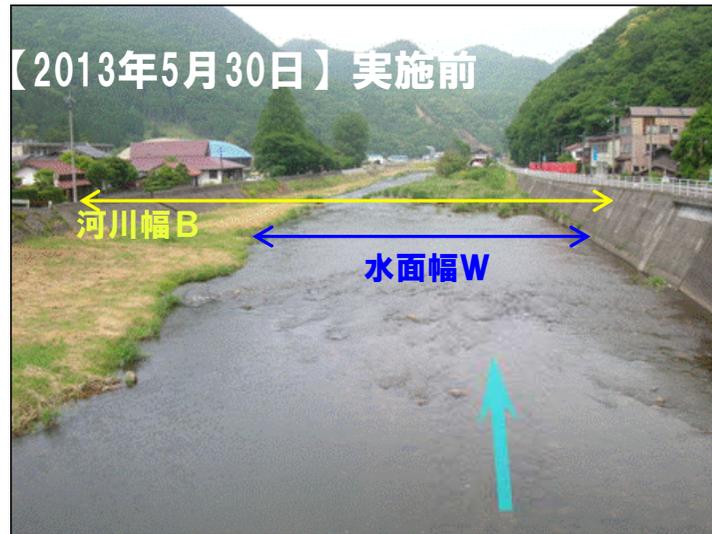
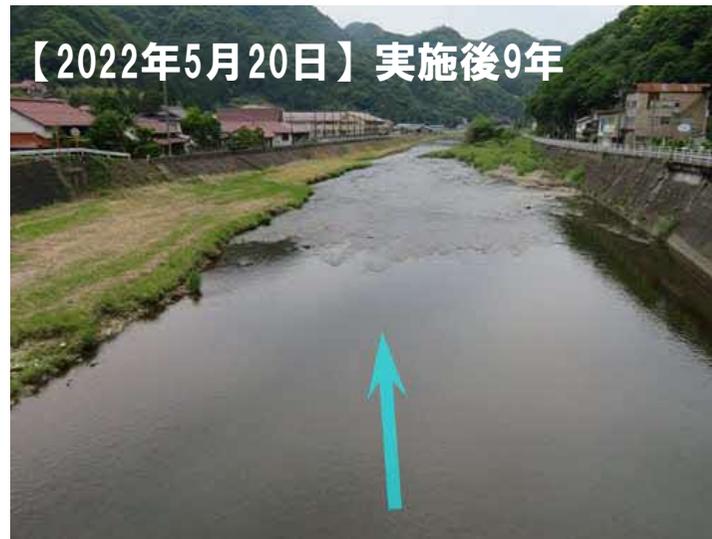
(1) 河川調査 a (⑥八幡原橋)

- 改善前の状態でもある程度の水量感がある。
- 河道の形態から、水面幅の変化はほとんど見られない。

年月日	ダム放流量 ( $\text{m}^3/\text{s}$ )	W/B (%)	河川流量 ( $\text{m}^3/\text{s}$ ) [推計値]
2013. 5. 30 (実施前)	1. 0	70	約5
2022. 5. 20 (実施後9年)	2. 0	64	約6. 4

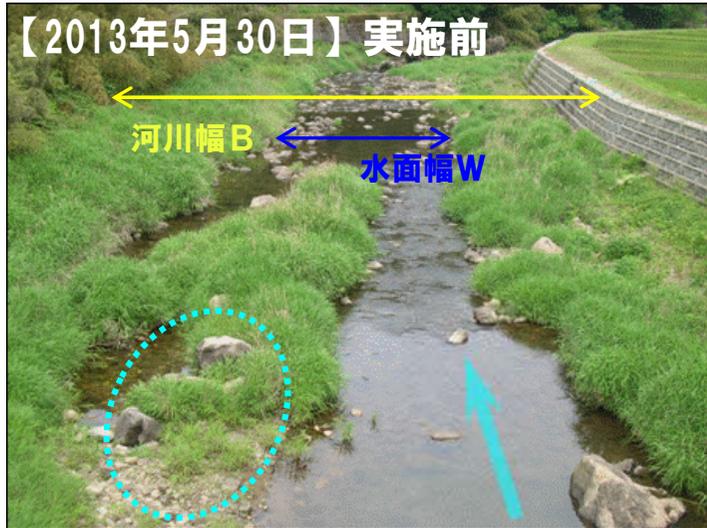
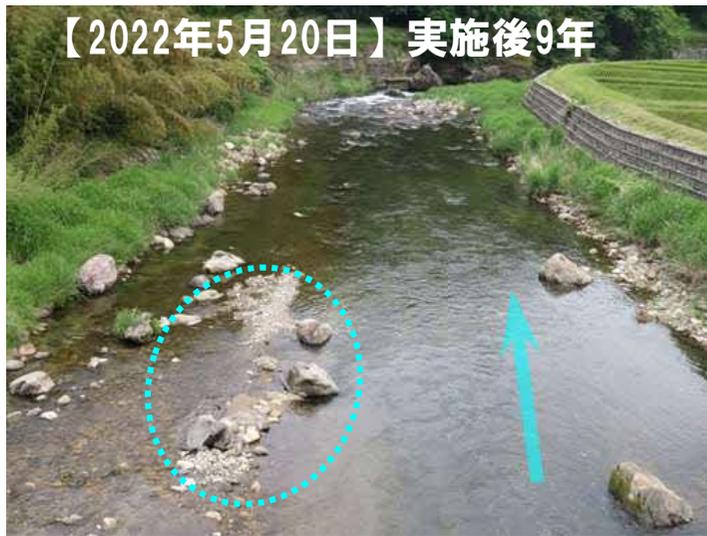
(1) 河川調査 a (⑦八幡原堰下流橋梁：減水区間)

- 改善後は水面幅、水深が増加した。
- 実施後9年が経過し、水面幅が安定。

年月日	ダム放流量 ( $m^3/s$ )	W/B (%)	河川流量 ( $m^3/s$ ) [推計値]
2013. 5. 30 (実施前)	1. 0	24	約0. 1
2022. 5. 20 (実施後9年)	2. 0	63	約2. 4

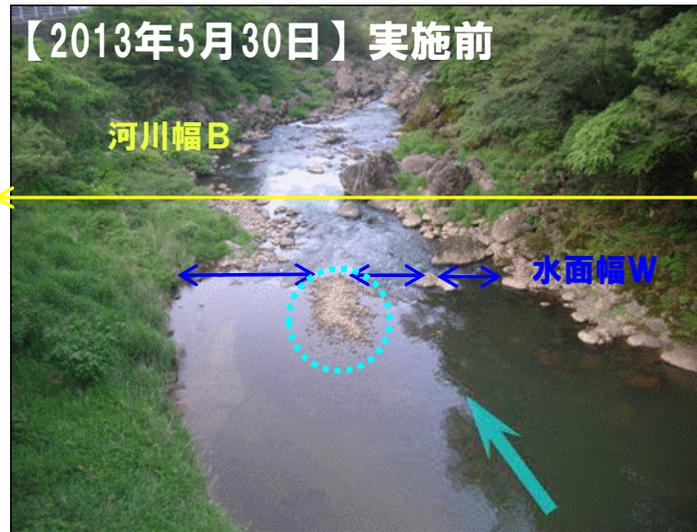
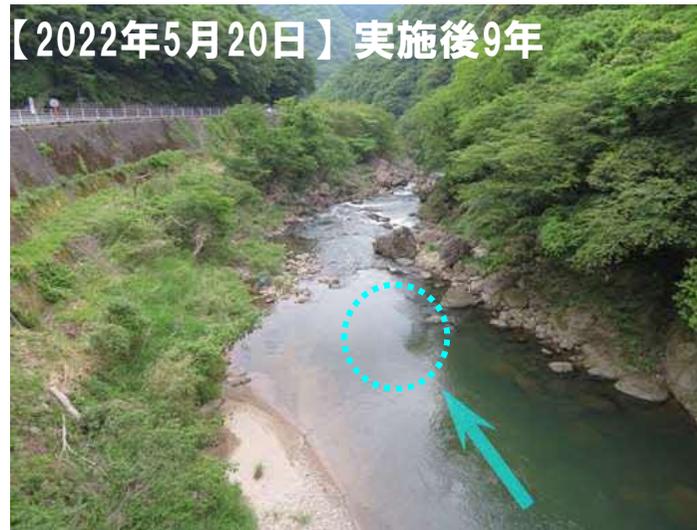
(1) 河川調査 a (⑧香水橋：減水区間)

○改善後は転石、河床の水没が顕著に見られ水量感が増加。

年月日	ダム放流量 ( $m^3/s$ )	W/B (%)	河川流量 ( $m^3/s$ ) [推計値]
2013. 5. 30 (実施前)	1. 0	3 8	約 3
2022. 5. 20 (実施後9年)	2. 0	5 4	約 2. 4

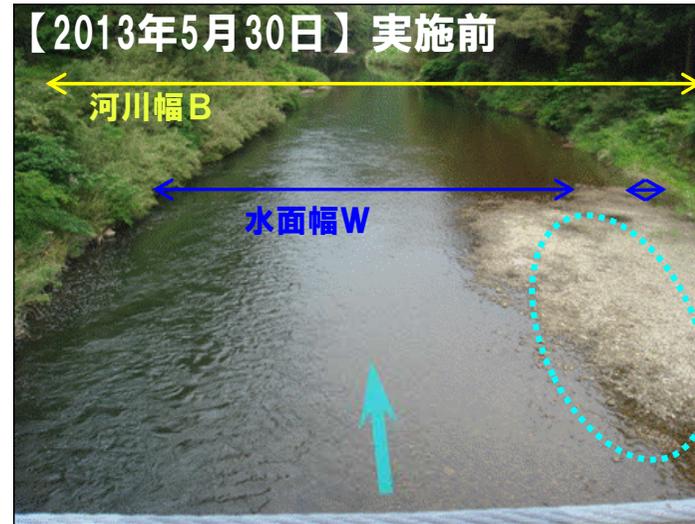
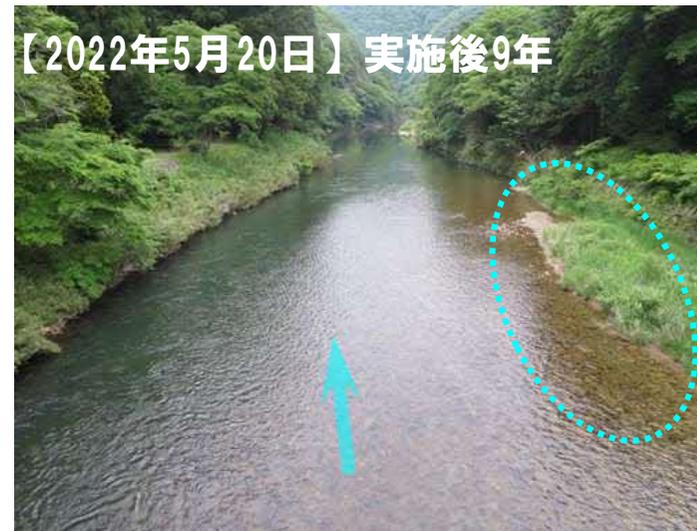
(1) 河川調査 a (⑨立久恵吊橋)

○改善後は、河床の水没が  
 顕著に見られ水量感が増加。

年月日	ダム放流量 (m <sup>3</sup> /s)	W/B (%)	河川流量 (m <sup>3</sup> /s) [推計値]
2013. 5. 30 (実施前)	1. 0	6 5	約 3
2022. 5. 20 (実施後9年)	2. 0	6 4	約 2. 4

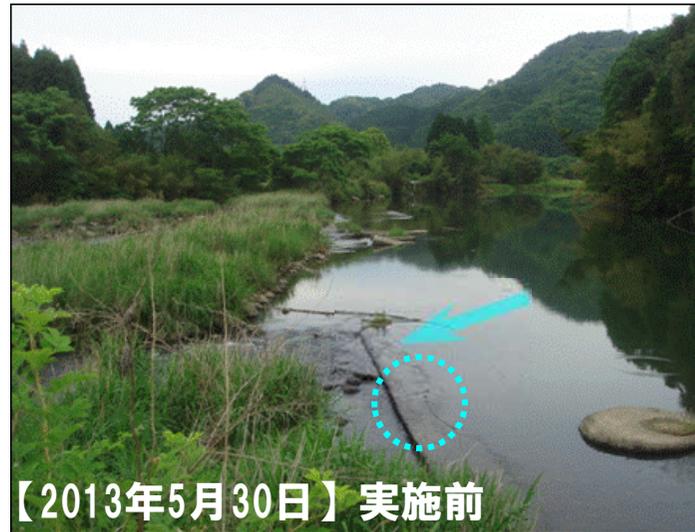
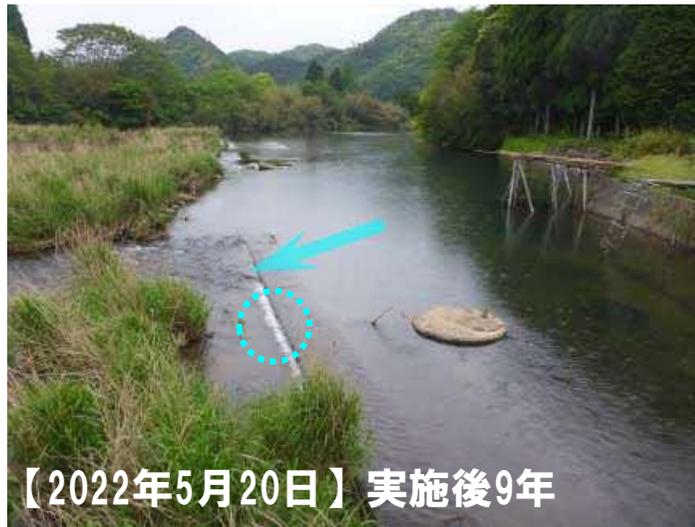
# (1) 河川調査 a (⑩馬木堰)

○堰の越流がやや増加した。

年月日	ダム放流量 (m <sup>3</sup> /s)	W/B (%)	河川流量 (m <sup>3</sup> /s) [推計値]
2013. 5. 30 (実施前)	1. 0	-※	約 8
2022. 5. 20 (実施後9年)	2. 0	-※	約 9. 2

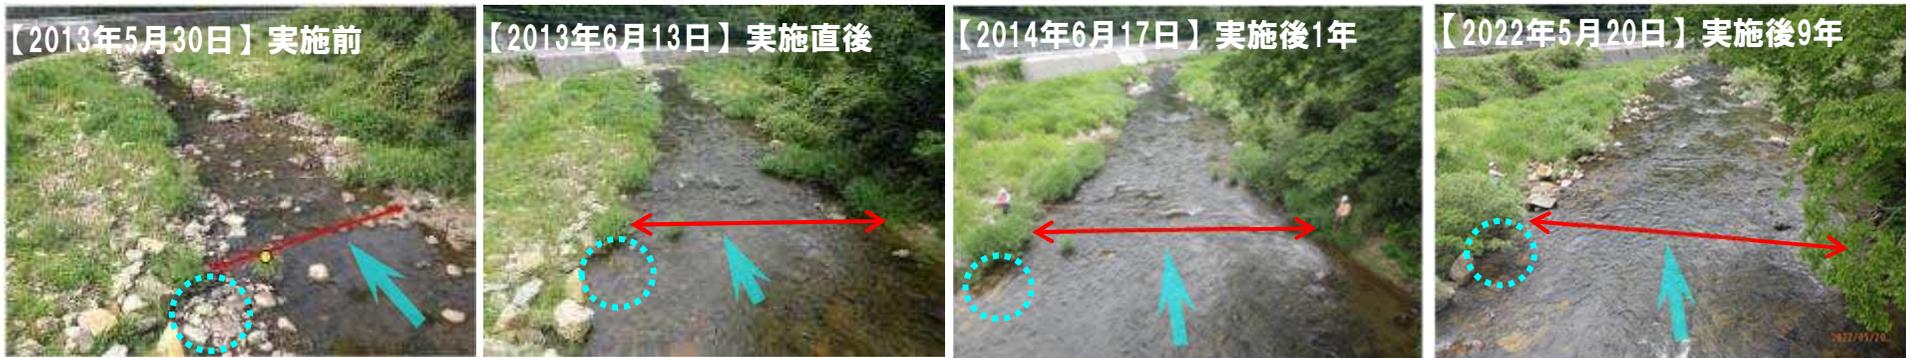
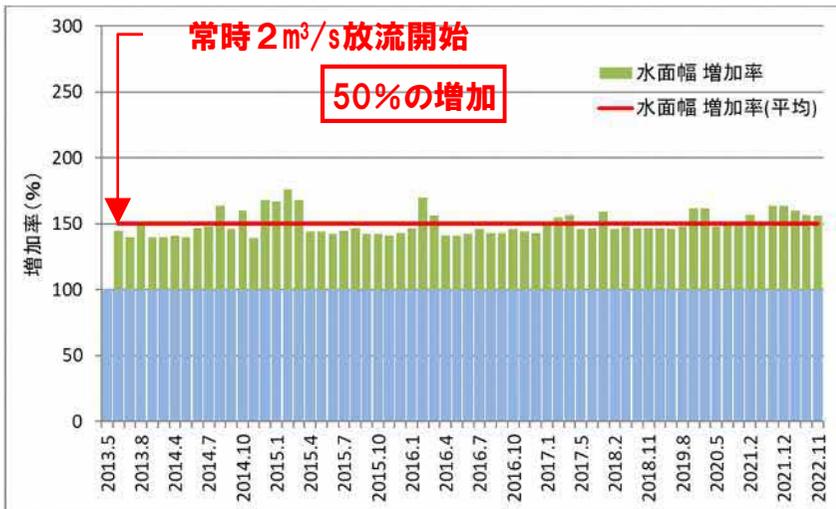
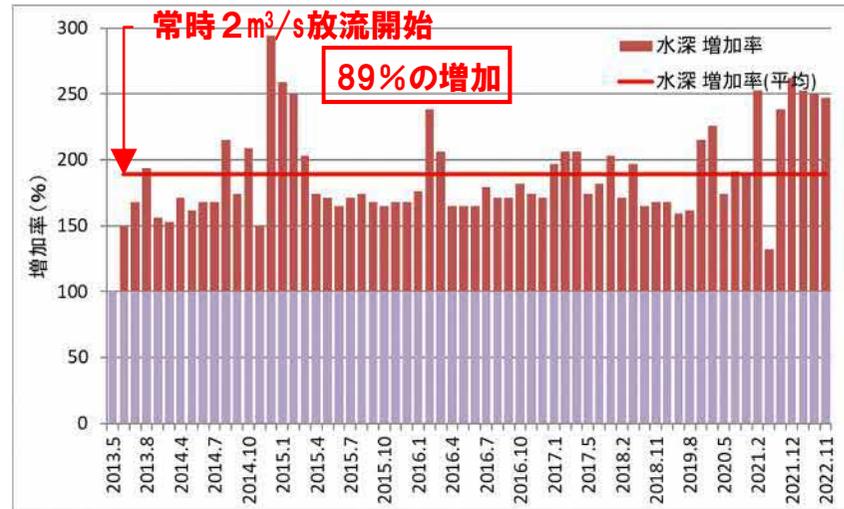
# (1) 河川調査 b. 現地調査 (窪田発電所 減水区間)

- 常時 2 m<sup>3</sup>/s 放流後は露出していた転石のほとんどが水没し、平均水面幅および平均水深の増加率が常時 2 m<sup>3</sup>/s 放流前に比べて水面幅50%、水深89%増加している。
- 水量感が改善され約9年経過後も継続している。

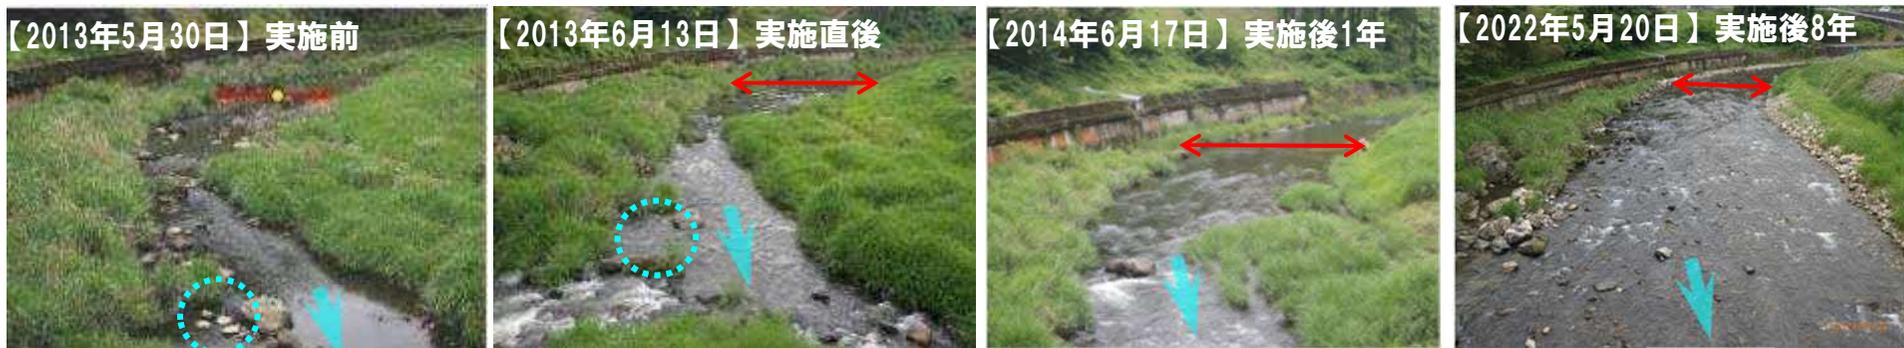
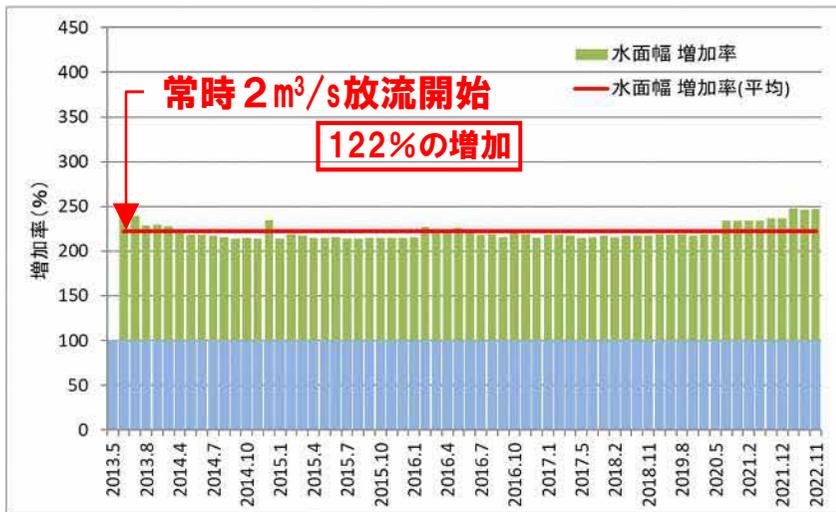
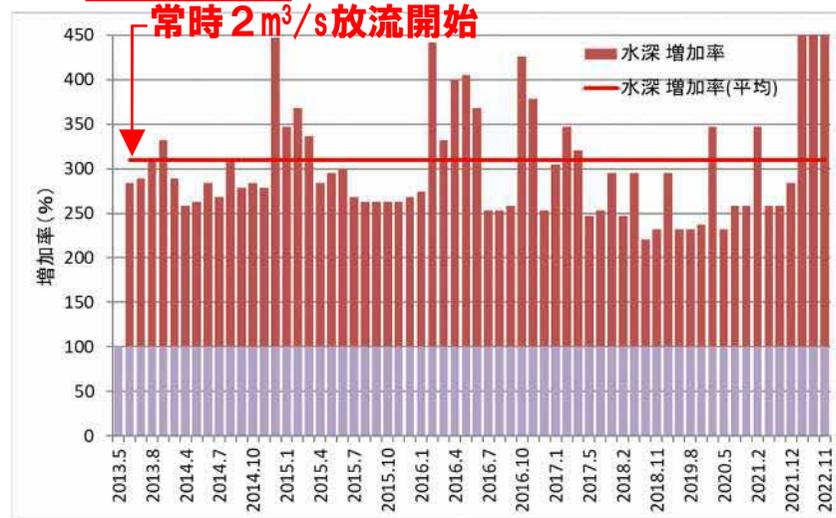
# (1) 河川調査 b. 現地調査 (乙立発電所 減水区間)

- 常時 2 m<sup>3</sup>/s 放流後は露出していた転石のほとんどが水没し、平均水面幅および平均水深の増加率が常時 2 m<sup>3</sup>/s 放流前に比べて水面幅122%、水深209%増加している。
- 水量感が改善され約 9 年経過後も継続している。

209%の増加 【水深 増加率※】

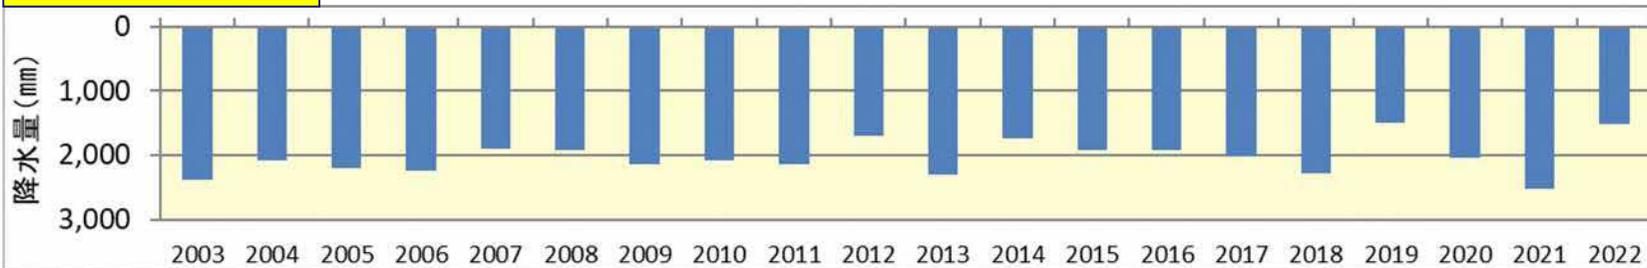
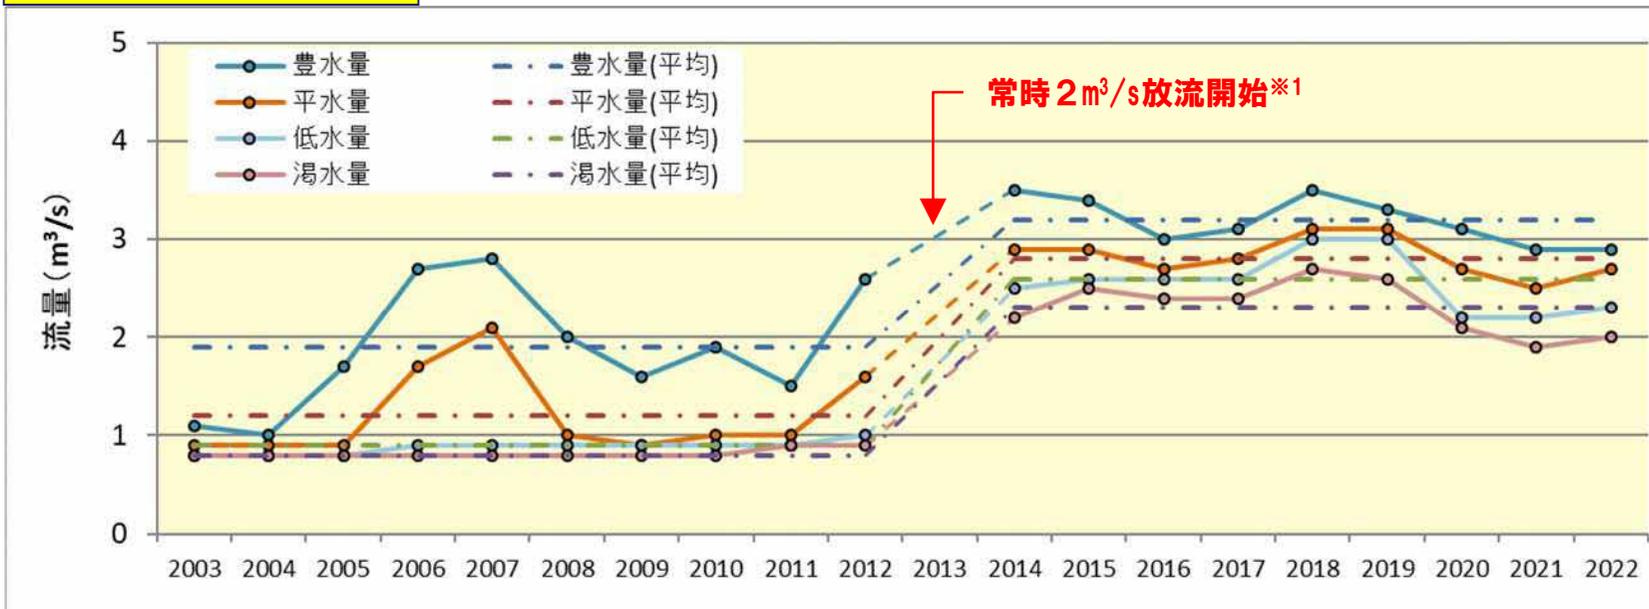
## (2) 流量データ確認 (①八神水位観測所の河川流量)

○八神水位観測所地点では、常時  $2 \text{ m}^3/\text{s}$  放流前の10年平均流況に比べて常時  $2 \text{ m}^3/\text{s}$  放流後の流況は大幅に増加し、常時  $2 \text{ m}^3/\text{s}$  の効果が維持されている。

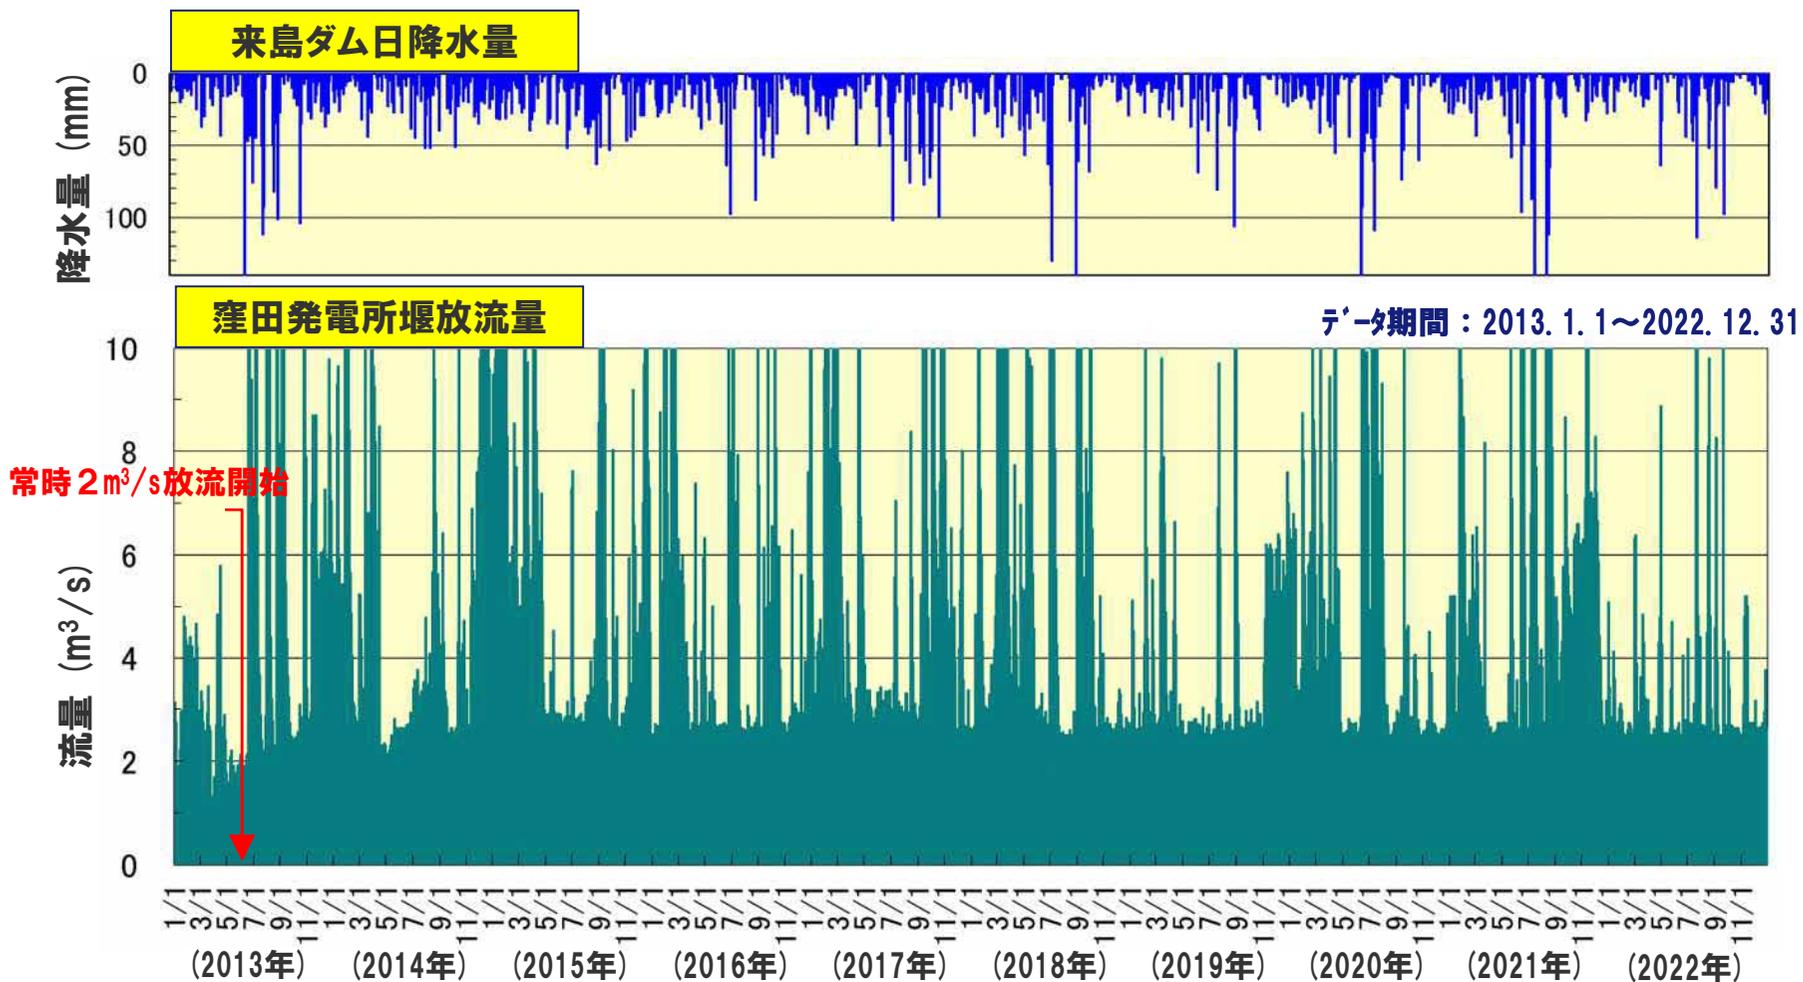
## (2) 流量データ確認 (②窪田発電所窪田堰の放流量)

○窪田発電所窪田堰は、増放流前から堰越流の頻度が高く、常時  $2\text{ m}^3/\text{s}$  放流後はさらに堰下流への放流量が増加し、河川流況が安定している。

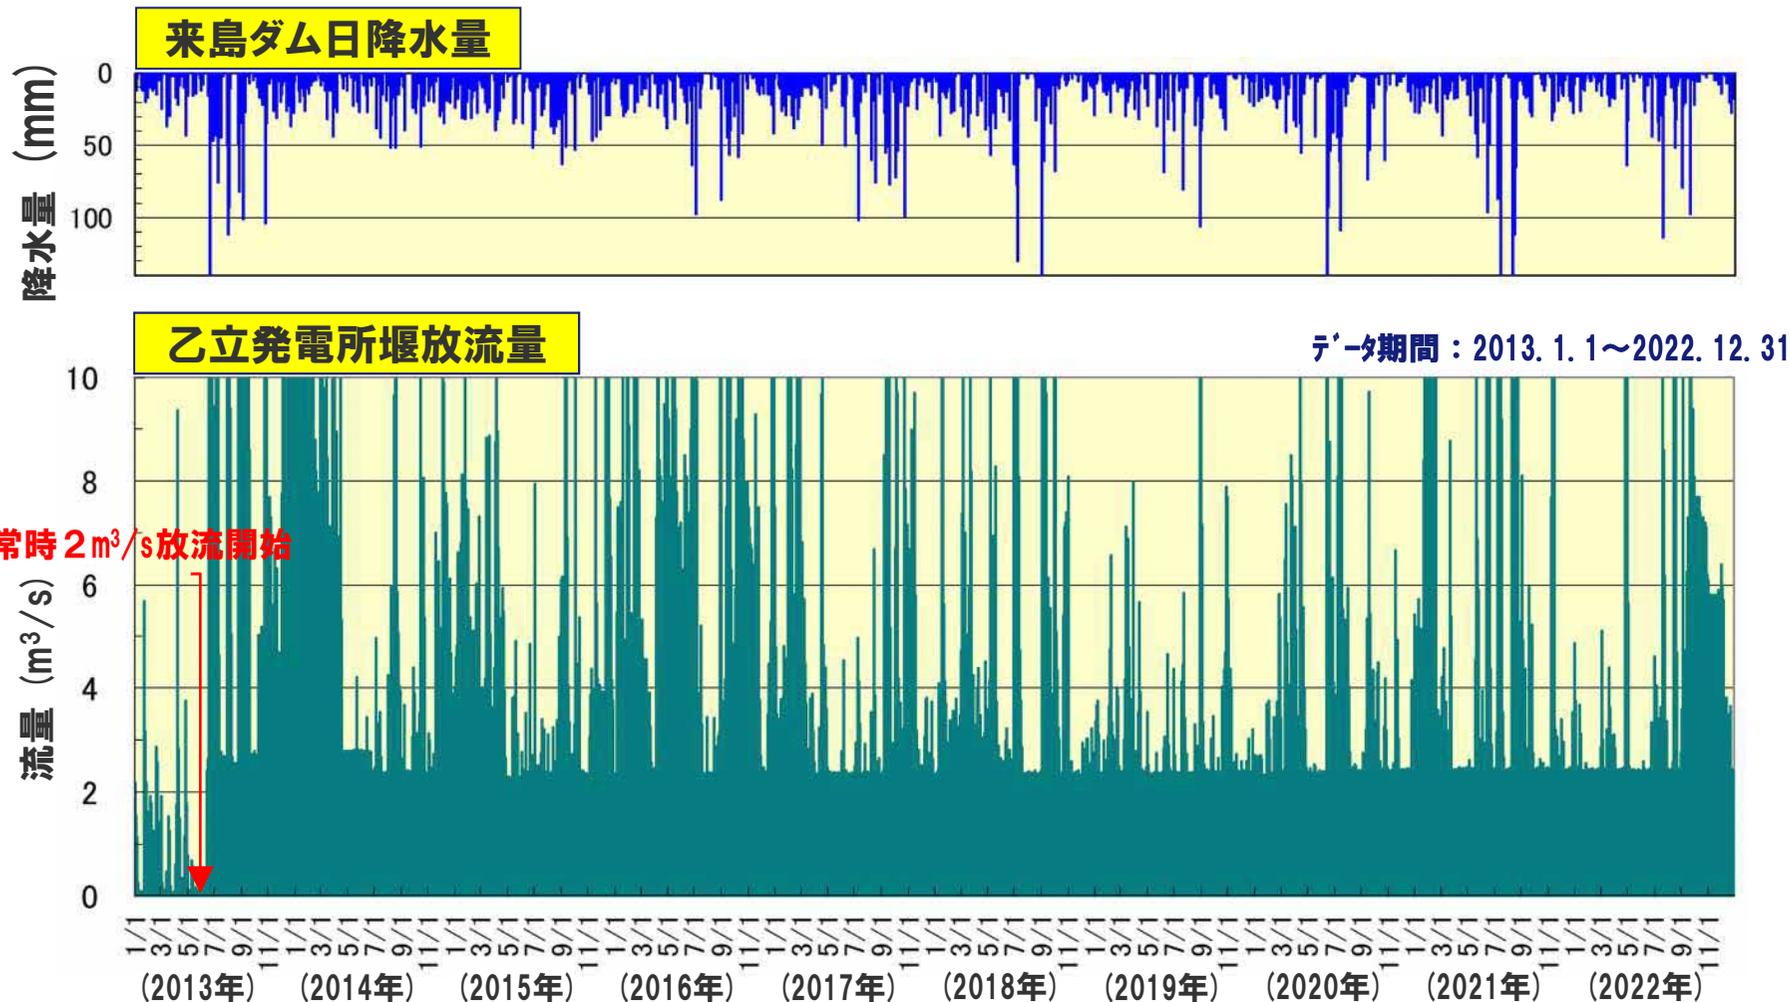
## (2) 流量データ確認 (④乙立発電所八幡原堰の放流量)

○乙立発電所八幡原堰では、増放流前の堰越流の頻度が低かったが、常時 $2\text{m}^3/\text{s}$ 放流後は、波多川合流地点までの減水区間の流況が大幅に改善され、河川流況が安定し続けている。

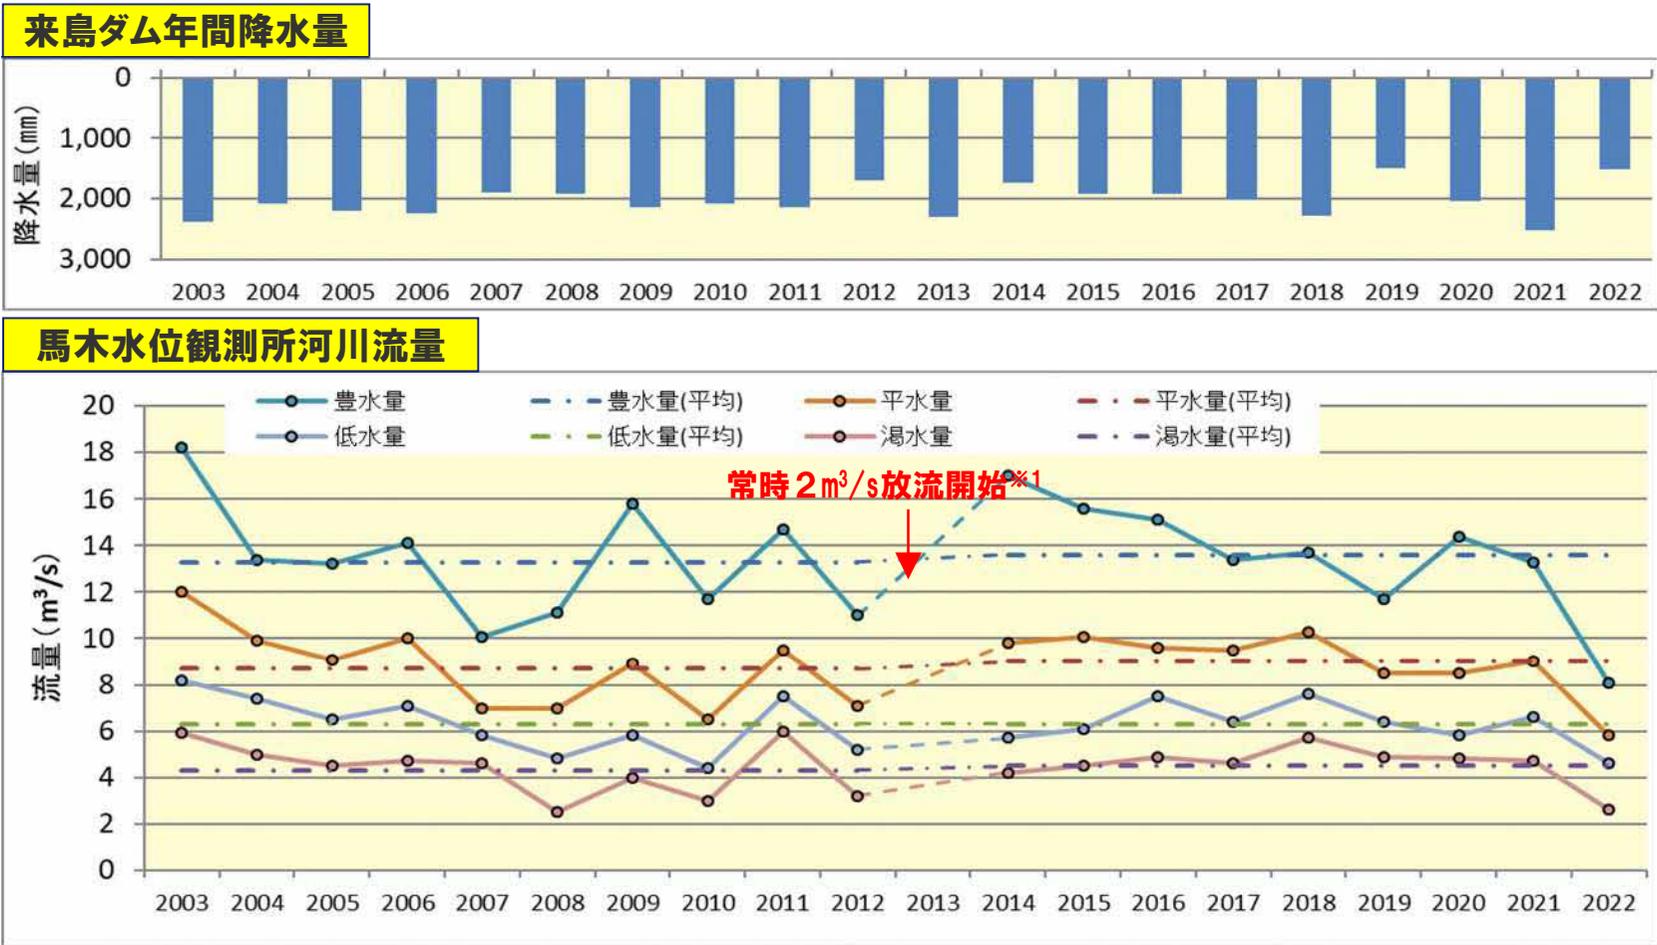
## (2) 流量データ確認 (⑤馬木水位観測所の河川流量)

- 馬木水位観測所地点では、残流域の影響が大きく流量の増加は表れにくい。
- 常時  $2\text{ m}^3/\text{s}$  放流により渇水時流量の安定化が図れたと考えられるが、2022年は5月から7月中旬に記録的な渇水となり、河川流量も至近年と比較し減少した。

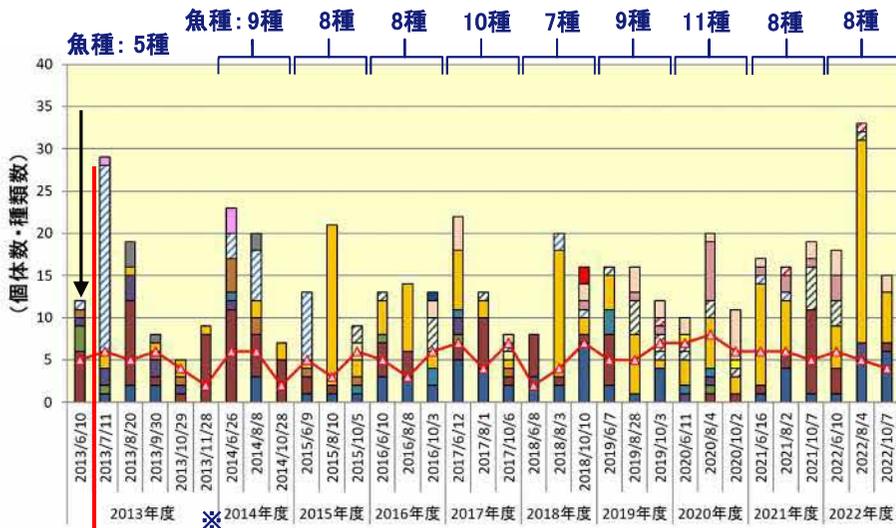
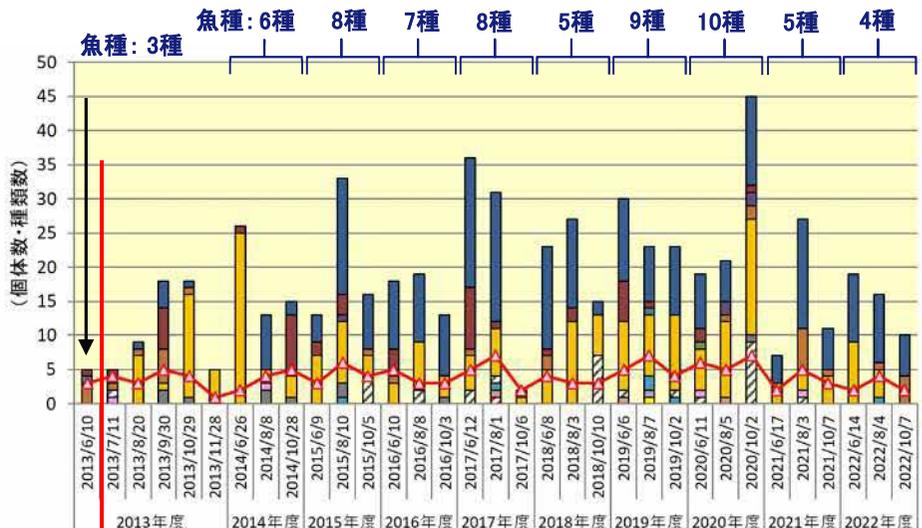
### (3) 生物調査 a. 採捕調査：2013年～

○窪田(発)、乙立(発)の減水区間で食物連鎖の上位に位置するカメが安定的に捕獲されている。

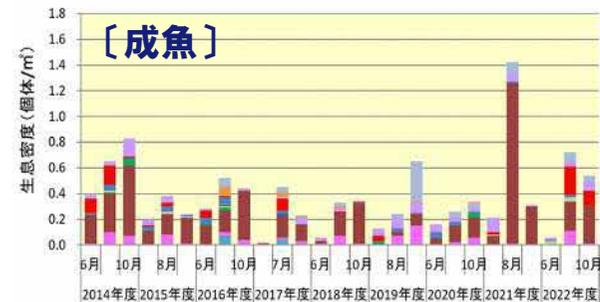
## 【窪田堰下流】

○常時 2 m<sup>3</sup>/s 放流開始後の魚類の生息密度・種類数に大きな変化は見られない。  
○良好な瀬の生態系の指標と考えられるカワヨシノボリは、堰上下流で確認されている。

(種類数 : 2014年 10種, 2015年 10種, 2016年 10種, 2017年 8種,  
2018年 8種, 2019年 8種, 2020年 6種, 2021年 7種, 2022年 8種)

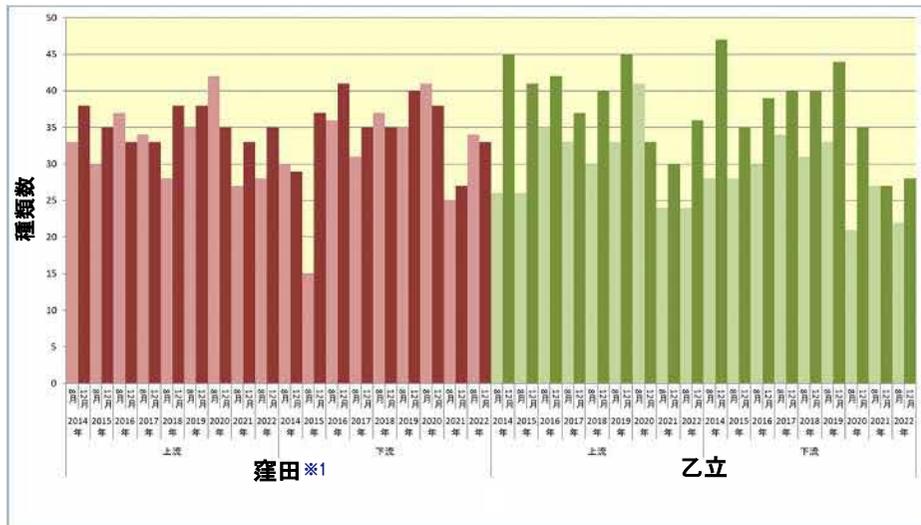
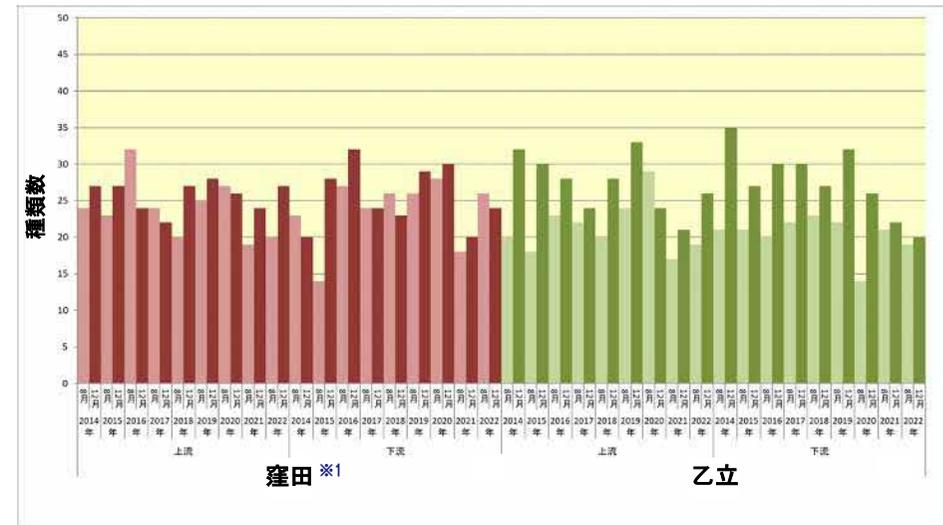
## (5) 生物調査 d. 底生動物調査 (定量採取) : 2014年～

- 各堰上下流の底生動物の全種類数は、大きな差異はみられない。  
また、底生動物の主要分類群であるトビケラ目・カゲロ目・カケラ目の種類数についても、同様の傾向であった。
- 安定した早瀬の指標となる大型の造網型昆虫であるヒゲナガカワトビケラ科や大型カワゲラ類（カミムラカワゲラ等）が各堰で確認された。

定量採取結果（早瀬の中央付近で採取し、種の同定と現存量を確認）

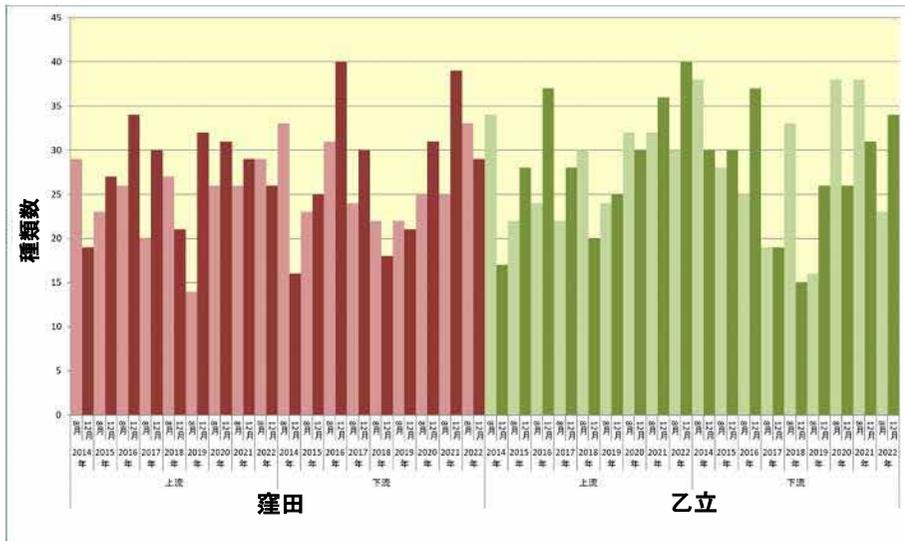
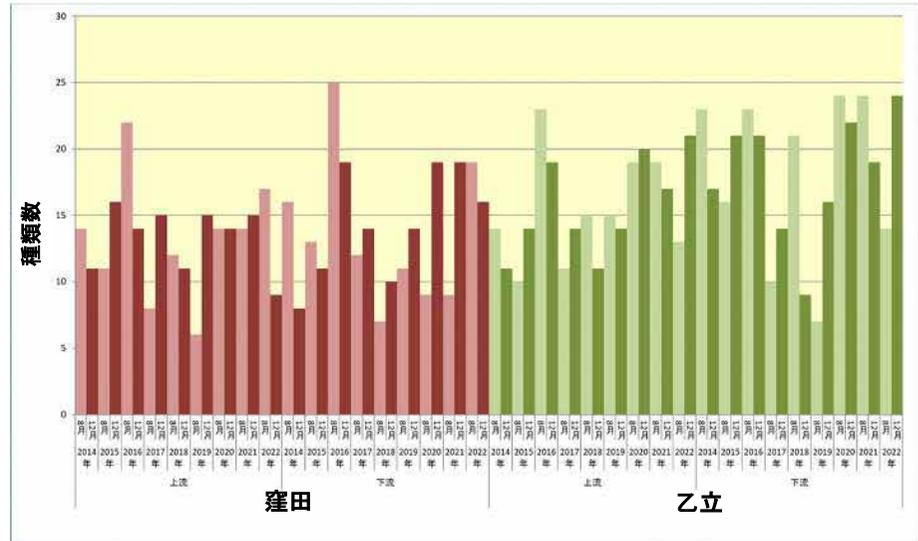
(5) 生物調査 d. 底生動物調査 (定性採取) : 2014年～

○各堰上下流の底生動物の全種類数は、大きな差異はみられない。  
また、底生動物の主要分類群であるトビケラ目・カゲロウ目・カワゲラ目に加え、  
流れが緩やかな所に多く食物連鎖の上位に位置するトンボ目も各堰で確認された。

定性採取結果 (淵、沈水植物群落内等の環境別に採取し種を同定)
