## 来島ダムからの常時毎秒 2 m<sup>3</sup>放流に伴う下流河川の環境変化の 状況について

神戸川の河川環境等に関する協議会

中国電力株式会社  
2023年3月23日

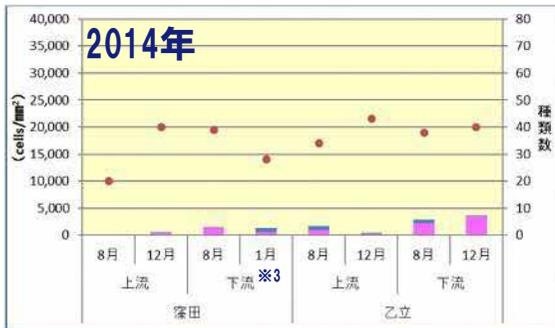
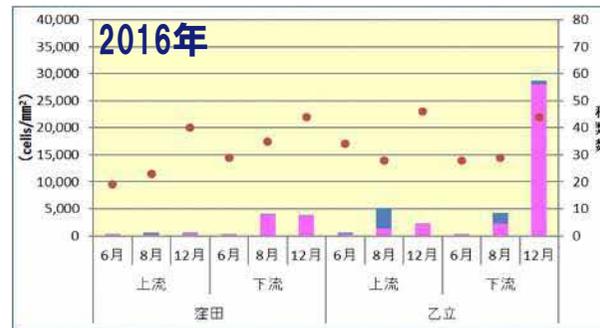
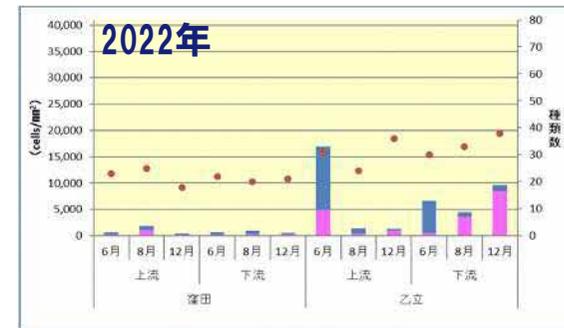
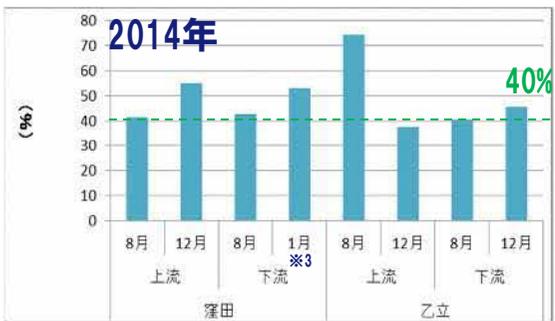
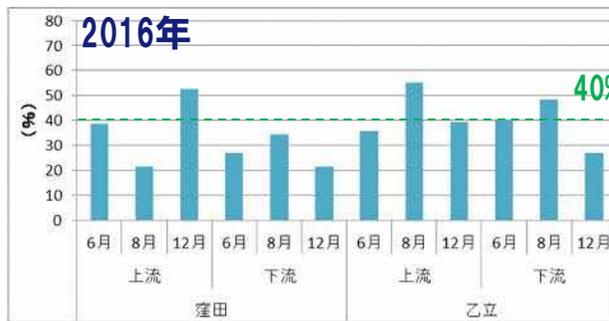
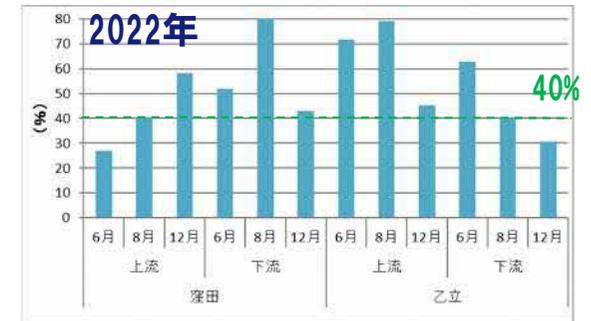
## (6) 生物調査 e. 付着藻類調査：2014年～

○川底の石に付着している藻類(植物)はアユの餌料となる珪藻が主に確認されている。藍藻ではアユの生育に必要とされるタピノスリックスが確認された。  
○アユの餌場となる目安として、強熱減量40%以上という知見<sup>※1</sup>があり、2022年は強熱減量(石表面付着物の総有機物量)が概ね40%を上回る結果となった。

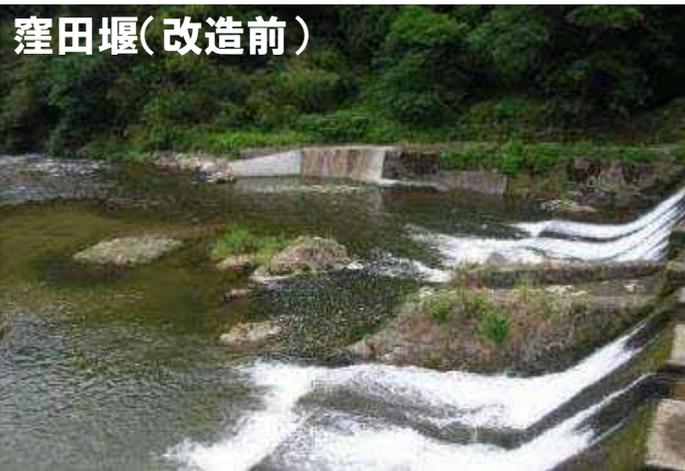
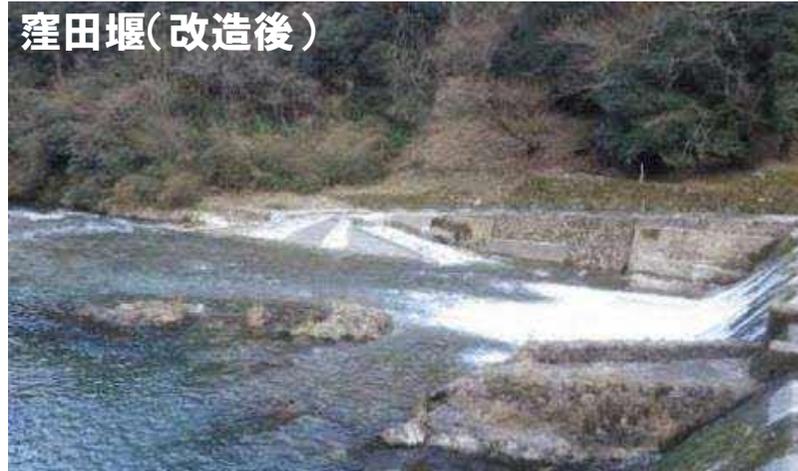
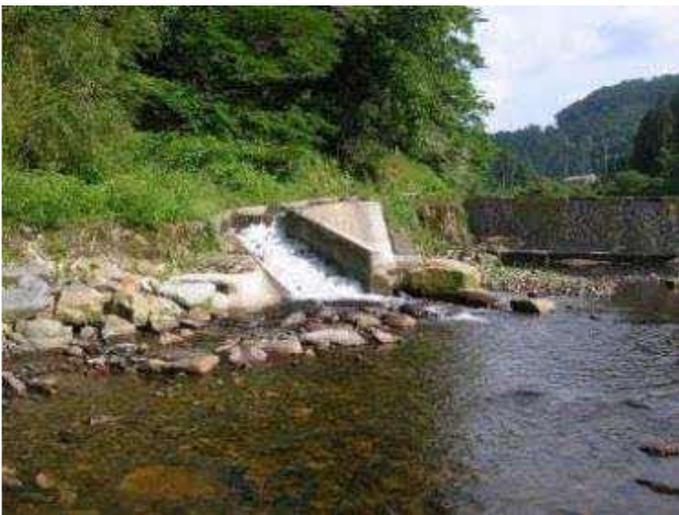
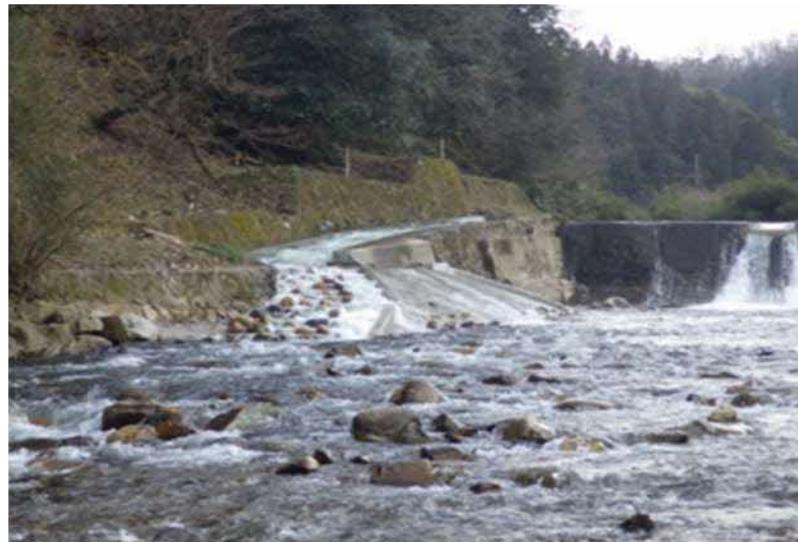
## 【参考1】減水区間対策【窪田堰魚道改造状況】

- 2014年度に魚道内の隔壁天端をR型にするとともに魚道出口を上下流に向けて植石扇型に改造した。

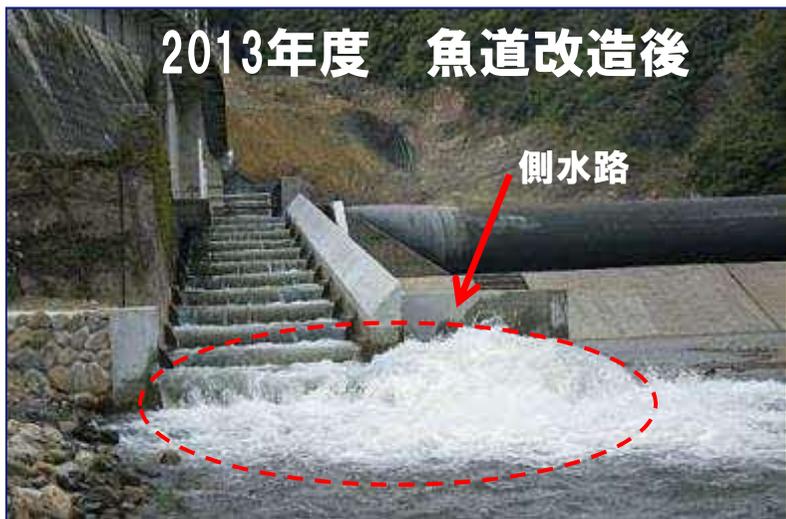
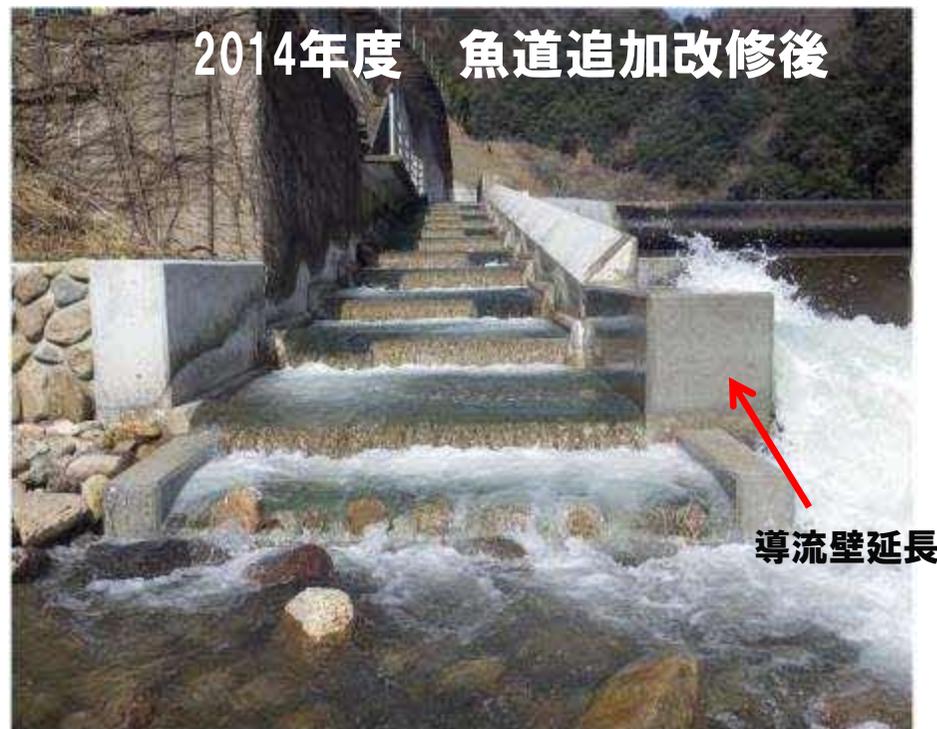
## 【参考2】減水区間対策【八幡原堰魚道改造状況】

- 2013年度に魚道に側水路を設置
- 2014年度に魚道出口の段差と測水路出口の導流壁を追加改修

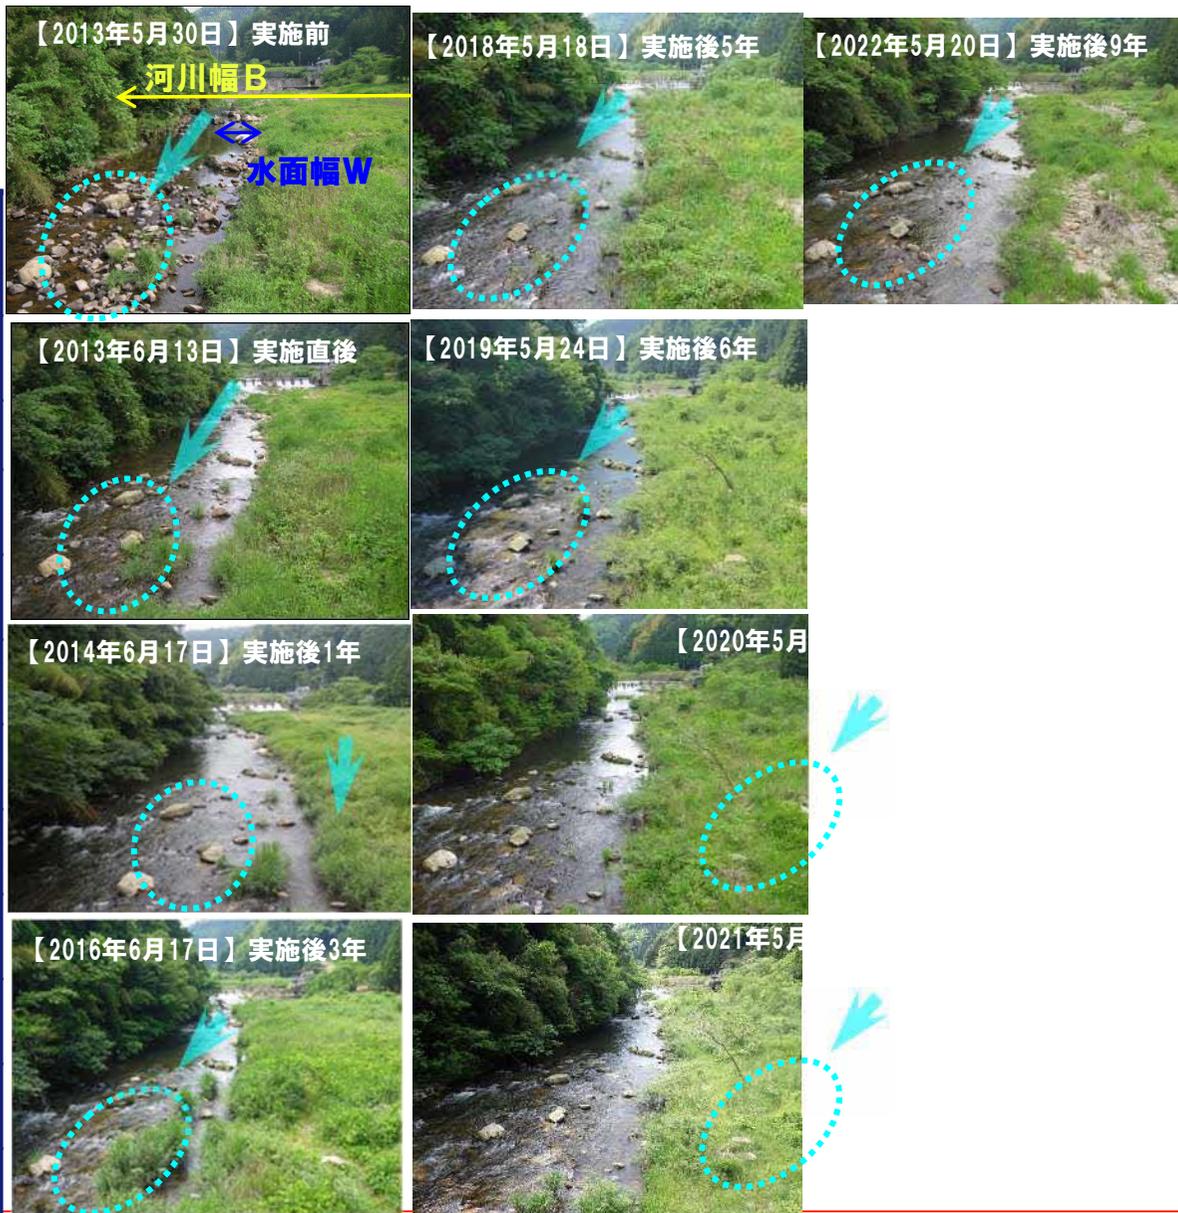
# 【参考3】(1) 河川調査 a (④窪田堰下流アーチ橋：減水区間)

- 改善後は水位上昇による転石の水没が顕著に見られ水量感が増加。
- 実施後9年が経過し、水面幅が安定。

年月日	ダム放流量 (m <sup>3</sup> /s)	W/B (%)	河川流量 (m <sup>3</sup> /s) [推計値]
2013. 5. 30 (実施前)	1. 0	8	約0. 3
2013. 6. 13 (実施直後)	2. 0	21	約2
2014. 6. 17 (実施後1年)	2. 0	21	約2
2015. 6. 9 (実施後2年)	2. 0	21	約2
2016. 6. 17 (実施後3年)	2. 0	22	約2
2017. 5. 16 (実施後4年)	2. 0	22	約4
2018. 5. 18 (実施後5年)	2. 0	22	約5
2019. 5. 24 (実施後6年)	2. 0	22	約3
2020. 5. 15 (実施後7年)	2. 0	23	約3
2021. 5. 14 (実施後8年)	2. 0	25	約3. 1
2022. 5. 20 (実施後9年)	2. 0	25	約3

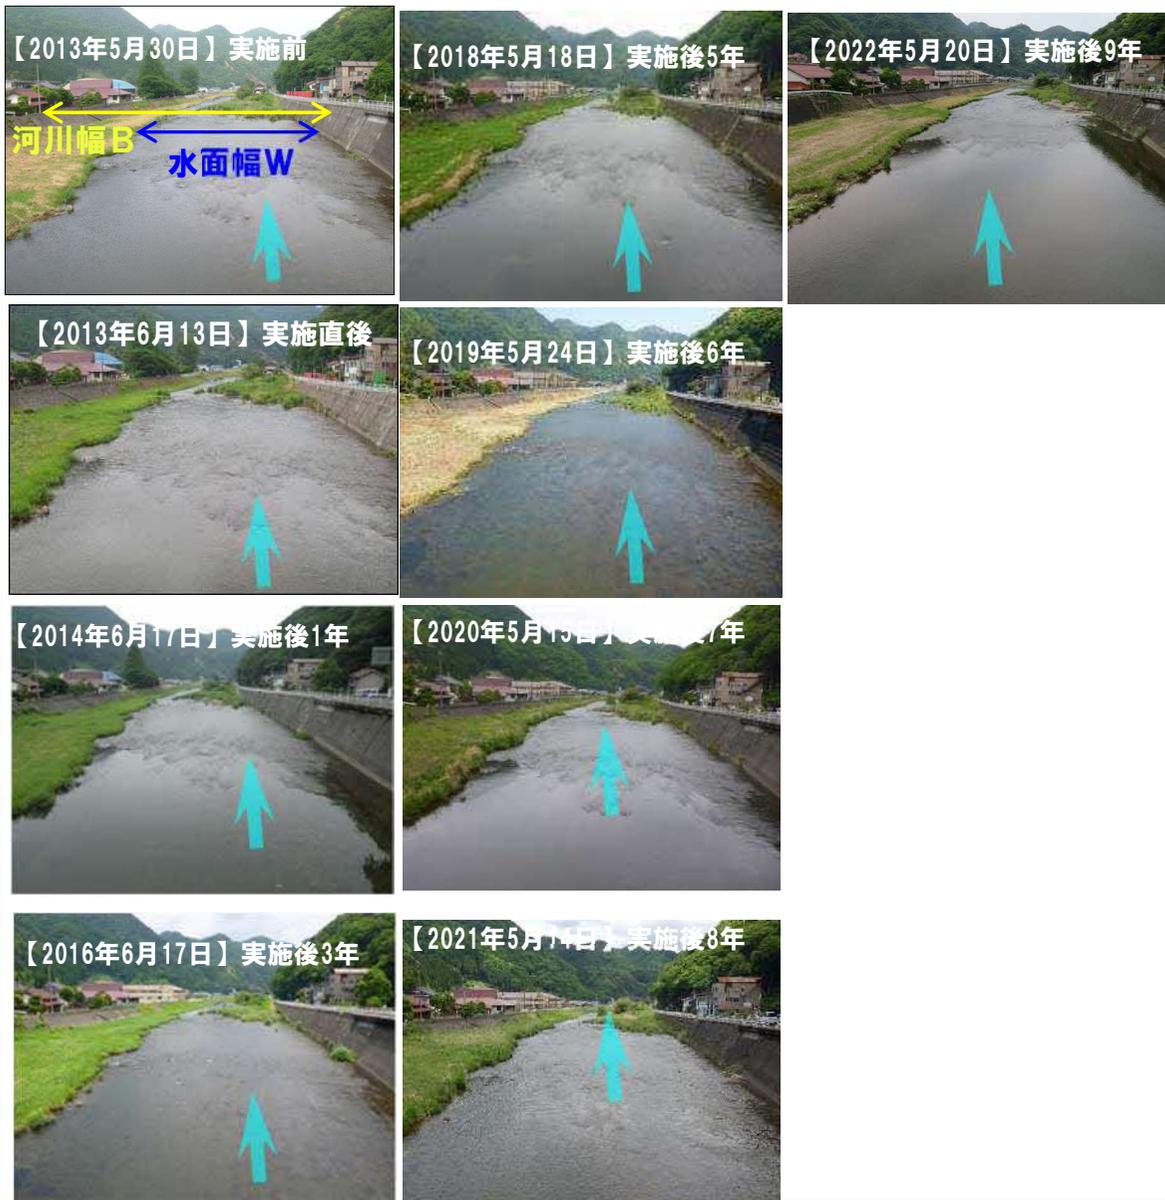
# 【参考3】(1) 河川調査 a (⑥八幡原橋)

- 改善前の状態でもある程度の水量感がある。
- 河道の形態から、水面幅の変化はほとんど見られない。

年月日	ダム放流量 (m <sup>3</sup> /s)	W/B (%)	河川流量 (m <sup>3</sup> /s) [推計値]
2013. 5. 30 (実施前)	1. 0	7 0	約 5
2013. 6. 13 (実施直後)	2. 0	7 3	約 6
2014. 6. 17 (実施後1年)	2. 0	7 6	約 7
2015. 6. 9 (実施後2年)	2. 0	7 0	約 6
2016. 6. 17 (実施後3年)	2. 0	7 1	約 7
2017. 5. 16 (実施後4年)	2. 0	7 1	約 7
2018. 5. 18 (実施後5年)	2. 0	7 1	約 1 0
2019. 5. 24 (実施後6年)	2. 0	6 6	約 8
2020. 5. 15 (実施後7年)	2. 0	6 6	約 8
2021. 5. 14 (実施後8年)	2. 0	7 0	約 6. 3
2022. 5. 20 (実施後9年)	2. 0	6 4	約 6. 4
