江の川水系下流支川域
河川整備計画

【第3回変更】

島 根 県

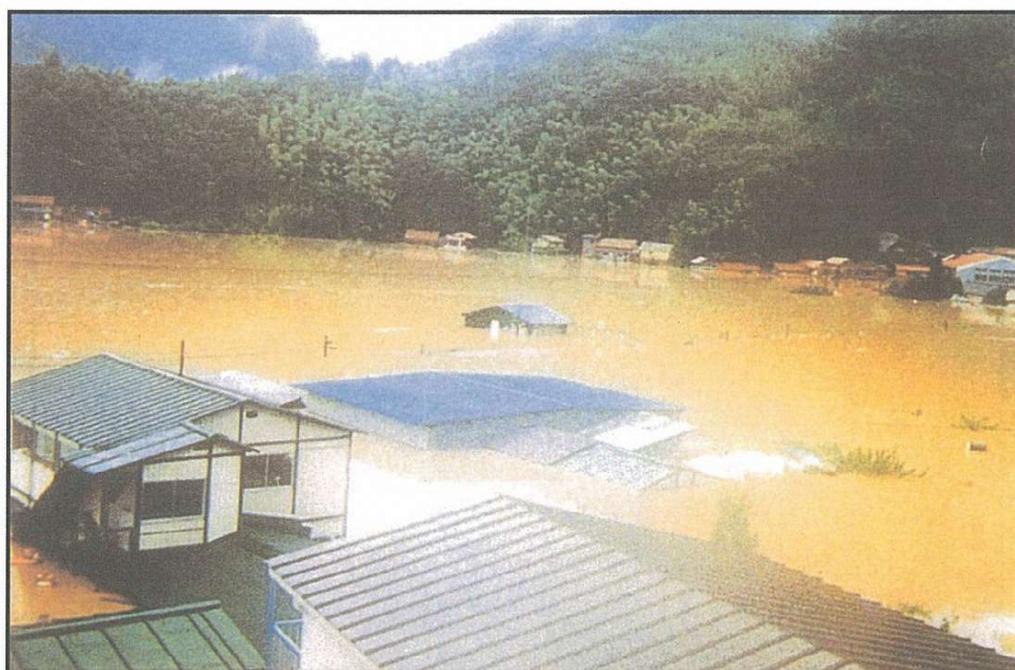
図3-1 洪水時の氾濫状況【1/3】

都治川：江津市都治地区^{うめつきはし}埋築橋下流（昭和47年7月）

小谷川：江津市桜江町^{さくらえちよう}谷住郷地区（昭和58年7月）

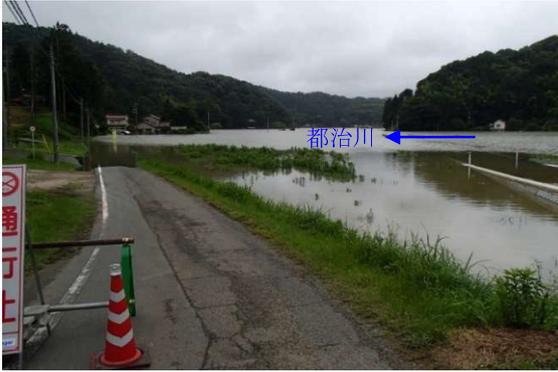
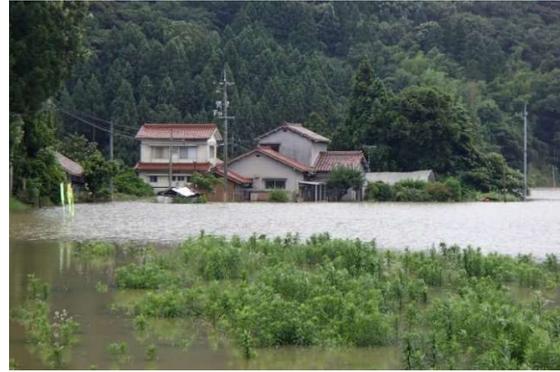
図 3-1 洪水時の氾濫状況 **[2/3]**

都治川：江津市^{かみかわど}上河戸地区（平成 30 年 7 月）

都治川：江津市上河戸地区（平成 30 年 7 月）

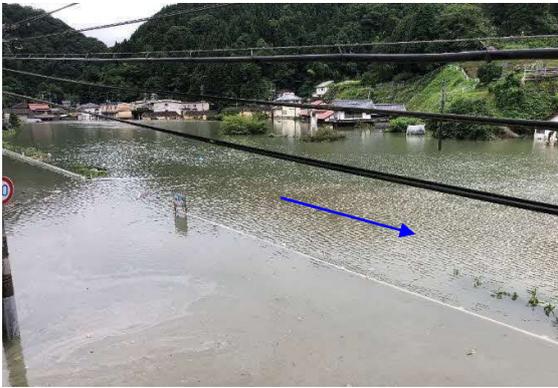
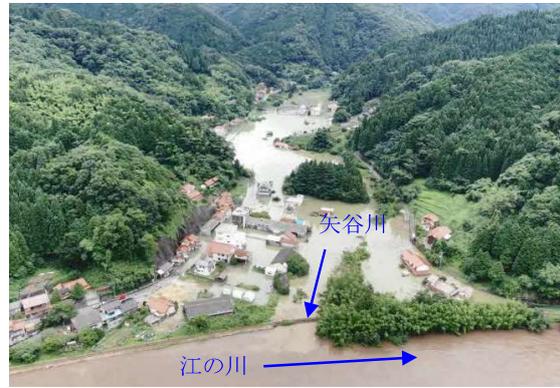
矢谷川：川本町^{はまだばし}谷地区浜田橋（平成 30 年 7 月）

矢谷川：川本町谷地区（令和 2 年 7 月）

矢谷川では、中流部の長原地区において昭和 58 年の洪水を契機に河川災害関連事業が実施されましたが、江の川合流部に位置する谷地区は江の川本川の水位上昇による水害常襲地帯となっており、昭和 47 年 7 月をはじめとし、昭和 58 年 7 月、昭和 60 年 7 月、平成 30 年 7 月、令和 2 年 7 月、令和 3 年 8 月など度重なる浸水被害が発生しています。

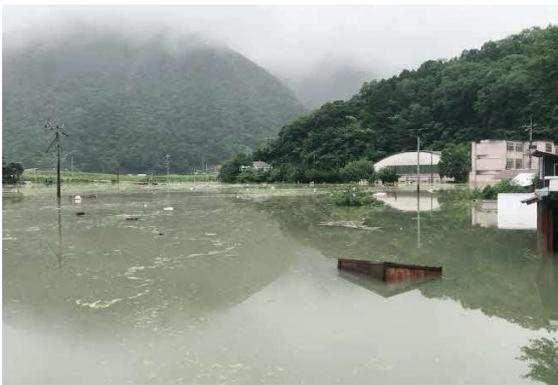
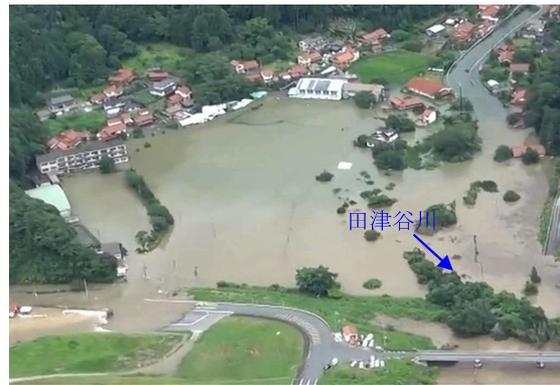
田津谷川：江津市^{かわごえ}川越地区（平成 30 年 7 月）

田津谷川：江津市川越地区（令和 2 年 7 月）

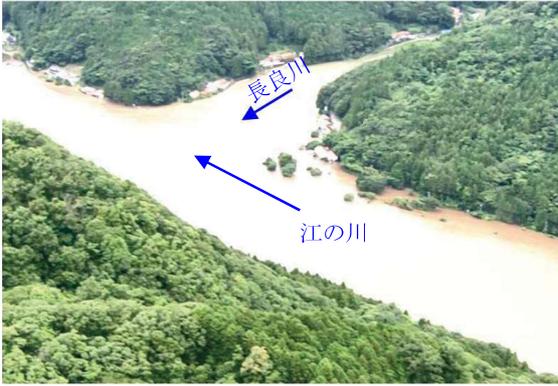
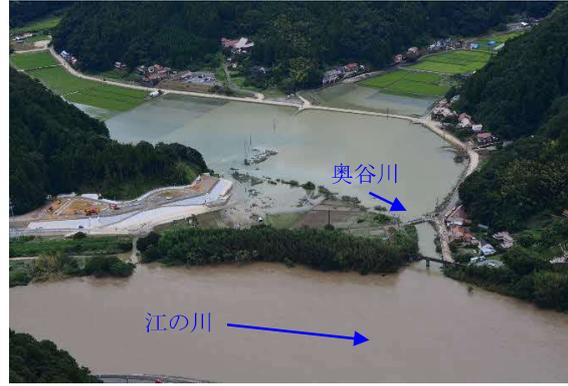
図 3-1 洪水時の氾濫状況 **【3/3】**

長良川：江津市上長良地区（令和2年7月）

奥谷川：江津市田野地区（令和3年8月）

近年では平成 30 年 7 月、令和 2 年 7 月、令和 3 年 8 月の豪雨により江の川本川の水位が上昇し、奥谷川、長良川、榎谷川、久井谷川、田津谷川の下流部で背水（バックウォーター）現象や逆流が生じ、家屋及び農地の浸水被害が発生しています。

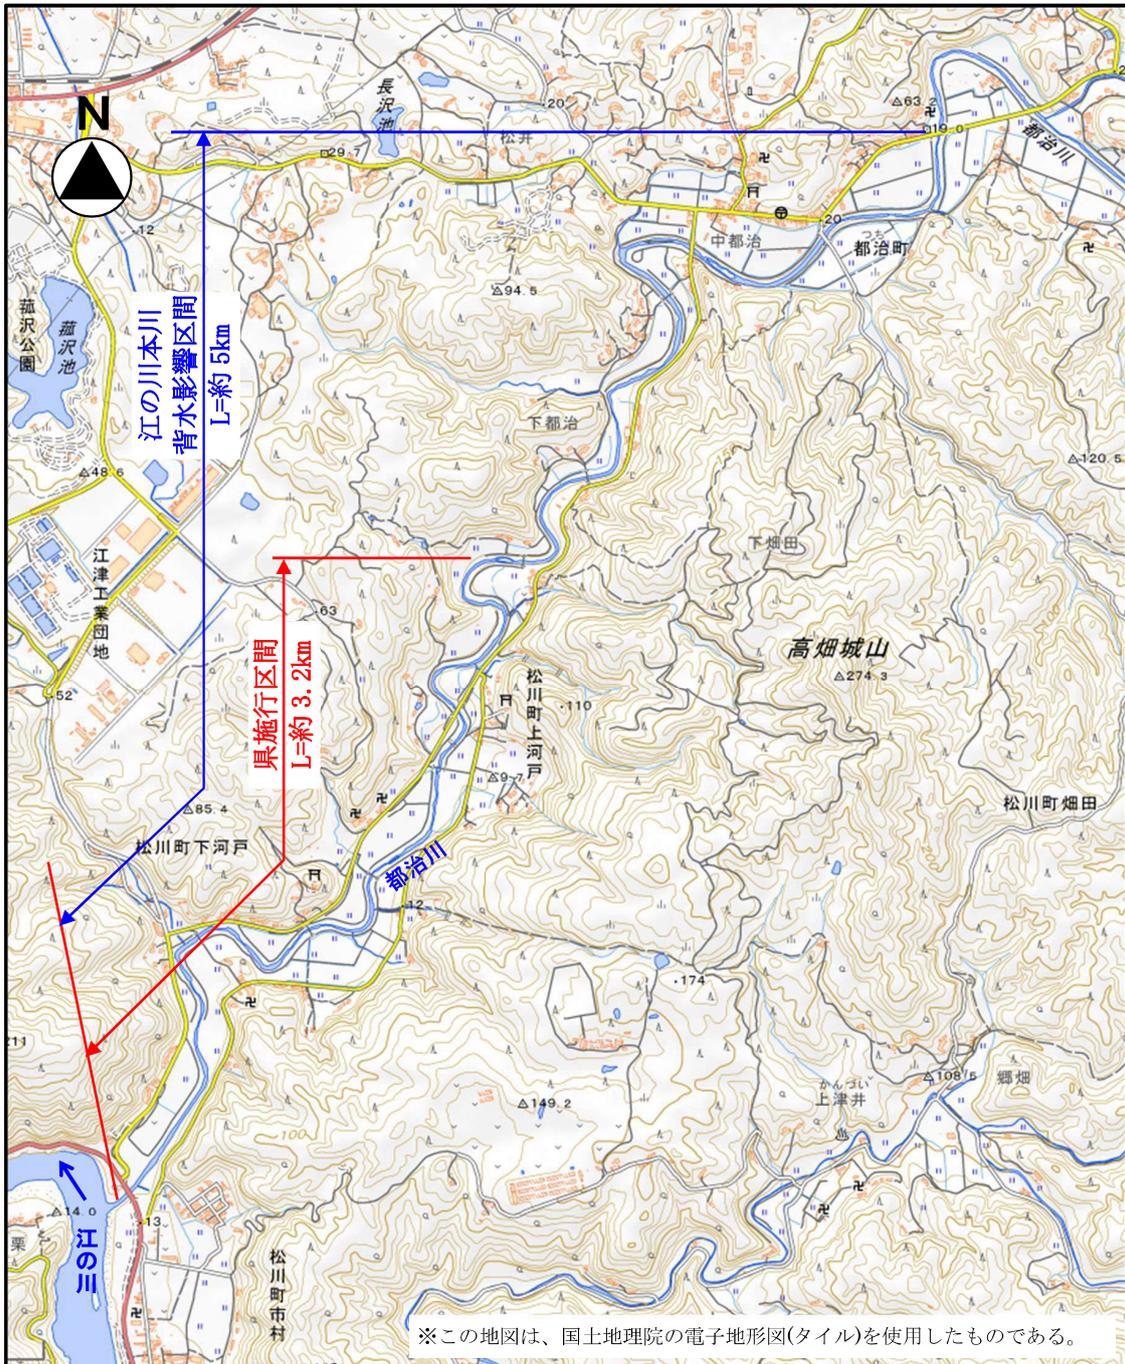
都治川の下流部では、江の川本川の背水（バックウォーター）の影響を受ける約5kmの区間のうち、江の川本川の計画高水位（背水位）により家屋浸水が発生する江の川合流点から約3.2kmの区間において、江の川本川の計画高水位（背水位）に対応した施設整備を行います。
平面図、河道の横断形及び縦断形を図4-8～図4-10に示します。

図4-8 平面図（都治川（下流部））

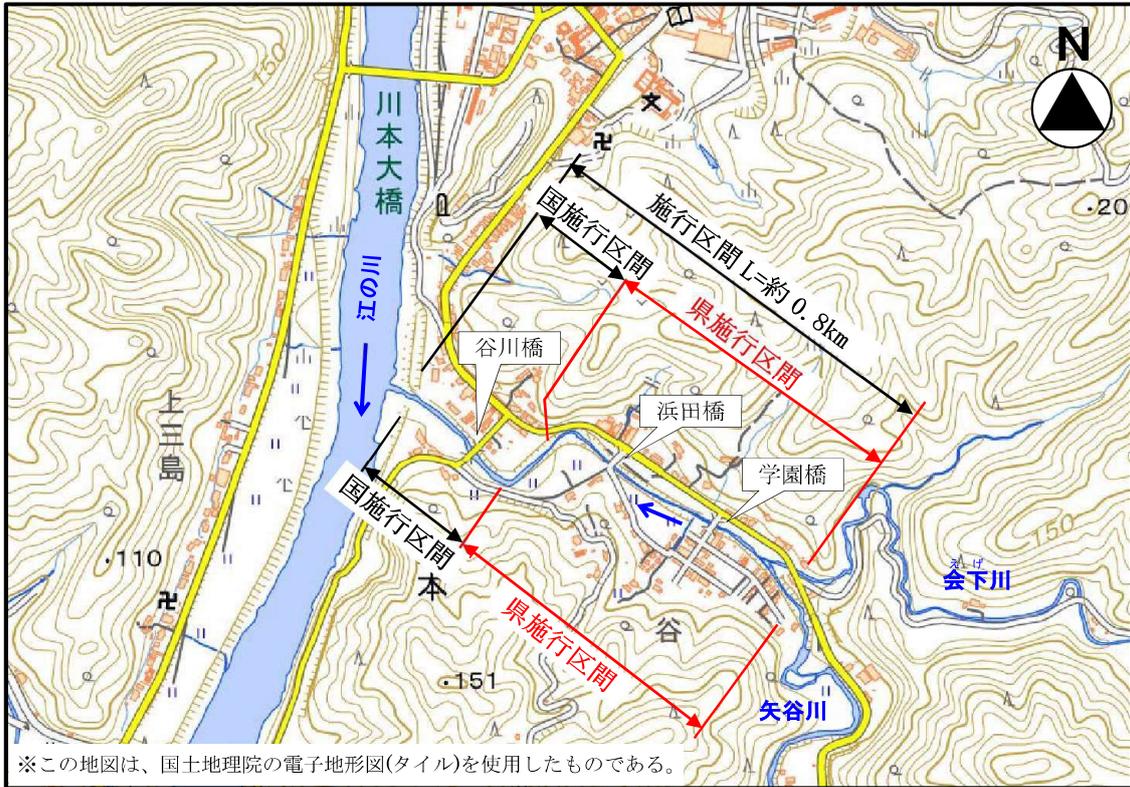
矢谷川下流部は江の川本川の背水（バックウォーター）の影響を受けることから、江の川合流点より上流約 0.8km 区間において江の川本川の計画高水位（背水位）に対応した施設整備を行います。

図 4-11 平面図（矢谷川）

平面図、河道の横断形及び縦断形を図 4-11～図 4-13 に示します。
