江の川水系下流支川域
河川整備計画

【第3回変更】

令和6年3月

島根県

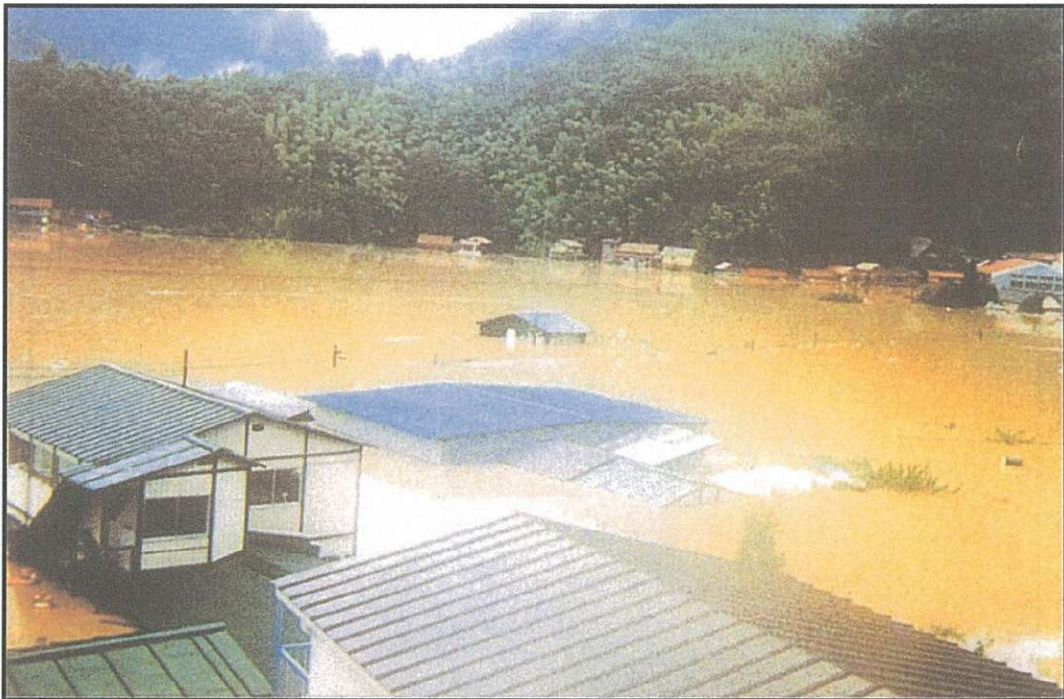
図3-1 洪水時の氾濫状況【1/3】

都治川：江津市都治地区^{うめつきはし}埋築橋下流（昭和47年7月）

小谷川：江津市^{さくらえちよう}桜江町谷住郷地区（昭和58年7月）

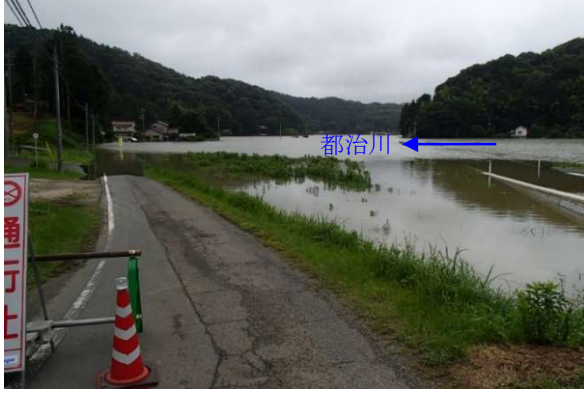
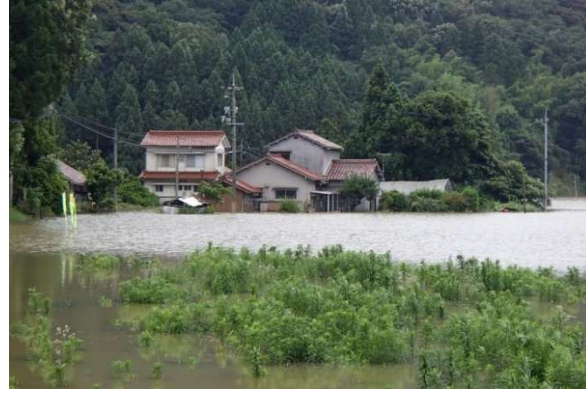
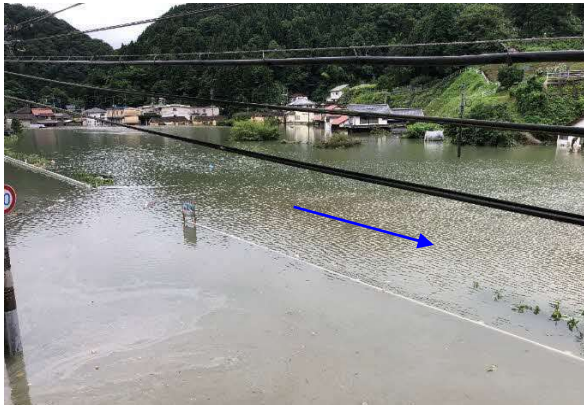
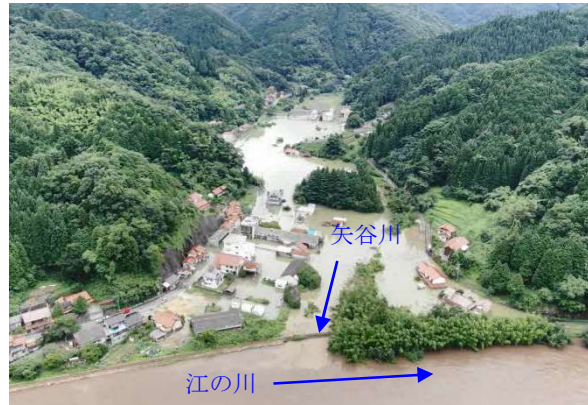
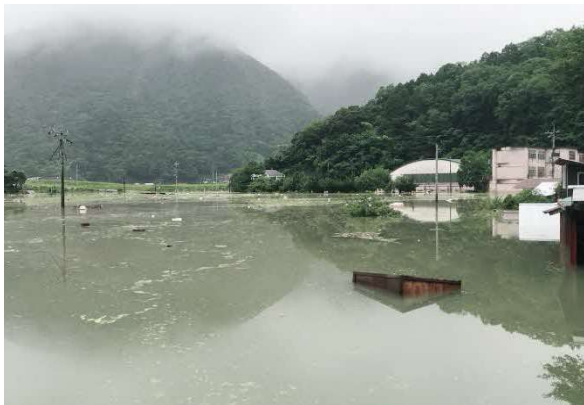
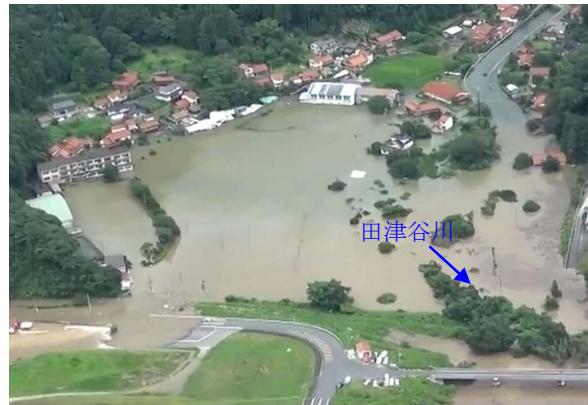
図 3-1 洪水時の氾濫状況【2/3】

都治川：江津市^{かみかわど}上河戸地区（平成 30 年 7 月）

都治川：江津市上河戸地区（平成 30 年 7 月）

矢谷川：川本町谷地区^{はまだばし}浜田橋（平成 30 年 7 月）

矢谷川：川本町谷地区（令和 2 年 7 月）

田津谷川：江津市^{かわごえ}川越地区（平成 30 年 7 月）

田津谷川：江津市川越地区（令和 2 年 7 月）

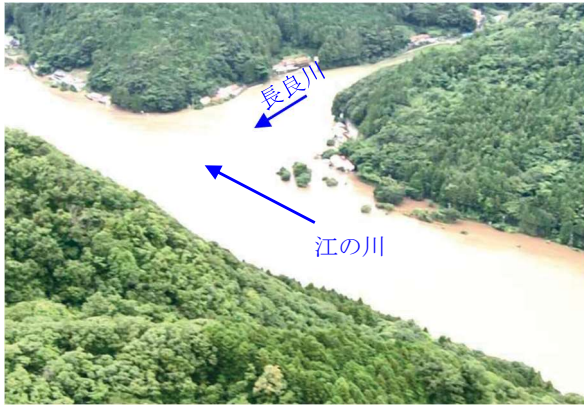
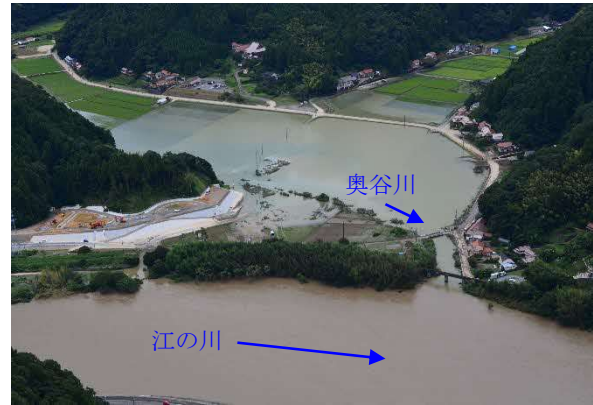
図 3-1 洪水時の氾濫状況【3/3】

長良川：江津市上長良地区^{かみながら}（令和2年7月）

奥谷川：江津市田野地区^{たの}（令和3年8月）

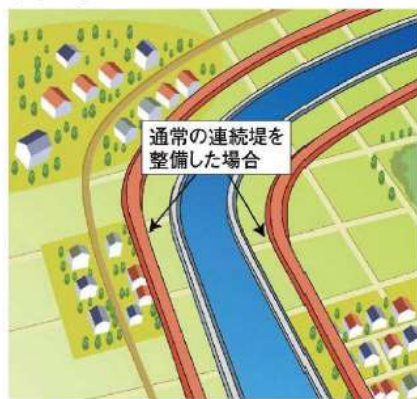
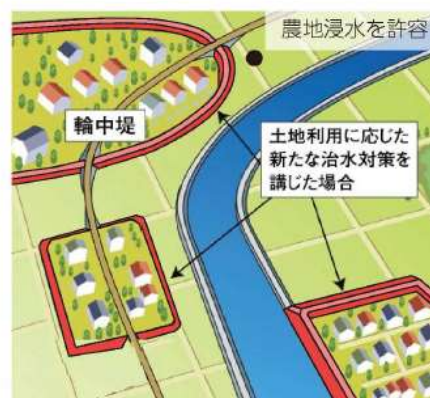
家屋の移転が必要となるなど完成までには多大な費用と期間が必要です。

輪中堤や宅地嵩上げを効率的に短期間で実施することにより、家屋の浸水被害を解消します。

- ※1) 土地利用一体型水防災事業：上下流バランス等の関係から長期間河川改修の実施が困難な地域において、住宅・宅地等を洪水被害から守るために住宅地の嵩上げや輪中堤等の築堤を実施することで短期間、かつ経済的に家屋浸水の対策を実施する事業。
