“江の川水系八戸川流域”の川づくり

アンケートにご協力ください

★このリーフレットは、江の川水系八戸川流域の川づくりを考えるために、今後の治水対策の方針や河川環境、河川利用等の現在の状況を簡単にまとめたものです。アンケートの項目について、わかりやすく説明しています。

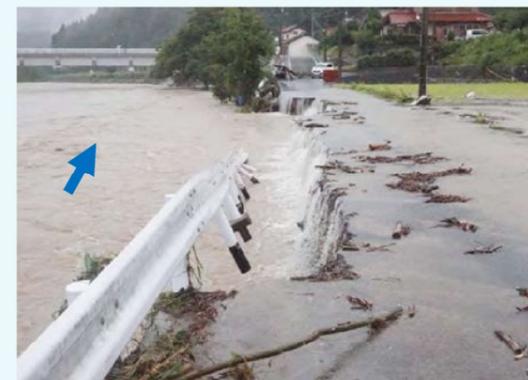
桜江観測所で観測史上最大となる雨量を記録しました。(総雨量474mm) この雨により、枕の滝川や玉川などの支流があふれ、108戸に被害が生じました。

長尾地区の堤防がこわれた

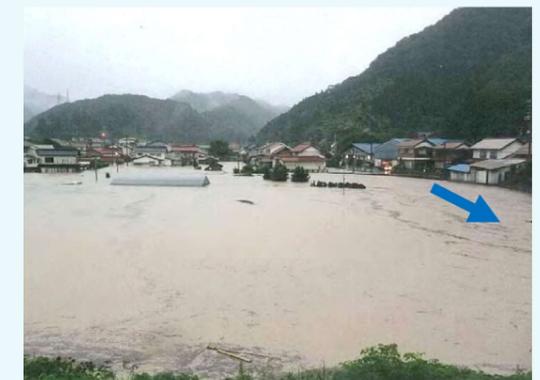
玉川があふれた

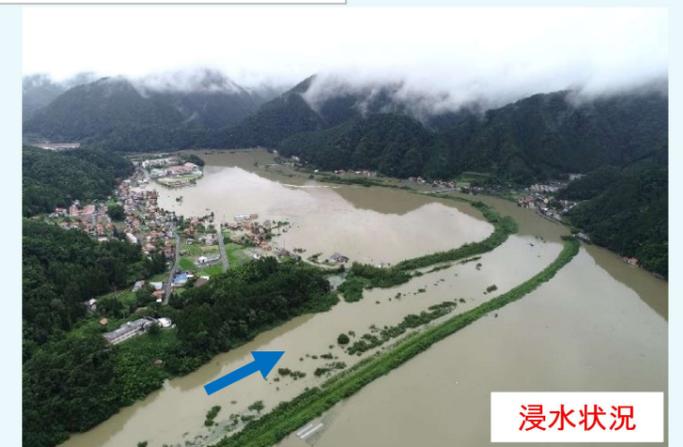
断面図 (上流から下流を見る)

そのため、堤防をこえたところ(約1,200m間)を、「河川災害関連事業」によって、下の図のとおり最高水位まで堤防を高くする(盛土)工事を約3ヶ年で行います。

浸水状況

江の川上流域の雨により、江の川水位が上昇し、八戸川の堤防をこえて水があふれました。

これにより、桜江町小田、川戸、今田において53戸の家などが水につかる被害が発生しました。

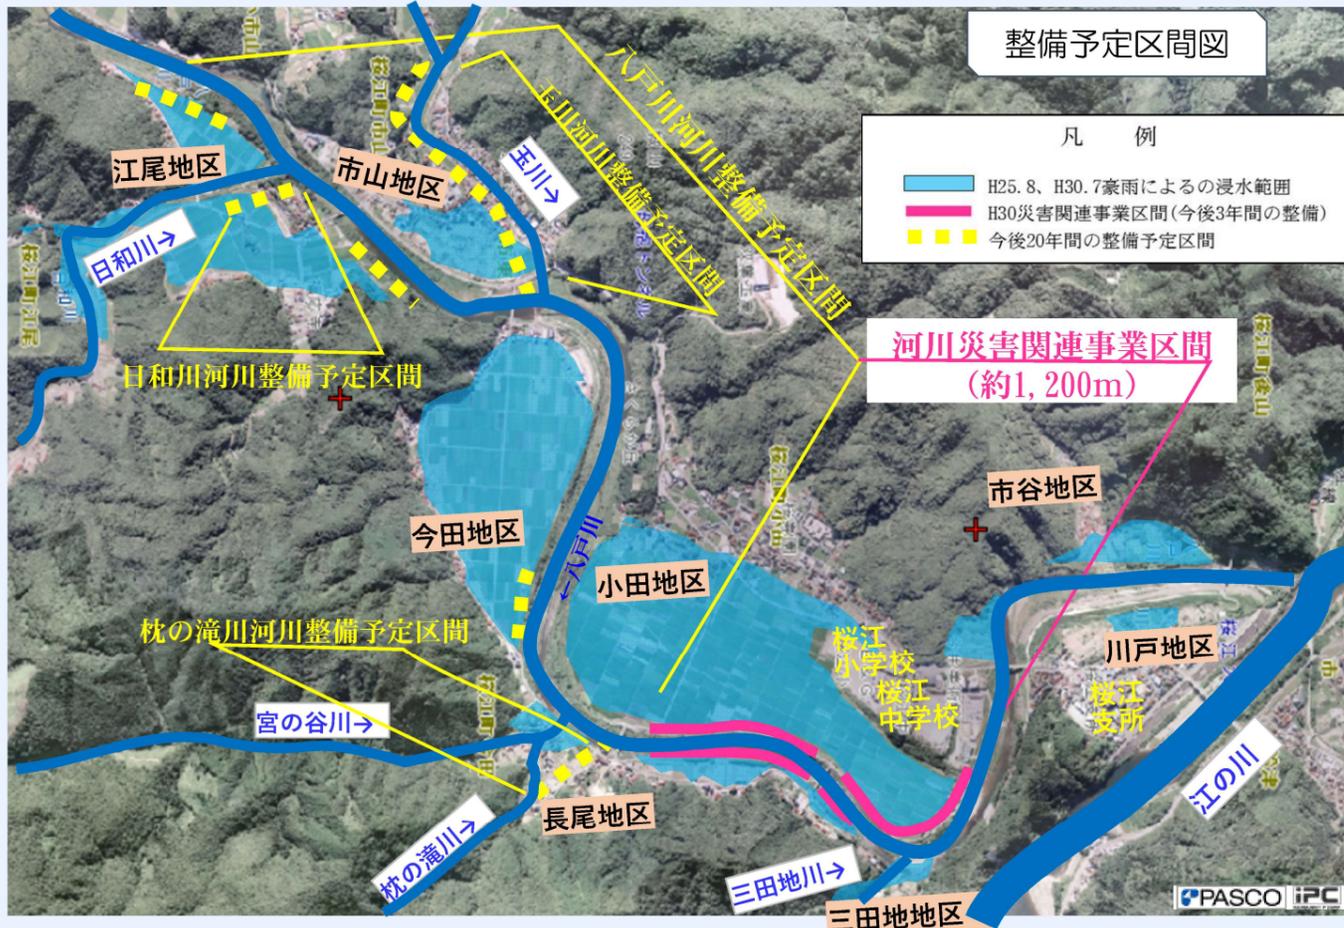
平成25年8月のような洪水が再び発生しても、水に浸かる被害を防げるように、平成30年7月河川災害関連事業とあわせ、川幅を大きくしたり川底を掘るなどの工事を行います。

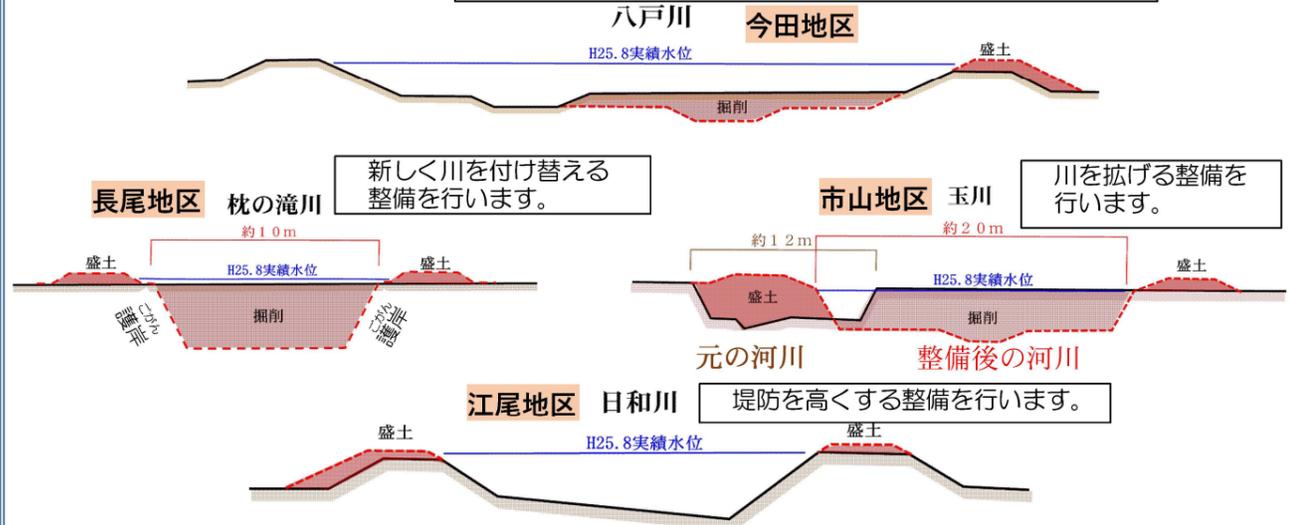
イメージ断面図

堤防を高く(盛土)し、川底を掘る(掘削)整備を行います。

※上の図は現時点での整備(案)であり、今後変わる可能性があります。
