# **突道湖北西域川づくり検討委員会 (平田船川・湯谷川改修事業)**

**島根県出雲県土整備事務所**

# ◆平田船川（湯谷川）河川改修計画

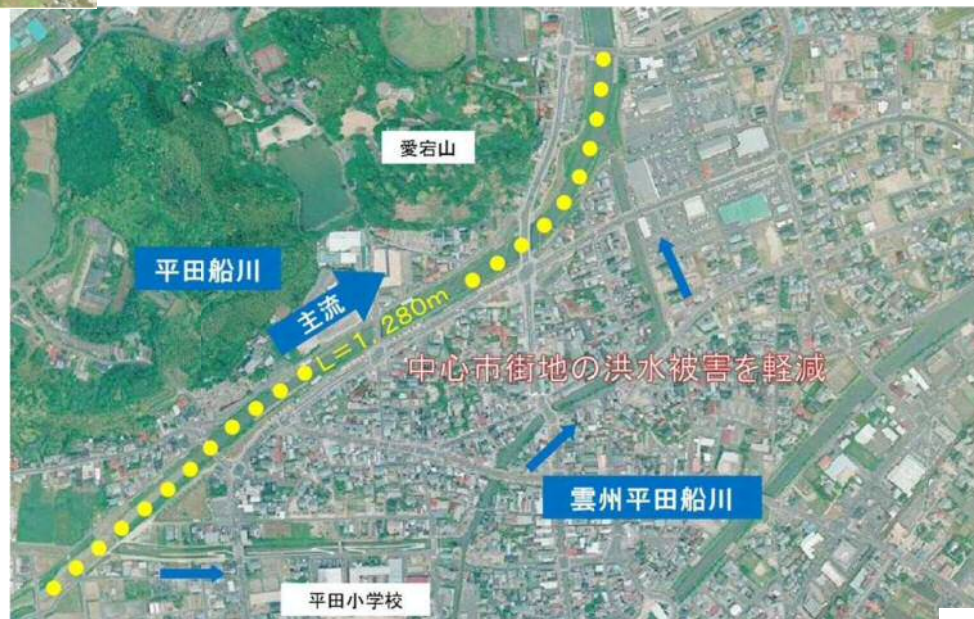
床上浸水対策特別事業H13～H16

●河川改修後（平成24年撮影）

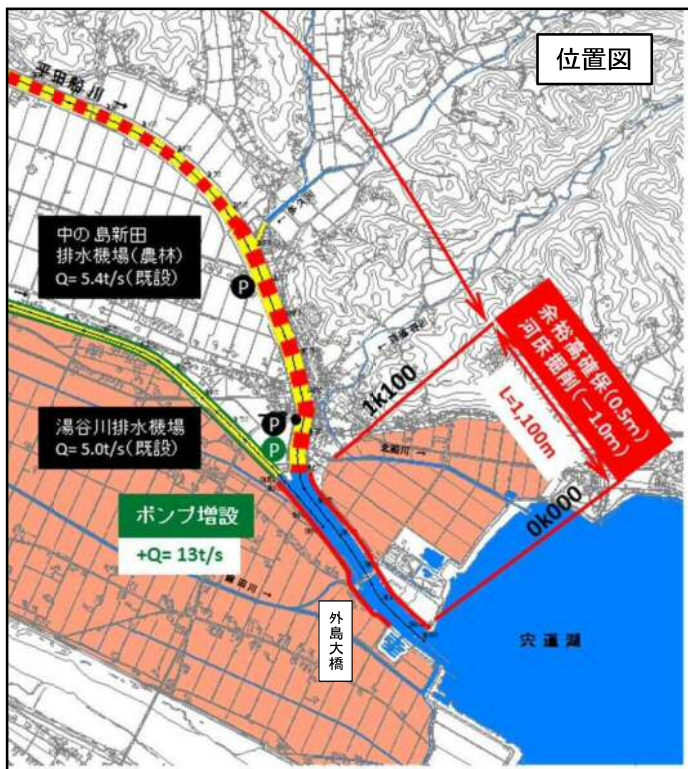
外島大橋付近断面図

# ◆平田船川 下流部改修断面

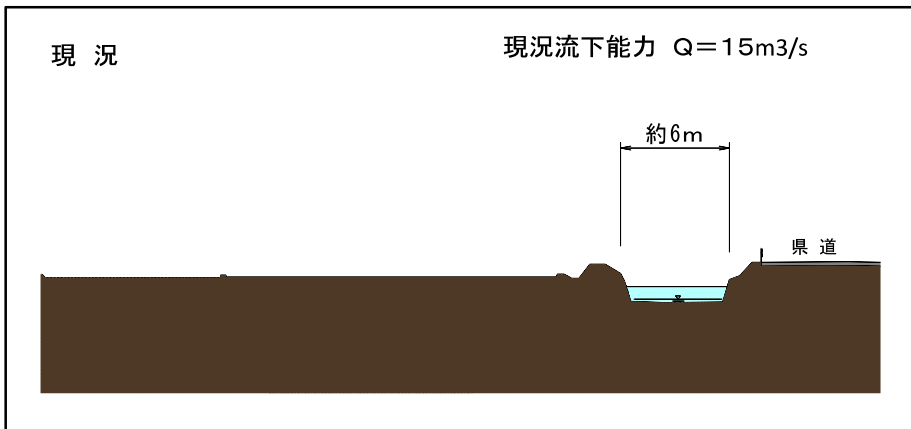
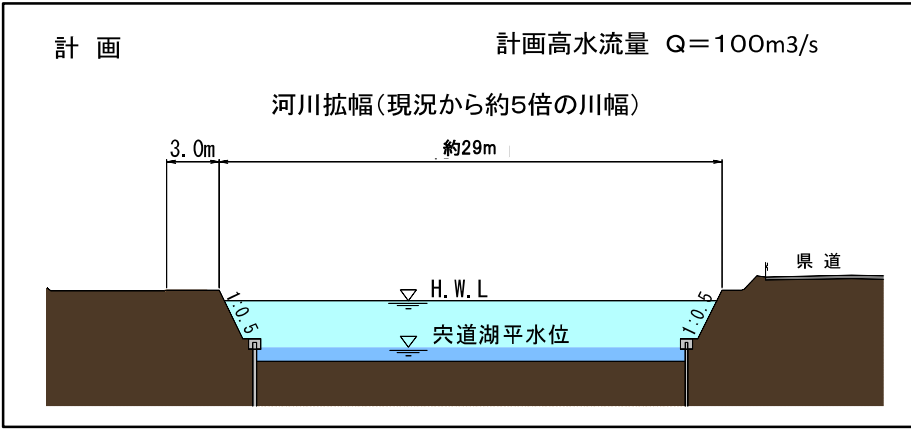
なめら橋～大谷川合流付近断面図

# ◆平田船川 上流部改修断面

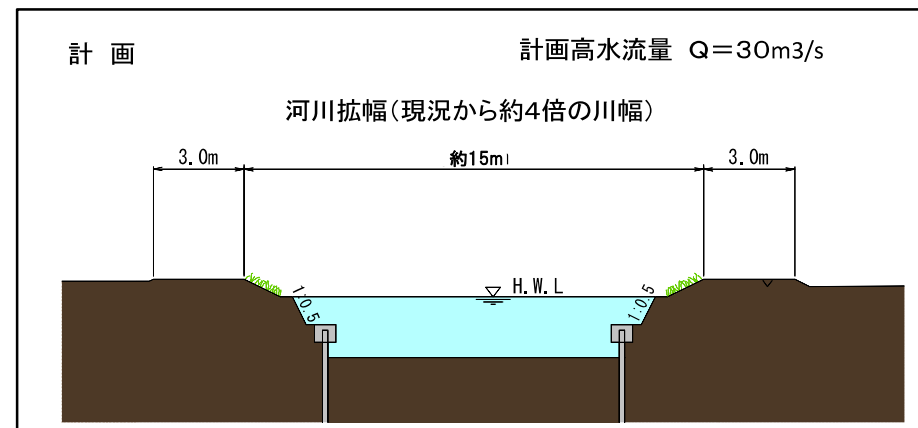
旅伏駅付近断面図

# ◆湯谷川 上流部改修断面（計画延伸区間）
