斐伊川水系宍道湖北西域河川整備計画
(変更)

平成 29 年 10 月

島 根 県

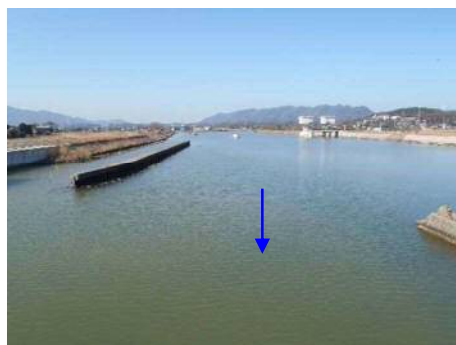
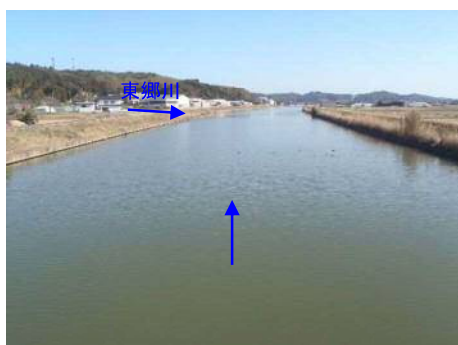
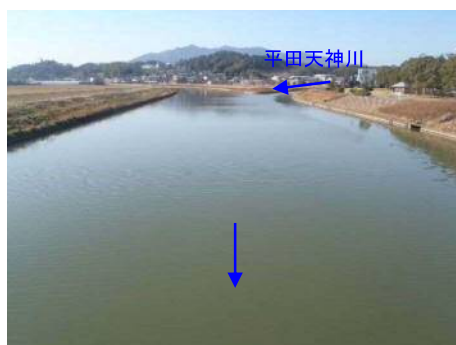
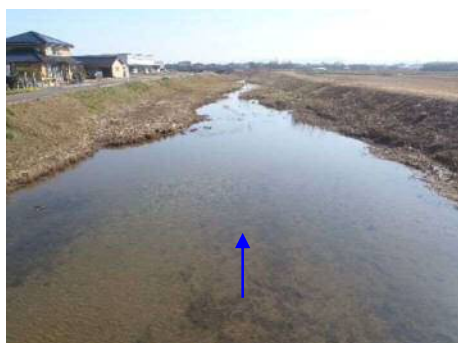
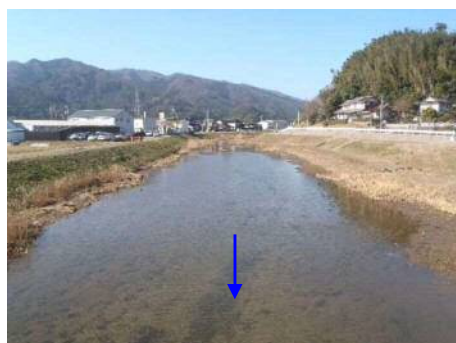
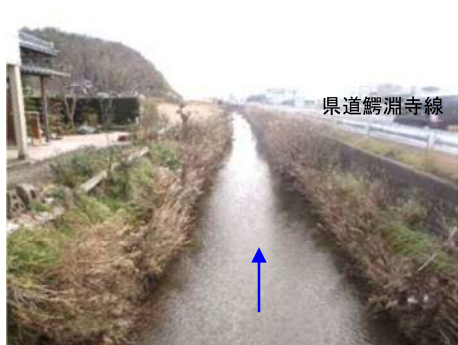
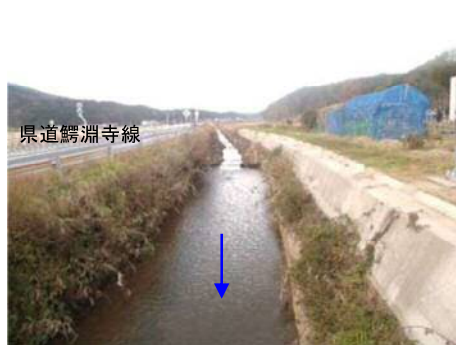
写真-3.3.2 河道の現状 (平田船川)

平田船川は、下流部から中流部まで暫定河道改修により、川幅が広がっています。河川の勾配が緩く宍道湖平水位による影響区間が市街地付近まで及ぶため、流れはほとんどありません。兩岸とも概ね護岸が施工され、河畔林や水際植生は非常に少ない状況です。上流の未改修区間は川幅が狭く、コンクリート護岸による直線的な河道が続きます。

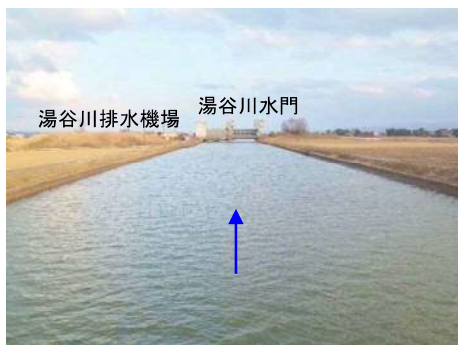
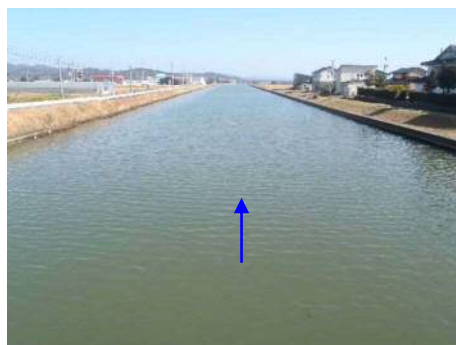
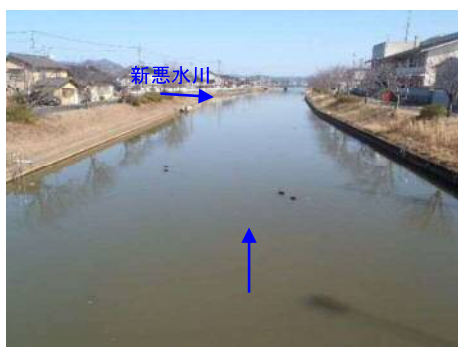
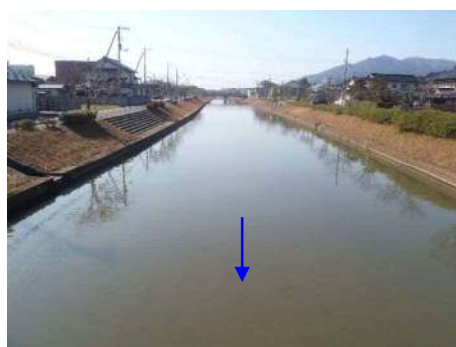
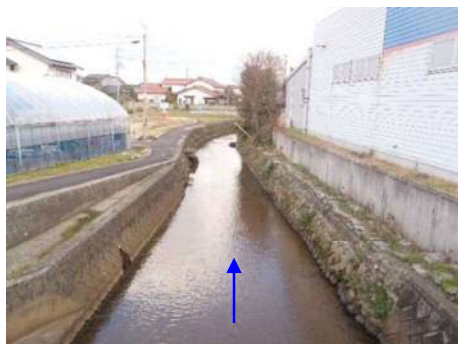
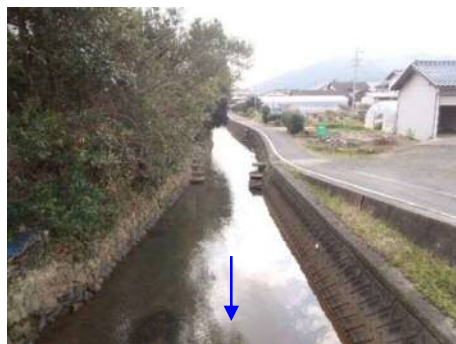
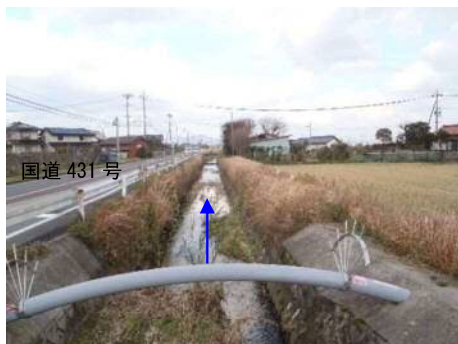
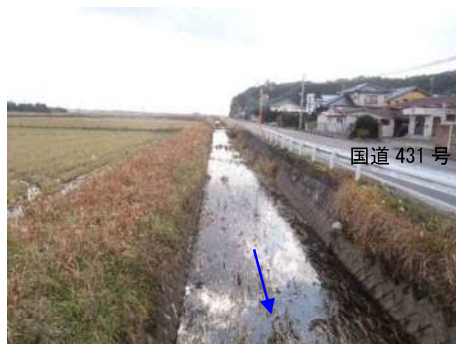
写真-3.3.3 河道の現状（湯谷川）

湯谷川についても、市街地付近まで主に矢板護岸による暫定河道改修を行っており、宍道湖平水位の影響を受ける流れのほとんどない区間が続きます。上流の未改修区間は川幅が狭く、石積護岸の区間が多く見られます。

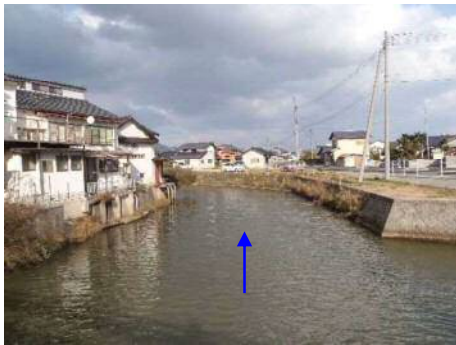
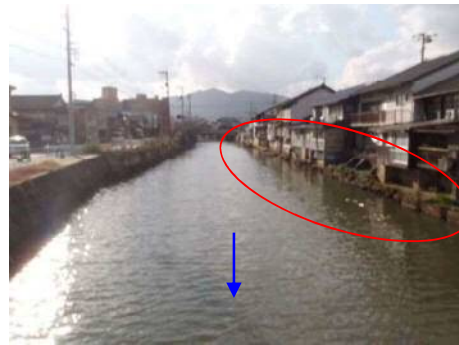
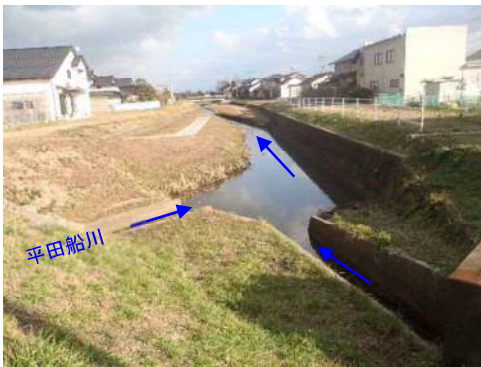
写真-3.3.4 河道の現状（雲洲平田船川）

また特徴的な河川として、雲洲平田船川が挙げられます。平田船川の河道付替えにより残された旧河道であり、周辺はかつて木綿の集散地として栄えたことから、水際には荷物の上げ下ろしや洗い場などに利用されてきた「掛け出し」と呼ばれる水辺空間が残っています。

※掛け出しとは、船の荷物の上げ下ろしや洗い場などに利用される水辺空間であり、木綿の集散地として栄えていた際、主に利用されていた。

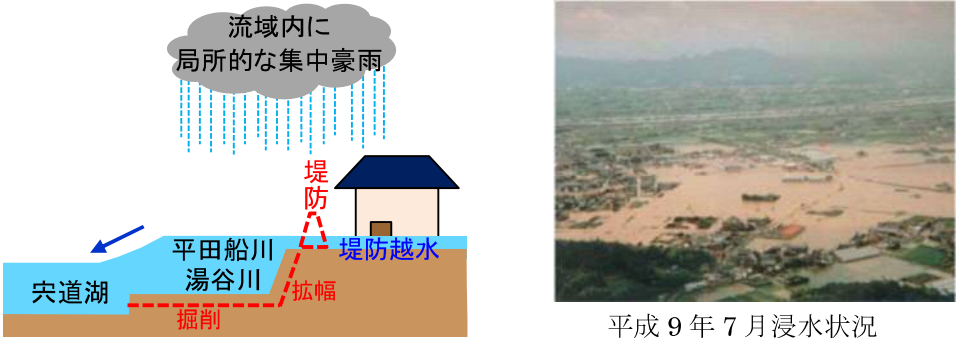
<p>平成 9 年 7 月浸水状況</p> <p>「平成 9 年 7 月洪水と同規模の洪水」を安全に流すため、拡幅・掘削などの河道改修を引き続き行います。</p>
<p>背水氾濫を防ぐ</p>

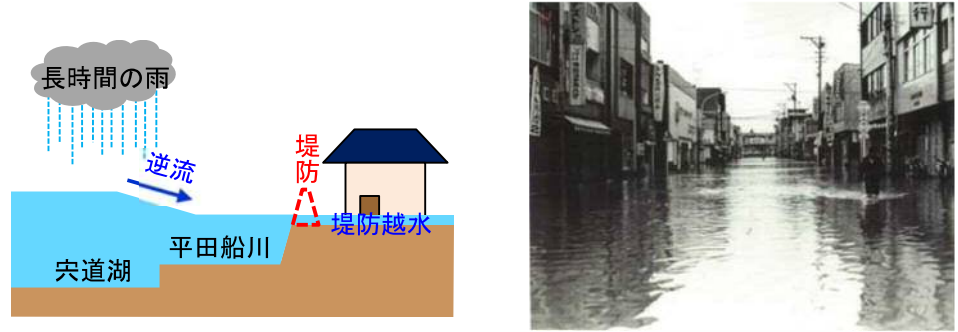
<p>昭和 47 年 7 月浸水状況</p> <p>これまで、突道湖の計画高水位に対応した堤防・水門を整備していますが、不足している堤防余裕高の確保を行います。</p>
<p>内水氾濫を防ぐ</p>

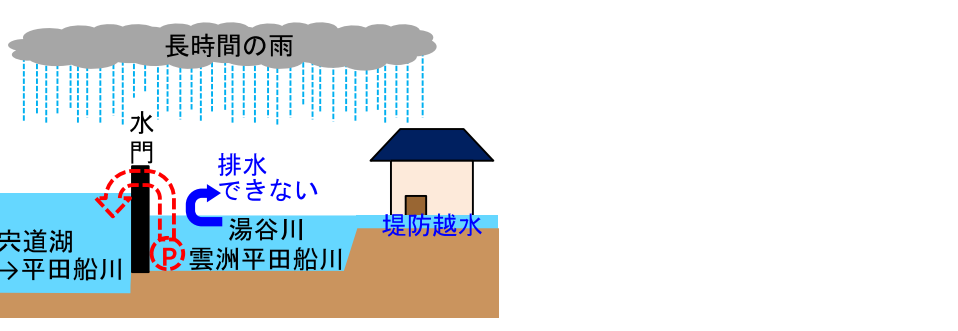
<p>突道湖や平田船川の水位上昇により支川の逆流が生じると水門を閉めます。水門を閉めると、閉め切られた支川の水位が上昇して内水氾濫が生じます。「昭和 47 年 7 月洪水と同規模の洪水」による床上浸水を防ぐため、湯谷川の排水ポンプ増設、雲洲平田船川への排水ポンプ新設を行います。</p>

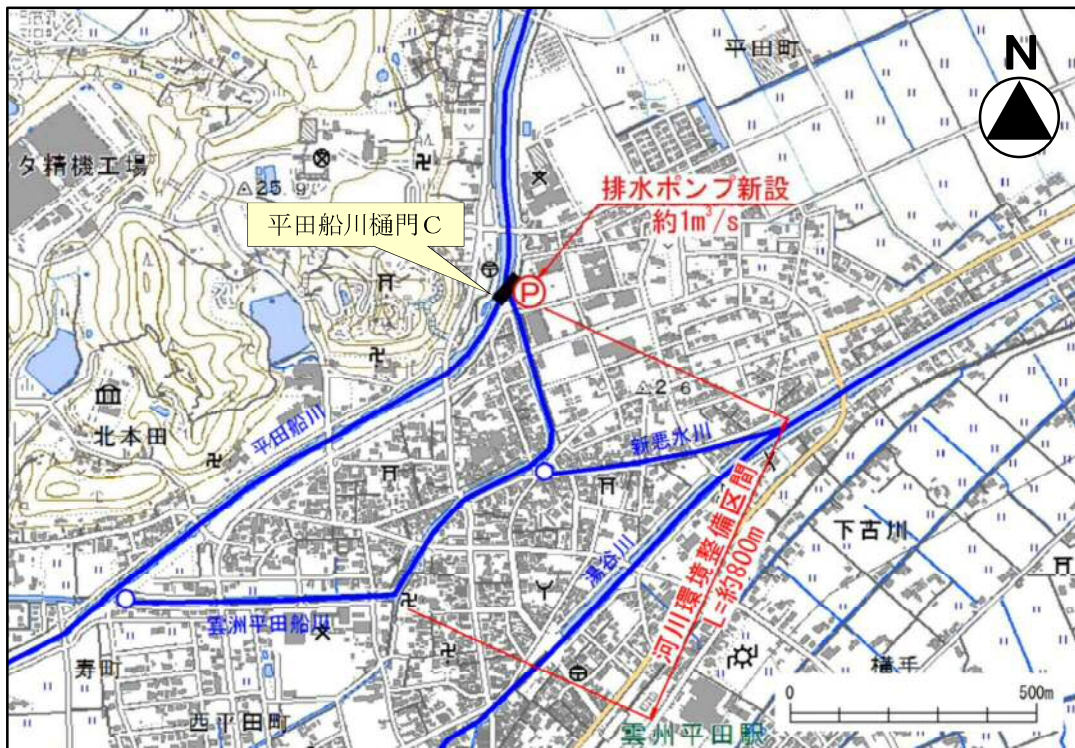
図-4.1.16 平面図

内水氾濫を防ぐため、排水ポンプを新設します。
