斐伊川水系
神戸川中流域河川整備計画

平成 21 年 12 月
島 根 県

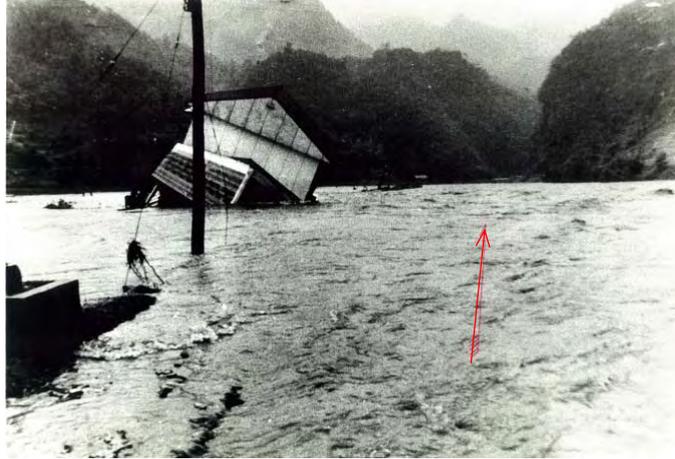
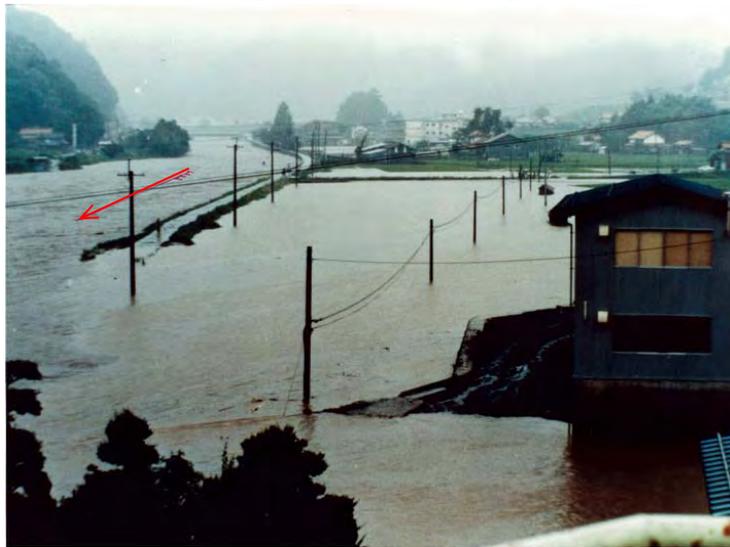
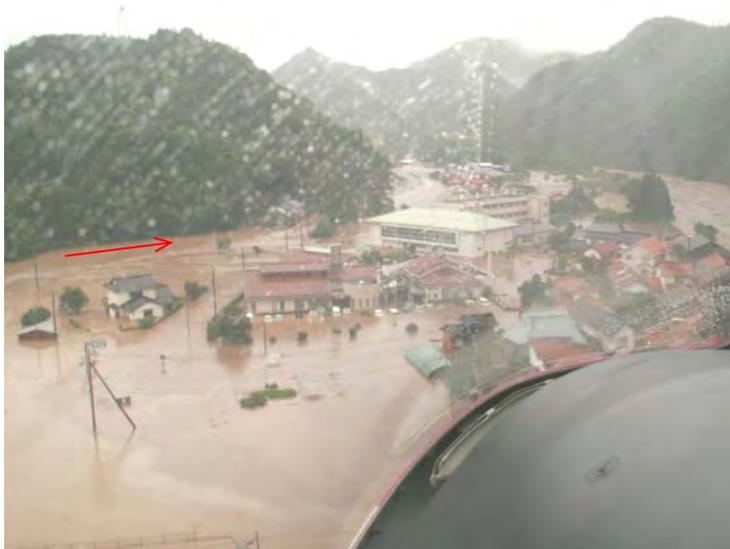
写真-3.1.1 被災写真

このような中、平成 18 年 7 月 16 日から 19 日にかけて波多観測所（県）で総雨量 457mm、最大時間雨量 67mm（17 日 7 時）の大雨を記録するなど、この豪雨により出雲市所原町地内を始めとした神戸川中流部の各所で堤防の越流や破堤が生じたため、神戸川流域の出雲市において浸水面積 203ha、浸水家屋 170 戸の甚大な被害を受けました。この水害を受け、出雲市乙立地区及び出雲市佐田町八幡原地区では河川災害関連事業として河道改修を実施し、平成 20 年に完了しました。所原地区では短期間で整備効果を発揮させるため、概ね 10 年に 1 回程度の確率で発生する洪水（平成 18 年 7 月洪水に相当する規模の洪水）に対処できるよう、暫定断面で整備を実施していますが、概ね 50 年に 1 回程度発生する洪水（昭和 18 年 9 月洪水に相当する規模の工事）に対して、河道断面積の不足により洪水を安全に流下できないため、引き続きこの区間の治水対策の早期完了を図る必要があります。

【昭和 39 年 7 月洪水】

【昭和 61 年 7 月洪水】

【平成 18 年 7 月洪水】

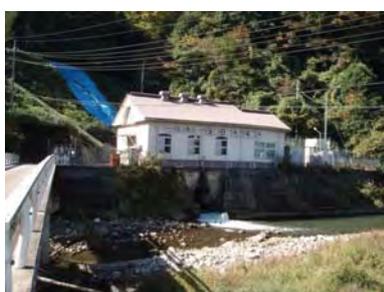
窪田発電所

神戸川中流域における水利用は、農業用水として許可水利・慣行水利あわせて約 1,000ha の農地の灌漑に利用されているほか、水力発電用水として窪田発電所、乙立発電所の 2 箇所で利用されています。また、神戸川中流域においては神戸川漁業協同組合(内共第 3 号)が操業しており、対象魚種はアユ、ウナギ、コイ、フナ、スズキ、ヤマメ(アマゴ含む)、ゴギ(イワナ含む)、モクズガニであり、落ちアユの季節には四つ手網による伝統的な漁法も見られます。神戸川は古くから出雲市佐田町より河口付近まで木材や木炭、穀物等を運ぶための舟運に利用されてきましたが、陸上交通の発達等に伴い次第に途絶え、現在ではカヌーやアユ釣り等のレクリエーションを主体に利用されています。

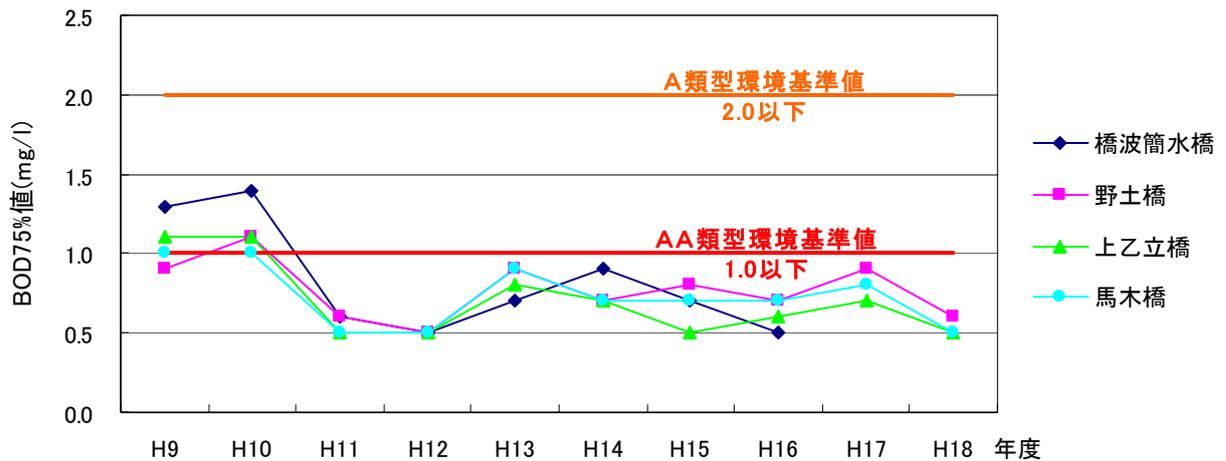
図-3.3.1 BODの推移出典(公共用水域・地下水水質測定結果報告書：島根県環境政策課)

神戸川本川における生活環境の保全に関する環境基準は、稗原川合流点より下流が A 類型、上流が AA 類型に指定されており、神戸川中流域内では上乙立橋と野土橋の 2 つの環境基準点で継続的に水質測定が行われています。BOD(生物化学的酸素要求量)について見ると、平成 11 年度以降は全地点において 1.0mg/l 以下の横這いで推移しており、環境基準を達成しています。

近年の BOD(75%値)の推移を図-3.3.1 に示します。

- 注1)環境基準値は県が水域ごとに定めた人の健康と生活環境を守るための目標値です。
- 注2)BOD(生物化学的酸素要求量)とは、バクテリアが水中の有機物を酸化分解するのに要する酸素量で、数値が高いほど川が汚れていることを表します。河川の汚濁を表す場合の代表指標として使用されています。
- 注3)橋波筒水橋はH16年で調査終了。

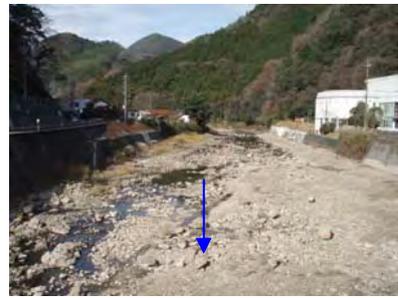
また、出雲市佐田町地内には水力発電による2箇所の減水区間が存在します。

波多川合流点上流（減水区間）

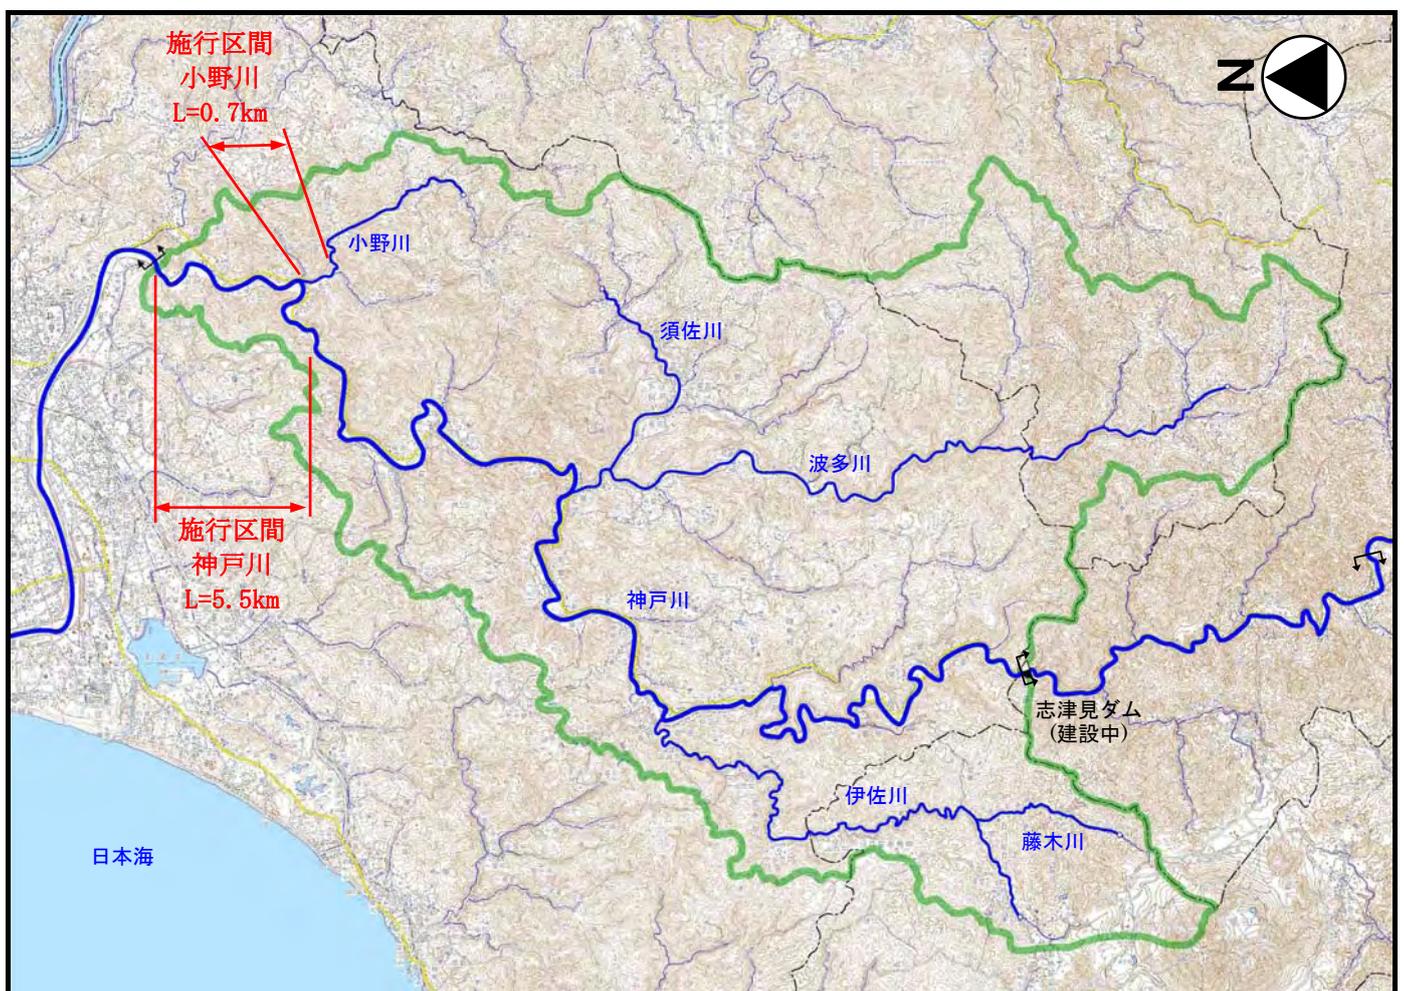
図-4.1.1 施行位置図 (S=1/150,000)

神戸川においては、概ね 50 年に 1 回程度の確率で発生する洪水（昭和 18 年 9 月洪水に相当する規模の洪水）に対して、家屋などの浸水被害を防ぐため、出雲市馬木町地先から所原町地先までの河道改修を行います。

支川小野川においては、本川の背水に対して安全な堤防高を確保するとともに、小野川流域内で概ね 10 年に 1 回程度の確率で発生する洪水に対して、家屋などの浸水被害を防ぐため、神戸川合流点から上流 0.7km 区間において河道改修を行います。

河川工事を実施する施行の場所及び種類を表-4.1.1 に、施行位置図を図-4.1.1 に示します。

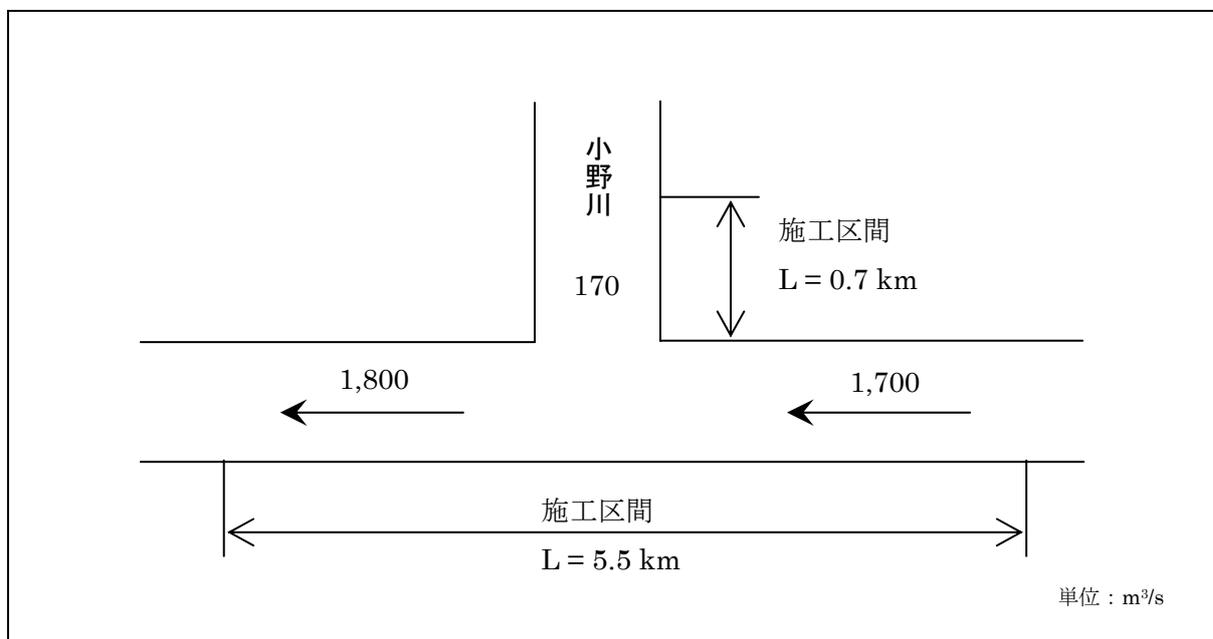
図-4.1.2 流量配分図

整備目標流量は以下のとおりです。

これらの大出水を受け、斐伊川水系と総合的かつ一体的な治水計画として昭和 51 年 7 月に神戸川水系工事实施基本計画を策定し、基準地点馬木における基本高水のピーク流量を 3,100m³/s とし、上流の志津見ダムにより 700m³/s を調整し、計画高水流量を 2,400m³/s とするとともに、放水路により斐伊川からの分流量 2,000m³/s を合流する計画としました。その後、平成 21 年 3 月に変更された斐伊川水系河川整備基本方針においても、この計画を踏襲しています。

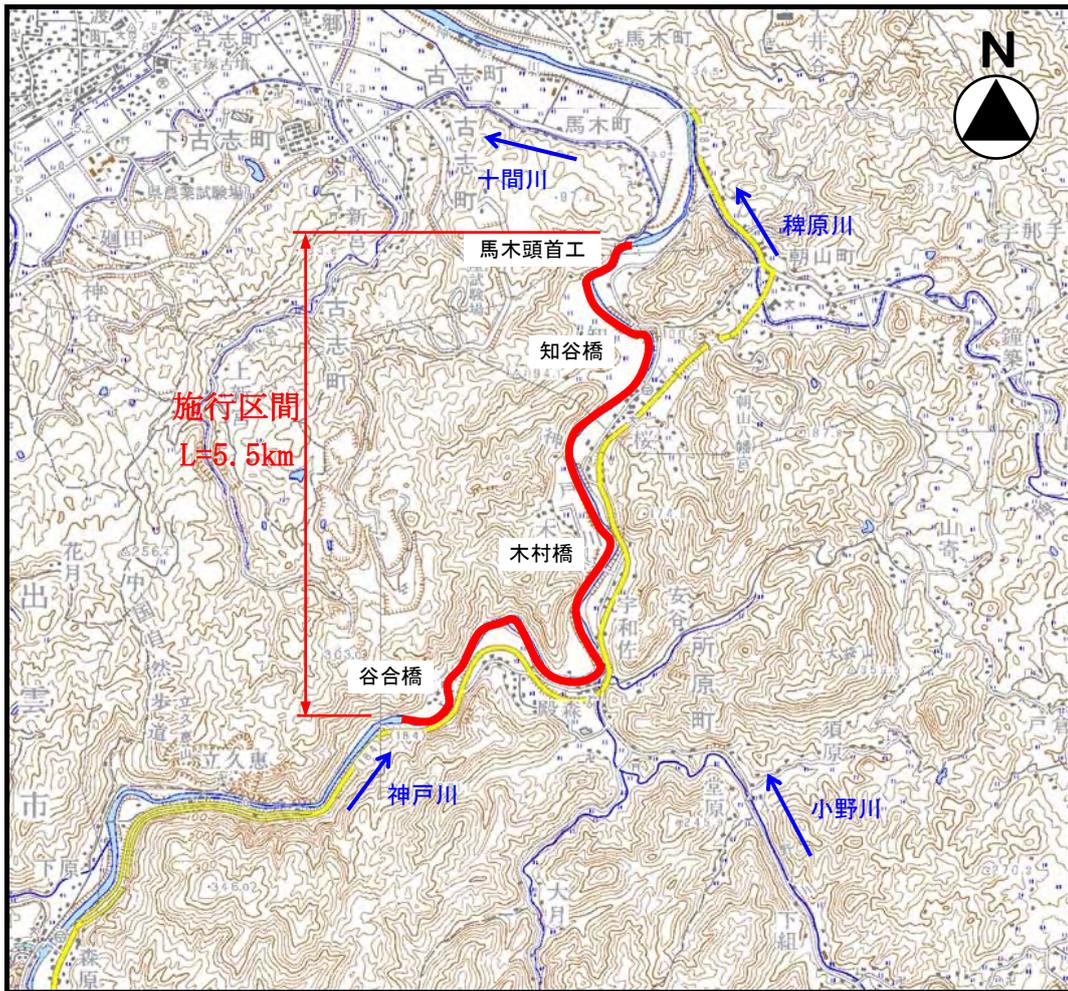
図-4.1.3 平面図 (S=1/500,000)

出雲市馬木町地先から所原町地先までの区間において、概ね 50 年に 1 回程度の確率で発生する洪水（昭和 18 年 9 月洪水に相当する規模の洪水）を安全に流下させるのに必要な河道断面とするために、築堤及び河道の拡幅、河床掘削、取水堰の撤去等を行い、沿川の家屋及び農地の浸水被害を防ぎます。

平面図及び河道の横断形、河道の縦断形を図-4.1.3～5 に示します。

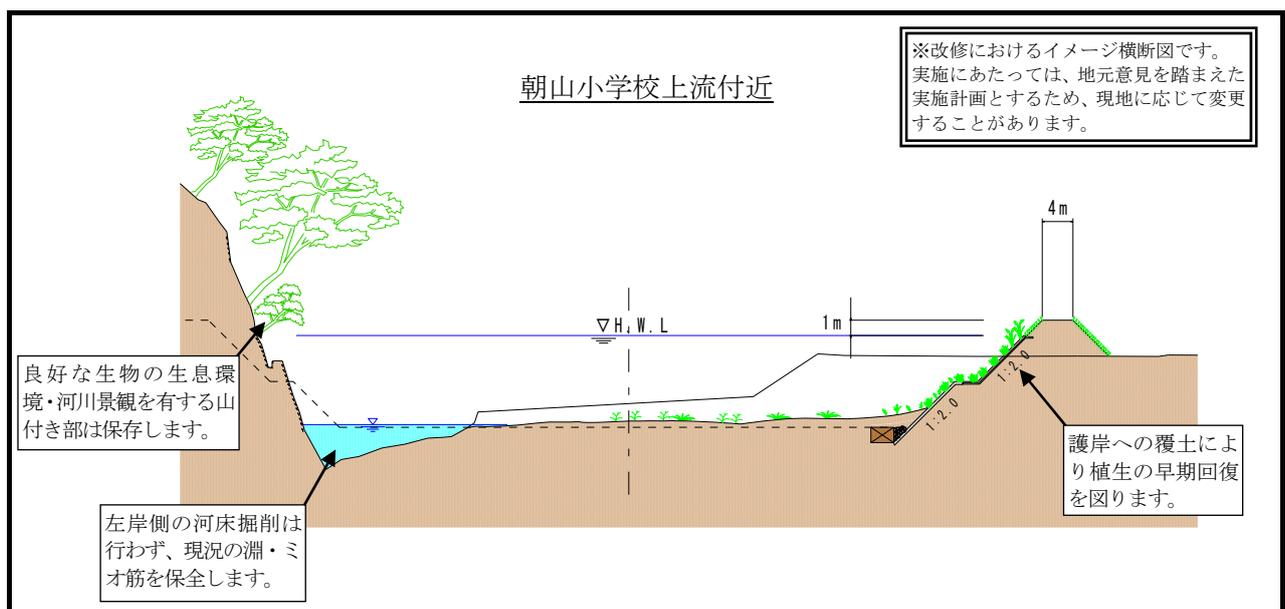
図-4.1.4 河道の横断形(V=1/1,000、H=1/500)

なお、工事の実施にあたっては、動植物の多様な生息・生育環境を保全するため、瀬や淵、河床材料などの現況の河道特性を極力活かし、現況のミオ筋や良好な山付き部の保全や水際の植生の保全・復元を図る等、環境に配慮した河道改修を行うとともに、汚濁の防止等に努めます。

護岸を設置する箇所については、自然環境や子どもたちの水辺へのアプローチに配慮して緩勾配とし、覆土により植生の早期回復を図るとともに、周辺の河川景観や自然環境と調和した河川環境の復元に努めます。

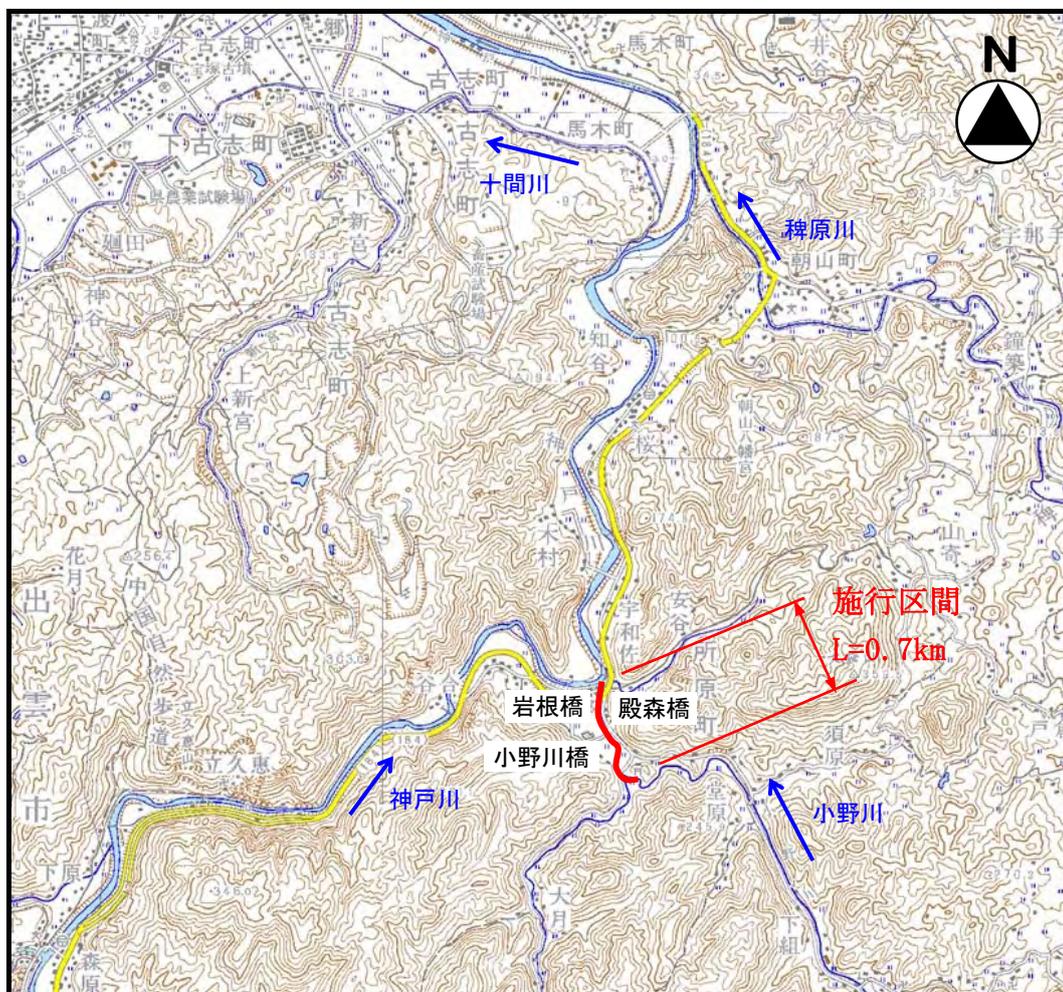
図-4.1.6 平面図 (S=1/500,000)

神戸川合流点から上流 0.7km 区間において、本川の背水に対して安全な堤防高を確保するとともに、小野川流域内で概ね 10 年に 1 回程度の確率で発生する洪水を安全に流下させるのに必要な河道断面とするために、築堤及び河道の拡幅等を行い、沿川の家屋及び農地の浸水被害を防ぎます。

平面図及び河道の横断形、河道の縦断形を図-4.1.6～8 に示します。

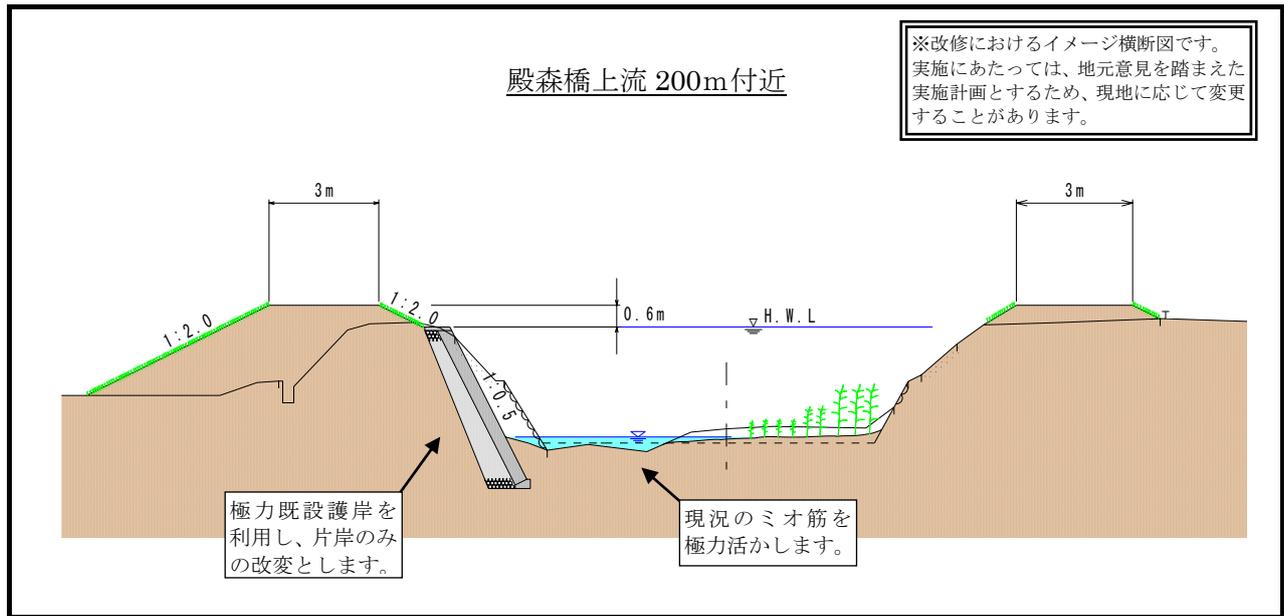
図-4.1.7 河道の横断面形 (S=1/200)

なお、工事の実施にあたっては、動植物の多様な生息・生育環境を保全するため、河床掘削は極力行わず、河道を拡幅することにより現況のミオ筋を活かしながら河道断面を確保し、縦断方向の連続性の確保、水際の植生の保全・復元をするなど環境に配慮した河道改修を行うとともに、汚濁の防止等に努めます。
