洪水期を振り返って

島根県浜田県土整備事務所

御部・大長見ダム管理課

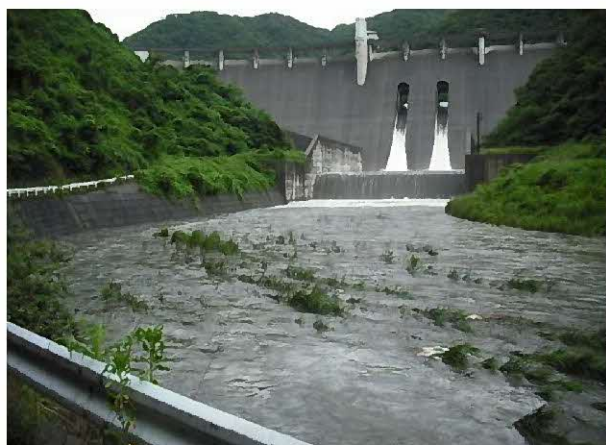
6月19日からの大雨の時の放流の様子

6月19日からの大雨ではダム上流で累計雨量267mmを記録し、ダムへ流入した水の量は最大89m³/秒に達しました。大長見ダムでは4月から流入量が少なく、下流へ用水補給を行っていたため、貯水位が通常よりも4m程度下がっており、利水貯水率は64%まで減少していました。今回の雨では約230万m³をダムに貯留し、下流河川の水位上昇を軽減しました。また、この雨で水不足の心配はなくなりました。

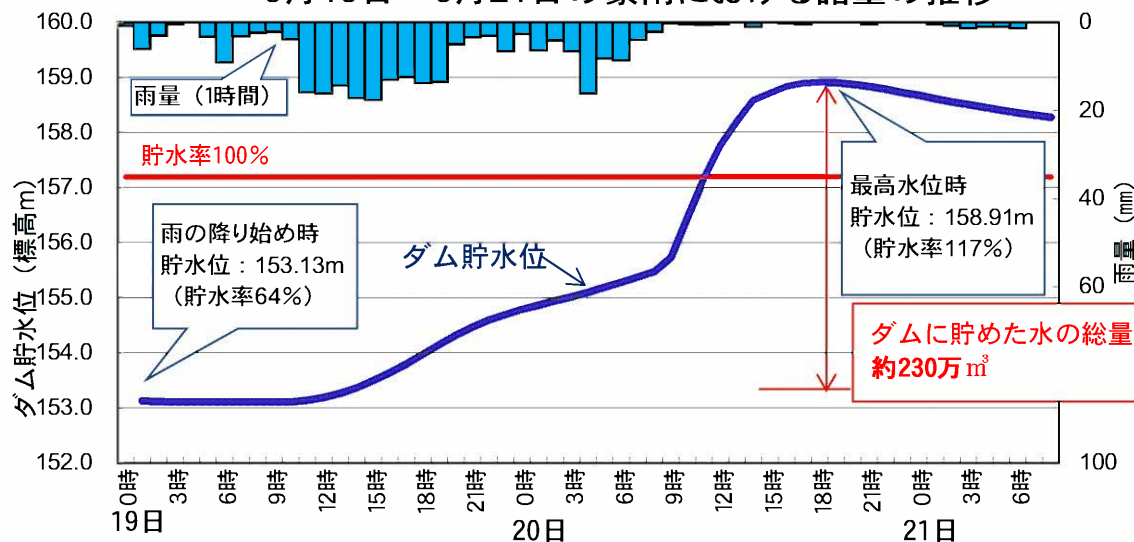
6月19日～6月21日の豪雨における諸量の推移

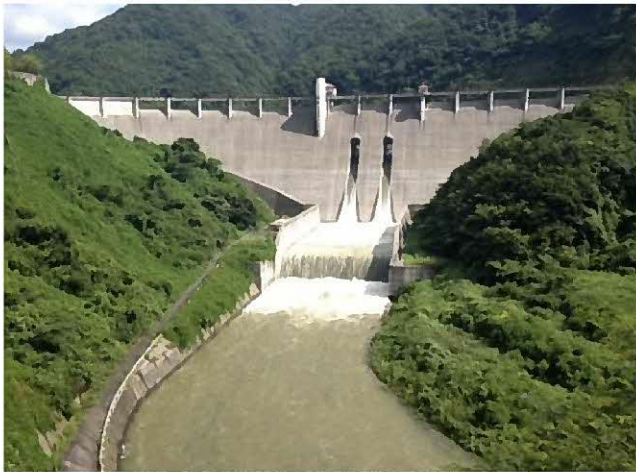
8月23日からの大雨の時の放流の様子

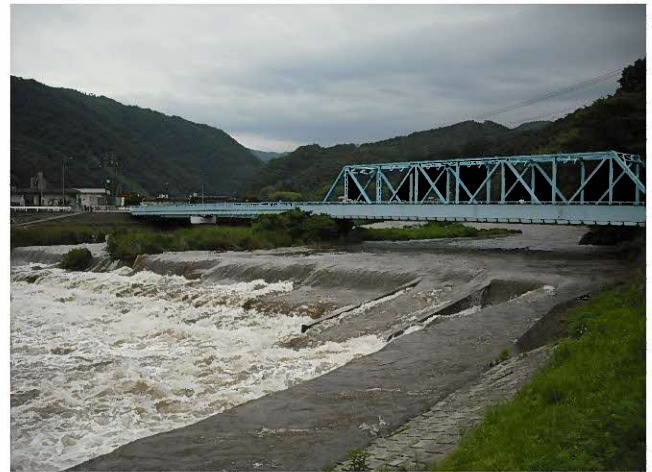
8月23日からの大雨の時の周布川（松本橋）の様子
