# 波 積 ダ ム

# 波積ダム

## ダムの目的

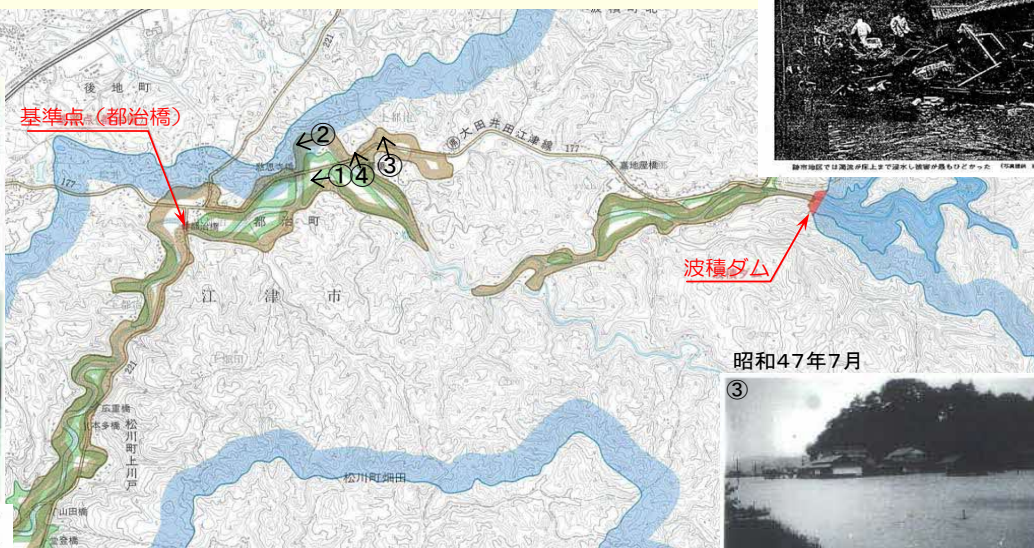
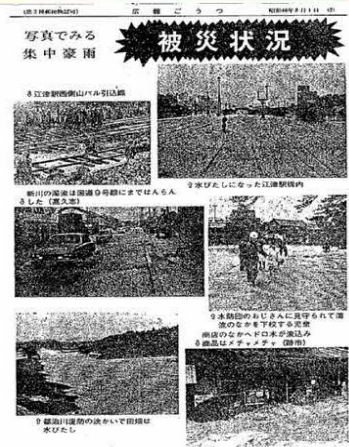
昭和46年洪水、昭和47年洪水の状況

昭和46年7月

昭和47年7月

| 洪水発生年月 | 原因 | 主な被害 |
|---|---|---|
| 昭和46年7月<br>(180mm/24h)<br>( 56mm/h) | 梅雨前線豪雨 | 浸水家屋102戸<br>全半壊19戸 |
| 昭和47年7月<br>(237.5mm/24h)<br>( 33.5mm/h) | 梅雨前線豪雨 | 農地浸水272ha<br>宅地その他浸水22ha<br>床下浸水1,021戸<br>床上浸水1,845戸<br>全壊157戸 等<br>※江の川本川含む |

昭和47年7月相当の概ね50年に1回の確率で発生する降雨による都治川沿川地域の浸水被害を防ぐため、ダム地点において、90m<sup>3</sup>/sの洪水調節を行います。
