## 5 昭和58年災害

### (1) 気象状況

## (2) 被害状況

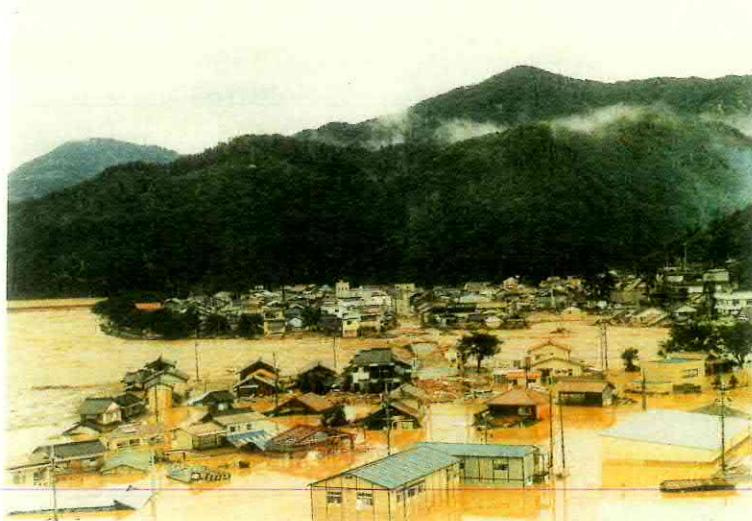
水没した三隅町（那賀郡三隅町）

三隅川、益田川、周布川等中小河川では堤防の決壊が相次ぎ濁流が住宅地に流れ込み、多くの家の流失や床上・床下浸水等の被害が発生した。

家屋被害については、河川の氾濫や山崩れ、がけ崩れによって各地で家屋の流失、倒壊、浸水等が続出した。住家被害は17,600棟、被災者は、31,697名に及んでいる。特に三隅町及び益田市では、三隅川及び益田川の堤防が決壊したことにより、家屋に何らかの被害を受けた世帯は、それぞれ全世帯数（昭和55年10月1日 国勢調査）の60%及び46%と壊滅的な被害であった。

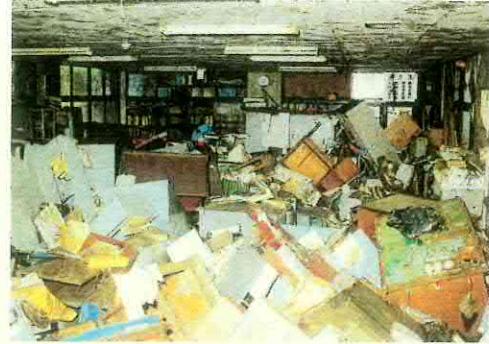
水が引いた後の三隅町役場の散乱状態

7時頃、役場庁舎がとうとう浸水し、無線基地もみるみるうちに浸水しはじめた。7時半頃浸水の最中で、避難を呼びかける最後の放送が行われた。「今まさに役場は浸水しており、まもなくこの放送もできなくなります。住民の皆さんには十分警戒して下さい」という最後の呼びかけが終わると同時に無線放送の電源が切れた。

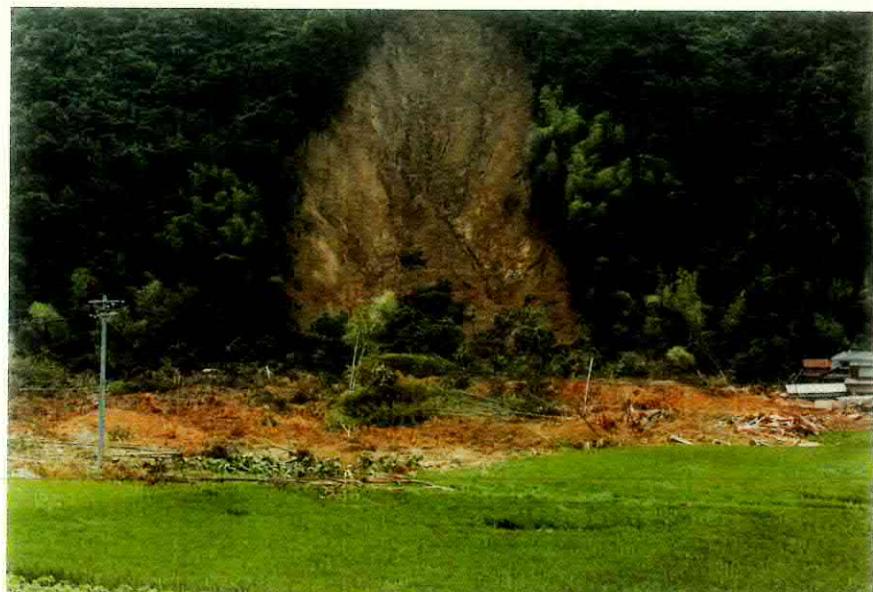
15名の死者がでた穂出町の地すべり  
(浜田市)

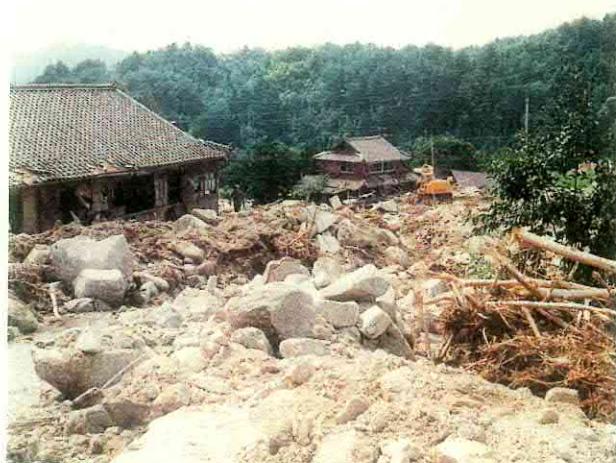
土石流に襲われた家屋（益田市）

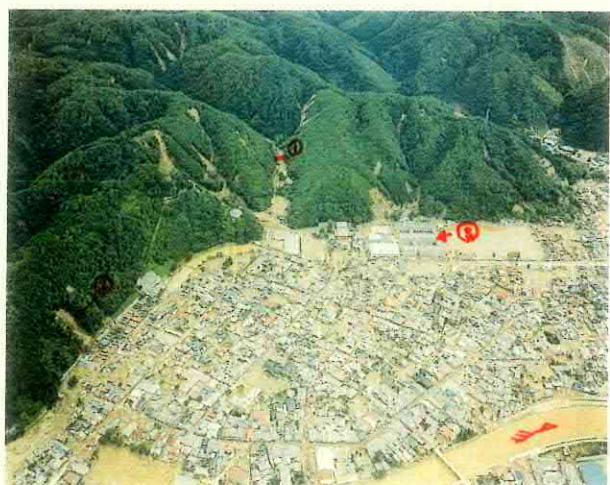
水没した益田市街地（益田市）

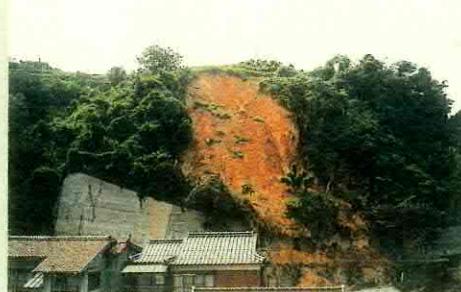
土砂災害に襲われた三隅町須津地区

しかし一方で、この災害により町の海沿いの集落では、多くの方が土砂災害の被害にあって亡くなっている。無線放送での呼びかけに対して、川の近くの人々は、川が増水し危険度が高まっていく様を目の当たりにすることから速やかに避難を行つたが、海沿いでは危険が見えにくいため避難が遅れ、家の後ろの山が崩れて多くの人がその犠牲となつた。

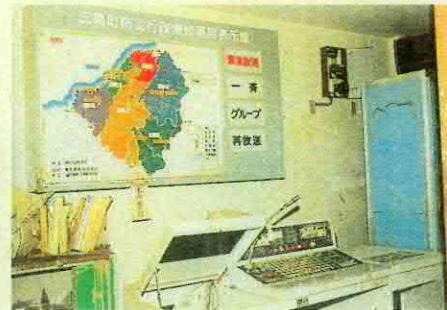
避難の呼びかけに活躍した無線放送基地

この災害時に、役場から町民への避難を呼びかける手段として活躍し、多くの町民の命を救ったのが無線放送であった。それまで三隅町では、役場から町民への連絡には有線放送を用いていた。ところがこの有線放送に関しては、修繕に費用がかかる上に、役場職員が常時2名維持管理にあたらねばならないことなどから、行政的にも財政的にもかなり負担になっていた。そこで、このような無駄をなくそうと色々検討した結果、維持費が少なく便利であることから、無線放送が取り付けられることになった。無線放送は、無線同士で話すことはできないが、その代わり有線の様に話し中になることはないため、どんなときでも大切な情報をすぐに住民に知らせることができる。町はこの計画を積極的に進め、ちょうどこの大災害の前年の12月、全家庭に無線を設置したのである。

こうした必死の呼びかけに対して、役場に約450人、神社へ約200人など、各所に避難の人々が集まつた。放送が終わった直後、三隅川の堤防が決壊し、町は濁流にのみこまれた。もし、避難が遅れていれば、その被害は想像を絶するものになっていたんだろう。また、もしも「有線」であったならば、線がある以上その線に何らかの支障があれば、そこで放送・受信は不可能になってしまう。「無線」であったからこそ、最後の最後まで住民への避難の呼びかけができたのである。偶然に有線放送を無線放送に切り替えたことが、多くの住民の命を救うことになったのである。その後、この無線基地は役場の4階に移され、現在も活躍を続けている。

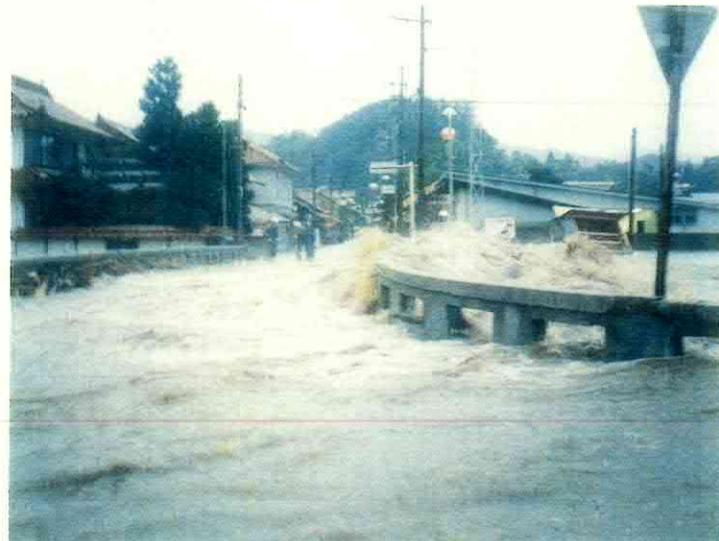
氾濫する出羽川（邑智郡瑞穂町）

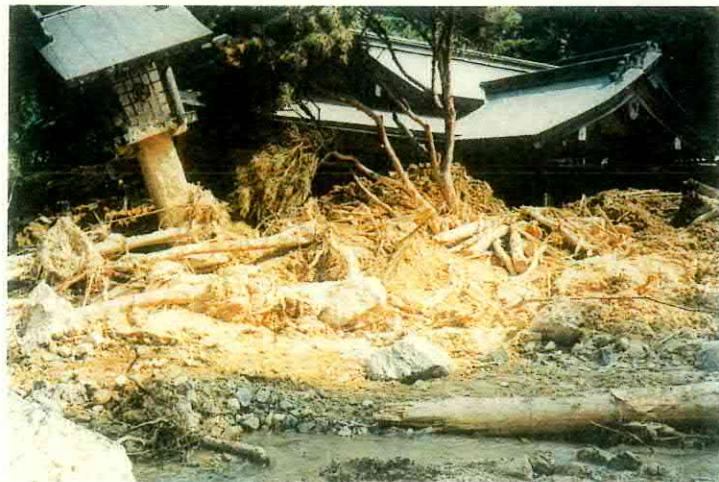
土石流に襲われた三隅神社（那賀郡三隅町）
