## 神門通りの松を保全する

### 見えないところできめ細かな配慮

# 出雲大社参道街路植栽クロマツ樹勢診断調査の概要

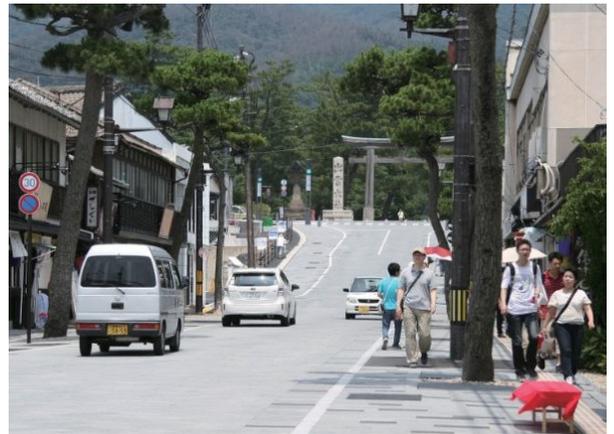
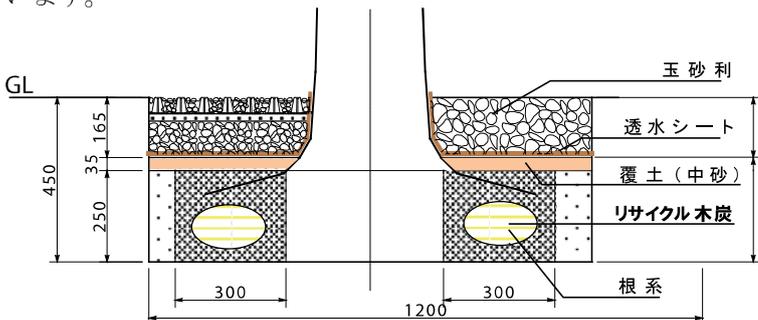
グレーチング  
玉砂利部

土壤改良部

平成23年11月からは、樹勢回復のための工事を行い、土壤改良部にはリサイクル木炭も活用しています。そしてこのたびの石畳舗装工事にあわせて、松の根元には玉砂利を配し、その外側には透水性のグレーチングとすることで、雨水が浸透しやすいよう配慮をしています。

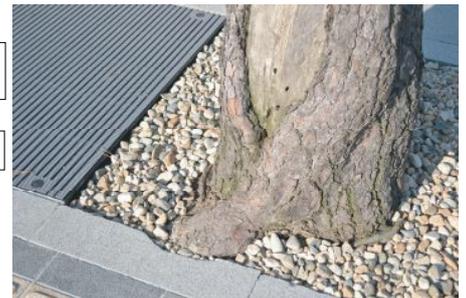
▲ 木炭改良（炭八）利用による樹勢回復工法（断面図）

#### 樹勢回復工事

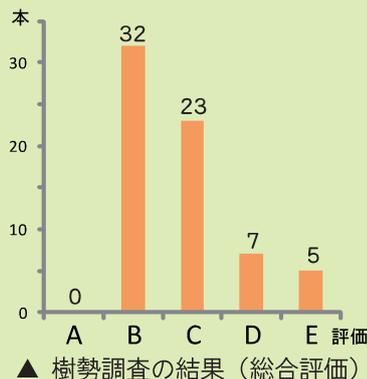
樹勢の総合評価を、良いものからAとしてBCDEまで5段階で、個別の松を評価したところ、Aは0であったものの、次の評価となるBが32本と最も多く、Cの23本と合わせると全体の82%を占めました。最も評価の低いEは5本という結果でした。

▲ 樹勢調査の結果（総合評価）
