県道大社日御碕線の崩落について(1/2)

<令和6年7月26日 17:00現在>

県道大社日御碕線において、令和6年7月9日豪雨により道路が崩落したため、全面通行止めによる交通規制を行っています。

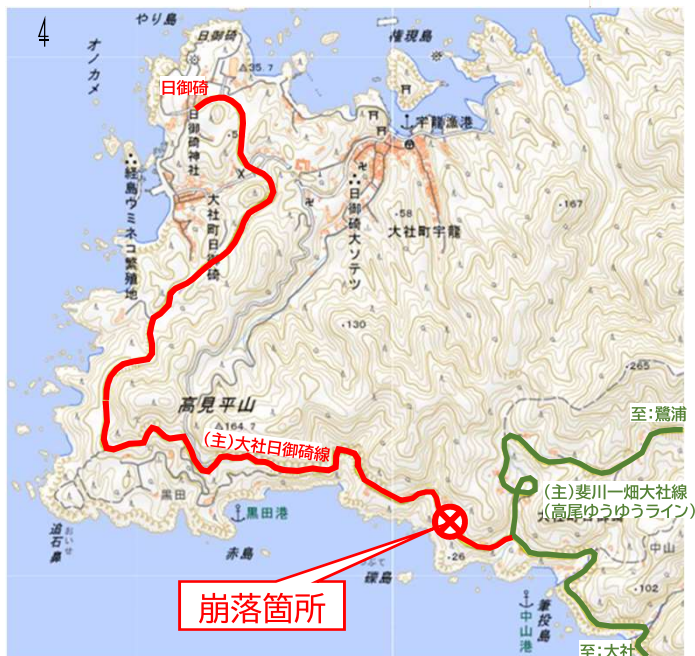
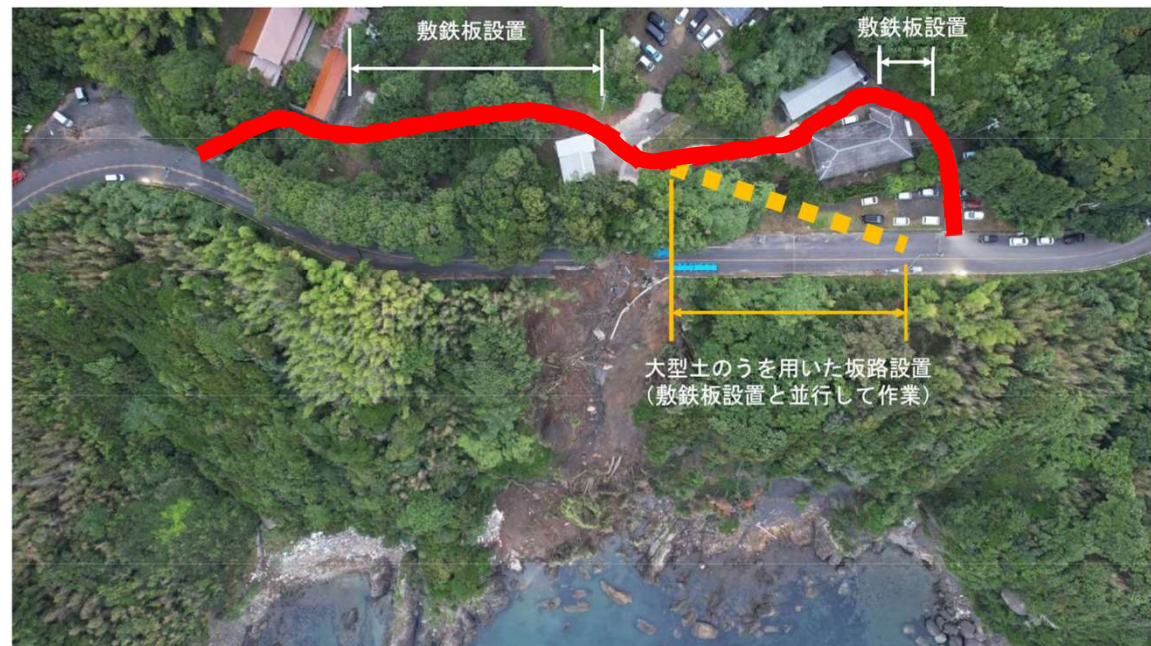
図. 緊急車両等に限定して通行が可能となる措置

地権者様のご厚意、ご協力により、私有地を活用した、**緊急車両等に限定して通行が可能となる措置が完了する見込み**となり、**令和6年7月29日(月)午前9時から運用を開始**します。

- ・発生日時：令和6年7月9日(火)17:00ごろ
- ・発生場所：出雲市大社町日御碕地内(位置図参照)
- ・被災規模：延長=50m程度、幅=5m程度、高さ=50m程度
- ・通行規制：全面通行止(孤立地区あり:日御碕地区)
- ・措置の概要：仮設迂回道路は勾配が急な箇所、幅員が狭い場所があるため、**一般車両の通行はできません**。
救急や燃料運搬等の出雲市が指定する緊急車両等に限り通行可能です。
- ・今後の対応：勾配の緩和等により通行できる緊急車両の種類を増やすため、大社側において坂路設置も並行して進めています。
一般車両が通行可能な仮設迂回道路の整備については、土質調査結果等を踏まえて検討を進めている段階です

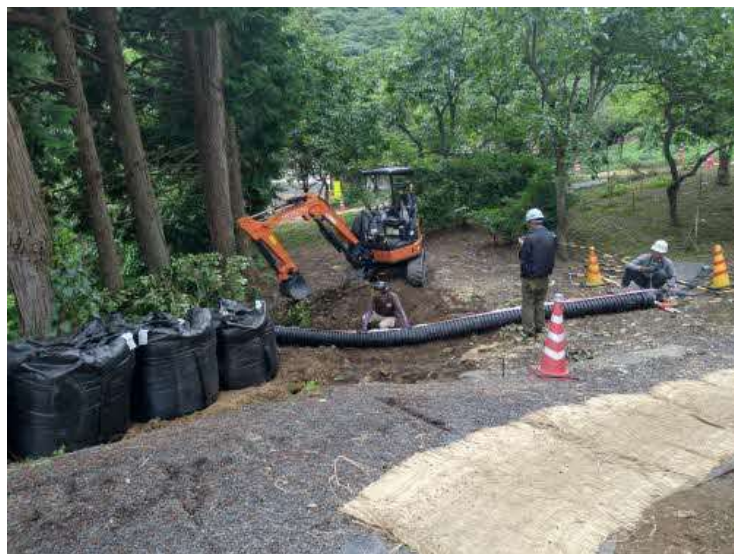
仮設迂回道路整備状況写真(令和6年7月24日 撮影)

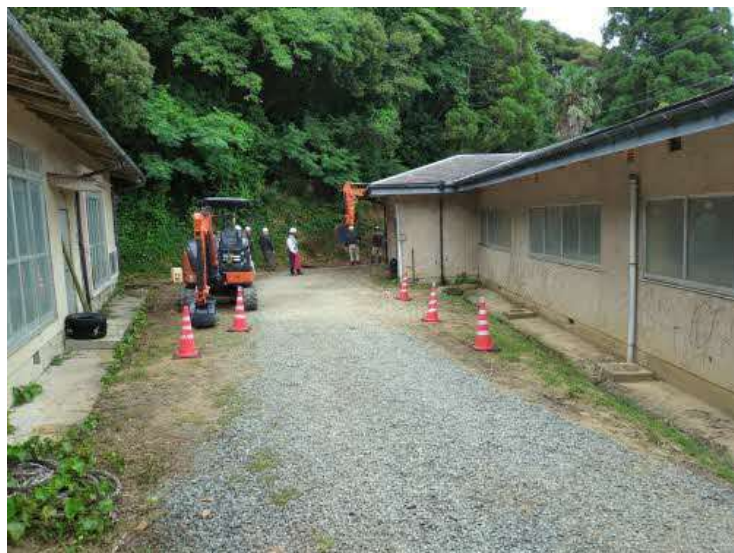
仮設迂回道路整備状況写真(令和6年7月24日 撮影)

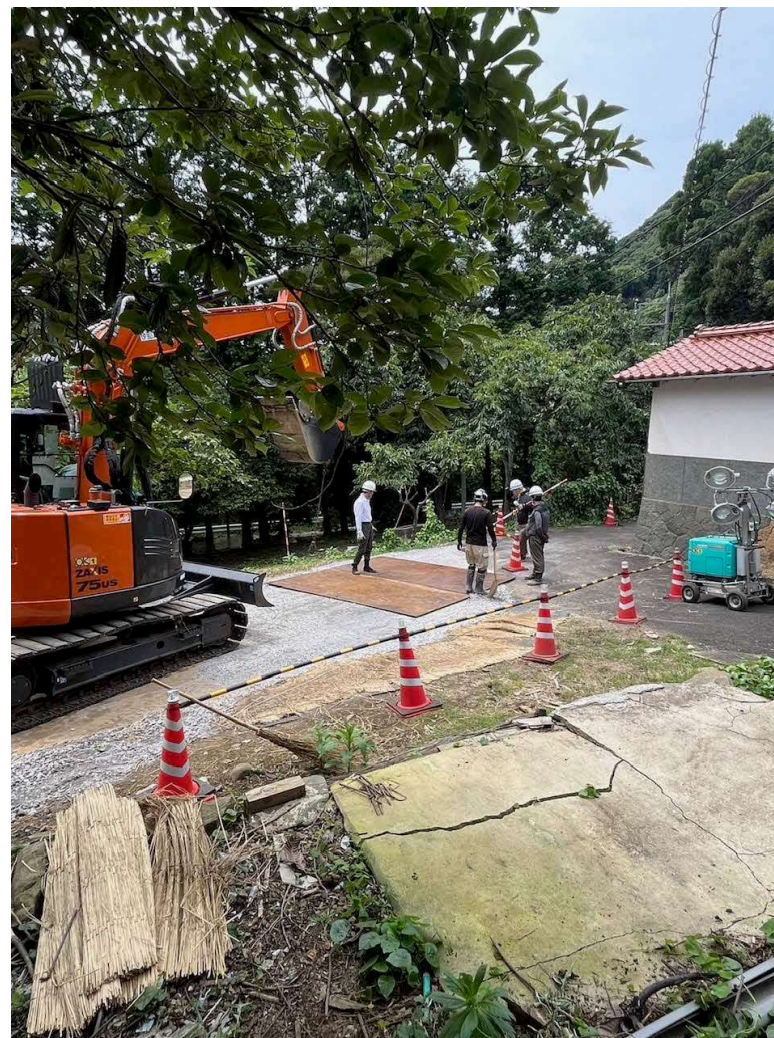
仮設迂回道路整備状況写真(令和6年7月25日 撮影)
