# 【第4回】神戸川の潮発電所水利使用に関する調整会議 説明資料

平成25年 9月 3日

中国電力株式会社

# 1. 試験放流の検証（実施状況）

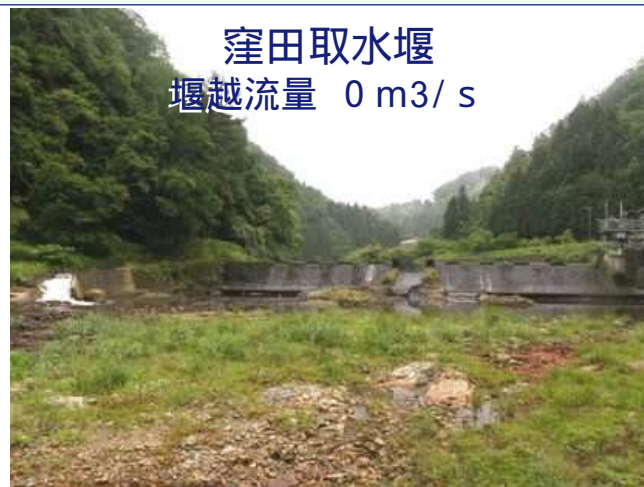
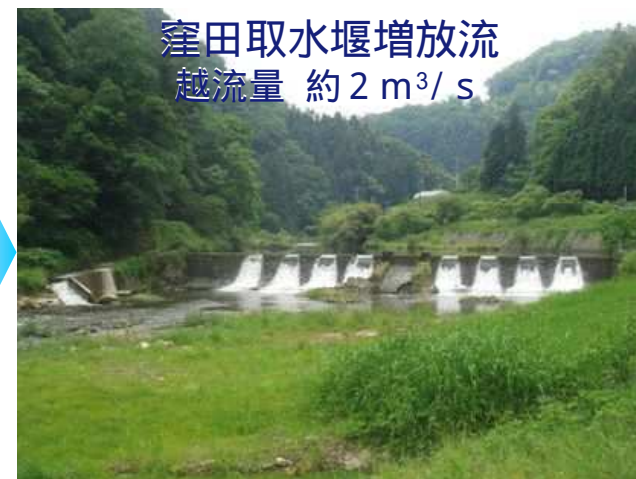
窪田取水堰  
堰越流量  $0\text{ m}^3/\text{s}$

窪田取水堰増放流  
越流量 約  $2\text{ m}^3/\text{s}$

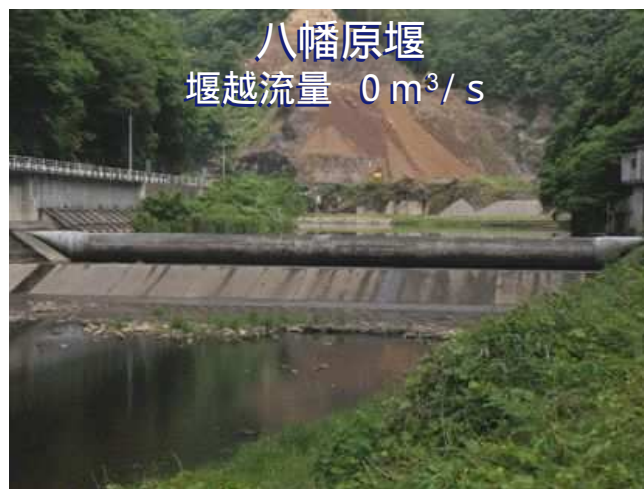
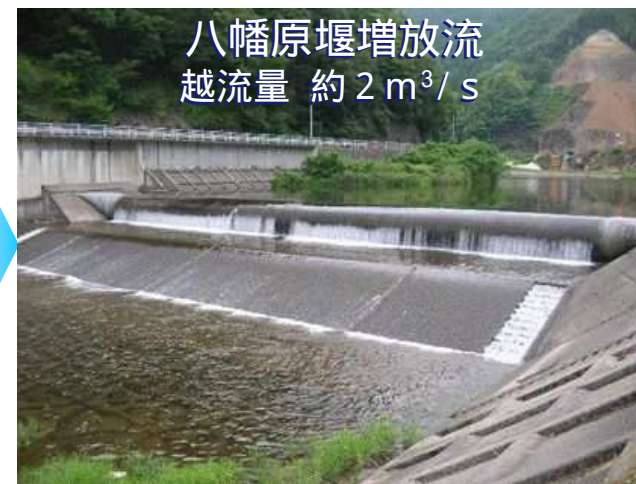
八幡原堰  
堰越流量  $0\text{ m}^3/\text{s}$

八幡原堰増放流  
越流量 約  $2\text{ m}^3/\text{s}$

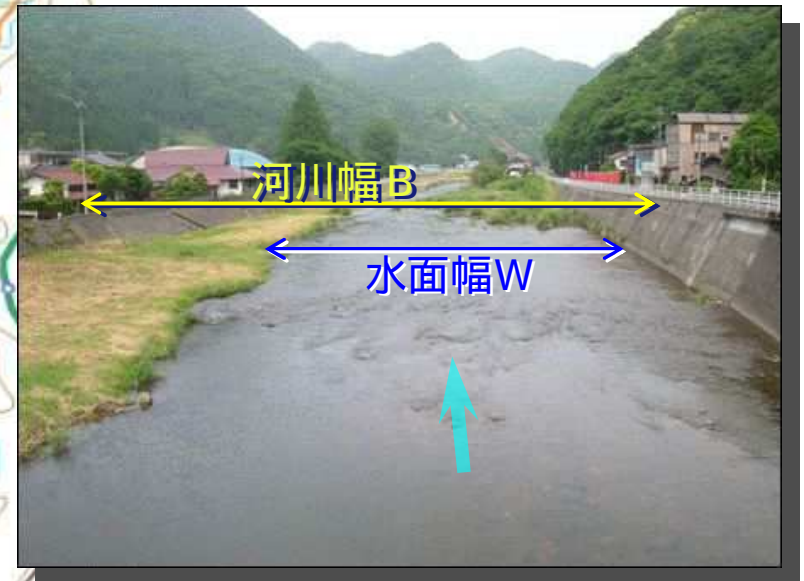
## 水量感調査 (W/B) の見方

（注）国交省の正常流量検討の手引き(案)によると，W/Bが20%以上あれば水量感が豊かであるとの評価が得られている。

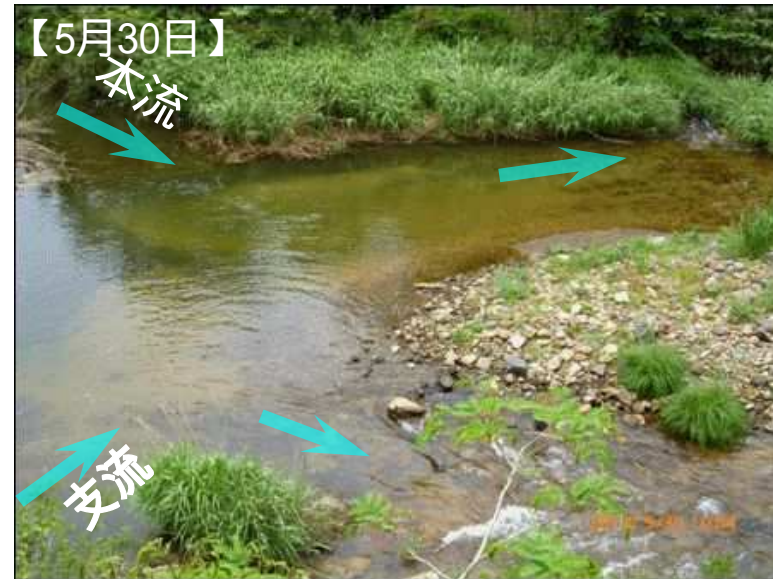
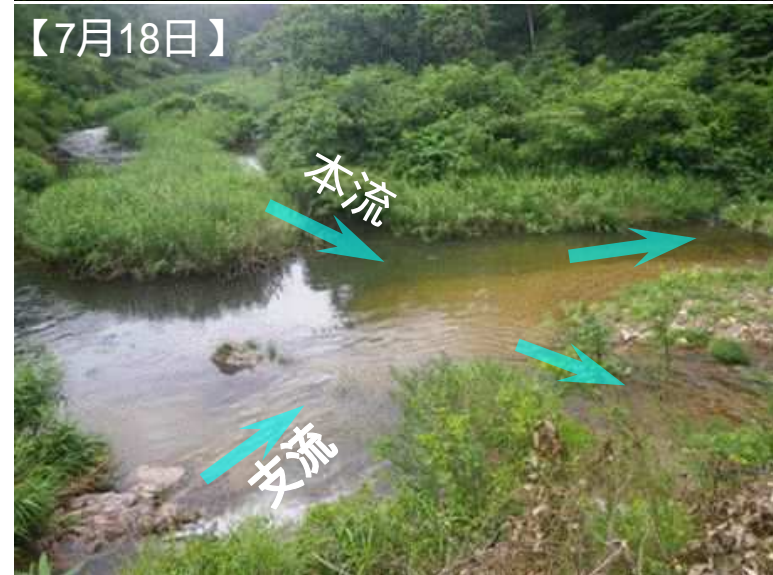
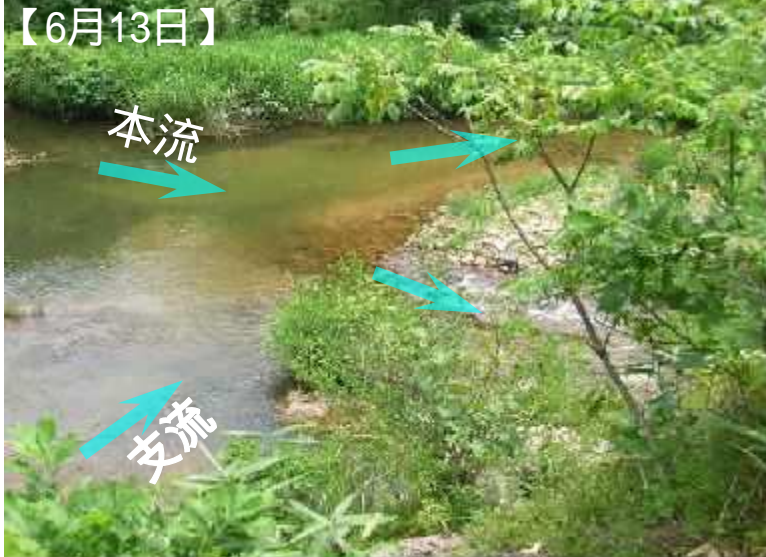
# 1. 試験放流の検証 (1)河川調査 a ( 来島ダム下流 丸山)

水位がやや上昇した。

来島ダム直下の支流合流部であり，河川形状の特性からW/B評価はできない。

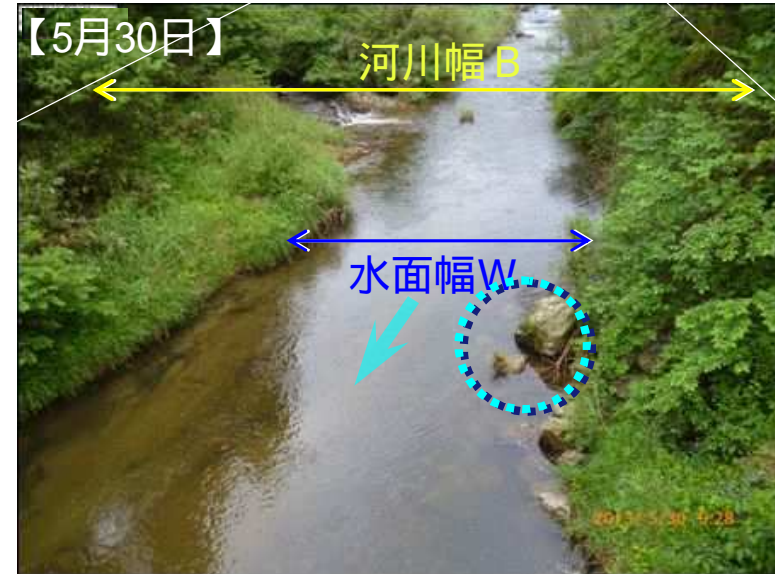
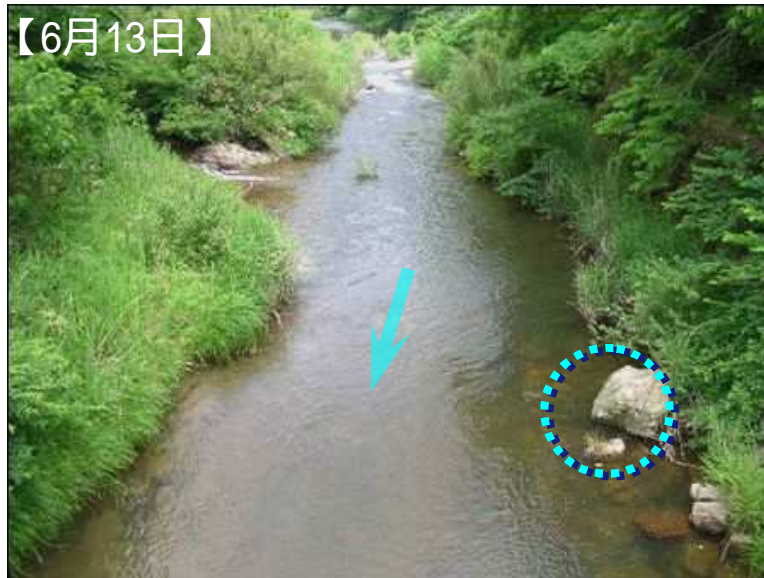
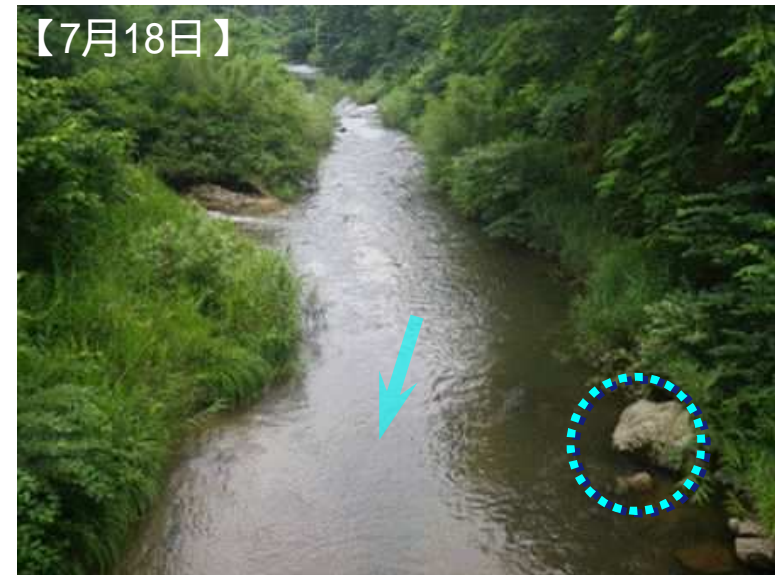
# 1. 試験放流の検証 (1)河川調査 a ( 八神測水所)

水位がやや上昇した。  
水面幅・水量感が増した。

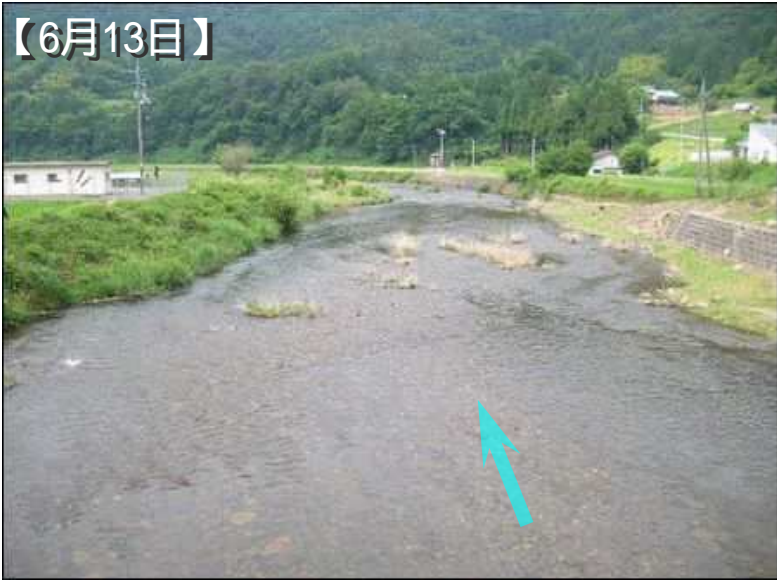
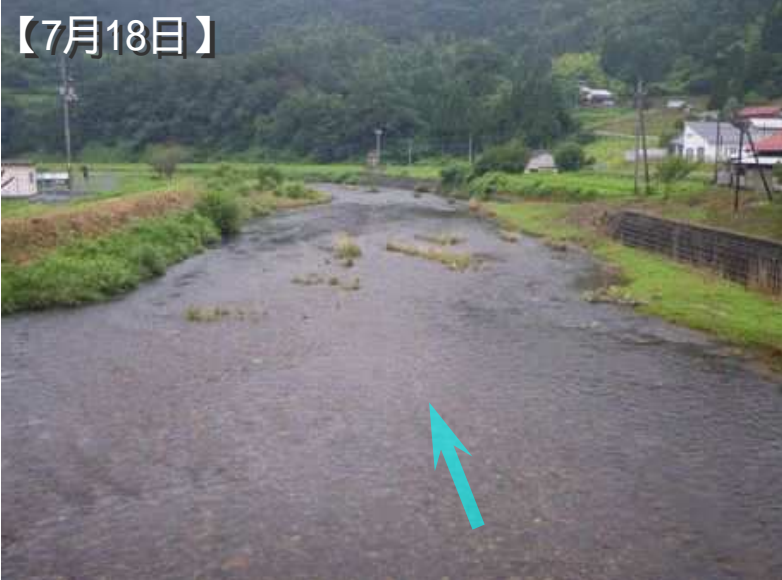
# 1. 試験放流の検証 (1)河川調査 a ( 横見橋)

水位がやや上昇した。  
水面幅・水量感がやや増した。

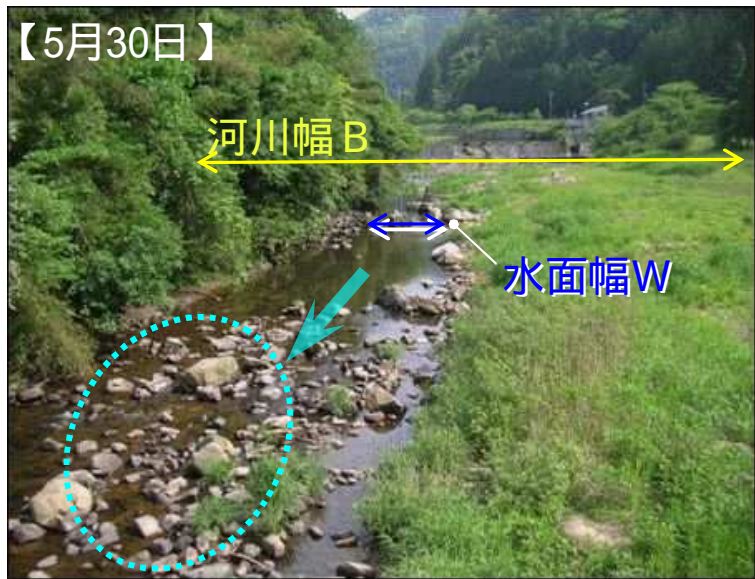
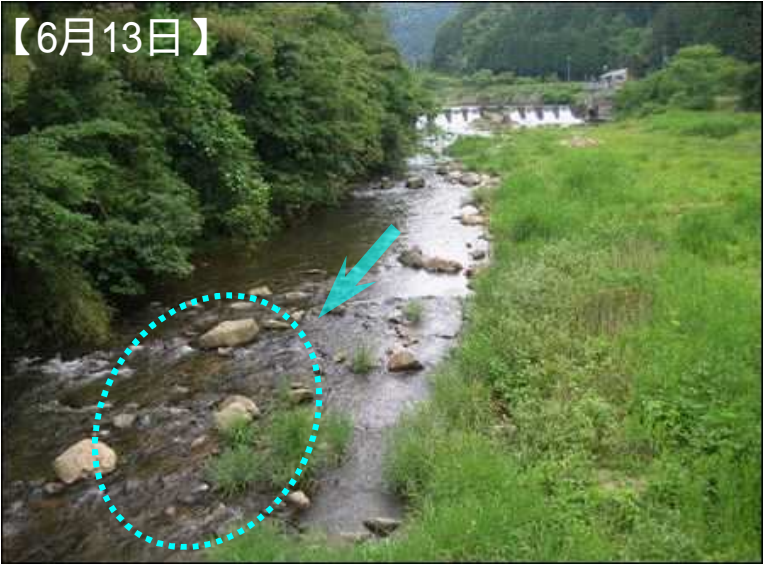
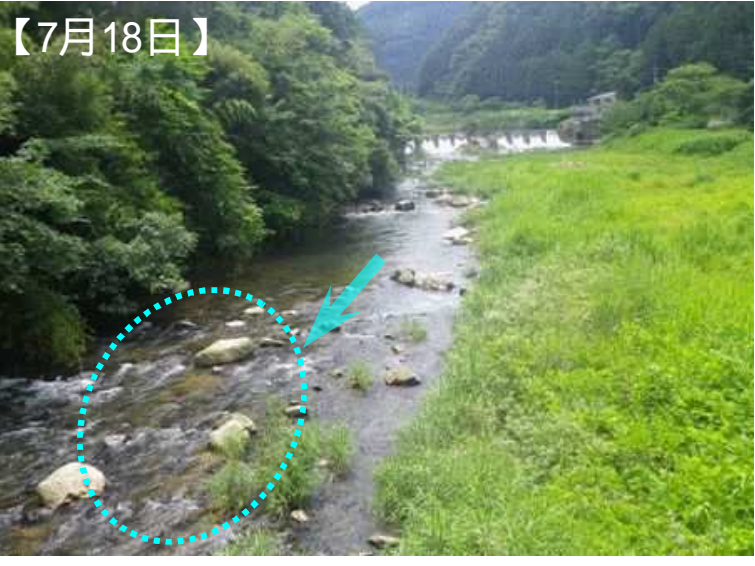
# 1. 試験放流の検証(1) 河川調査 a ( 窪田取水堰下流：減水区間)

水位が上昇し，転石が水没した。  
水面幅・水量感が大幅に増加した。

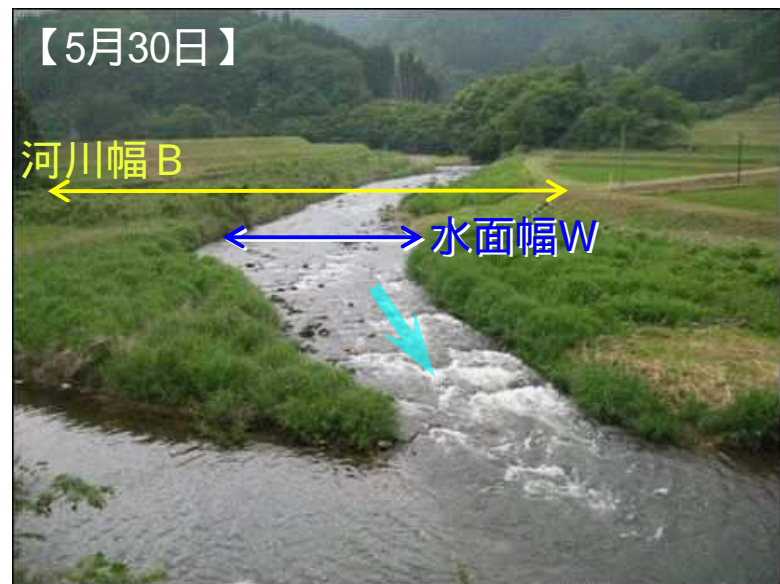
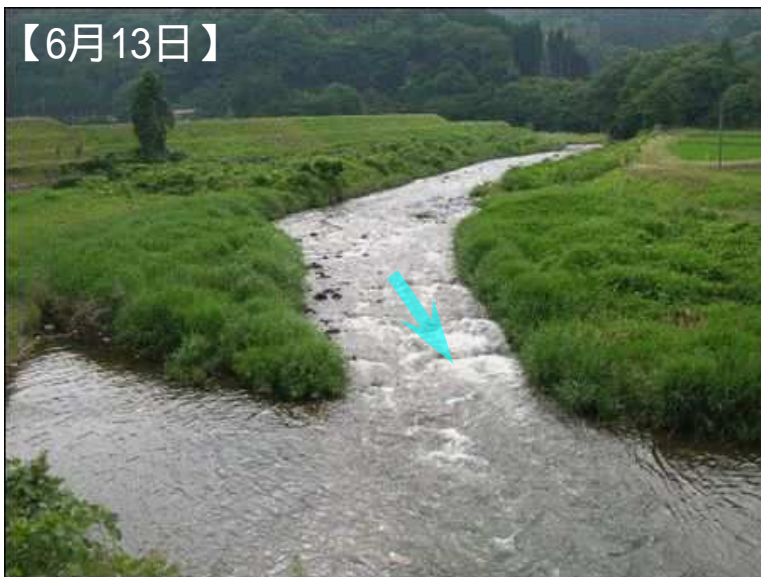
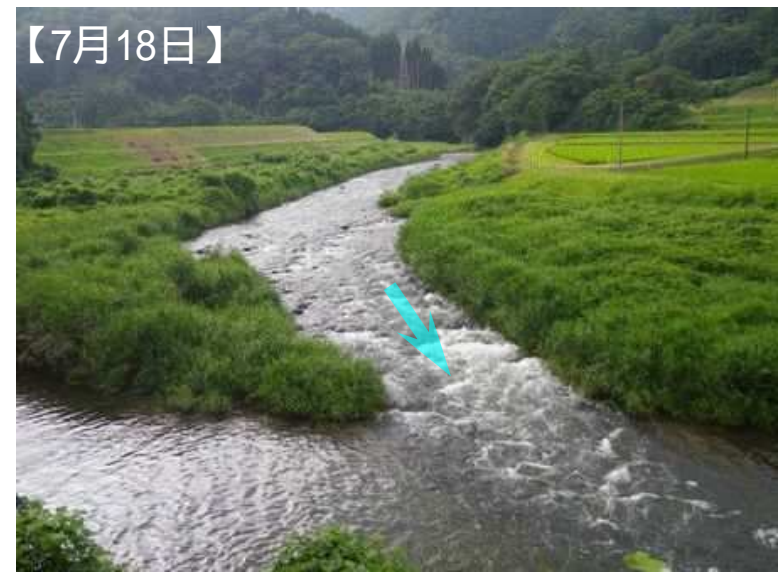
# 1. 試験放流の検証 (1)河川調査 a (伊佐川合流後本川)

改善前の状態でもある程度の水量感がある。

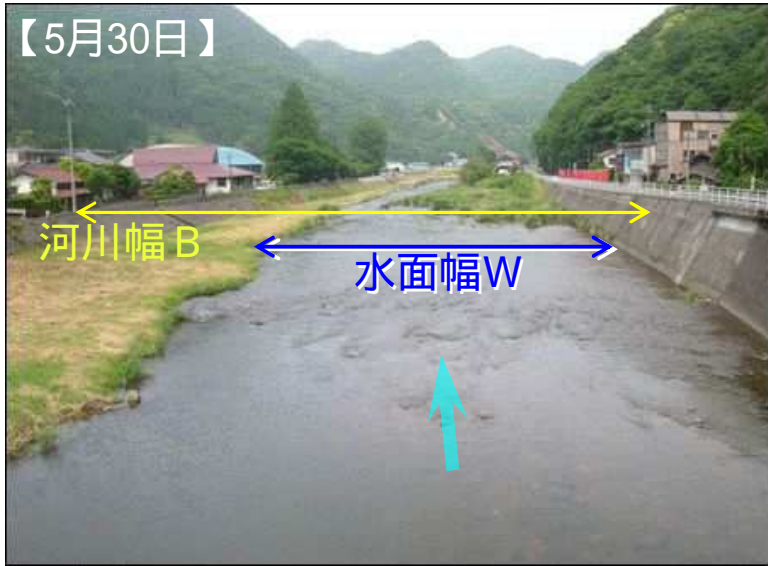
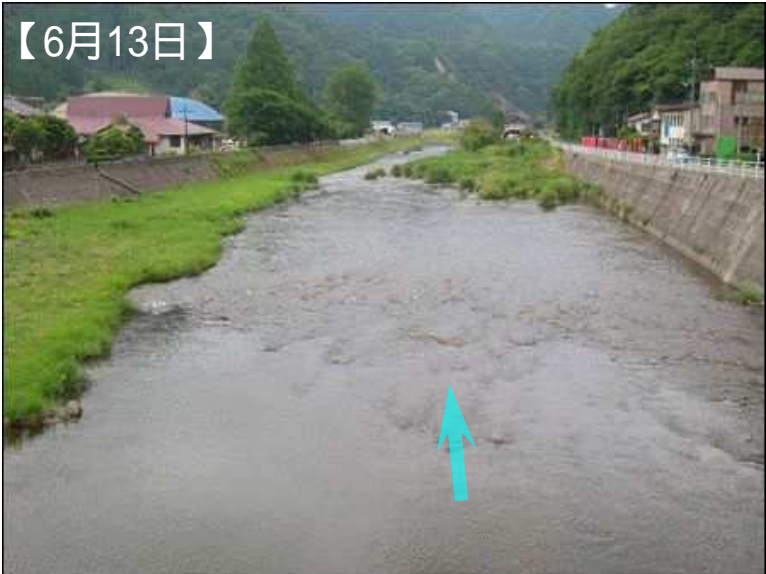
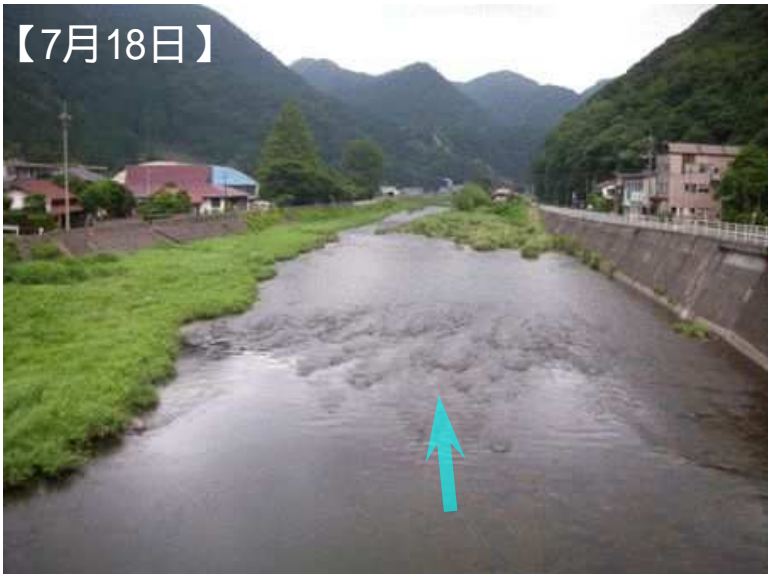
# 1. 試験放流の検証 (1)河川調査 a ( 八幡原橋)

河道の形態から，水面幅の変化はほとんど見られないが，水位がやや上昇した。改善前の状態でもある程度の水量感がある。

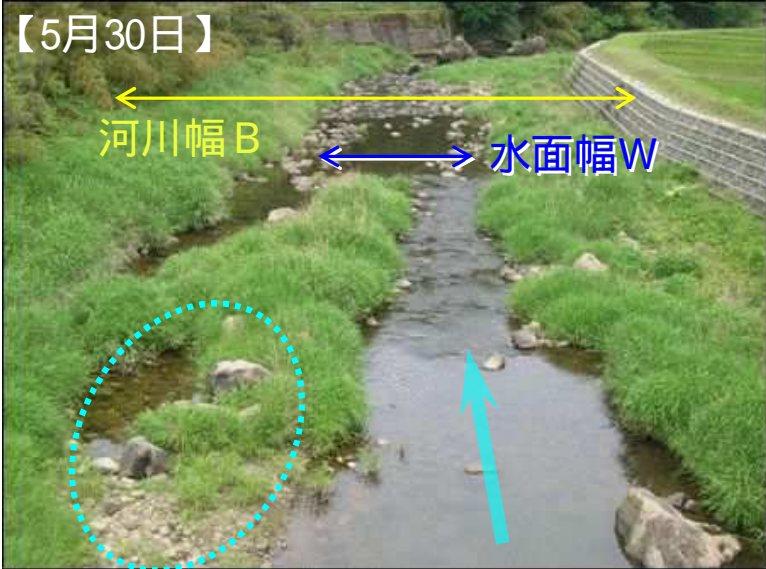
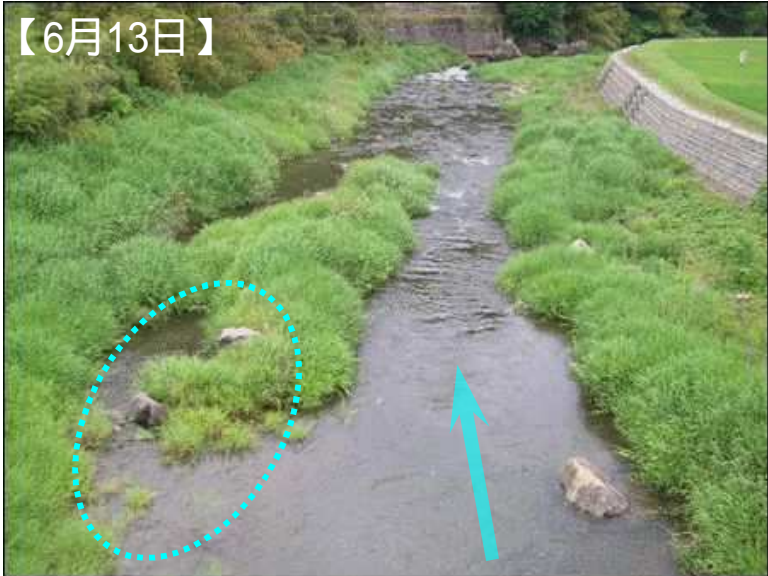
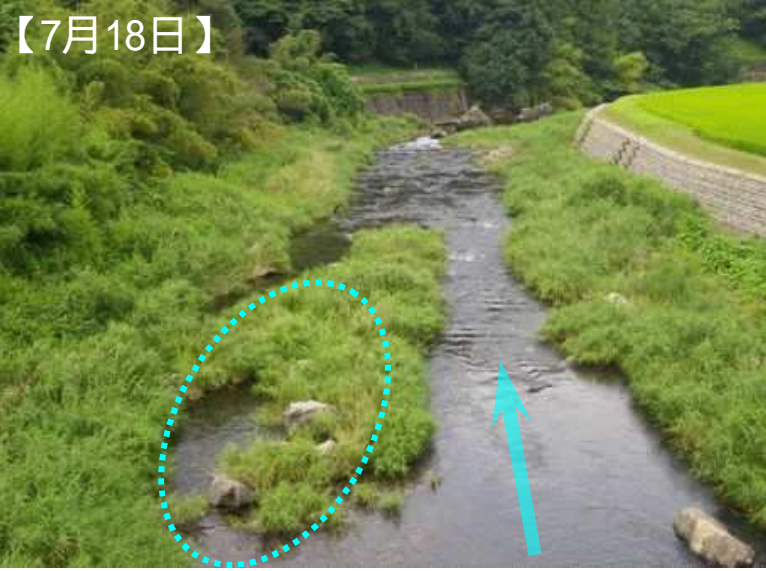
# 1. 試験放流の検証 (1) 河川調査 a ( 八幡原取水堰下流：減水区間)

水面幅・水深が増加した。  
水量感が増した。

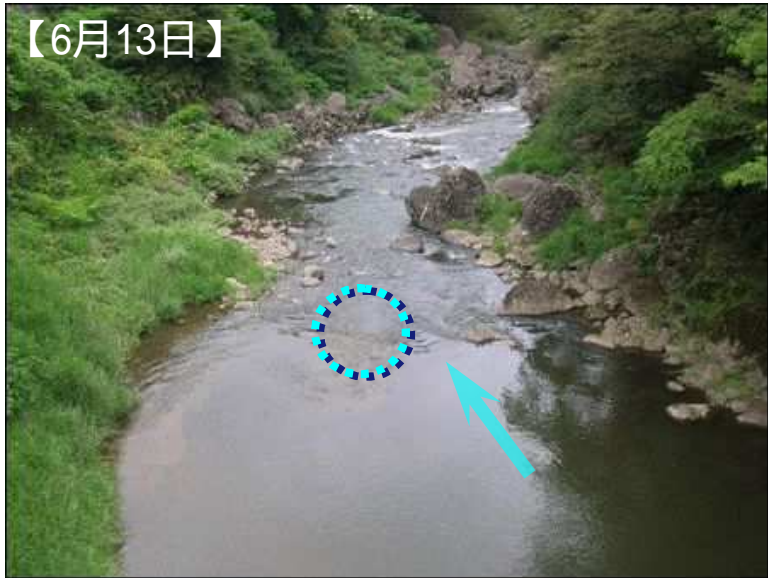
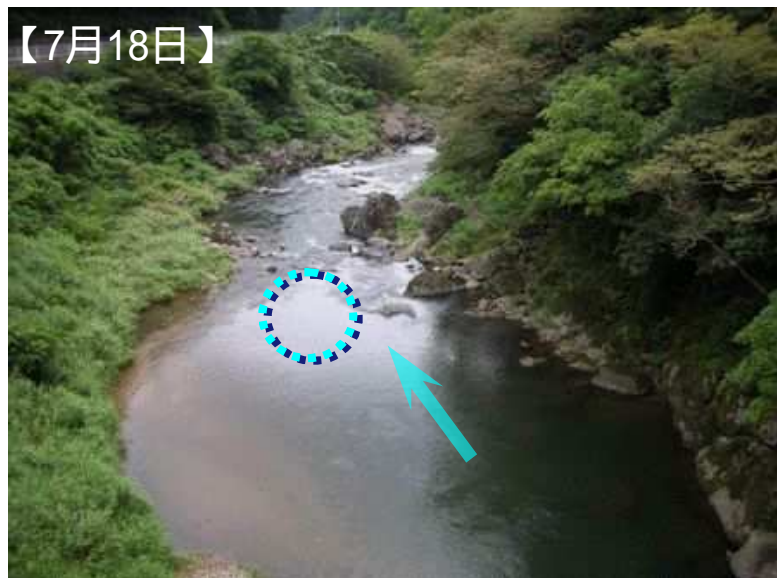
# 1 . 試験放流の検証 (1) 河川調査 a ( 香水橋下流：減水区間)

水面幅・水深がやや増加した。  
水量感が増した。

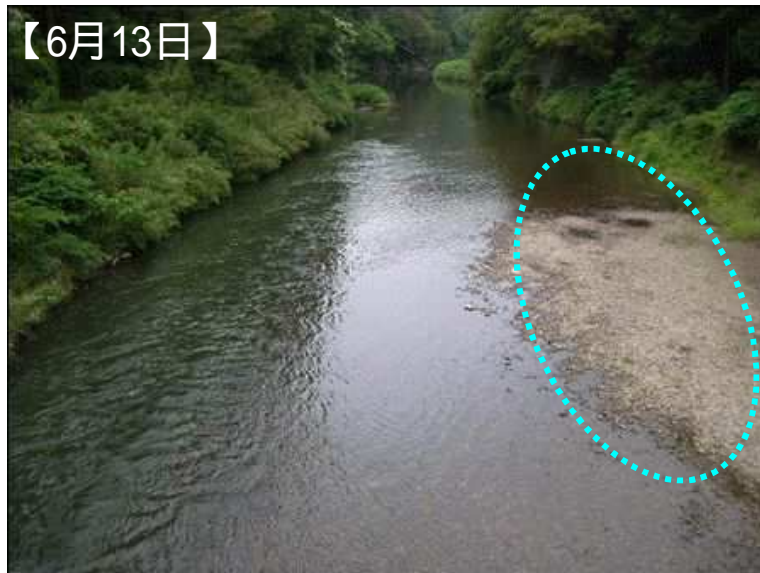
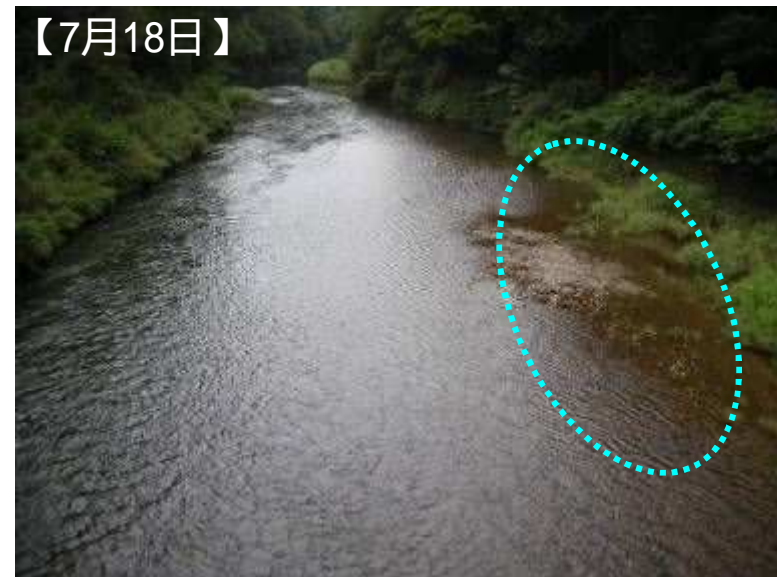
# 1. 試験放流の検証 (1)河川調査 a ( 立久恵峡吊橋)

改善前の状態でもある程度の水量感がある。

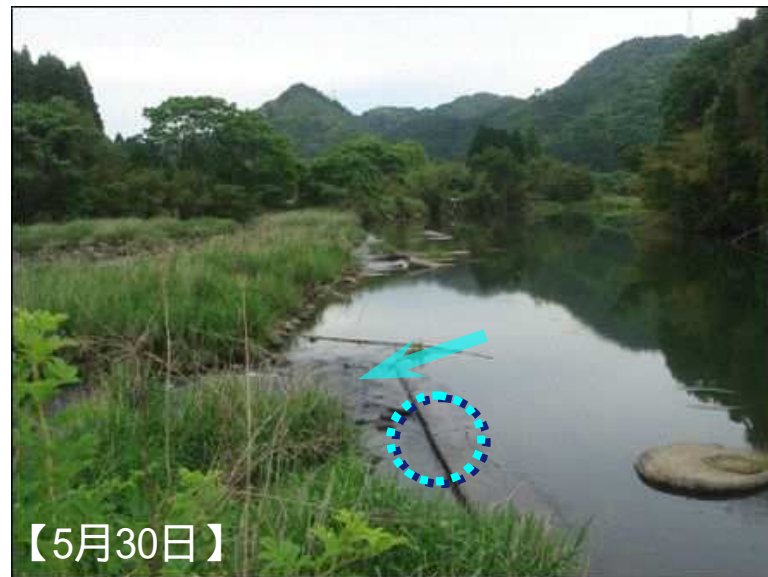
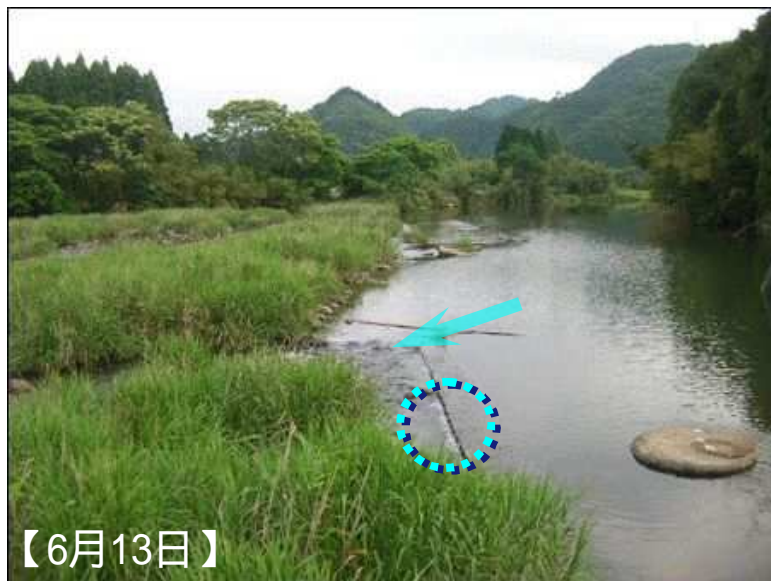
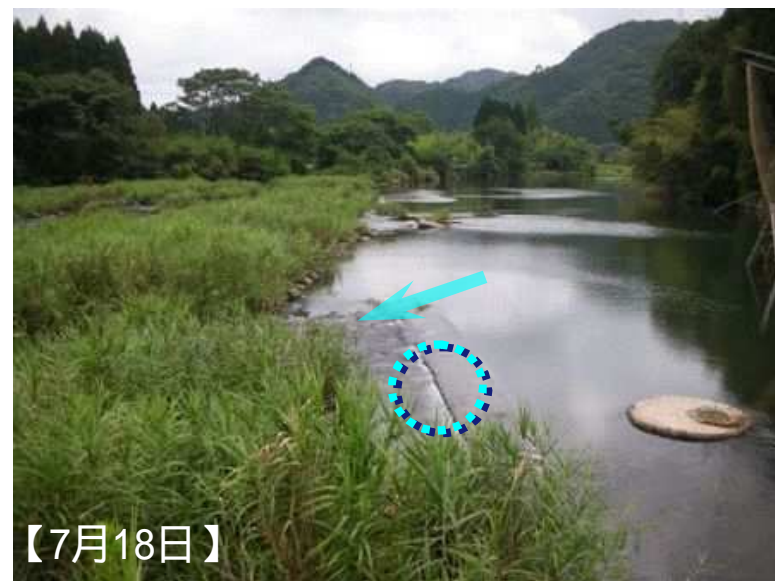
# 1. 試験放流の検証 (1)河川調査 a (馬木堰)

堰の越流がやや増加した。

馬木堰部であり，河川形状の特性からW/B評価はできない。

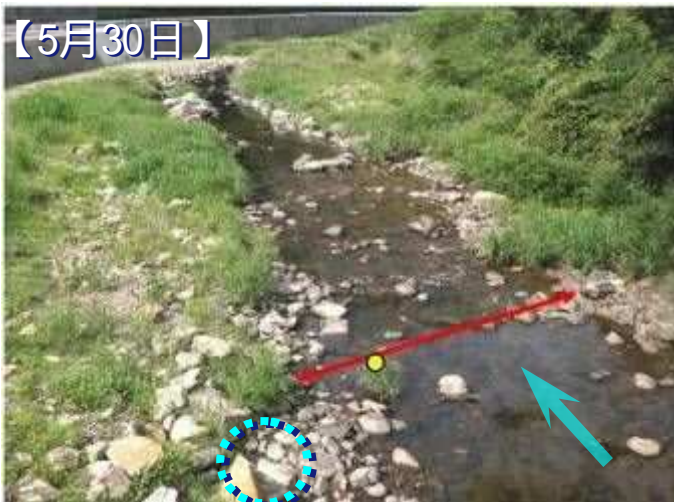
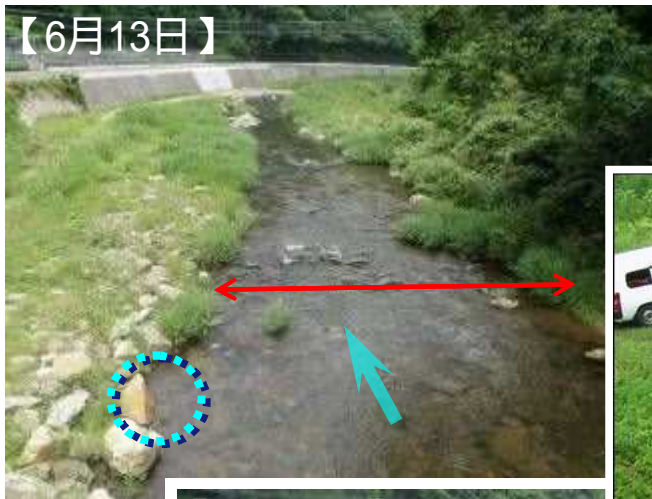
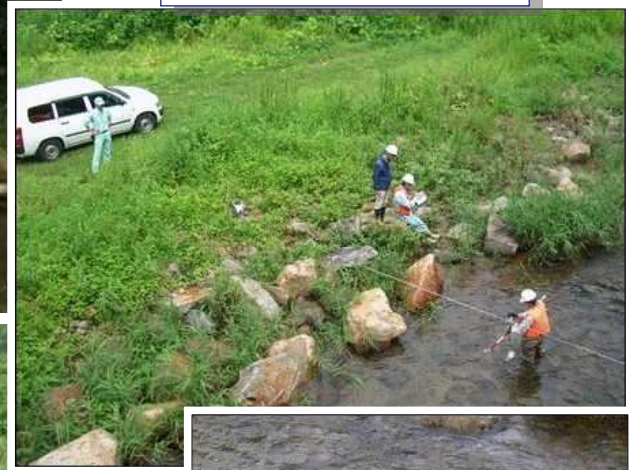
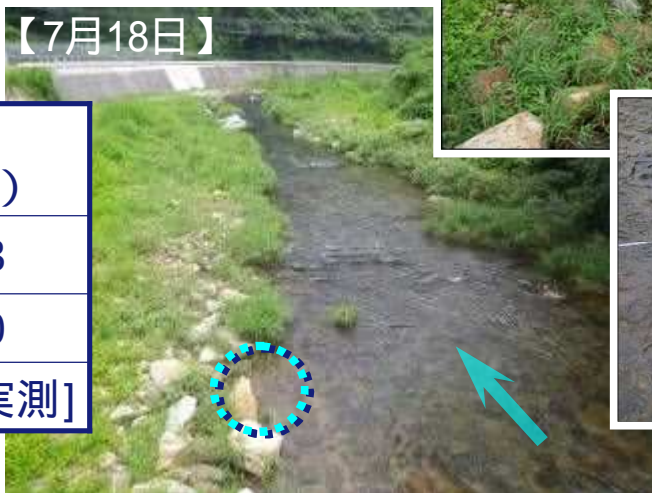
# 1. 試験放流の検証 (1) 河川調査 b (現地調査：窪田発電所 減水区間)

水面幅や水深の増加が見られ、露出していた転石のほとんどが水没した。  
水量感が大幅に増加した。

流量観測状況  
〔河川流速測定〕  
H25年7月18日

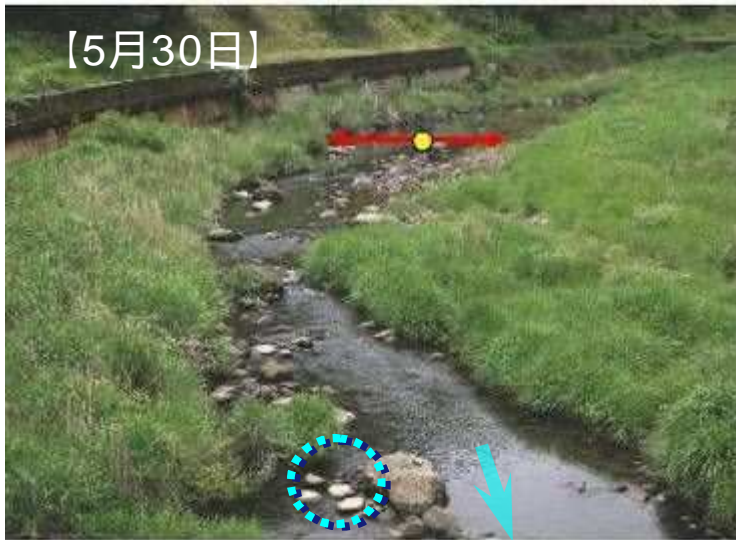
# 1. 試験放流の検証 (1) 河川調査 b (現地調査：乙立発電所 減水区間)

露出していた転石の多くが水没し，水面は河川内の草木の中にまで広がっていることを確認した。  
水面幅や水深が増加し，水量感が大幅に増加した。

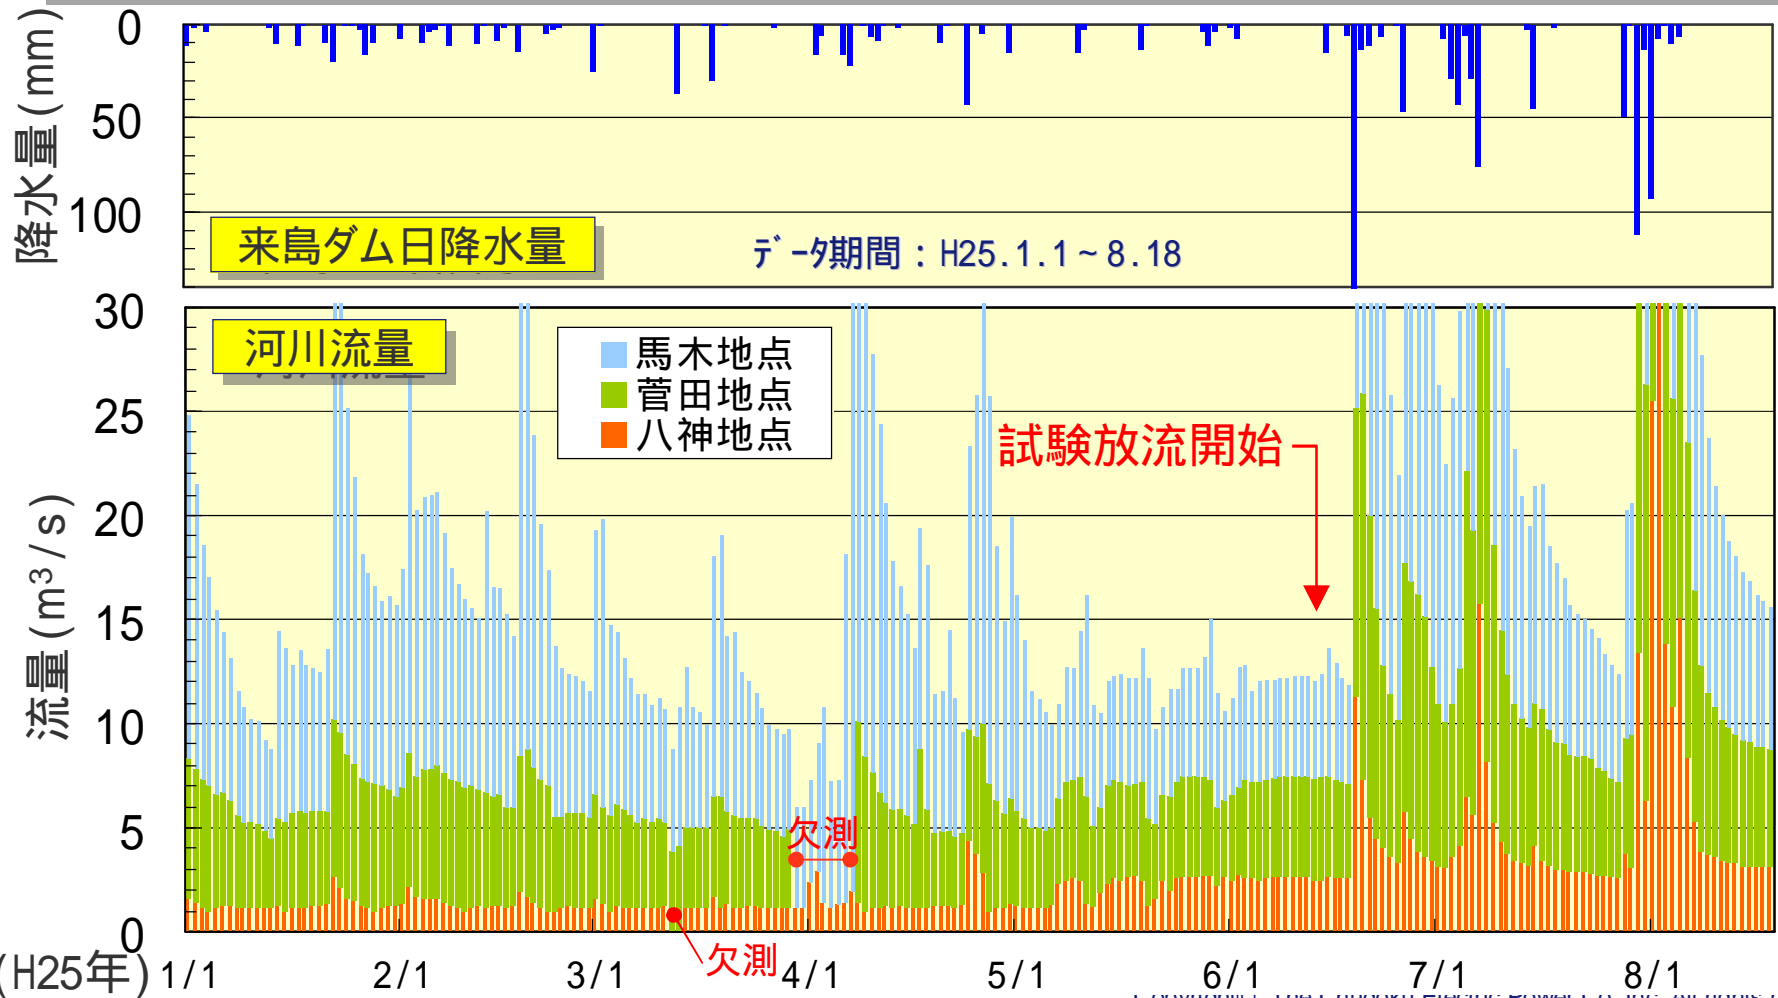
# 1. 試験放流の検証 (2) 流量データ確認 (八神・菅田・馬木観測所)

増放流後の3地点(八神・菅田・馬木)の流量を測定し, 1月以降の記録と合わせて状況を確認した。  
試験放流開始後に比較的降雨が多く, 放流前後において状況の変化があまり見られなかったため, 引き続き観測を実施する。

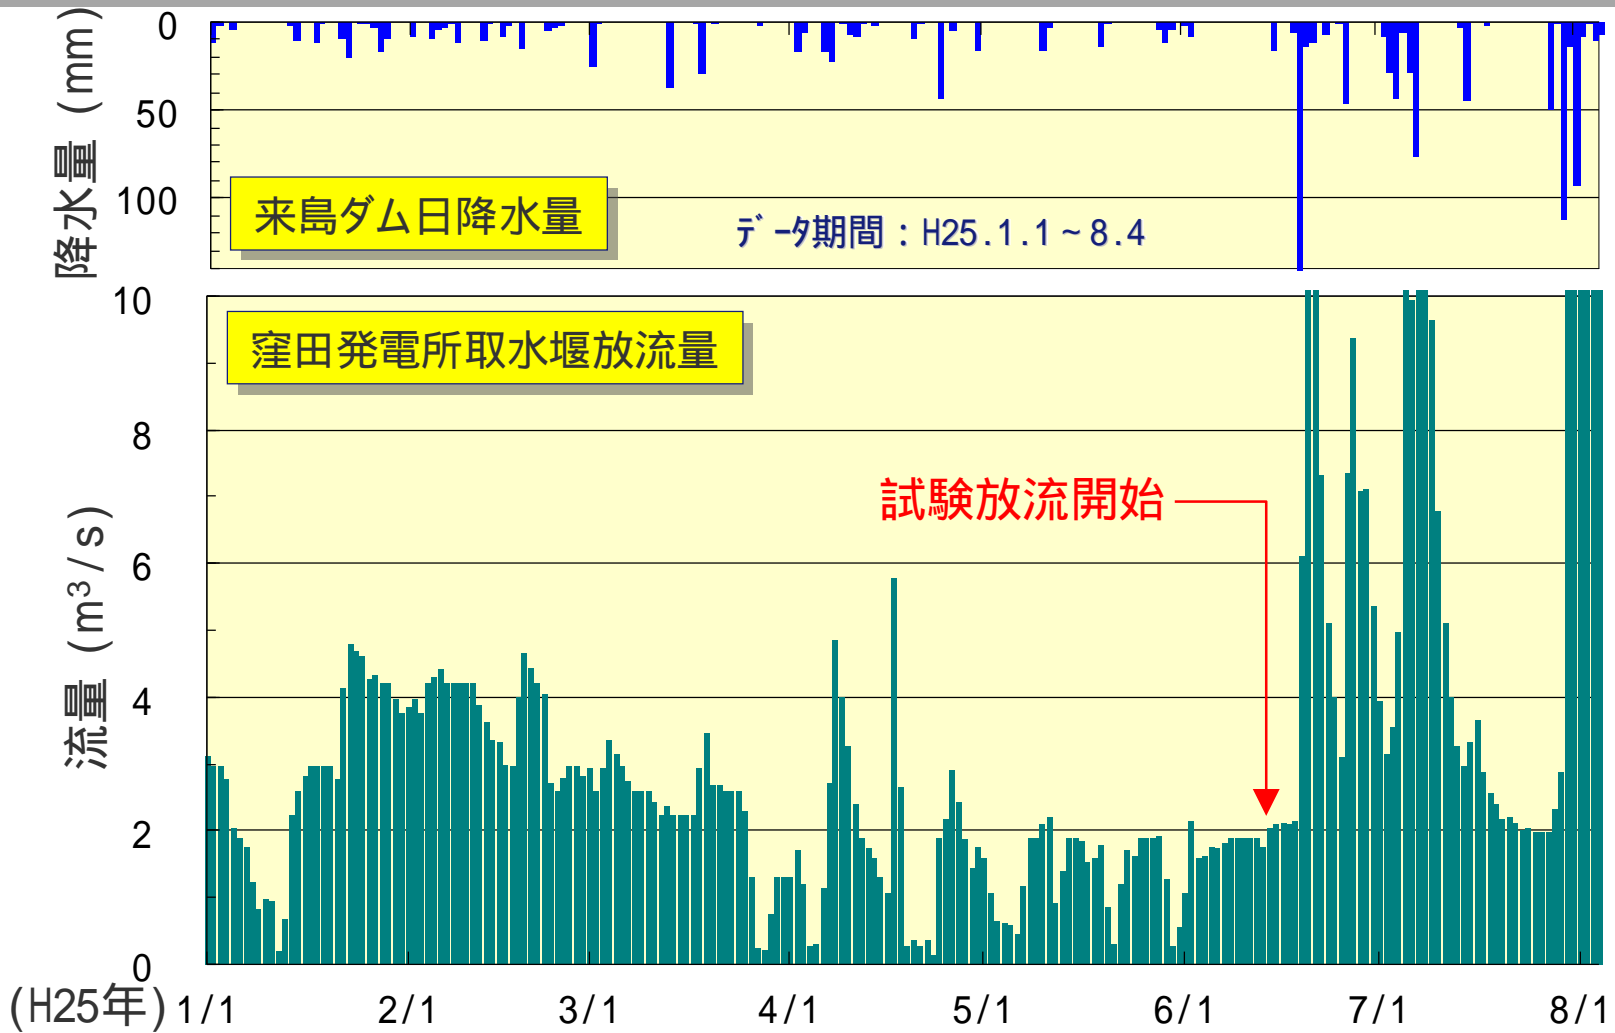
# 1. 試験放流の検証 (2) 流量データ確認 (窪田発電所取水堰の放流量)

窪田発電所取水堰は、もともと堰越流の頻度が高かったが、増放流後はさらに堰下流への放流量が増加し、河川流況が安定している。

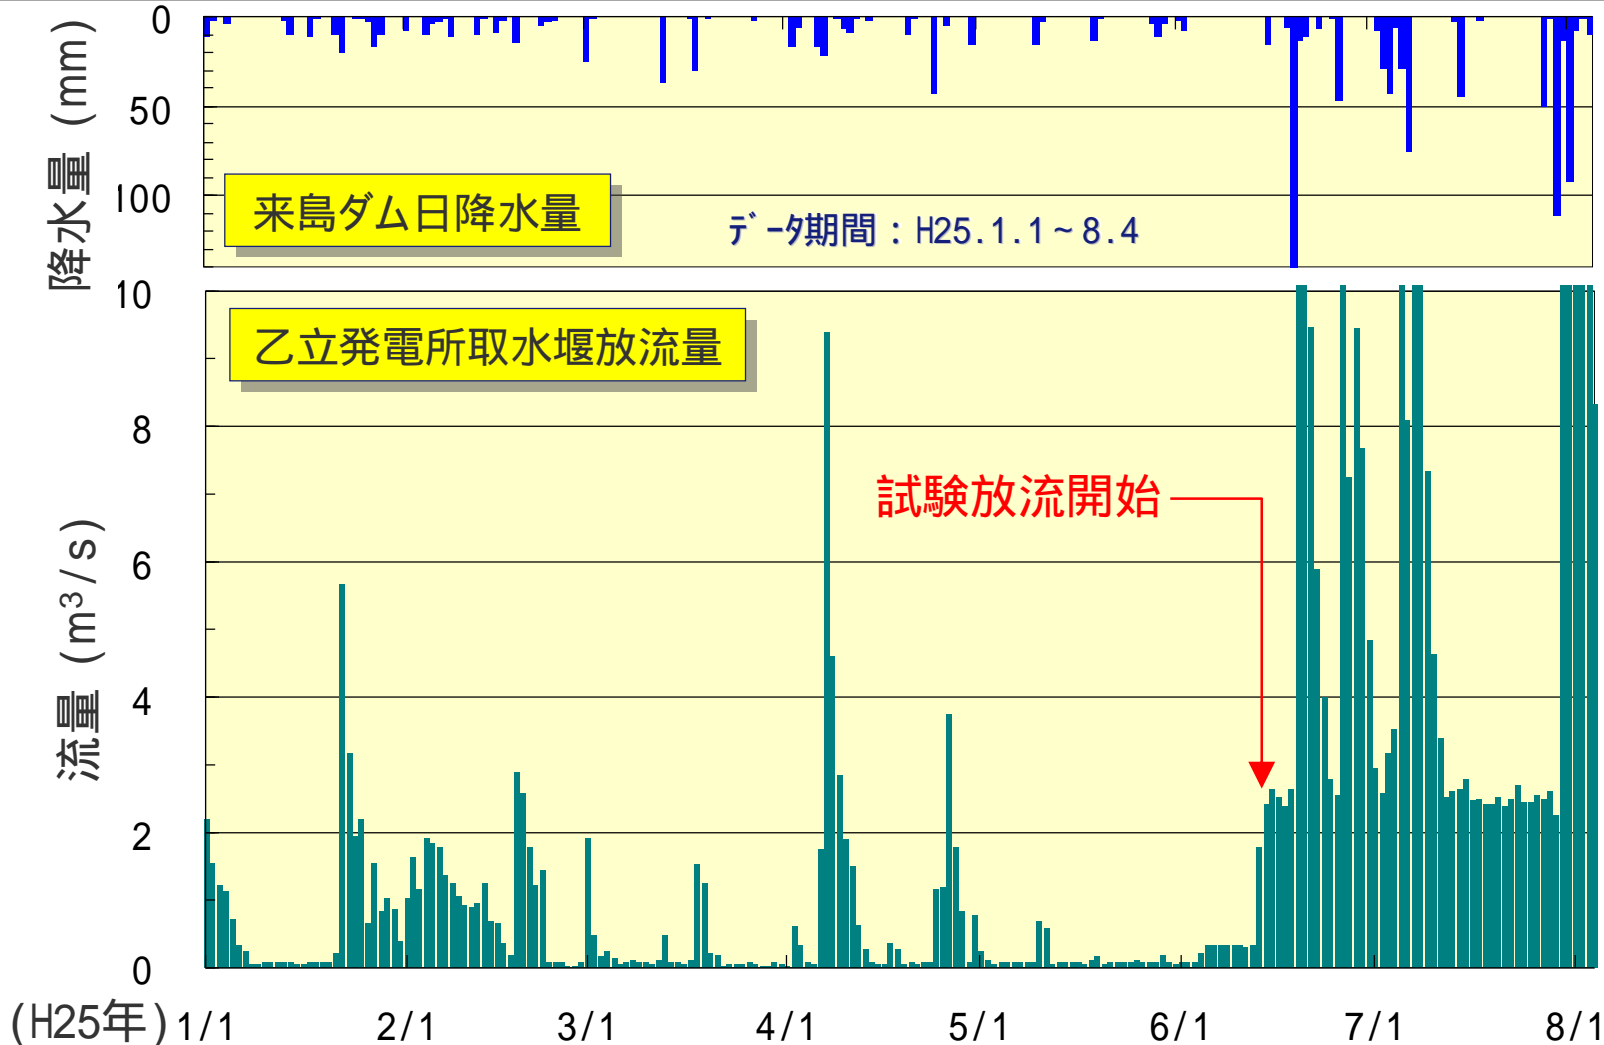
# 1. 試験放流の検証 (2) 流量データ確認 (乙立発電所八幡原取水堰の放流量)

乙立発電所八幡原取水堰では増放流前は越流頻度が低かったが、増放流後は佐田支所前の波多川合流までの減水区間の流況が大幅に改善している。

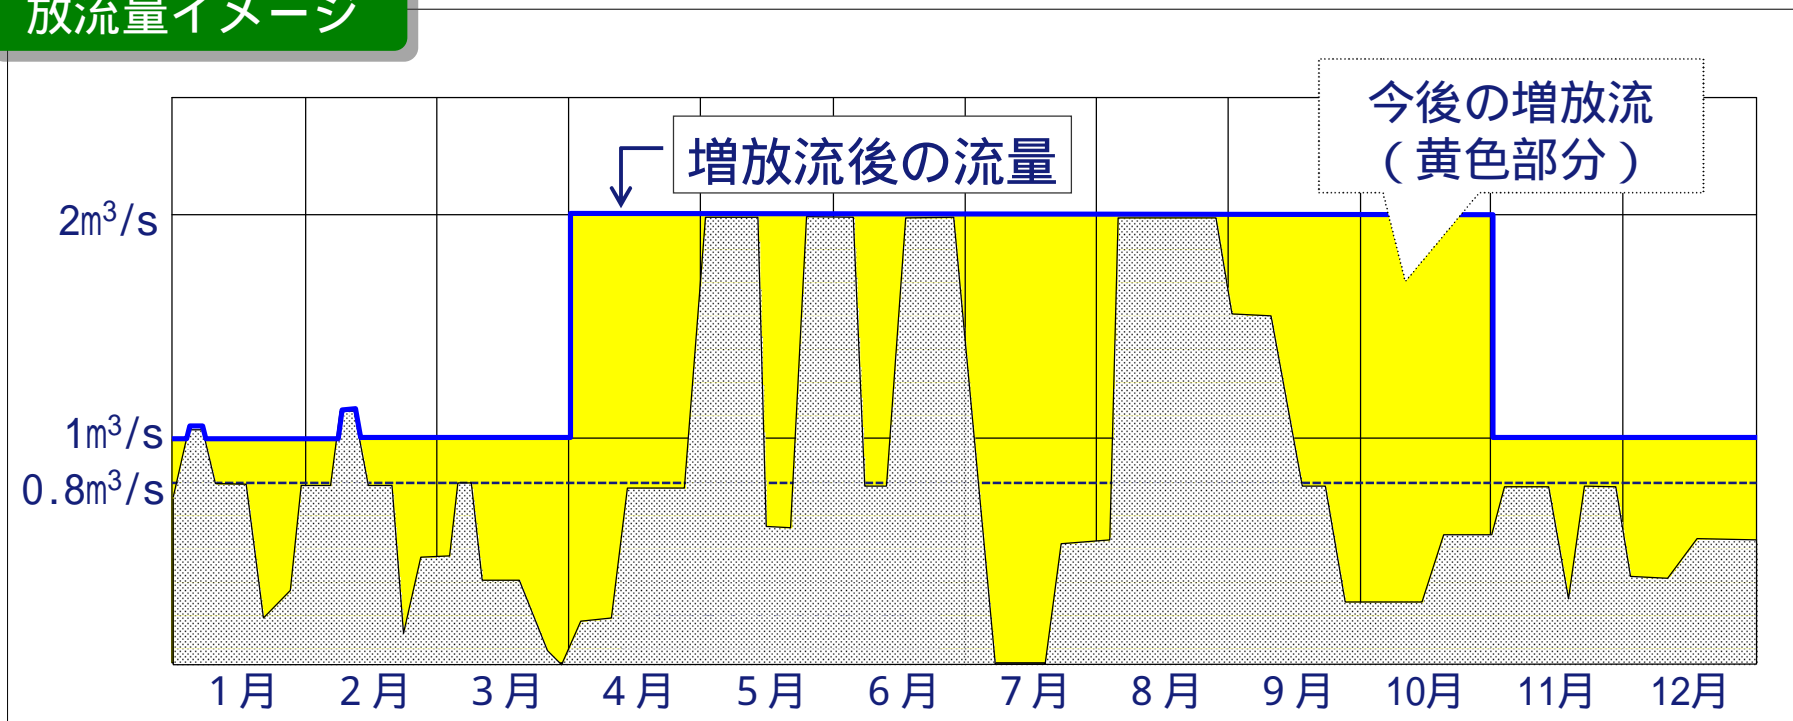
### 放流量イメージ

| 期 間 | 流 量 | 備 考 |
|---|--|---|
| 下流での水利用が少なく, 水量が比較的豊富な時期 (11月~3月) | 1 ~ 2 m <sup>3</sup> /s<br>(馬木地点での必要流量は維持) | ダムにある程度貯水し, 湯水に備える |

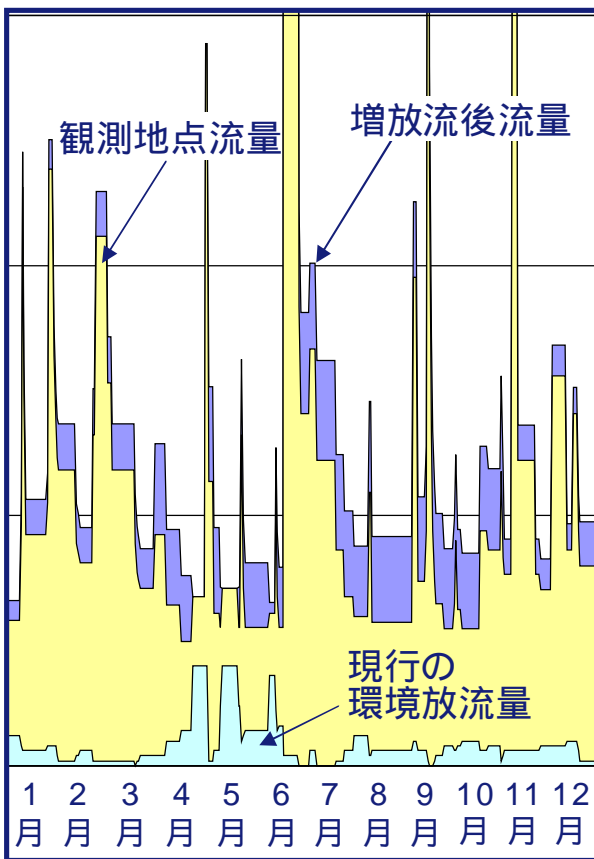
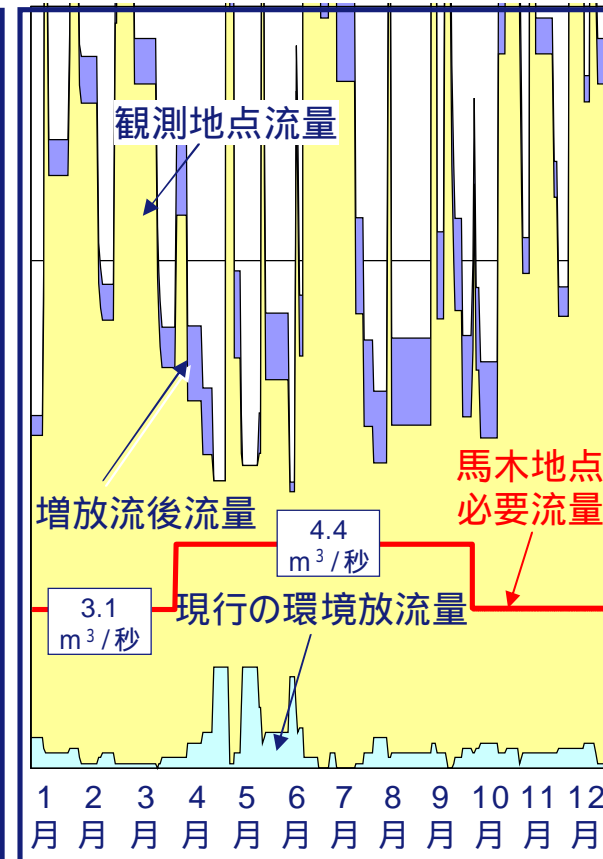
### (5) 各観測地点での流量イメージ (増放流後)

- 八神地点では、増放流により、現状と比較して流量は大きく増加。
- 菅田地点では、流量が少ない時期に、安定した流量の維持を図る。
- 馬木地点では、灌漑期を含め、年間を通じて必要流量を大きく上回る流量を確保。
