# 【第4回】神戸川の潮発電所水利使用に関する調整会議 説明資料

平成25年 9月 3日

中国電力株式会社

# 1. 試験放流の検証（実施状況）

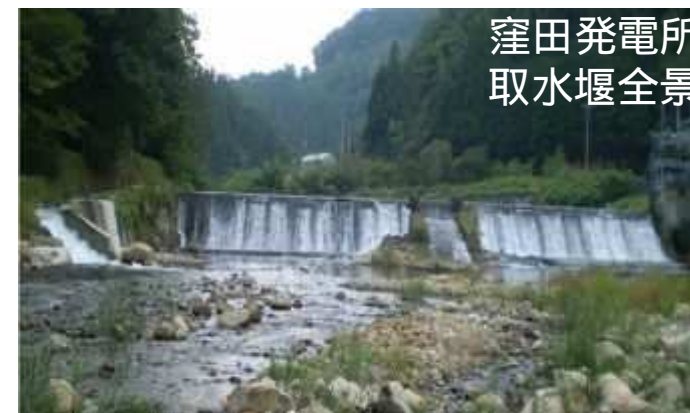
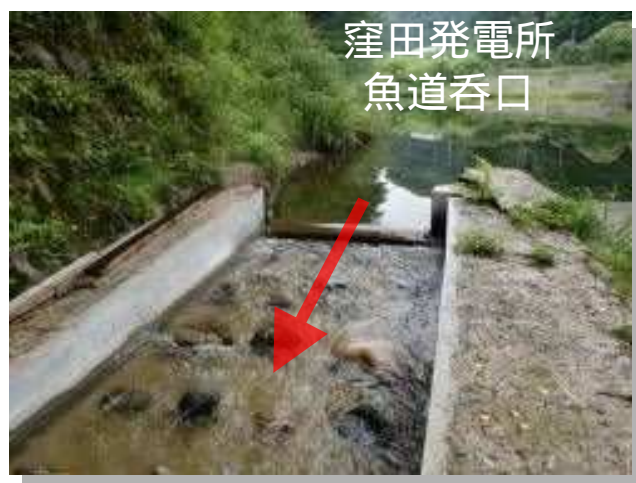
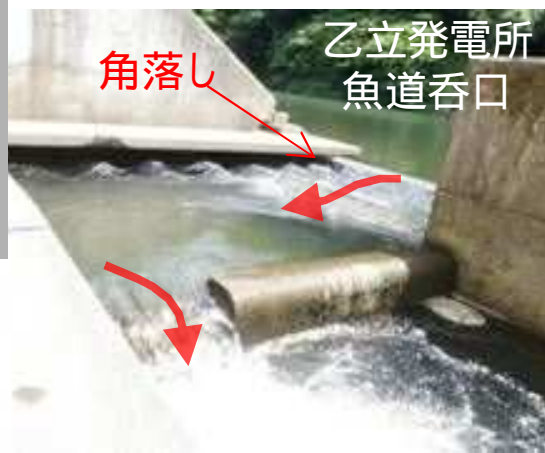
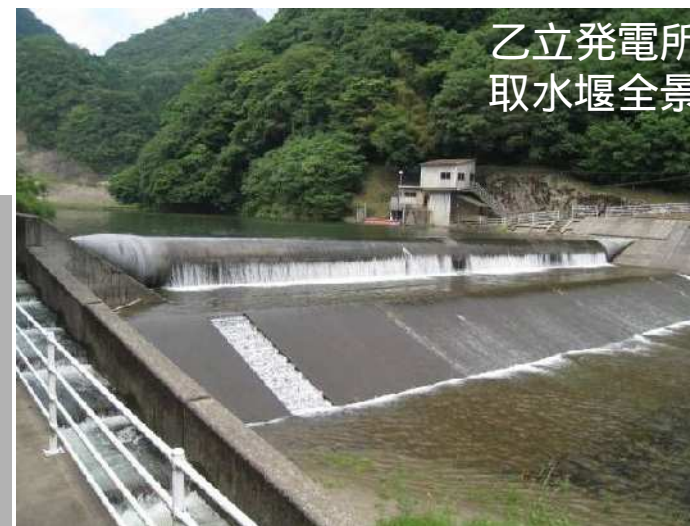
- 6/4 魚道の能力を最大限発揮できるように，魚道の角落しを調整。
- 6/13 増放流相当分について，取水堰等の水位調整により越流。

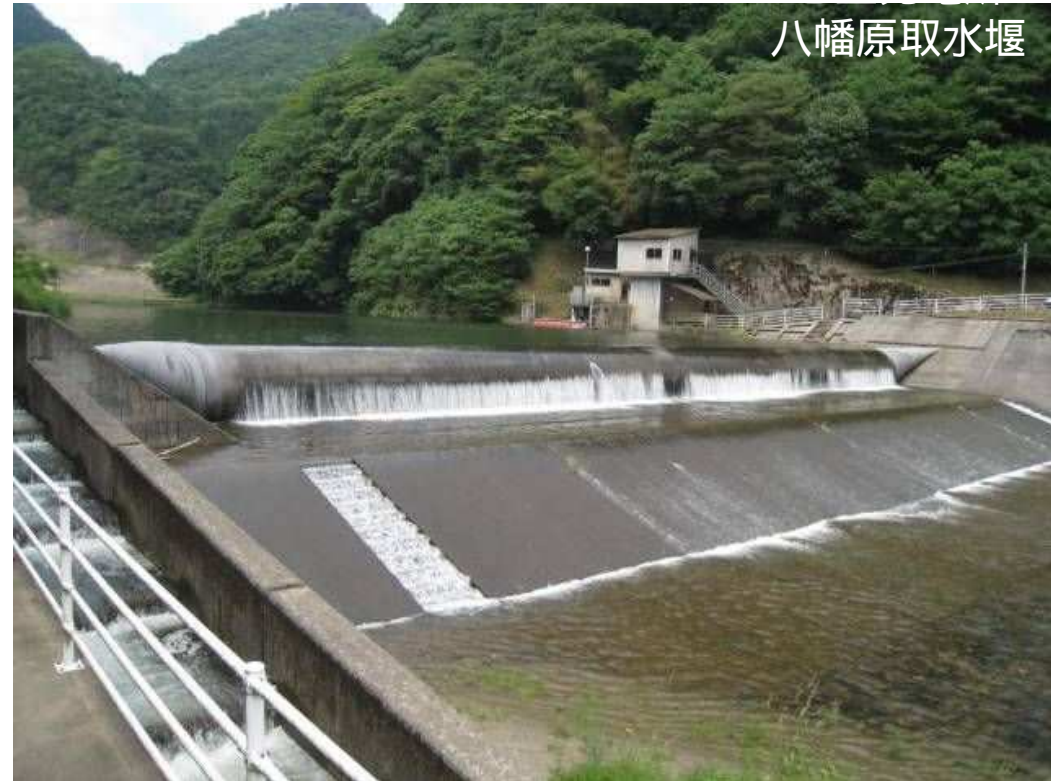
#### 八幡原取水堰における課題

- ・ 現況ではゴム堰から越流させている。

- ・ ゴム堰の特性から，流量が安定しない。
- ・ ゴム堰直下にアユが迷入し，遡上が阻害される可能性がある。

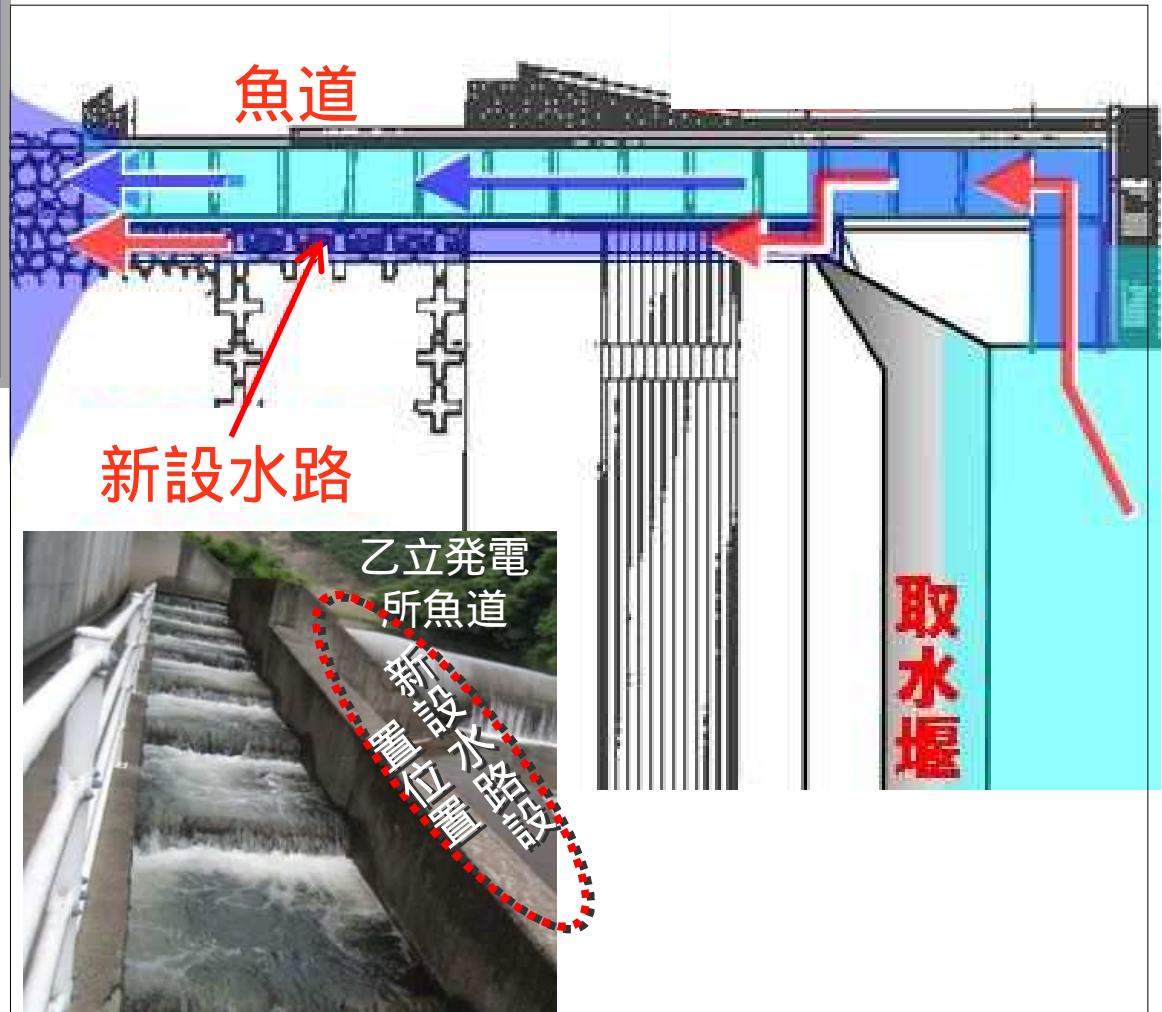
#### 八幡原取水堰部分平面図

現在の魚道に隣接して水路を新設し，ゴム堰から越流している流量をこの水路から安定的に流し，アユが魚道の直下に向かいやすいようにする。
