町並み保存地区の調査 research 6

重要文化財旧熊谷家住宅の保存修理

住宅・社寺の保存修理～野口家住宅～

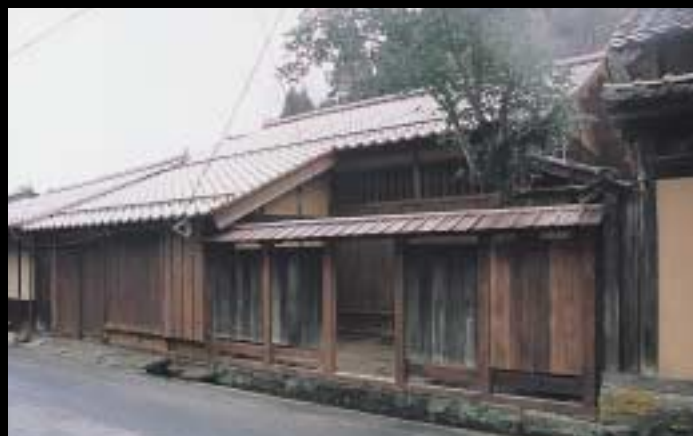
修理後
痕跡や板図により左側の間口2間半・奥行き1間半は後の増築ということが分かりました。

野口家は平成15年7月の大雨の日に屋根の一部が落ちたため、急拠修理を行なうことになりました。

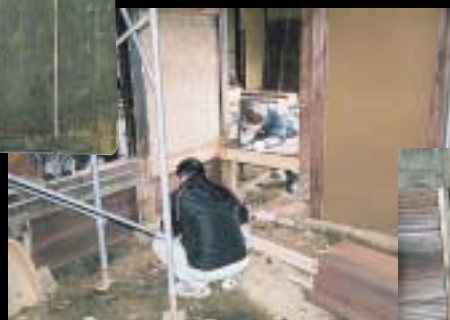
番付で「卅八」と書かれた位置の柱を調べると「三十八」と書かれていました。建築当初からの部材だと思われます。

裏には墨で図面が書かれ、番付がふられていました。建物配置や板図の情報からすると当初は武家として建てられたようです。その後改造や増築されましたが、板図の番付と同じ位置に同じ番号の書かれた柱が見つかるなど、当初からの部材が今も使われていることが分かりました。
