平成24年5月11日

消費生活用製品の重大製品事故に係る公表について

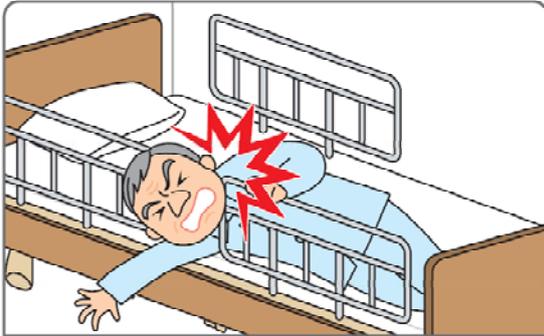
サイドレールとサイドレールのすき間

すき間に首が入り込む事故が多発しています。

介護ベッドのJIS規格では、図のようにサイドレールとサイドレールのすき間に直径6cmの硬い円柱状の器具が入らないこととされています。

- ヘッドボードとサイドレールのすき間をクッションなどを入れてうめましょう。
- スペーサーなどによりサイドレールとサイドレールの間にはさまないようにしましょう。
※メーカーにより対応が異なります。
詳しくはメーカーにご確認下さい
- 危険なすき間がないサイドレールに交換しましょう。

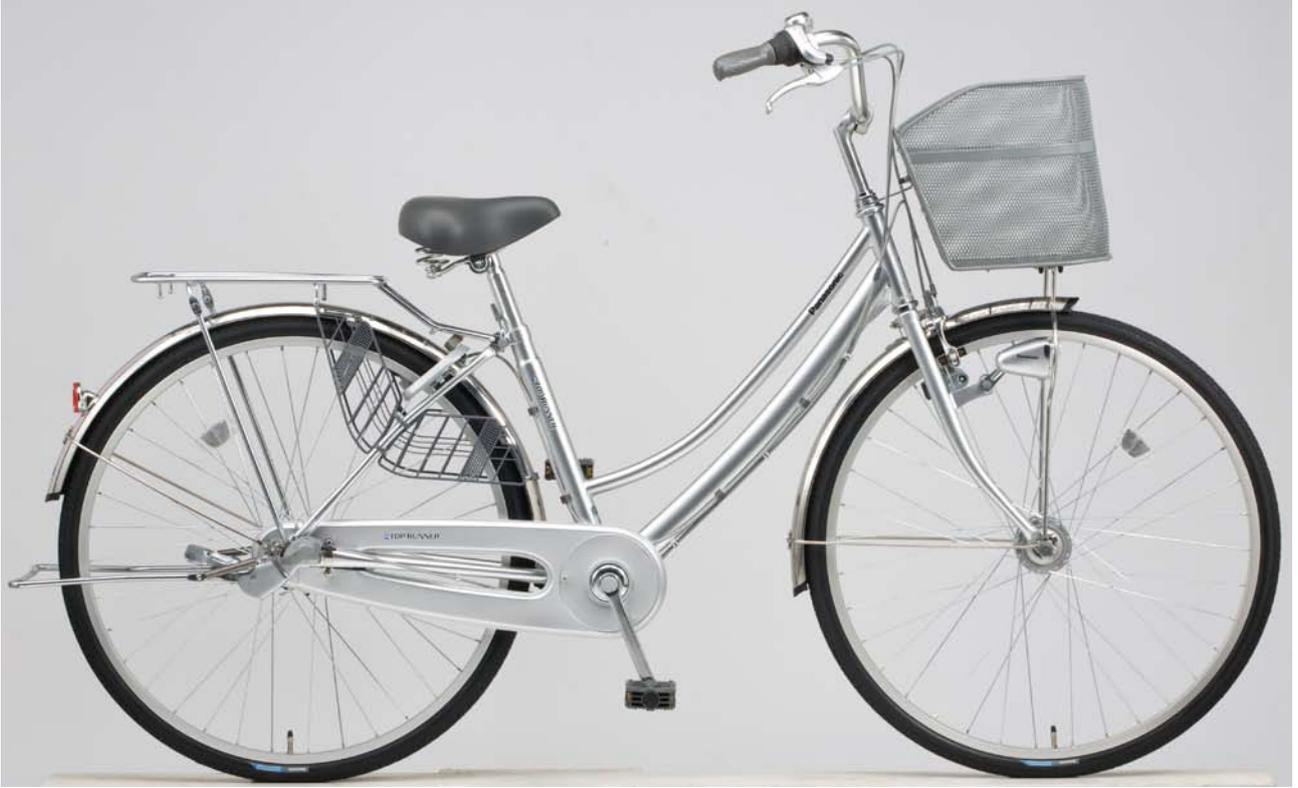
自転車（管理番号：A201000100）

管理番号	事故発生日	報告受理日	製品名	機種・型式	事業者名	被害状況	事故内容	事故発生都道府県	備考
A201000100	平成22年4月18日	平成22年4月30日	自転車	B-HTWD737	パナソニックサイクルテック株式会社	重傷1名	<p>当該製品で走行中、転倒し、重傷を負った。調査の結果、前輪ブレーキアームの折損が認められ、また、本体フレームの下パイプ左側面に、ブレーキアーム先端部の打痕が認められた。同等品の調査では、当該製品はハンドルを左に最大限(約110度)切ると、前輪ブレーキアームの一部が本体フレームに接触することが確認された。ただし通常のハンドル操作ではブレーキアームの折損に至るものではなかった。</p> <p>事故原因は、当該製品のハンドルが回りすぎため、駐輪時に強風により当該製品が転倒した際にブレーキアームが本体フレームに強く打ち付けられてブレーキアームに亀裂が生じ、その状態で走行時に前ブレーキを使い続けるうちに、疲労破壊で亀裂が進展してブレーキアームが破断し事故に至った可能性が考えられる。</p> <p>なお、前輪に異物挟み込みの痕跡が認められなかったため、走行中に前輪がロックした原因については特定に至らなかった。</p>	群馬県	平成22年5月7日に、ガス機器・石油機器以外の製品に関する事故であって、製品起因か否かが特定できていない事故として公表していたもの
