介 護 保 険 最 新 情 報

Vol.883

介護ベッドに関する注意喚起について（依頼）

介護ベッドと柵や手すりとの間に首などが挟まれる事故に注意 — 毎年死亡事故が発生しています —

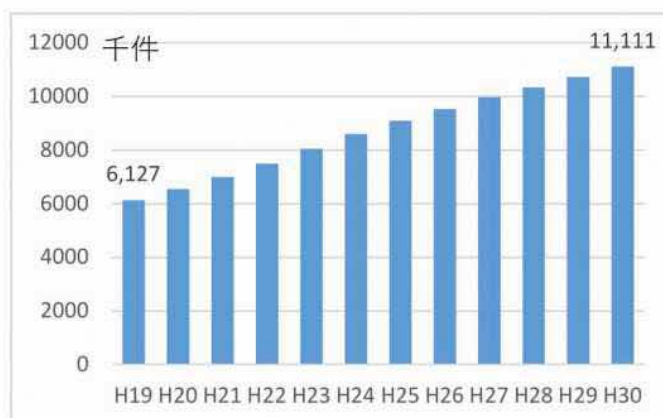
図 1 介護保険における介護ベッド貸与の給付件数

在宅介護のため、家庭で介護ベッドを利用する方も多いのではないのでしょうか。介護ベッドは、ベッドの高さを調節する機能や、背上げ、膝上げ機能があり、ベッド用の柵及び手すり（以下、「手すり等」という。）を取り付けることができるものを言います。医療・介護用ベッドの国内生産台数は近年 20 万台付近で推移しており、また、介護保険における介護ベッド及び手すり等付属品貸与の給付件数は平成 19 年以降、増加傾向にあります（図 1）¹。

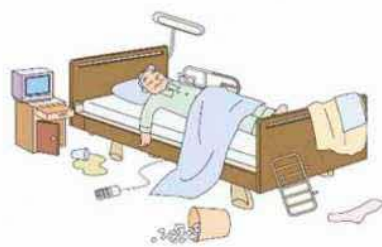
- ベッド周りは常に整理整頓し、利用者が無理な姿勢を取っていないか確認しましょう。その際、電源コードの上に重いものが置いてあると、断線し火災の原因になることがあります。使用しないときはプラグを抜いて、ホコリ等がたまっていないか確認しましょう。

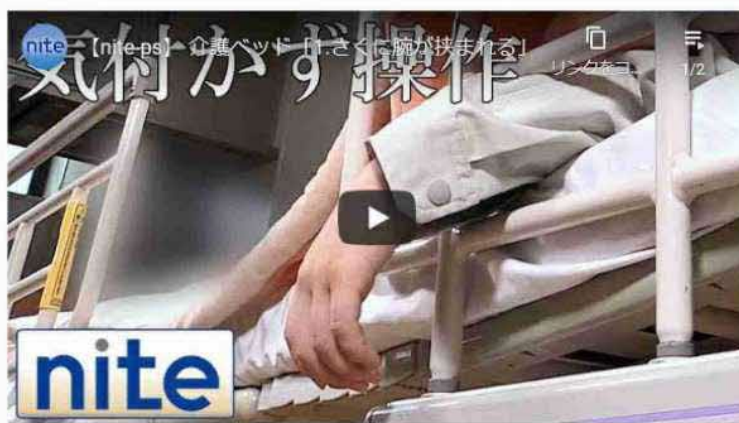
さくに腕が挟まれた事故の再現映像
