家庭用電気マッサージ器の適正使用に関する周知等について（協力依頼）

家庭用ローラー式電気マッサージ器の適正使用のお願い（注意喚起）

家庭用電気マッサージ器の正しい使用について(注意喚起)

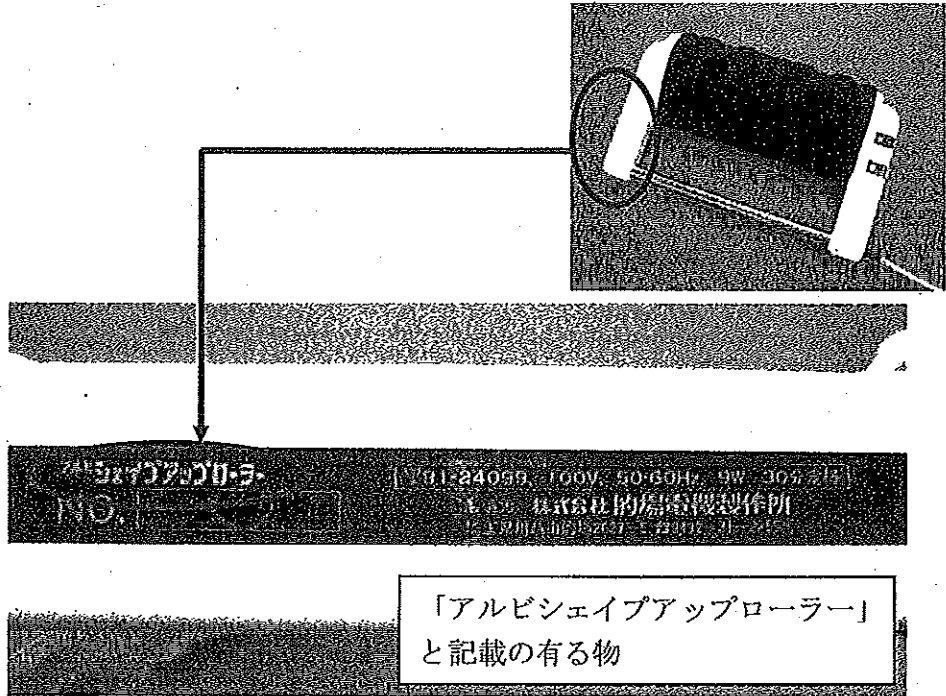
① アルビシェイプアップローラー

アルビシェイプアップローラー	商品本体側面に商品名を記載したラベルを貼付
シェイプアップローラーⅡ	商品本体裏面に商品名を記載したラベルを貼付

布カバーを外したり、破れた状態での使用は大変危険なため、絶対にしないでください。

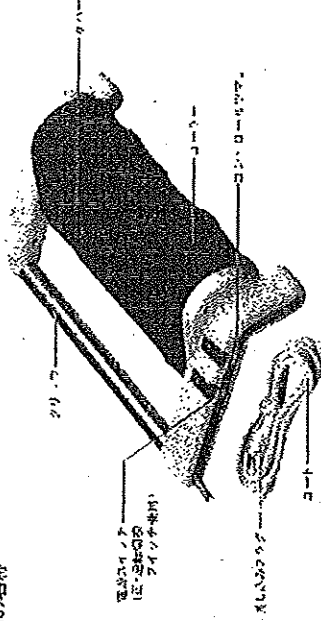
図各部の名称

本製品はローラーの回転によってマッサージの効果を出す構造になっているため、カバーによってローラーに直接触れないようにして安全性を確保してあります。そのためカバーの装着は絶対条件です。

型番	SC100V-50 (6H)
消費電力	3W
全長	30cm
ローラーの長さ	19cm (19cm)
ローラーの径	5cm (5cm)
ローラーの材質	ポリウレタン樹脂

- 安全のためカバーをはずしたままのご
使用にならないでください。また、回
転しているローラーの間に指や物品等
を入れないでください。

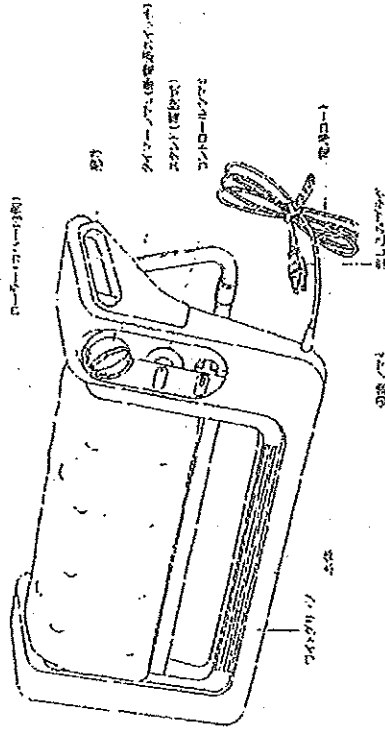
図各部の名称

- 電圧 交流100V 50/60Hz
- 消費電力 10W
- 外形寸法 幅 100mm
- 高さ 100mm
- 重量 約1.5kg
- ローラー径 20mm
- ローラー間隔 20mm
- ローラー材質 樹脂
- 製造国 日本
- 保証期間 1年間
- お問い合わせ先 株式会社ニシキ

●型番 SP-5118
 ●販売店 株式会社ニシキ
 ●販売部 東京都中央区
 ●電話 03-5561-1111
 ●FAX 03-5561-1112
 ●お問い合わせ先 03-5561-1111

●安全のためカバーをはずしたままのご使用にならないでください。また、回転しているローラーの間に指や物品等を入れないでください。
