# H22. 7. 11~12梅雨災害位置図

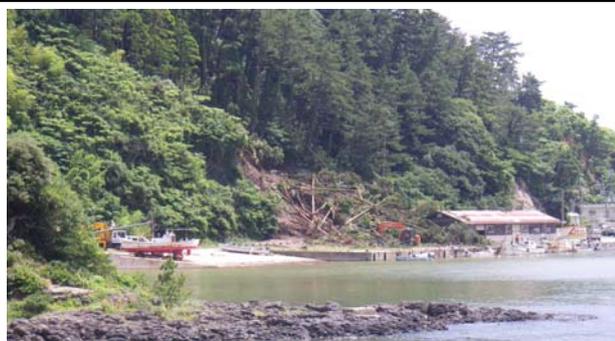
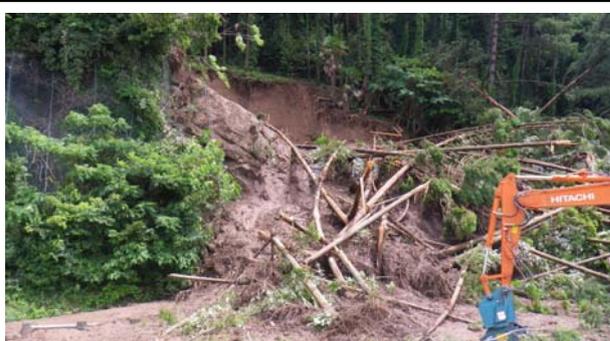
①山腹崩壊により迂回路のない町道に土砂流出、倒木により小屋の一部が損壊

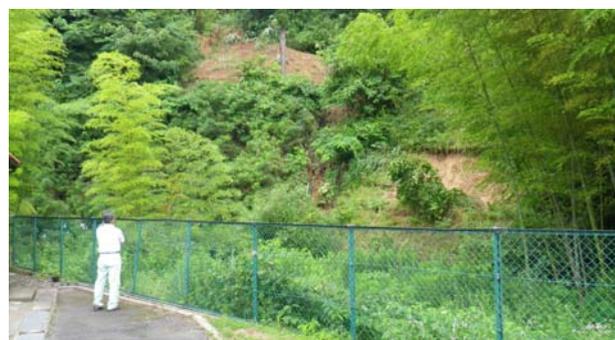
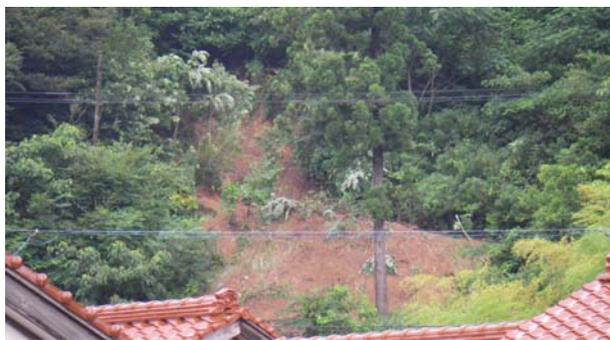
②H14～16施行地の山腹が崩壊。人家等の被害なし。

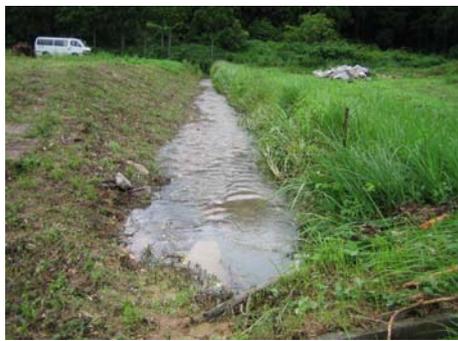
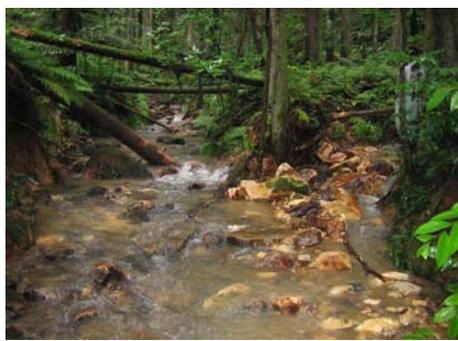
③H10既設谷止工へ流出した土砂が異常堆積している。また、下流の道路側溝や水路では水があふれた。
