# 島根県 二級河川大久川（隠岐の島町大久地先）

H21.10.01現在

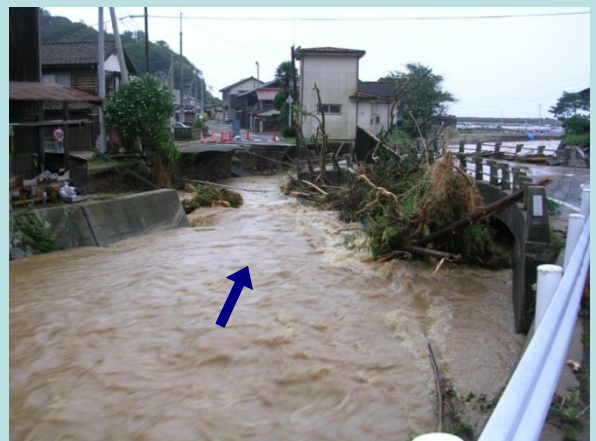
## 被災時の写真

「H19.09.01撮影」

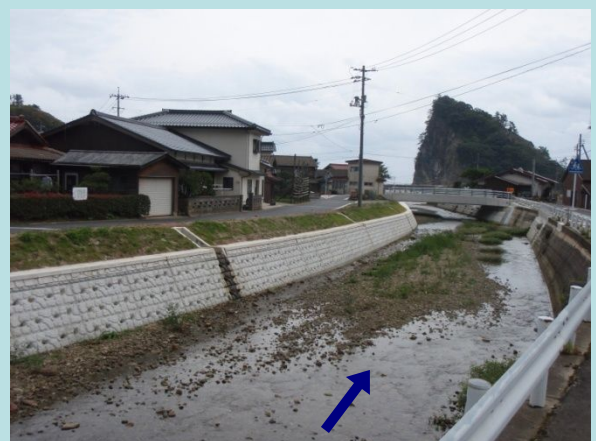
## 現在の写真(左岸側拡幅)

「H21.10.01撮影」

被災日時	平成19年8月31日3時頃	被災原因	8月28日～31日の豪雨
被災概要	最大時間雨量131mmの豪雨により河川が溢水し、河川沿いの家屋の浸水(床上16戸、床下14戸)やライフライン寸断・県道橋の落橋等による交通網の遮断が発生した。応急工事は平成19年9月15日に完了。		
復旧状況報告内容	平成20年3月に先行発注した被災箇所の護岸工事(第1期)は、平成21年2月に完了済みである。 拡幅区間の右岸側護岸工事(第2期)は、平成21年3月に完了。また、左岸側護岸工事(第3期)は平成21年3月に着手し、平成21年9月完了。		
今後の予定
