# 島根原子力発電所の運転状況について

平成18年8月2日  
中国電力株式会社

# 島根2号機における高圧炉心スプレイ系スパーージャノズルの不具合について 不具合の概要 (1/4)

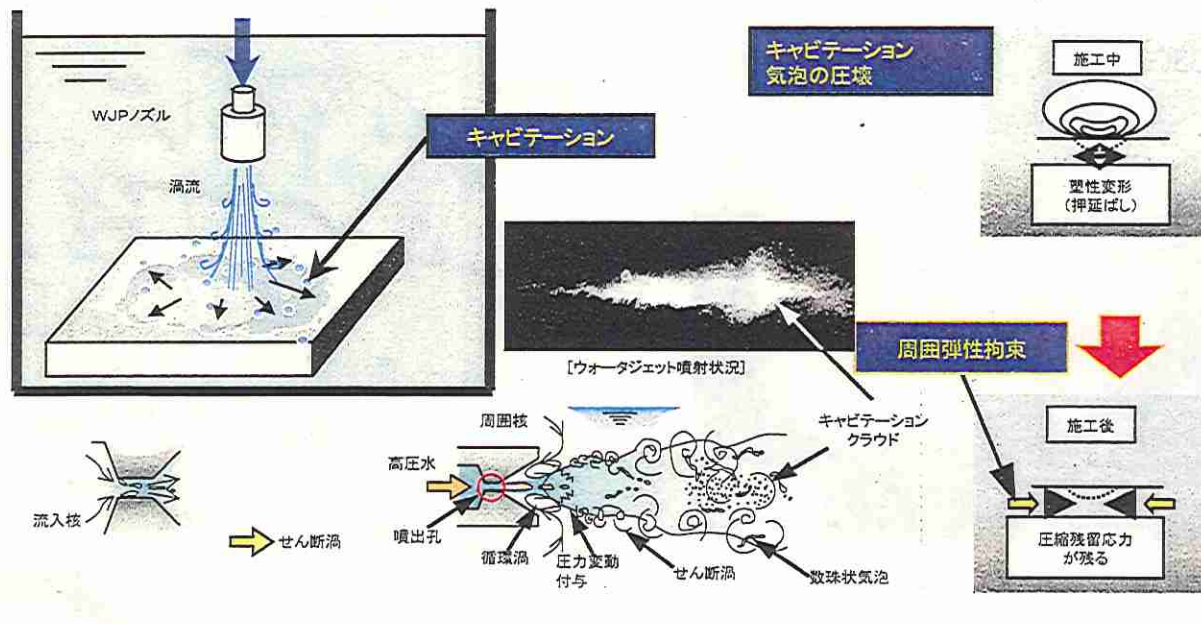
### WJPの原理

- ① 高圧高速水を水中で噴射すると、噴流界面のせん断層内に生じる渦の低圧部にキャビテーション気泡が発生
- ② キャビテーション気泡は下流側で圧壊し、材料表面を叩き塑性変形を生成
- ③ 材料表面の塑性変形が、周囲から弾性的に拘束されて圧縮残留応力が生成

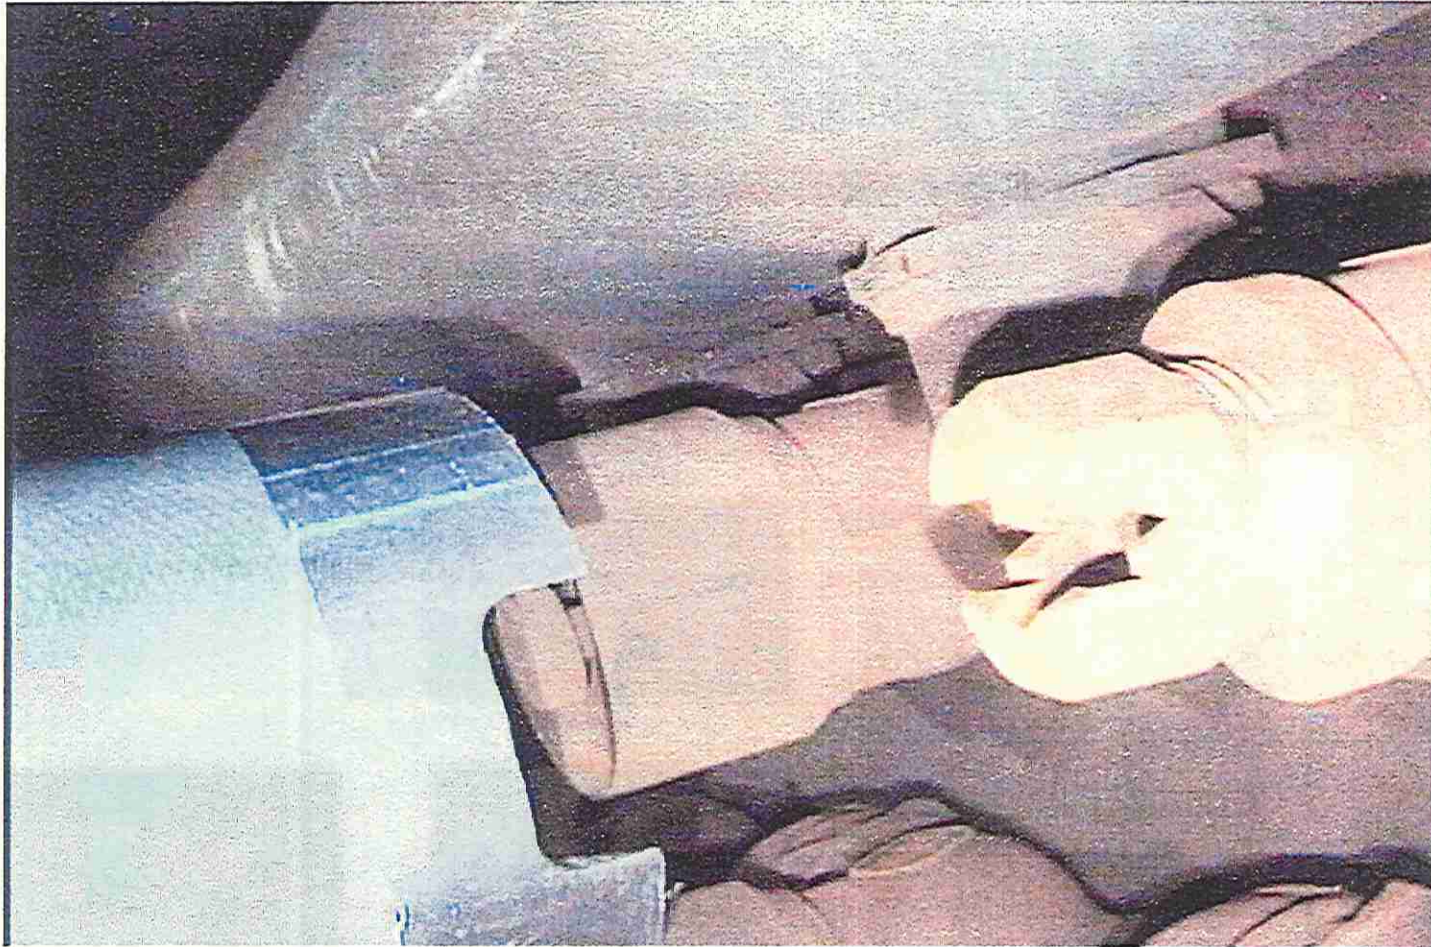
デフレクタ健全性確認試験 (デフレクタ吸引試験状況)

- a. 目的：運転中の荷重で破断しないことを確認。
- b. 確認箇所：高圧・低圧炉心スプレイ系スパージャンズルのデフレクタ101箇所  
(高圧:47箇所, 低圧:54箇所)
- c. 結果：運転中に脱落する恐れのあるデフレクタ1本が脱落
